### บทที่ 3

#### ผลการติดตามตรวจสอบคุณภาพสิ่งแวดล้อม

การติดตามตรวจสอบคุณภาพสิ่งแวดล้อม ของ โครงการเดอะ คิวเว่ ทิวานนท์ (ชื่อเดิม Bangkok Horizon Tiwanon) (ระยะดำเนินการ) นิติบุคคลอาคารชุด เดอะ คิวเว่ ทิวานนท์ ดำเนินการจัดจ้าง บริษัท เอส.พี.เจ.ไซแอนติฟิก จำกัด โดยทำการตรวจวัดคุณภาพน้ำทั้ง บริเวณพื้นที่โครงการ ระหว่างเดือนมกราคม - มิถุนายน พ.ศ.2569

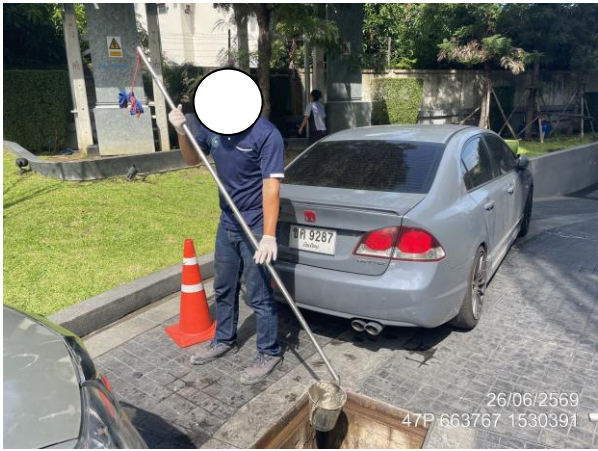
| <p>บริเวณถังแยกกากตะกอนของระบบบำบัดน้ำเสียอาคารชุด<br/>พักอาศัย</p> | <p>บริเวณถังกรอง-กรองของระบบบำบัดน้ำเสียห้องพักรวม</p> |

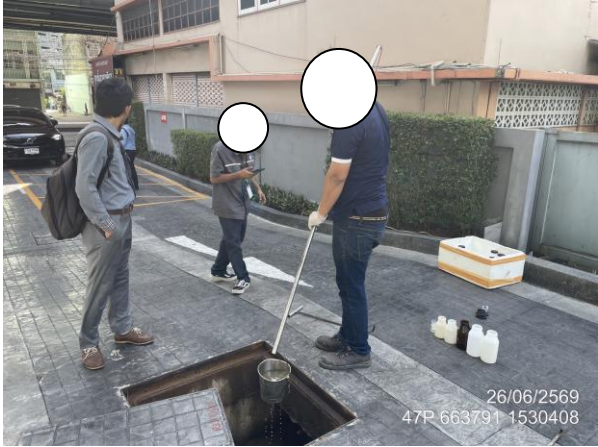
| <p>บริเวณบ่อน้ำใสของระบบบำบัดน้ำเสียอาคารชุดพักอาศัย</p> | <p>บริเวณบ่อน้ำใสของระบบบำบัดน้ำเสียห้องพักรวม</p> |

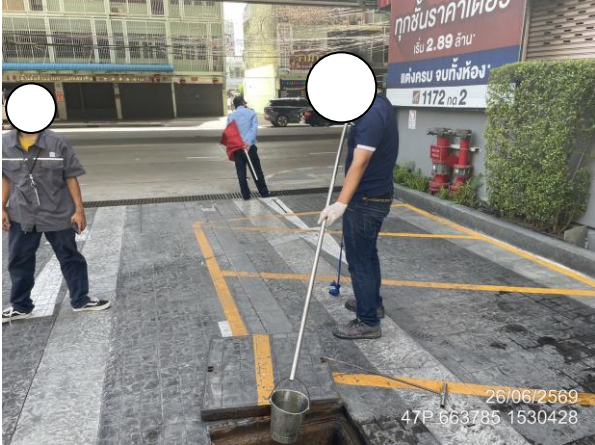
| <p><b>รูปที่ 3-1</b> จุดตรวจวัดคุณภาพน้ำทิ้ง (Wastewater Quality)<br/>ของโครงการเดอะ คิวเว่ ทิวานนท์ (ชื่อเดิม Bangkok Horizon Tiwanon)<br/>ระหว่างเดือนมกราคม - มิถุนายน พ.ศ.2569</p> | |

| <p>น้ำทิ้งระบายออกนอกโครงการ</p> | |

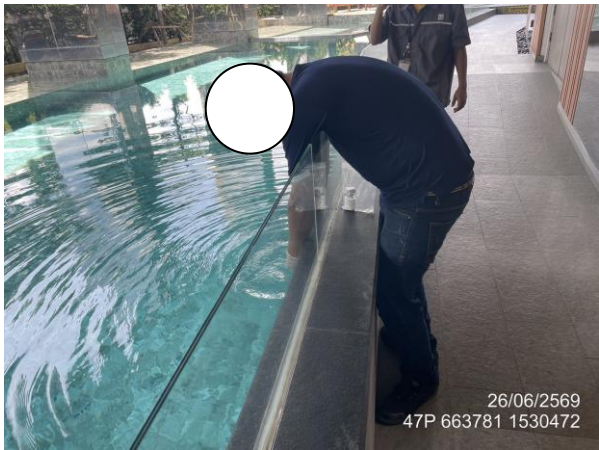
| <p>รูปที่ 3-2 จุดตรวจวัดคุณภาพน้ำสระว่ายน้ำ<br/>ของโครงการเดอะ คิวเว่ ทิวานนท์ (ชื่อเดิม Bangkok Horizon Tiwanon)<br/>ระหว่างเดือนมกราคม - มิถุนายน พ.ศ.2569</p> | |

| สระว่ายน้ำบริเวณส่วนลึก | สระว่ายน้ำบริเวณส่วนตื้น |
