### บทที่ 3

#### ผลการติดตามตรวจสอบคุณภาพสิ่งแวดล้อม

การติดตามตรวจสอบคุณภาพสิ่งแวดล้อมของ โครงการอาคารชุดพักอาศัยจี สไตล์ (G Style) (ระยะดำเนินการ) นิติบุคคลอาคารชุด พักอาศัยจี สไตล์ ดำเนินการจัดจ้าง บริษัท เอส.พี.เจ.โซแอนติฟิค จำกัด ระหว่างเดือนมกราคม - มิถุนายน พ.ศ.2569

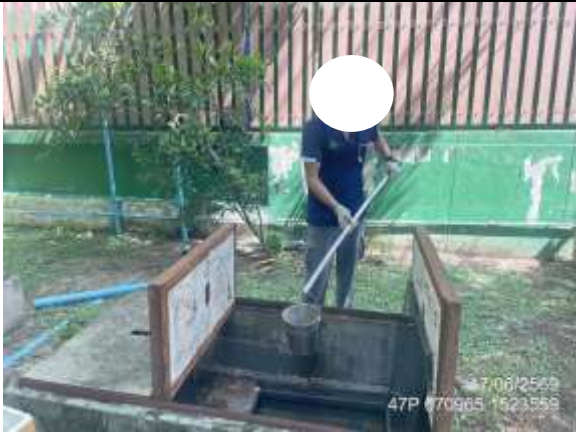
| <p><b>รูปที่ 3-1</b> จุดตรวจวัดคุณภาพน้ำโครงการอาคารชุดพักอาศัยจี สไตล์ (G Style)<br/>ระหว่างเดือนมกราคม - มิถุนายน พ.ศ.2569</p> | |

| <p>จุดรวบรวมน้ำเสียเข้าสู่ระบบบำบัดน้ำเสีย</p> | <p>จุดระบายน้ำออกจากระบบบำบัดน้ำเสีย</p> |

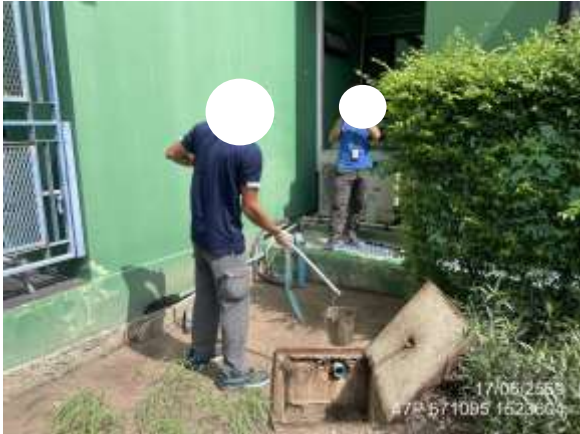
| <p>บ่อพักน้ำสุดท้ายของระบบระบายน้ำของโครงการก่อนระบายลงสู่ระบบระบายน้ำสาธารณะ</p> | |

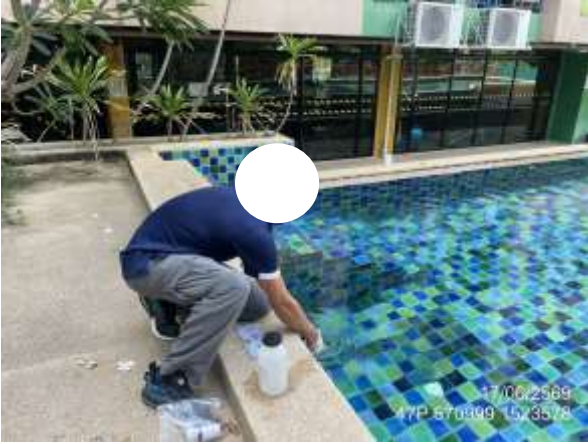
| <p>รูปที่ 3-2 จุดตรวจวัดคุณภาพน้ำสระว่ายน้ำ ของโครงการอาคารชุดพักอาศัยจี สไตล์ (G Style)<br/>ระหว่างเดือนมกราคม - มิถุนายน พ.ศ.2569</p> | |

| <p>บริเวณจุดที่มีผู้ใช้บริการหนาแน่นน้อยที่สุด</p> | <p>บริเวณจุดที่มีผู้ใช้บริการหนาแน่นมากที่สุด</p> |
