### บทที่ 3

#### ผลการติดตามตรวจสอบคุณภาพสิ่งแวดล้อม

การติดตามตรวจสอบคุณภาพสิ่งแวดล้อมของ โครงการ โบทานิก้า เขาใหญ่ (Botanica Khao Yai) (ระยะดำเนินการ) นิติบุคคลอาคารชุด โบทานิก้า เขาใหญ่ ดำเนินการจัดจ้าง บริษัท เอส.พี.เจ.โซลูชันส์ จำกัด โดยทำการตรวจวัดคุณภาพน้ำทิ้ง บริเวณพื้นที่โครงการ ระหว่างเดือนมกราคม - มิถุนายน พ.ศ. 2569

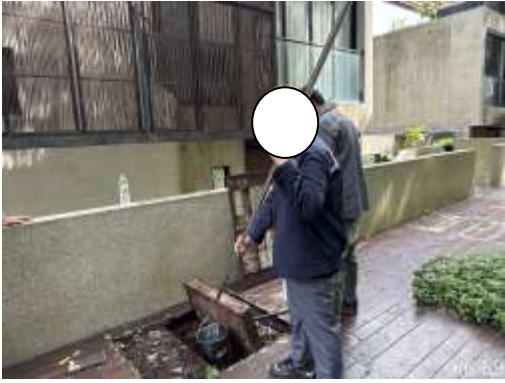
| <p>รูปที่ 3-2 จุดตรวจวัดคุณภาพน้ำทิ้ง (Wastewater Quality)<br/>ของโครงการ โบทานิก้า เขาใหญ่ (Botanica Khao Yai)<br/>ระหว่างเดือนมกราคม - มิถุนายน พ.ศ. 2569</p> | |

| <p>น้ำเสียเข้าสู่ระบบบำบัด</p> | <p>น้ำเสียออกจากระบบบำบัด</p> |
