### บทที่ 3

#### ผลการติดตามตรวจสอบคุณภาพสิ่งแวดล้อม

การติดตามตรวจสอบคุณภาพสิ่งแวดล้อมของ โครงการ ดี เอส อโศก (ระยะดำเนินการ) ของนิติบุคคลอาคารชุดดี เอส อโศก ดำเนินการจัดจ้าง บริษัท เอส.พี.เจ.โซลูชันติฟิค จำกัด ระหว่างเดือนมกราคม - มิถุนายน พ.ศ.2569

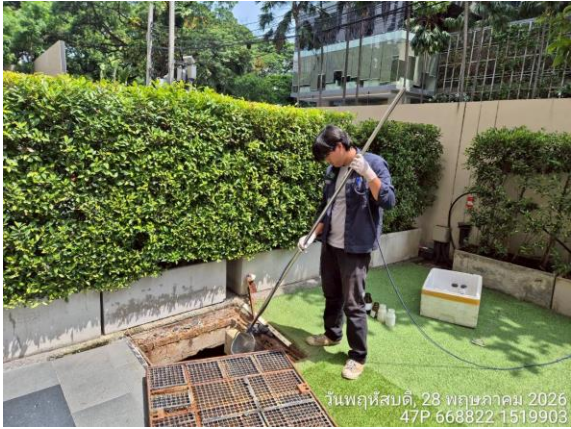
| <p><b>รูปที่ 3-1</b> จุดตรวจวัดคุณภาพน้ำโครงการ ดี เอส โอโซก (ระยะดำเนินการ)<br/>ระหว่างเดือนมกราคม - มิถุนายน พ.ศ.2569</p> | |

| <p>น้ำเสียก่อนการบำบัดด้วยระบบบำบัดน้ำเสียของโครงการ</p> | <p>น้ำเสียการบำบัดด้วยระบบบำบัดน้ำเสียของโครงการ</p> |

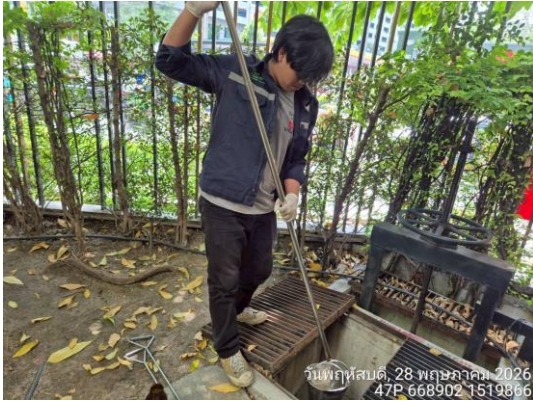
| <p>บ่อบำบัดน้ำของโครงการก่อนที่จะระบายลงท่อระบายน้ำสาธารณะด้านหน้าโครงการ</p> | |

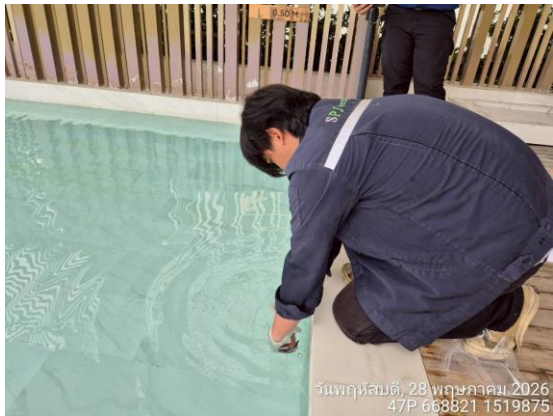
| <p><b>รูปที่ 3-2</b> จุดตรวจวัดคุณภาพน้ำสระว่ายน้ำ ของโครงการ ดี เอส เอส (ระยะดำเนินการ)<br/>ระหว่างเดือนมกราคม - มิถุนายน พ.ศ.2569</p> | |

| <p>สระว่ายน้ำ บริเวณส่วนลึก</p> | <p>สระว่ายน้ำ บริเวณส่วนตื้น</p> |
