### บทที่ 3

#### ผลการติดตามตรวจสอบคุณภาพสิ่งแวดล้อม

การติดตามตรวจสอบคุณภาพสิ่งแวดล้อมของ โครงการ ขาโตว์ อินทาวน์ รัชโยธิน (ชื่อเดิม ขาโตว์ อินทาวน์ แอท เสนาเสเตชั่น) (ระยะดำเนินการ) ของนิติบุคคลอาคารชุดขาโตว์ อินทาวน์ รัชโยธิน ดำเนินการจัดจ้าง บริษัท เอส.พี.เจ.ไซแอนติฟิก จำกัด โดยทำการตรวจวัดคุณภาพสิ่งแวดล้อม บริเวณพื้นที่โครงการ ระหว่างเดือนมกราคม-มิถุนายน พ.ศ.2569

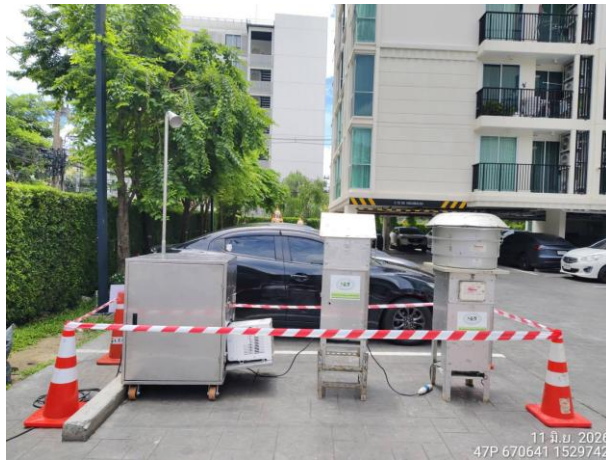
รูปที่ 3-1 จุดตรวจวัดคุณภาพอากาศในบรรยากาศโดยทั่วไป (Ambient Air Quality)  
ของโครงการ ซาโตร์ อินทาวน์ รัชโยธิน (ชื่อเดิม ซาโตร์ อินทาวน์ แอท เสนาเสตชั่น)  
ประจำเดือนมิถุนายน พ.ศ.2569

ภายในพื้นที่โครงการ

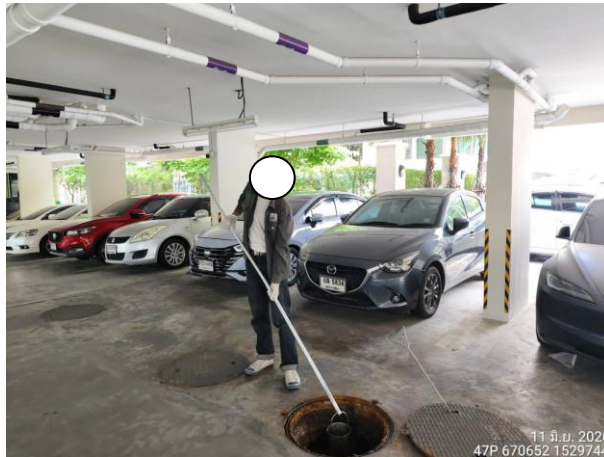
รูปที่ 3-2 จุดตรวจวัดคุณภาพน้ำทิ้ง (Wastewater Quality)

ก่อนเข้าระบบบำบัดน้ำเสีย บริเวณถังแยกกาก-เก็บตะกอน

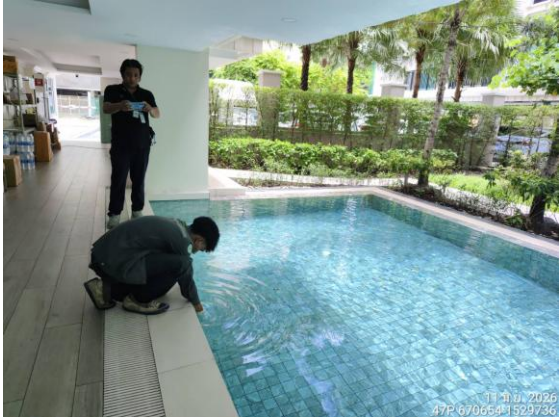
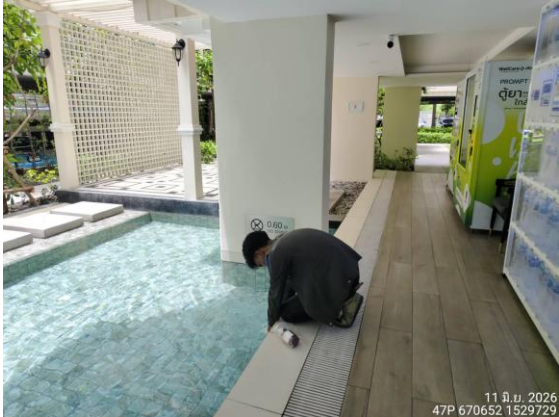
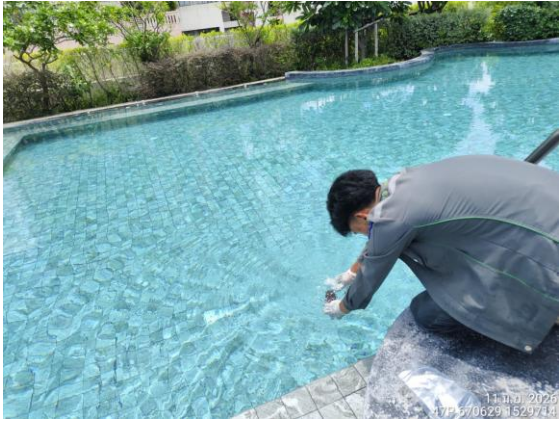
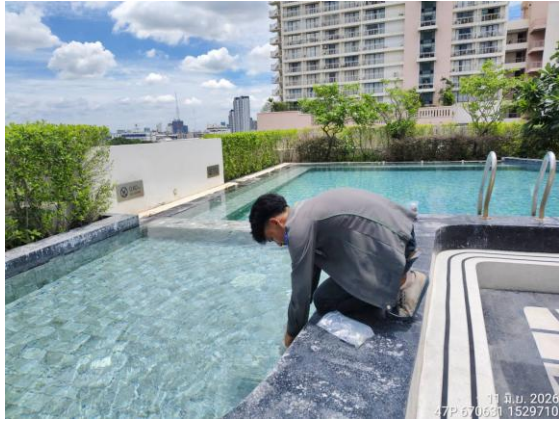
| <p><b>รูปที่ 3-3 จุดตรวจวัดคุณภาพน้ำสระว่ายน้ำ (Swimming pool water)</b><br/>ของโครงการ ชาโตว์ อินทาวน์ รัชโยธิน (ชื่อเดิม ชาโตว์ อินทาวน์ แอท เสนาเสตชั่น)<br/>ระหว่างเดือนมกราคม-มิถุนายน พ.ศ.2569</p> | |

| <p>สระว่ายน้ำจุด Lobby บริเวณส่วนลึก</p> | <p>สระว่ายน้ำจุด Lobby บริเวณส่วนต้น</p> |
| <p>สระว่ายน้ำจุด ดาดฟ้า บริเวณส่วนลึก</p> | <p>สระว่ายน้ำจุด ดาดฟ้า บริเวณส่วนต้น</p> |
