## บทที่ 3

### ผลการติดตามตรวจสอบผลกระทบสิ่งแวดล้อม

บริษัท นิวอิมพีเรียล โฮเต็ล จำกัด เป็นผู้พัฒนาโครงการ มิเลนเนียม คอมเพล็กซ์ ปัจจุบันในส่วนของอพาร์ทเมนต์ โครงการดำเนินการก่อสร้างแล้วเสร็จ และได้มีการจัดตั้งนิติบุคคลอาคารชุดเข้ามาบริหารจัดการ โดยตัวโครงการเป็นที่พักอาศัยในรูปแบบอาคารชุดพักอาศัยสูง 41 ชั้น 1 อาคาร จำนวน 219 หน่วย โดยโครงการได้รับหนังสือเห็นชอบรายงาน EIA จากสำนักงานนโยบายและแผนทรัพยากรธรรมชาติและสิ่งแวดล้อม หนังสือเห็นชอบเลขที่ วว 0804/1031 ลงวันที่ 22 มกราคม 2542 หนังสือเห็นชอบได้กำหนดมาตรการป้องกันและแก้ไขผลกระทบสิ่งแวดล้อมและมาตรการติดตามตรวจสอบผลกระทบสิ่งแวดล้อม เพื่อเป็นแนวทางให้โครงการปฏิบัติตามไปถึงเสนอรายงานผลการปฏิบัติตามมาตรการฯ ต่อหน่วยงานอนุญาตและหน่วยงานที่เกี่ยวข้อง รวมทั้งสำนักงานนโยบายและแผนทรัพยากรธรรมชาติและสิ่งแวดล้อม (สผ.) ทุก 6 เดือน

บัดนี้ นิติบุคคลอาคารชุด แอทธินี เรสซิเดนซ์ ได้มอบหมายให้ บริษัท ทัท พร็อพเพอร์ตี้ จำกัด ดำเนินการติดตามตรวจสอบการปฏิบัติตามมาตรการป้องกันและแก้ไขผลกระทบสิ่งแวดล้อมโครงการ มิเลนเนียม คอมเพล็กซ์ (ระยะดำเนินการ) ส่วนของอพาร์ทเมนต์ ช่วงเดือนมกราคม - มิถุนายน 2569 ตามที่กำหนดไว้ในรายงานการวิเคราะห์ผลกระทบสิ่งแวดล้อม โดยเนื้อหาบทนี้จะแสดงผลการปฏิบัติตามมาตรการป้องกันและแก้ไขผลกระทบสิ่งแวดล้อม ซึ่งทางบริษัท ทัท พร็อพเ

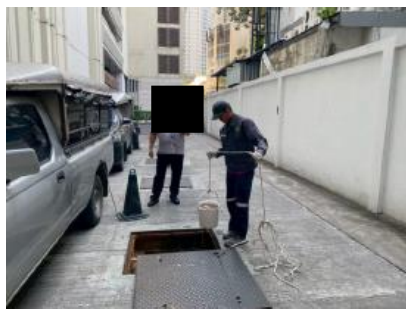
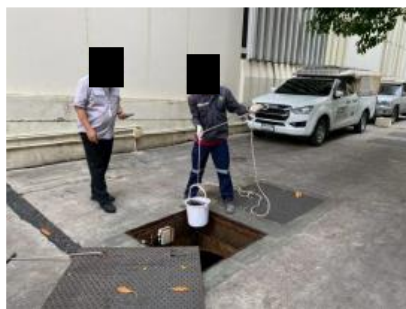
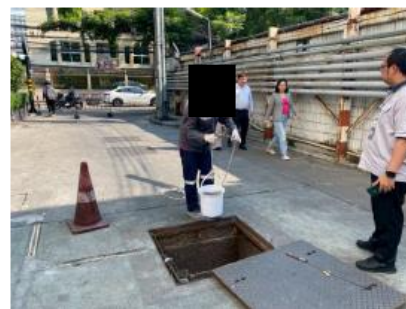
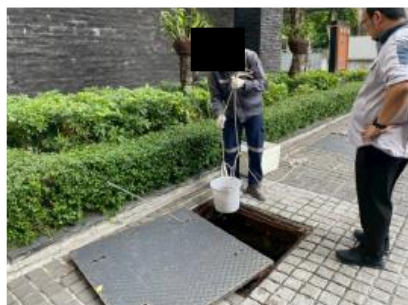
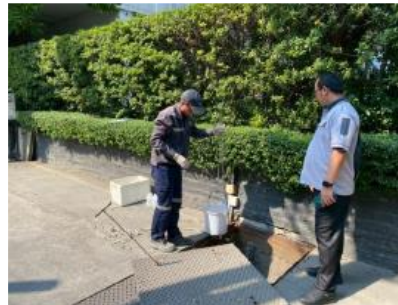
ภาพที่ 3.5-1 จุดตรวจน้ำในโครงการ

บริษัทผู้เก็บและวิเคราะห์ตัวอย่างได้ทำการเก็บตัวอย่างน้ำในถังน้ำแข็งเพื่อรักษาสภาพก่อนนำมาวิเคราะห์ในห้องปฏิบัติการภายใน 24 ชั่วโมง บริษัทฯ ได้ปิดฉลากแสดงรายละเอียดของตัวอย่างโดยละเอียด พร้อมทั้งจัดบันทึกข้อมูลในแบบกำกับตัวอย่าง ที่ใช้ควบคุมคุณภาพภายนอกห้องปฏิบัติการวิเคราะห์ และนำส่งไปวิเคราะห์ยังห้องปฏิบัติการ โดยการเก็บตัวอย่างและวิเคราะห์คุณภาพน้ำ ดำเนินตามมาตรฐานที่กำหนดไว้ใน Standard Method for the Examination of Water and Wastewater ฉบับล่าสุด ของ American Public Health Association ซึ่งเป็นมาตรฐานวิธีการวิเคราะห์คุณภาพน้ำที่ได้รับการยอมรับกันโดยทั่วไป วิธีการตรวจวิเคราะห์น้ำทิ้ง แสดงดังตารางที่ 3.5-1 และภาพที่ 3.5-1

น้ำเสียก่อนเข้าระบบบำบัด (ทิศเหนือ) น้ำเสียออกจากระบบบำบัด (ทิศเหนือ) น้ำเสียก่อนเข้าระบบบำบัด (ทิศใต้)

น้ำเสียออกจากระบบบำบัด (ทิศใต้)

น้ำทิ้งสุดท้ายก่อนระบายออกโครงการ

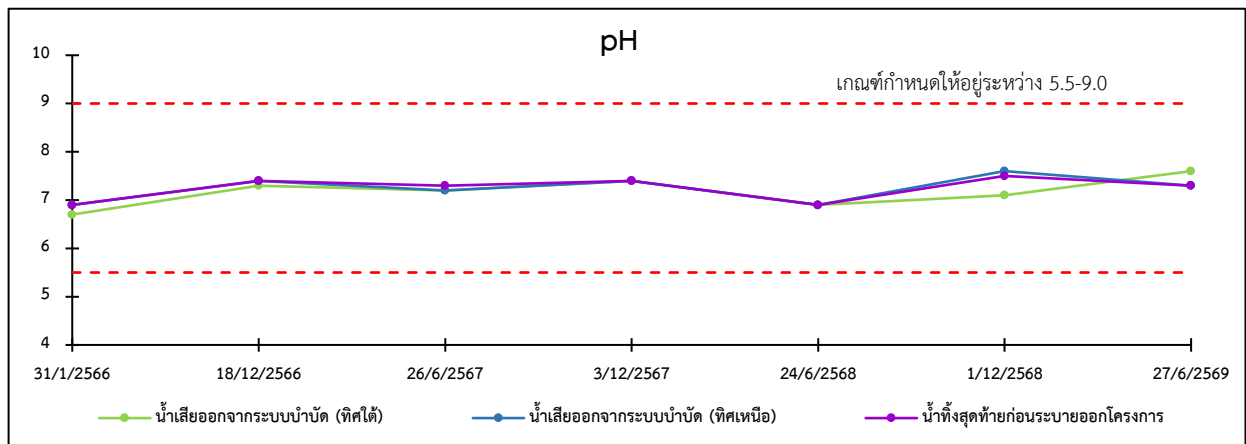
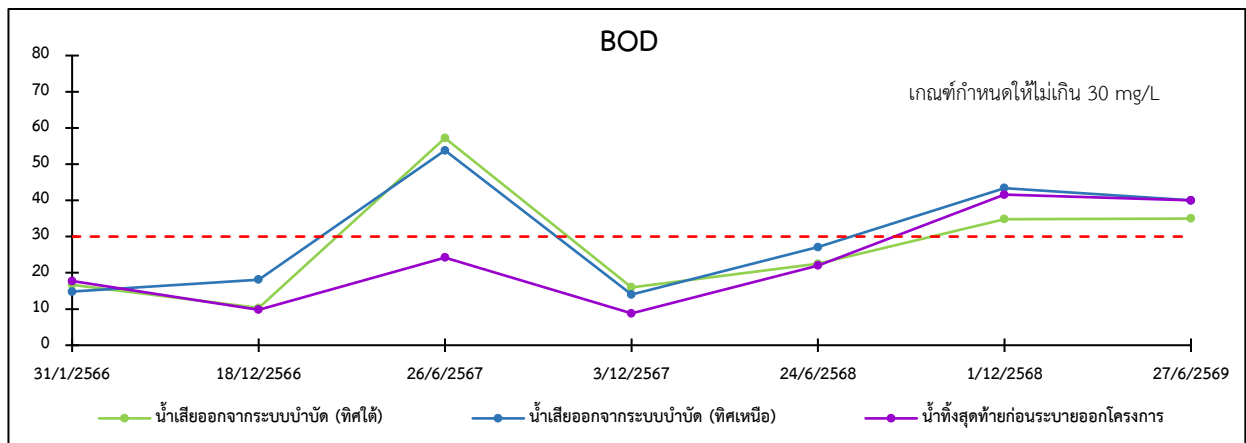
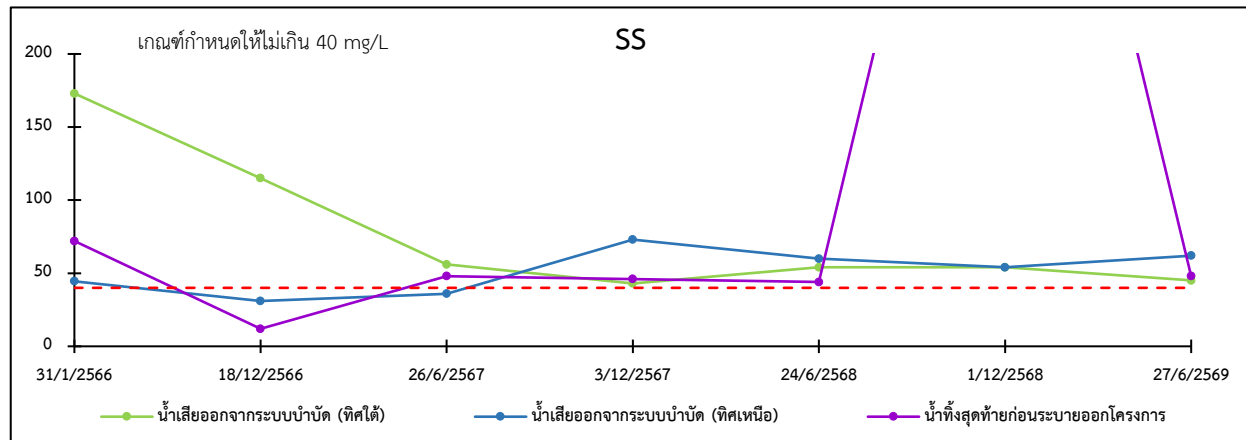
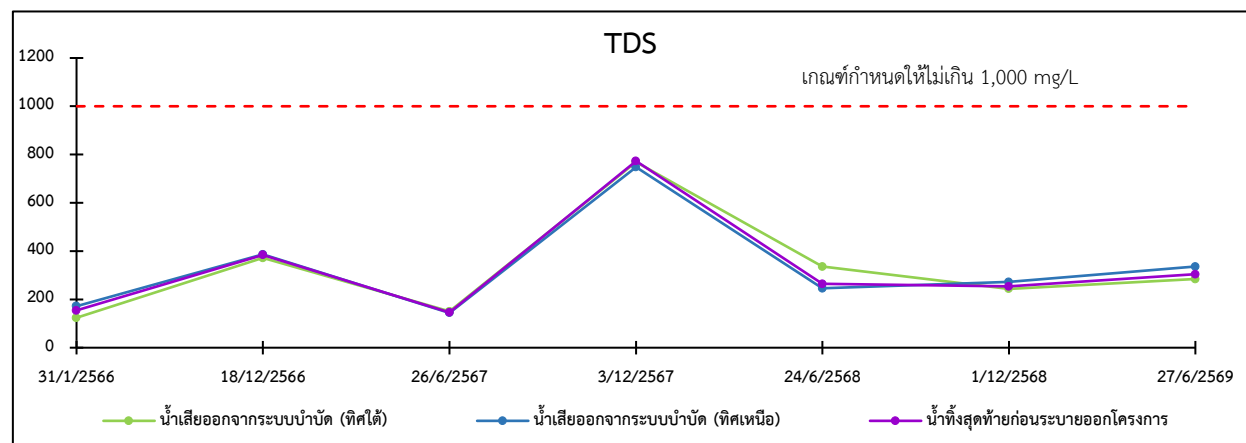
ภาพที่ 3.5-2 กราฟเปรียบเทียบผลการวิเคราะห์คุณภาพน้ำจากระบบบำบัดน้ำเสียของโครงการ

จากการวิเคราะห์คุณภาพน้ำเสียจากระบบบำบัดน้ำเสียของโครงการ มิเลนเนียม คอมเพล็กซ์ พบว่า ผลการวิเคราะห์คุณภาพน้ำทิ้ง ทั้งหมด 2 สถานี พารามิเตอร์ส่วนใหญ่มีค่าอยู่ในเกณฑ์มาตรฐานตามประกาศกระทรวงทรัพยากรธรรมชาติและสิ่งแวดล้อม เรื่อง ควบคุมการระบายน้ำทิ้งจากอาคารบางประเภทและบางขนาด พ.ศ. 2567 (ประเภท ข.) ยกเว้น BOD, SS และ TKN ในบางเดือนที่มีค่าเกณฑ์กว่าที่มาตรฐานกำหนด

เมื่อเปรียบเทียบผลการวิเคราะห์คุณภาพน้ำทิ้งของโครงการ มิเลนเนียม คอมเพล็กซ์ ในปี พ.ศ. 2566 - พ.ศ. 2569 พบว่า คุณภาพน้ำทิ้งมีแนวโน้มเป็นไปตามเกณฑ์ค่ามาตรฐานตามประกาศกระทรวงทรัพยากรธรรมชาติและสิ่งแวดล้อม เรื่อง ควบคุมการระบายน้ำทิ้งจากอาคารบางประเภทและบางขนาด พ.ศ. 2567 (ประเภท ข.) แสดงดังตารางที่ 3.5-3 และภาพที่ 3.5-2
