### บทที่ 3

#### ผลการติดตามตรวจสอบคุณภาพสิ่งแวดล้อม

การติดตามตรวจสอบคุณภาพสิ่งแวดล้อมของ โครงการ โมดิซ วอลท์ เกษตร ศรีปทุม (Modiz Vault Sripatum) (ระยะดำเนินการ) นิติบุคคลอาคารชุด โมดิซ วอลท์ เกษตร ศรีปทุม ดำเนินการจัดจ้าง บริษัท เอส.พี.เจ.โซลูชั่นติฟิค จำกัด โดยทำการตามมาตรการป้องกันและแก้ไขผลกระทบสิ่งแวดล้อมและมาตรการติดตามตรวจสอบคุณภาพสิ่งแวดล้อม บริเวณพื้นที่โครงการระหว่างเดือนมีนาคม - มิถุนายน พ.ศ.2569

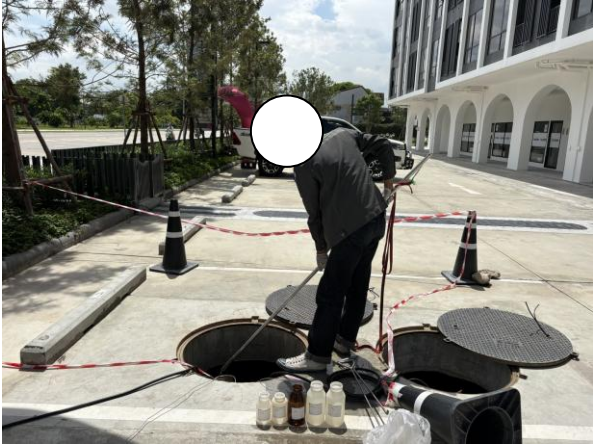
| <p>บ่อปรับสภาพสมดุล (Equalization Tank) ของระบบ<br/>บำบัดน้ำเสียแต่ละชุด</p> | <p>บ่อพักน้ำทิ้ง (Effluent Tank) ของระบบบำบัดน้ำเสีย<br/>แต่ละชุด</p> |

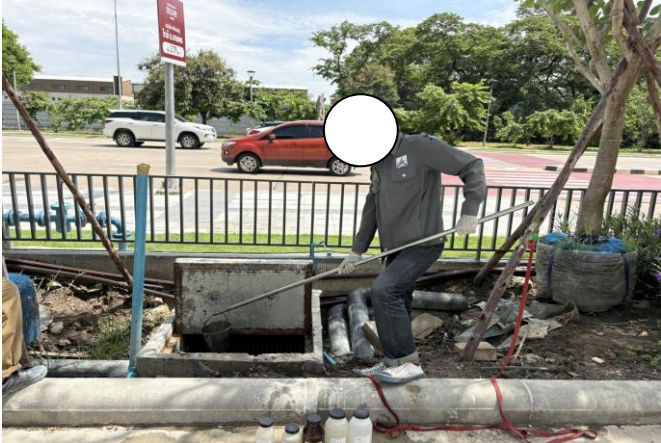
| <p><b>รูปที่ 3-1</b> จุดตรวจวัดคุณภาพน้ำทิ้ง<br/>ของโครงการ โมดิซ วอลท์ เกษตร ศรีปทุม (Modiz Vault Sripatum)<br/>ระหว่างเดือนมีนาคม - มิถุนายน พ.ศ.2569</p> | |

| <p>บ่อดักขยะ/ตรวจคุณภาพน้ำ (บ่อสุดท้าย)</p> | |

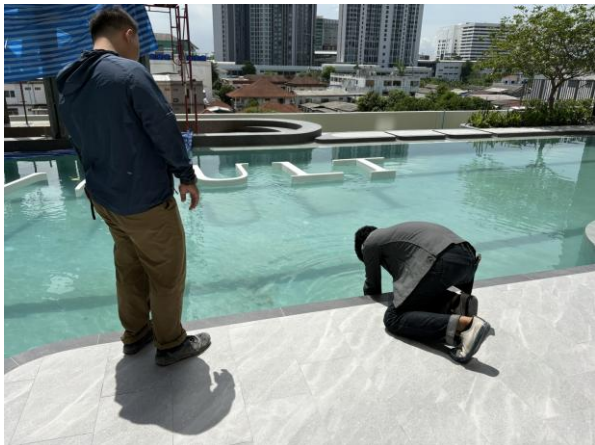
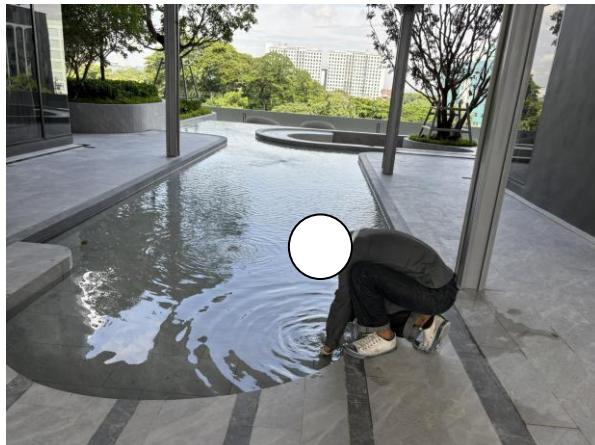
| <p>รูปที่ 3-2 จุดตรวจวัดคุณภาพน้ำสระว่ายน้ำ<br/>ของโครงการ โมดิซ วอลท์ เกษตร ศรีปทุม (Modiz Vault Sripatum)<br/>ระหว่างเดือนมีนาคม - มิถุนายน พ.ศ.2569</p> | |

| <p>สระว่ายน้ำบริเวณส่วนลึก</p> | <p>สระว่ายน้ำบริเวณส่วนตื้น</p> |
