### บทที่ 3

## ผลการติดตามตรวจสอบคุณภาพสิ่งแวดล้อม

การติดตามตรวจสอบคุณภาพสิ่งแวดล้อม โครงการ โนเบิล อเบฟ ไวร์เลส-ร่วมฤดี (ส่วนขยาย) (ชื่อเดิม โนเบิล แอมเบียนส์ ร่วมฤดี) ของนิติบุคคลอาคารชุด โนเบิล อเบฟ ไวร์เลส-ร่วมฤดี ระหว่างเดือนมกราคม - มิถุนายน พ.ศ.2569 ประกอบด้วยคุณภาพน้ำทั้ง ดำเนินการตรวจวัดคุณภาพสิ่งแวดล้อมโดย บริษัท เอส.พี.เจ.ไซแอนติฟิก จำกัด

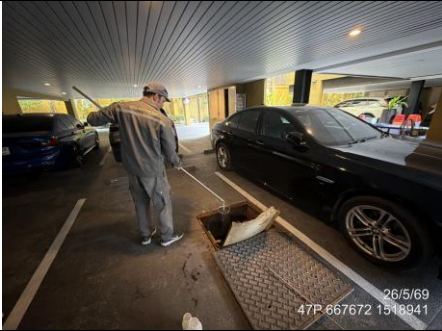
| <p>บริเวณก่อนเข้าบ่อแยกกากตะกอนสองระบบบำบัดน้ำเสียชุดที่ 1 (TR1-1)</p> | <p>บริเวณบ่อพักน้ำทิ้งของระบบบำบัดน้ำเสียชุดที่ 1 (TR1-1)</p> |

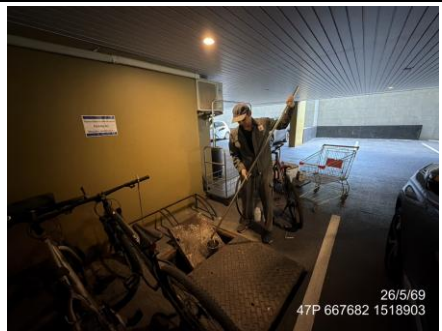
| <p>บริเวณก่อนเข้าบ่อแยกกากตะกอนสองระบบบำบัดน้ำเสียชุดที่ 2 (TR1-2)</p> | <p>บริเวณบ่อพักน้ำทิ้งของระบบบำบัดน้ำเสียชุดที่ 2 (TR1-2)</p> |
