## บทที่ 3

### ผลการติดตามตรวจสอบผลกระทบสิ่งแวดล้อม

โครงการ ibis Styles Bangkok Silom ของบริษัท ปิยะสมบัติ สีส้ม จำกัด ตั้งอยู่เลขที่ 289 ถนนสีลม แขวงสีลม เขตบางรัก กรุงเทพมหานคร ได้ว่าจ้างบริษัท เอ็นไวร์โพร จำกัด ซึ่งขึ้นทะเบียนห้องปฏิบัติการวิเคราะห์เอกซเรย์กับกรมโรงงานอุตสาหกรรมเลขทะเบียน ว-156 ดังแสดงในภาคผนวก ก-6 ได้ดำเนินการติดตามตรวจสอบผลการปฏิบัติตามมาตรการป้องกันและแก้ไขผลกระทบสิ่งแวดล้อม และมาตรการติดตามตรวจสอบผลกระทบสิ่งแวดล้อมในช่วงดำเนินการ ได้แก่ การตรวจวัดคุณภาพอากาศในบรรยากาศ การตรวจวัดคุณภาพน้ำทิ้ง และการตรวจวัดคุณภาพน้ำประปา โดยได้ทำการรวบรวมข้อมูลผลการติดตามตรวจสอบผลกระทบสิ่งแวดล้อม ฉบับประจำเดือนมกราคม - มิถุนายน พ.ศ. 2569 (ระยะดำเนินการ) เพื่อนำเสนอต่อหน่วยงานที่เกี่ยวข้อง ซึ่งสามารถพิจารณารายละเอียด ดังแสดงในตารางที่ 3-1 ดังนี้

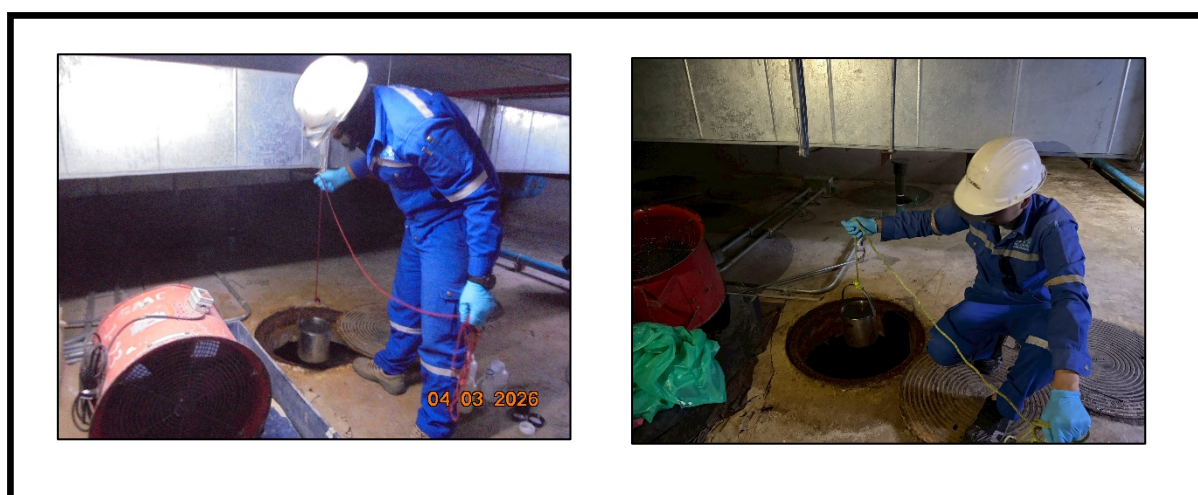
รูปที่ 3.2-1 จุดตรวจวัดคุณภาพน้ำทิ้ง บริเวณน้ำเสียก่อนเข้าระบบบำบัด  
ประจำเดือนมกราคม - มิถุนายน พ.ศ. 2569

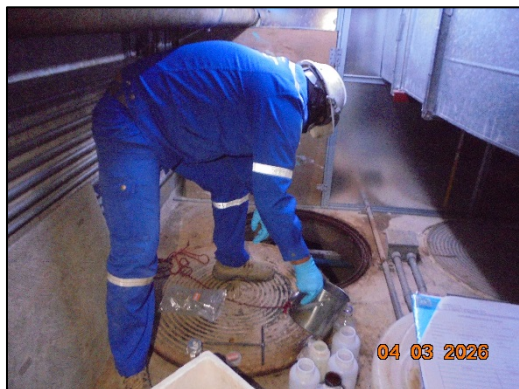
รูปที่ 3.2-2 จุดตรวจวัดคุณภาพน้ำทิ้ง บริเวณน้ำทิ้งหลังผ่านระบบบำบัด  
ประจำเดือนมกราคม - มิถุนายน พ.ศ. 2569

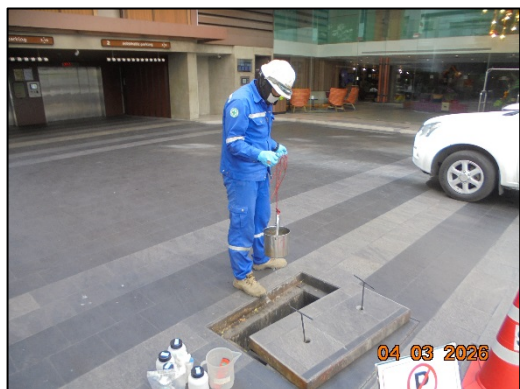
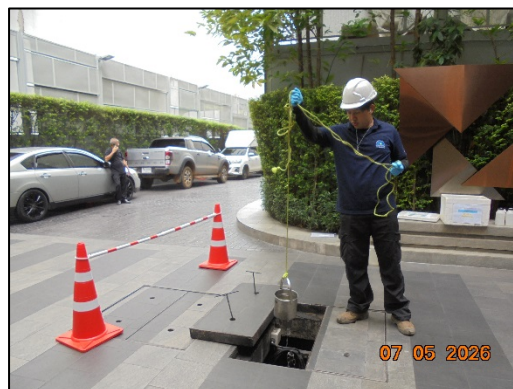
รูปที่ 3.2-3 จุดตรวจวัดคุณภาพน้ำทิ้ง บริเวณน้ำทิ้งก่อนระบายลงท่อระบายน้ำสาธารณะภายนอกโครงการ  
ประจำเดือนมกราคม - มิถุนายน พ.ศ. 2569

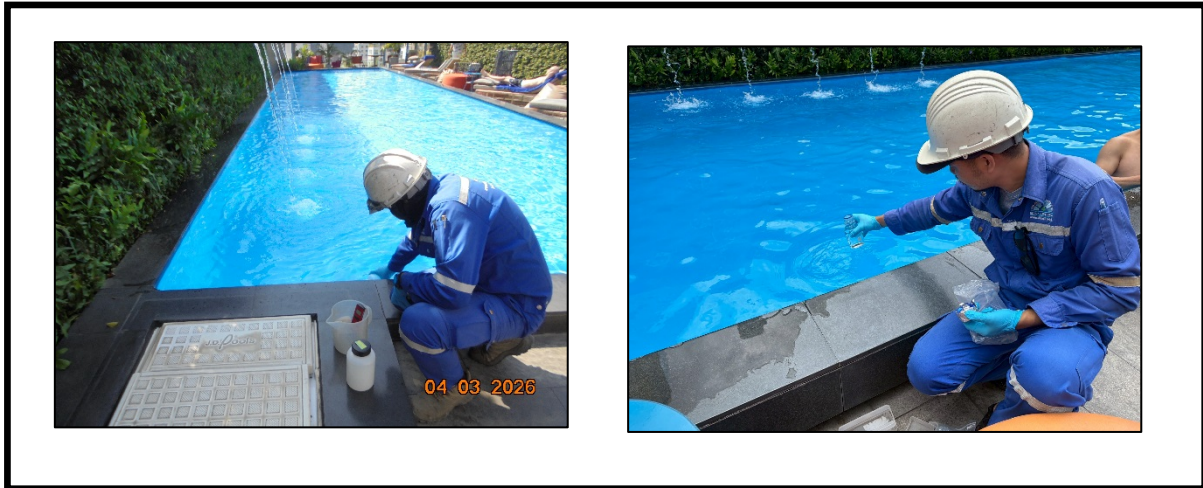
รูปที่ 3.3-1 จุดตรวจวัดคุณภาพน้ำสระว่ายน้ำ สระว่ายน้ำบริเวณส่วนต้น  
ประจำเดือนมกราคม - มิถุนายน พ.ศ. 2569

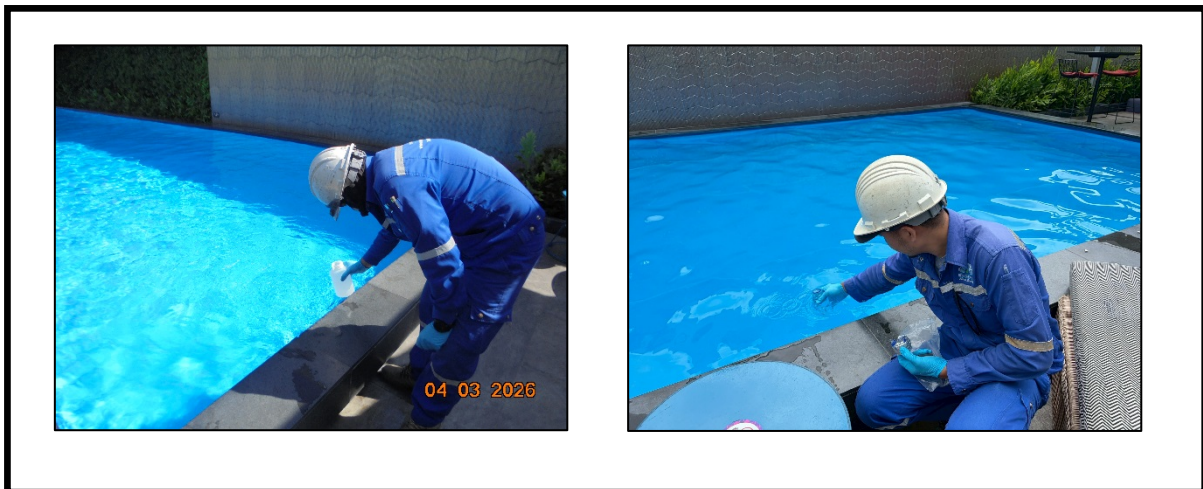
รูปที่ 3.3-2 จุดตรวจวัดคุณภาพน้ำสระว่ายน้ำ สระว่ายน้ำบริเวณส่วนเล็ก  
ประจำเดือนมกราคม - มิถุนายน พ.ศ. 2569
