ผลการติดตามตรวจสอบการปฏิบัติตามมาตรการฯ

ผลการติดตามตรวจสอบการปฏิบัติตามมาตรการป้องกันและแก้ไขผลกระทบสิ่งแวดล้อม และมาตรการ  
ติดตามตรวจสอบคุณภาพของสิ่งแวดล้อม (ระยะดำเนินการ) โครงการ บ้านนาวังค์ เดือนมกราคม - มิถุนายน 2569

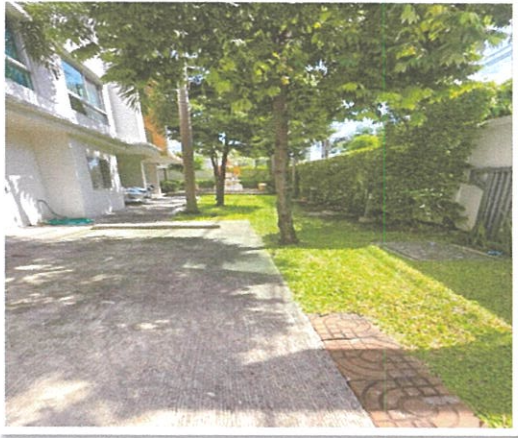
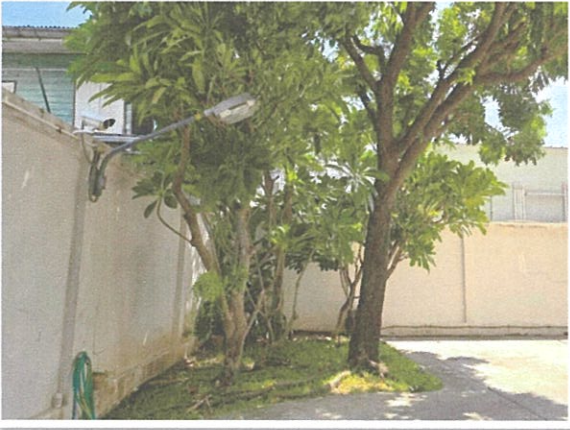
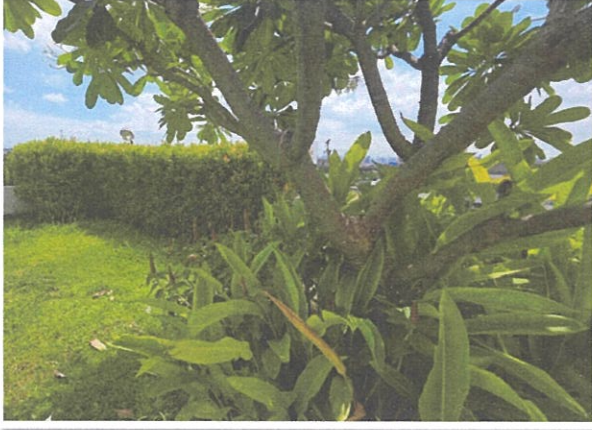
| <p>รูปที่ 2-1 ทางเข้า-ออกโครงการ</p> | <p>รูปที่ 2-2 ป้ายโครงการ</p> | <p>รูปที่ 2-3 พื้นที่สีเขียว</p> |

| มาตรการป้องกันและแก้ไขผลกระทบสิ่งแวดล้อม | | ผลการปฏิบัติตามมาตรการฯ | ปัญหา และ/หรือ ข้อเสนอแนะ | สิ่งอ้างอิง |
|---|---|---|---|---|
| - จัดปลูกต้นไม้บริเวณที่ว่างของอาคาร เพื่อให้อากาศเกิดการหมุนเวียน และช่วยลดความร้อนให้กับโครงการและพื้นที่ใกล้เคียง | ✓ | - จัดให้มีการปลูกต้นไม้บริเวณที่ว่างของอาคาร | - | รูปที่ 2-3 ถึงรูปที่ 2-5 |
| - ปลูกไม้ยืนต้นบริเวณพื้นที่สีเขียวของโครงการ เพื่อช่วยดูดซับความร้อนที่ระบายจากการใช้เครื่องปรับอากาศของโครงการ | ✓ | - จัดปลูกไม้ยืนต้น | - | รูปที่ 2-3 ถึงรูปที่ 2-5 |

| มาตรการป้องกันและแก้ไขผลกระทบสิ่งแวดล้อม | ผลการปฏิบัติตามมาตรการฯ | ปัญหา และ/หรือ ข้อเสนอแนะ | สิ่งอ้างอิง |
|---|---|---|---|
| - ปลุกต้นไม้ยืนต้นที่มีอัตราการสังเคราะห์แสงสูง ในการดูดซับก๊าซคาร์บอนไดออกไซด์ที่ระบายจากท่อไอเสียของรถยนต์ภายในโครงการ | ✓ - ปลุกต้นไม้ยืนต้น โดยรอบโครงการ | - | รูปที่ 2-3<br>ถึงรูปที่ 2-5 |

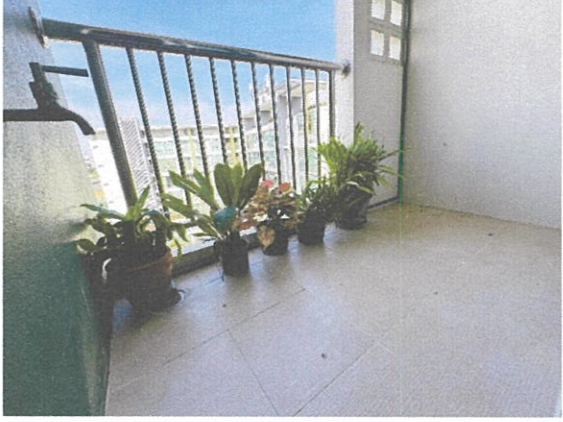
| <p>รูปที่ 2-4 พื้นที่สีเขียว</p> | <p>รูปที่ 2-5 พื้นที่สีเขียว</p> | <p>รูปที่ 2-6 พื้นที่สีเขียว (ระเบียงห้องพัก)</p> |

| มาตรการป้องกันและแก้ไขผลกระทบสิ่งแวดล้อม | | ผลการปฏิบัติตามมาตรการฯ | ปัญหา และ/หรือ ข้อเสนอแนะ | สิ่งอ้างอิง |
|---|---|---|---|---|
| - ประชาสัมพันธ์ให้ผู้พักอาศัยในโครงการปลูกต้นไม้ไว้บริเวณระเบียง ของห้องพัก เพื่อดูดซับความร้อนที่ถูกระบายออกมาจากเครื่องปรับอากาศ โดยกำหนดข้อห้ามไม่ให้วางกระถางต้นไม้บริเวณขอบระเบียง เพราะอาจลัดตกลงด้านล่าง ทำให้เกิดอันตรายต่อผู้อื่น | ✓ | - ติดป้ายประชาสัมพันธ์รณรงค์การปลูกต้นไม้ริมระเบียง และข้อห้ามไม่ให้วางกระถางต้นไม้บริเวณขอบระเบียง | | รูปที่ 2-6 |

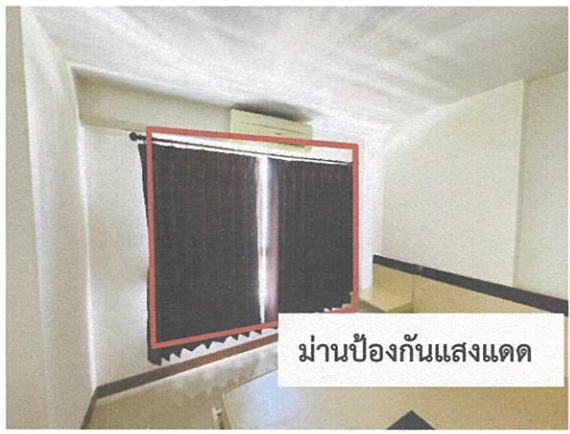
| <p>รูปที่ 2-7 ม่านป้องกันแสงแดด</p> | <p>รูปที่ 2-8 ประชาสัมพันธ์</p> | <p>รูปที่ 2-9 ป้ายงดสูบบุหรี่</p> |

| มาตรการป้องกันและแก้ไขผลกระทบสิ่งแวดล้อม | | ผลการปฏิบัติตามมาตรการฯ | ปัญหา และ/หรือ ข้อเสนอแนะ | สิ่งอ้างอิง |
|---|---|---|---|---|
| - ติดตั้งม่านหรือวัสดุป้องกันแสงแดด เพื่อลดค่าปริมาณความร้อน จากรังสีความร้อนของดวงอาทิตย์แผ่เข้ามาในห้องพักอาศัย | ✓ | - ตามห้องพักได้ติดตั้งม่านป้องกันแสงแดด | - | รูปที่ 2-7 |

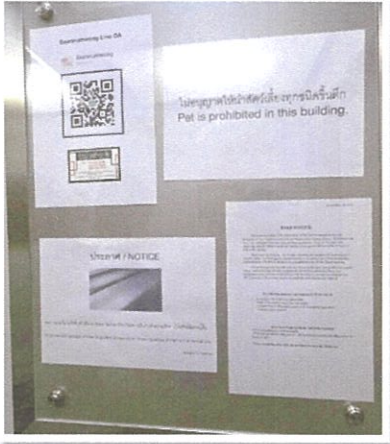
| มาตรการป้องกันและแก้ไขผลกระทบสิ่งแวดล้อม | | ผลการปฏิบัติตามมาตรการฯ | ปัญหา และ/หรือ ข้อเสนอแนะ | สิ่งอ้างอิง |
|---|---|---|---|---|
| - แนะนำให้ผู้พักอาศัยใช้งานเครื่องปรับอากาศอย่างถูกวิธีและบำรุงรักษาเครื่องปรับอากาศอย่างสม่ำเสมอ เพื่อการใช้งานอย่างมีประสิทธิภาพ ดังนี้<br>1) ทดสอบและปรับแต่งระบบอย่างสมบูรณ์ตามกำหนดที่ตั้งไว้ ตลอดอายุการใช้งาน | ✓ | - แนะนำผู้พักอาศัยตามป้ายประชาสัมพันธ์บริเวณห้องโถงและลิฟท์โดยสาร | - | รูปที่ 2-8 |

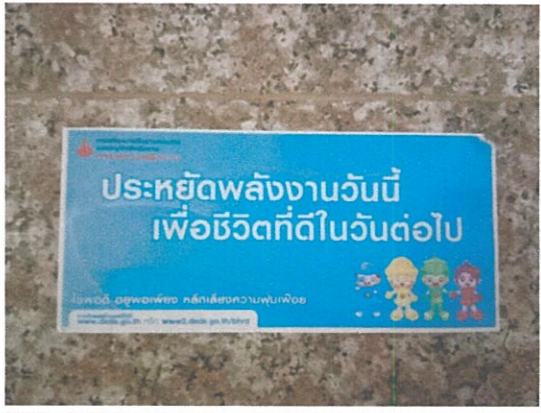
| <p>รูปที่ 2-10 ลิฟต์โดยสาร</p> | <p>รูปที่ 2-11 ป้ายห้ามใช้ลิฟต์ขณะเกิดเพลิงไหม้</p> | <p>รูปที่ 2-12 ป้ายประหยัดพลังงาน</p> |

| มาตรการป้องกันและแก้ไขผลกระทบสิ่งแวดล้อม | ผลการปฏิบัติตามมาตรการฯ | | ปัญหา และ/หรือ ข้อเสนอแนะ | สิ่งอ้างอิง |
|---|---|---|---|---|
| <b>มาตรการรณรงค์ส่งเสริมการอนุรักษ์พลังงาน เพื่อให้ผู้พักอาศัยนำไปปฏิบัติ</b><br>- รณรงค์และขอความร่วมมือให้ผู้พักอาศัยภายในโครงการช่วยกันประหยัดพลังงานและลดการใช้พลังงานไฟฟ้าโดยไม่จำเป็น ด้วยการประชาสัมพันธ์ให้ผู้พักอาศัยทราบ เช่น ติดป้ายรณรงค์และประชาสัมพันธ์ บริเวณโถงทางเข้าอาคารโครงการ และจัดกิจกรรมรณรงค์อนุรักษ์พลังงาน ให้ผู้พักอาศัยมีส่วนร่วม ดังนี้<br>- ปิดหลอดไฟดวงที่ไม่ได้ใช้หรือไม่จำเป็น | ✓ | - ป้ายรณรงค์ประชาสัมพันธ์ ประหยัดพลังงาน บริเวณหน้าลิฟต์โดยสารชั้นล่าง | - | รูปที่ 2-12 |

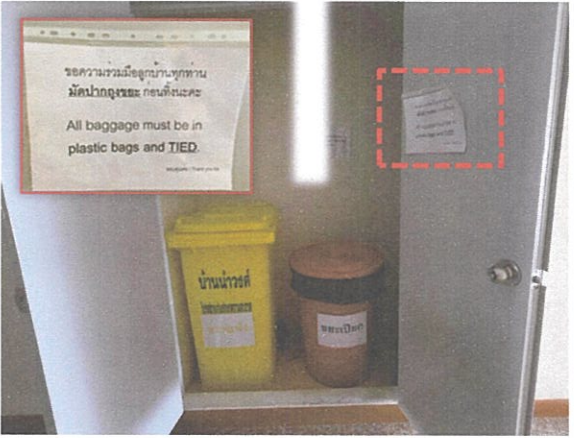
| <p>รูปที่ 2-16 ป้ายรณรงค์</p> | <p>รูปที่ 2-17 ถังมูลฝอยตามชั้น</p> | <p>รูปที่ 2-18 ป้ายประหยัดพลังงาน</p> |

| มาตรการป้องกันและแก้ไขผลกระทบสิ่งแวดล้อม | ผลการปฏิบัติตามมาตรการฯ | ปัญหา และ/หรือ ข้อเสนอแนะ | สิ่งอ้างอิง |
|---|---|---|---|
| 3.6 การจัดการมูลฝอยและสิ่งปฏิกูล<br><b>มาตรการด้านการจัดการมูลฝอย</b><br>- จัดตั้งถังมูลฝอย จำนวน 2 ถัง แบ่งเป็นถังสีฟ้าสำหรับมูลฝอยทั่วไป และถังสีเขียวสำหรับมูลฝอยอินทรีย์ ไว้ภายในห้องพักมูลฝอยในชั้น 2-8 ของอาคารโครงการ นอกจากนี้โครงการมีการจัดตั้งถังมูลฝอยสำหรับรองรับมูลฝอยอันตรายและมูลฝอยรีไซเคิล ไว้ในบริเวณโถงบันไดทางไปห้องซักรีดอย่างละ 1 ถัง | ✓ - จัดให้มีถังสีฟ้าสำหรับมูลฝอยทั่วไปและถังสีเขียวสำหรับมูลฝอยอินทรีย์ เพิ่มเติม | - | รูปที่ 2-17 |

| มาตรการป้องกันและแก้ไขผลกระทบสิ่งแวดล้อม | ผลการปฏิบัติตามมาตรการฯ | ปัญหา และ/หรือ ข้อเสนอแนะ | สิ่งอ้างอิง |
|---|---|---|---|
| - จัดให้อาคารพักมูลฝอยรวม แบ่งเป็น 2 ห้อง คือห้องพักมูลฝอยทั่วไป สำหรับมูลฝอยทั่วไป มีความจุประมาณ 6.72 ลูกบาศก์เมตร และห้องพักมูลฝอยอินทรีย์สำหรับเศษอาหาร มีความจุประมาณ 3.36 ลูกบาศก์เมตร โดยมีถังมูลฝอยอันตราย และถังมูลฝอยรีไซเคิล ขนาด 200 ลิตร ทั้งหมดจำนวน 1 ถัง อยู่ภายในห้องพักมูลฝอยทั่วไป | ✓ - จัดให้มีห้องพักมูลฝอยรวม และแยกประเภทถังมูลฝอย | - | รูปที่ 2-17 |

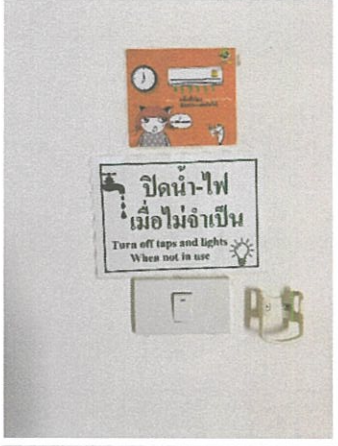
| มาตรการป้องกันและแก้ไขผลกระทบสิ่งแวดล้อม | ผลการปฏิบัติตามมาตรการฯ | ปัญหา และ/หรือ ข้อเสนอแนะ | สิ่งอ้างอิง |
|---|---|---|---|
| - ติดป้ายประชาสัมพันธ์ให้ผู้พักอาศัยภายในโครงการคัดแยกมูลฝอยอินทรีย์มูลฝอยทั่วไป มูลฝอยอันตราย และมูลฝอยรีไซเคิล ก่อนทิ้งลงถังรองรับมูลฝอย | ✓ - ติดป้ายประชาสัมพันธ์ ผนวกการคัดแยกมูลฝอย | - | รูปที่ 2-18 |

| มาตรการป้องกันและแก้ไขผลกระทบสิ่งแวดล้อม | | ผลการปฏิบัติตามมาตรการฯ | ปัญหา และ/หรือ ข้อเสนอแนะ | สิ่งอ้างอิง |
|---|---|---|---|---|
| <b>มาตรการลดปริมาณมูลฝอย</b><br>- จัดทำป้ายรณรงค์และประชาสัมพันธ์เสนอแนะข้อปฏิบัติเกี่ยวกับการลดปริมาณมูลฝอย ตามแนวคิด 5R ของสำนักงาน อนามัยสิ่งแวดล้อมแนะนำบริเวณโถงชั้นล่างและภายในลิฟต์-โดยสารหรือในบริเวณที่ผู้อยู่อาศัยสังเกตเห็นได้อย่างชัดเจน | ✓ | - จัดทำป้ายรณรงค์และประชาสัมพันธ์ เพื่อลดปริมาณมูลฝอยบริเวณบอร์ดประชาสัมพันธ์โครงการ | - | รูปที่ 2-18 |

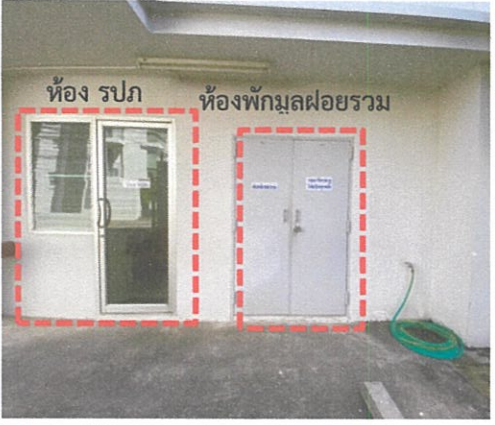
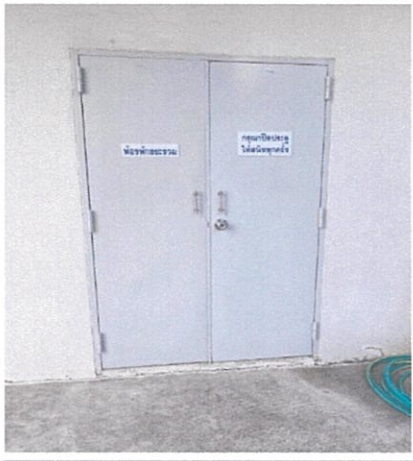
| มาตรการป้องกันและแก้ไขผลกระทบสิ่งแวดล้อม | ผลการปฏิบัติตามมาตรการฯ | ปัญหา และ/หรือ ข้อเสนอแนะ | สิ่งอ้างอิง |
|---|---|---|---|
| - จัดทำป้ายติดบริเวณประตูอาคารพักมูลฝอยรวมในตำแหน่งที่เห็นได้ชัดเจนว่า "ปิดประตูให้สนิท" เพื่อเป็นการเตือนให้พนักงานรักษาความสะอาดทำการปิดประตูให้สนิททุกครั้งหลังจากนำมูลฝอยมาเก็บรวบรวม เพื่อป้องกันปัญหาแมลงรบกวน และสัตว์นำโรค | ✓ - ปิดประตูให้สนิท ติดหน้าประตูห้องพักมูลฝอยรวม | - | รูปที่ 2-27 และรูปที่ 2-44 |

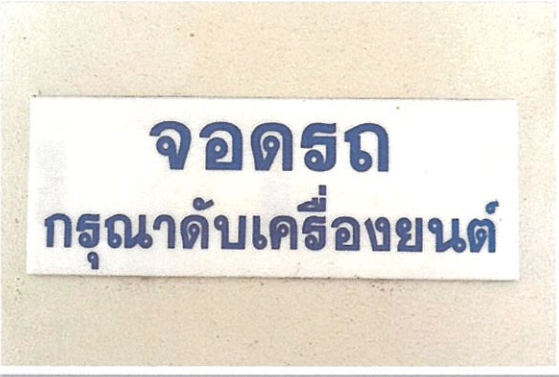
| <p>รูปที่ 2-28 ป้ายจุดรวมพล</p> | <p>รูปที่ 2-29 ป้ายจุดรวมพล</p> | <p>รูปที่ 2-30 ป้ายจำกัดความเร็ว</p> |

| มาตรการป้องกันและแก้ไขผลกระทบสิ่งแวดล้อม | ผลการปฏิบัติตามมาตรการฯ | ปัญหา และ/หรือ ข้อเสนอแนะ | สิ่งอ้างอิง |
|---|---|---|---|
| - ติดตั้งป้ายเตือนให้ดับเครื่องยนต์ในขณะที่มีการจอดรอ | ✓ - ติดป้ายเตือนดับเครื่องยนต์ในลานจอดรถ | - | รูปที่ 2-28 |

| มาตรการป้องกันและแก้ไขผลกระทบสิ่งแวดล้อม | ผลการปฏิบัติตามมาตรการฯ | ปัญหา และ/หรือ ข้อเสนอแนะ | สิ่งอ้างอิง |
|---|---|---|---|
| 2) ระดับเสียง<br>- ติดตั้งป้ายเตือนให้ดับเครื่องยนต์ในขณะที่มีการจอดรอ | ✓<br>- โครงการได้ติดตั้งป้ายเตือนให้ดับเครื่องยนต์<br>ขณะจอดรอ | - | รูปที่ 2-28 |

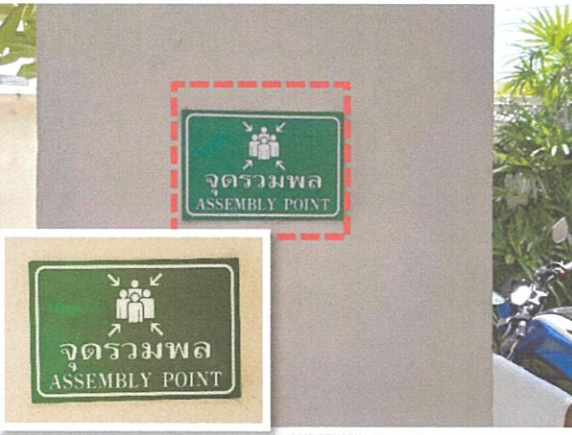
| มาตรการป้องกันและแก้ไขผลกระทบสิ่งแวดล้อม | ผลการปฏิบัติตามมาตรการฯ | ปัญหา และ/หรือ ข้อเสนอแนะ | สิ่งอ้างอิง |
|---|---|---|---|
| - จัดพื้นที่จัดรวมคนภายในโครงการ อยู่บริเวณพื้นที่สีเขียวทางด้านทิศ<br>ตะวันตกเฉียงเหนือของโครงการ มีขนาดพื้นที่ 97.06 ตร.ม. สำหรับรองรับ<br>พนักงานและผู้พักอาศัยทั้งหมดจำนวน 360 คน คิดเป็นพื้นที่ 0.27<br>ตร.ม./คน ซึ่งพื้นที่จัดรวมคนที่โครงการ ได้จัดเตรียมไว้เพียงพอกับพื้นที่จัด<br>รวมคนที่ประเมินจากจำนวนประชากรทั้งโครงการ และเพียงพอตาม<br>แนวทางในการจัดทำรายงานฯ ของสำนักงานนโยบายและแผน<br>ทรัพยากรธรรมชาติและสิ่งแวดล้อมที่ต้องจัดให้มีพื้นที่จัดรวมคน 0.25<br>ตารางเมตร/คน | ✓<br>- โครงการจัดให้มีพื้นที่อพยพ บริเวณที่จอด<br>รถด้านทิศตะวันตก | - | รูปที่ 2-29 |

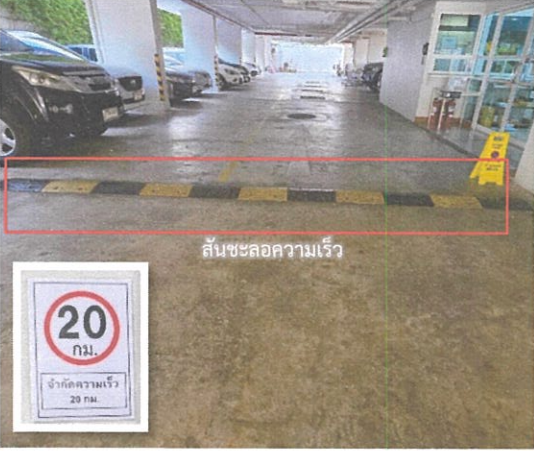
| มาตรการป้องกันและแก้ไขผลกระทบสิ่งแวดล้อม | ผลการปฏิบัติตามมาตรการฯ | ปัญหา และ/หรือ ข้อเสนอแนะ | สิ่งอ้างอิง |
|---|---|---|---|
| - กำหนดให้ขับรถภายในโครงการด้วยความเร็วไม่เกิน 20 กม./ชม. เพื่อป้องกันการฟุ้งกระจายของก๊าซมลพิษ และฝุ่นละออง | ✓ - ติดป้ายจำกัดความเร็วในลานจอดรถ | - | รูปที่ 2-30 |

| มาตรการป้องกันและแก้ไขผลกระทบสิ่งแวดล้อม | ผลการปฏิบัติตามมาตรการฯ | ปัญหา และ/หรือ ข้อเสนอแนะ | สิ่งอ้างอิง |
|---|---|---|---|
| - กำหนดให้ขับรถยนต์ในโครงการด้วยความเร็วไม่เกิน 20 กม./ชม. เพื่อลด<br>ผลกระทบจากเสียงวิ่งของรถยนต์ | ✓<br>- ติดป้ายจำกัดความเร็วไม่เกิน 20 กม./ชม | - | รูปที่ 2-30 |

| มาตรการป้องกันและแก้ไขผลกระทบสิ่งแวดล้อม | ผลการปฏิบัติตามมาตรการฯ | ปัญหา และ/หรือ ข้อเสนอแนะ | สิ่งอ้างอิง |
|---|---|---|---|
| - จำกัดความเร็วของรถยนต์ภายในโครงการ โดยการติดป้ายจำกัดความเร็วของรถยนต์ เพื่อเพิ่มความปลอดภัยด้านการจราจร และลดผลกระทบด้านเสียงที่อาจก่อให้เกิดความเดือดร้อนรำคาญต่อผู้พักอาศัยภายในโครงการ และชุมชนใกล้เคียง | ✓ | - มีป้ายจำกัดความเร็วของรถยนต์ภายในโครงการ | -<br>รูปที่ 2-30 |
| - จัดให้มีคันชะลอความเร็วบนถนนภายในโครงการ และบริเวณทางเข้า-ออกโครงการ เพื่อเพิ่มความปลอดภัยด้านการจราจรภายในโครงการและผู้ใช้รถใช้ถนนที่ผ่านบริเวณด้านหน้าโครงการ | ✓ | - จัดให้มีคันชะลอความเร็วบนถนนภายในโครงการ | -<br>รูปที่ 2-30 และ<br>รูปที่ 2-37 |

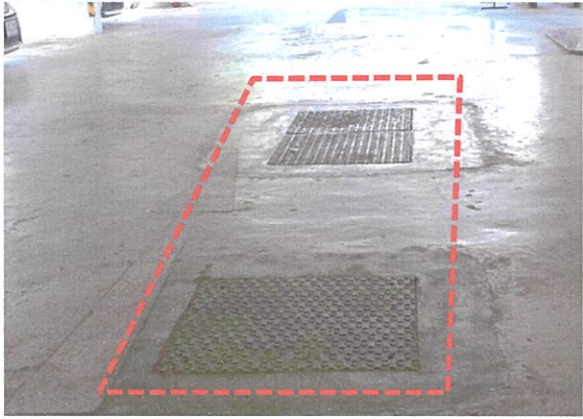
| <p>รูปที่ 2-34 ระบบบำบัดน้ำเสียของโครงการ</p> | <p>รูปที่ 2-35 ป้ายประชาสัมพันธ์</p> | <p>รูปที่ 2-36 บ่อหนองน้ำ</p> |

| มาตรการป้องกันและแก้ไขผลกระทบสิ่งแวดล้อม | ผลการปฏิบัติตามมาตรการฯ | | ปัญหา และ/หรือ ข้อเสนอแนะ | สิ่งอ้างอิง |
|---|---|---|---|---|
| - จัดให้มีระบบบำบัดน้ำเสีย 1 ชุด เป็นระบบบำบัดน้ำเสีย ชนิดเติมอากาศ ตะกอนเวียนกลับ (AS) ออกแบบให้รองรับน้ำเสีย ที่เกิดขึ้นภายในโครงการ ได้ทั้งหมด โดยออกแบบให้สามารถรับน้ำเสีย ได้ถึง 70 ลบ.ม./วัน สามารถรองรับน้ำเสียทั้งหมดของโครงการที่ 62 ลบ.ม./วัน ได้อย่างเพียงพอ | ✓ | - โครงการจัดให้มีระบบบำบัดน้ำเสีย | - | รูปที่ 2-34 |
| - จัดให้มีระบบบำบัดน้ำเสีย 1 ชุด/อาคาร เป็นระบบบำบัดน้ำเสียชนิดเติมอากาศตะกอนเวียนกลับ (AS) ออกแบบให้รองรับน้ำเสียที่เกิดขึ้นภายในโครงการได้ทั้งหมด โดยออกแบบให้สามารถรับน้ำเสียได้ถึง 70 ลบ.ม./วัน สามารถรองรับน้ำเสียทั้งหมดของโครงการที่ 62 ลบ.ม./วัน ได้อย่างเพียงพอ | ✓ | - โครงการจัดให้มีระบบบำบัดน้ำเสีย | - | รูปที่ 2-34 |

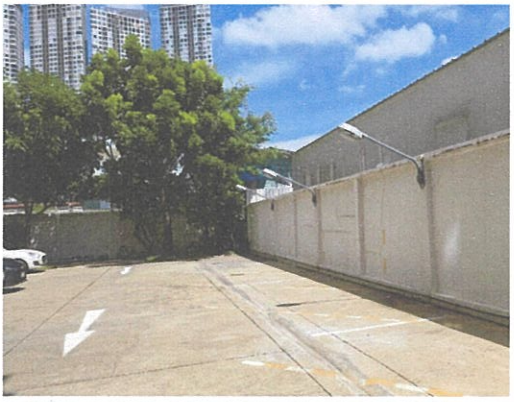
| <p>รูปที่ 2-41 ทิศทางการเดินทาง</p> | <p>รูปที่ 2-42 ท่อระบายน้ำก่อนออกนอกโครงการ</p> | <p>รูปที่ 2-43 แนวเส้นทางน้ำประปา</p> |

| มาตรการป้องกันและแก้ไขผลกระทบสิ่งแวดล้อม | ผลการปฏิบัติตามมาตรการฯ | ปัญหา และ/หรือ ข้อเสนอแนะ | สิ่งอ้างอิง |
|---|---|---|---|
| 3.2 การคมนาคมขนส่ง<br>- จัดระบบการจราจรภายในโครงการให้ชัดเจน เช่น กำหนดทิศทางการเดินรถ การขีดเส้นแบ่งแนวถนนพร้อมลูกศร การติดป้ายสัญญาณจราจร ติดป้ายจำกัดความเร็วของรถยนต์ เป็นต้น | ✓ | - โครงการมีระบบการจราจรขีดเส้นแบ่งทิศทางการจราจร ป้ายสัญญาณจราจร | -<br>รูปที่ 2-41 |

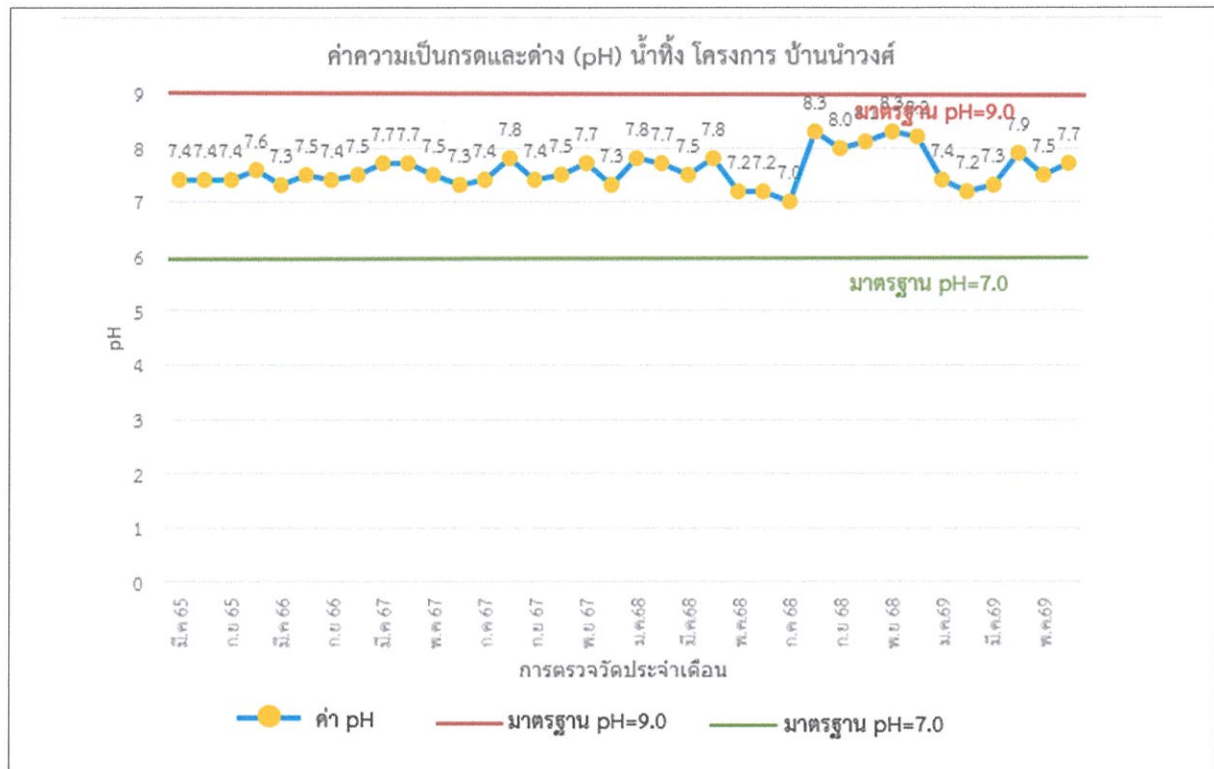
รูปที่ 2.2-2 กราฟแสดงผลการตรวจวิเคราะห์ค่า pH

ผลการตรวจวัดในเดือนมกราคม - มิถุนายน 2569 มีดังนี้ ค่าความเป็นกรด-ด่าง (pH) เท่ากับ 7.2-7.9 ค่าความสกปรก (BOD) มีค่าอยู่ระหว่าง 8.5-18 มิลลิกรัมต่อลิตร ปริมาณของแข็งแขวนลอย (TSS) มีค่าอยู่ระหว่าง 6-18 มิลลิกรัมต่อลิตร ค่าสารที่ละลายได้ทั้งหมด (TDS) มีค่าอยู่ระหว่าง 262-436 มิลลิกรัมต่อลิตร ไขมันและน้ำมัน (Grease & Oil) มีค่า เท่ากับ <3.0 มิลลิกรัมต่อลิตร ค่าไนโตรเจน (Nitrogen) ในรูป ที เค เอ็น (TKN) มีค่าอยู่ระหว่าง 8.4-43.4 มิลลิกรัมต่อลิตร ค่าซัลไฟด์ (Sulfide) มีค่าอยู่ระหว่าง <0.30 มิลลิกรัมต่อลิตร ค่าตะกอนหนัก (Settleable Solids) มีค่าเท่ากับ <0.5 มิลลิกรัมต่อลิตร และฟิคอลโคลิฟอร์มแบคทีเรีย (Fecal Coliform Bacteria) มีค่าระหว่าง  $1.5 \times 10^5$  –  $2.2 \times 10^5$  เมื่อเปรียบเทียบกับค่ามาตรฐานน้ำทิ้งจากอาคารบางประเภทและบางขนาด แสดงผลดังตารางที่ 2.2-1 และกราฟเปรียบเทียบผลการตรวจวัด แสดงดังรูปที่ 2.2-2 ถึง รูปที่ 2.2-6 ตามลำดับ
