## บทที่ 3

### การปฏิบัติตามมาตรการติดตามตรวจสอบผลกระทบสิ่งแวดล้อม

บริษัท พาร์ 4 ดีเวลลอปเม้นท์ จำกัดได้ทำการสรุปผลการติดตามตรวจสอบคุณภาพสิ่งแวดล้อม โครงการ โรงแรม โฮมา ศรีราชา (HOMA Si Racha) ตามที่ได้เสนอในรายงานการประเมินผลกระทบสิ่งแวดล้อม และมาตรการป้องกัน และแก้ไขผลกระทบสิ่งแวดล้อม ที่คณะกรรมการผู้ชำนาญการพิจารณารายงานการประเมิน ผลกระทบสิ่งแวดล้อมด้านโครงการโครงสร้างพื้นฐานและอื่นๆ เป็นผู้พิจารณาให้ความเห็นชอบ ประจำเดือนมกราคม-มิถุนายน 2569 ซึ่งครอบคลุมปัจจัยทางสิ่งแวดล้อมที่สำคัญคือ

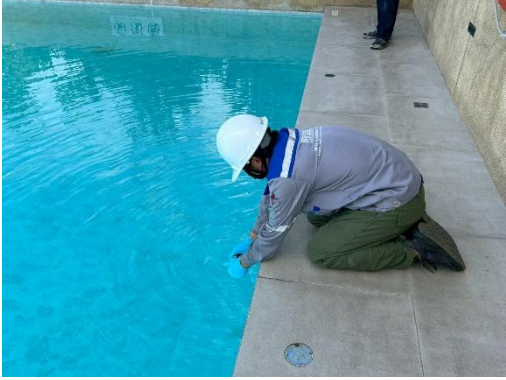
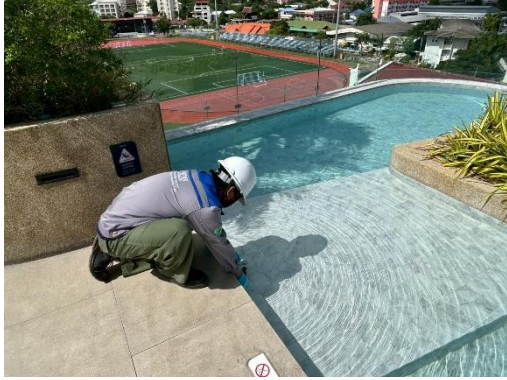
| <p>รูปภาพที่ 3.2-6 การตรวจวัดคุณภาพน้ำในสระว่ายน้ำ</p> | |

| <p>บริเวณที่ตรวจวัด : สระเล็ก</p> | <p>บริเวณที่ตรวจวัด : สระต้น</p> |
