โครงการอพาร์ทเมนต์ ซอยสุขุมวิท 30 ของบริษัท ปิยะสมบัติแลนด์ จำกัด ตั้งอยู่ซอยสุขุมวิท 30 แขวงคลองตัน เขตคลองเตย กรุงเทพมหานคร เป็นอาคารอยู่อาศัยรวม ประเภทห้องพักให้เช่า ขนาด 36 ห้องพัก ประกอบด้วยอาคารสูง 8 ชั้น และชั้นใต้ดิน 2 ชั้น 1 อาคาร โครงการได้รับความเห็นชอบจากสำนักงานนโยบายและแผนทรัพยากรธรรมชาติและสิ่งแวดล้อม (สผ.) แล้วตามหนังสือ ที่ ทส. 1009.5/9471 ลงวันที่ 13 สิงหาคม 2556 เรียบร้อยแล้ว และได้รับใบรับรองการก่อสร้างอาคาร ดัดแปลงอาคาร หรือเคลื่อนย้ายอาคาร (อ.6) (อนุญาตเปิดใช้อาคาร) จากหน่วยงานที่เกี่ยวข้องเรียบร้อยแล้ว

จากการศึกษามาตรการป้องกันและแก้ไขผลกระทบสิ่งแวดล้อม และมาตรการติดตามตรวจสอบคุณภาพสิ่งแวดล้อม โครงการ อพาร์ทเมนต์ ซอยสุขุมวิท 30 ของบริษัท ปิยะสมบัติแลนด์ จำกัด ที่กำหนดไว้ในรายงานการวิเคราะห์ผลกระทบสิ่งแวดล้อมซึ่งได้รับความเห็นชอบจากสำนักงานนโยบายและแผนทรัพยากรธรรมชาติและสิ่งแวดล้อม ตามหนังสือเลขที่ ทส 1009.5/9471 ลงวันที่ 13 สิงหาคม 2556 ปัจจุบันอยู่ในระยะเปิดดำเนินการ บริษัท อีโค คอนซัลแทนท์ จำกัด ทำการตรวจประเมินด้วยวิธี Walk Through Survey พร้อมทั้งรวบรวมเอกสาร และถ่ายภาพประกอบผลการปฏิบัติตามมาตรการฯ สามารถสรุปผลการปฏิบัติตามมาตรการป้องกันและแก้ไขผลกระทบสิ่งแวดล้อมในช่วงระหว่างเดือนมกราคม - มิถุนายน พ.ศ. 2569 ดังตารางที่ 2-1

ตารางที่ 2-1 สรุปผลการปฏิบัติต

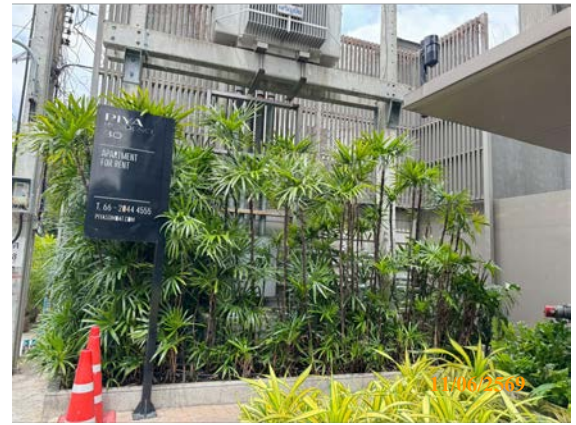
รูปที่ 2-1 ต้นไม้ และพืชคลุมดินรอบโครงการ

| องค์กรกอบทรัพยากร<br>สิ่งแวดล้อมและคุณค่าต่าง ๆ | มาตรการป้องกันและแก้ไขผลกระทบสิ่งแวดล้อม | รายละเอียดการปฏิบัติตามมาตรการ<br>“✓” ดำเนินการแล้ว “O” ดำเนินการไม่ครบถ้วน “๑” อยู่ระหว่างดำเนินการ | เอกสารอ้างอิง/<br>ปัญหาอุปสรรค/<br>แนวทางแก้ไข |
|---|---|---|---|
| <b>ช่วงเปิดดำเนินการ</b><br><b>2. ทรัพยากรสิ่งแวดล้อมทาง</b><br><b>กายภาพ</b><br><b>2.1 ภูมิประเทศและ</b><br><b>ภูมิสัณฐาน</b> | 1. ดูแลรักษาความเป็นระเบียบเรียบร้อยภายในโครงการให้<br>อยู่ในสภาพดีอยู่เสมอ | ✓ ทางโครงการได้ดูแลรักษาความเป็นระเบียบเรียบร้อยภายในโครงการ<br>ให้อยู่ในสภาพดีอยู่เสมอ | รูปที่ 2-1 |
| | 2. ดูแลต้นไม้และพืชคลุมดินบริเวณต่างๆ ให้อยู่ในสภาพดี<br>และสวยงามอยู่เสมอ หากพบว่าตายต้องปลูกทดแทนทันที | ✓ ทางโครงการได้ดูแลต้นไม้และพืชคลุมดินบริเวณต่างๆ ให้อยู่ในสภาพ<br>ดี และสวยงามอยู่เสมอ หากพบว่าตาย ทางโครงการได้ทำการปลูก<br>ทดแทนทันที | รูปที่ 2-1 |

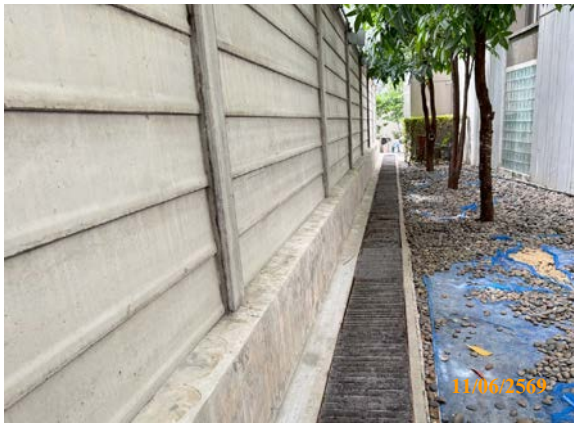
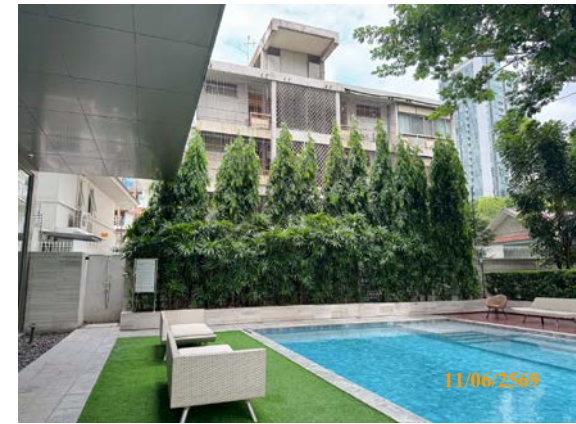
รูปที่ 2-2 รั้ว และต้นไม้รอบโครงการ

| องค์กรกอบทรัพยากร<br>สิ่งแวดล้อมและคุณค่าต่าง ๆ | มาตรการป้องกันและแก้ไขผลกระทบสิ่งแวดล้อม | รายละเอียดการปฏิบัติตามมาตรการ<br>“✓” ดำเนินการแล้ว “O” ดำเนินการไม่ครบถ้วน “๑” อยู่ระหว่างดำเนินการ | เอกสารอ้างอิง/<br>ปัญหาอุปสรรค/<br>แนวทางแก้ไข |
|---|---|---|---|
| <b>2.2 ดินและการชะล้าง</b><br><b>พังทลายของดิน</b> | - ดูแลรักษารั้วรอบโครงการและต้นไม้และพืชคลุมดินที่ปลูก<br>ไว้ในพื้นที่โครงการตามแบบภูมิสถาปัตย์ให้อยู่ในสภาพดีและ<br>สวยงามอยู่เสมอ หากพบว่า ตายต้องปลูกทดแทนทันที | ✓ ทางโครงการได้ดูแลรักษารั้วรอบโครงการและต้นไม้และพืชคลุมดินที่<br>ปลูกไว้ในพื้นที่โครงการตามแบบภูมิสถาปัตย์ให้อยู่ในสภาพดีและ<br>สวยงามอยู่เสมอ หากพบว่า ตายต้องปลูกทดแทนทันที | รูปที่ 2-2 |

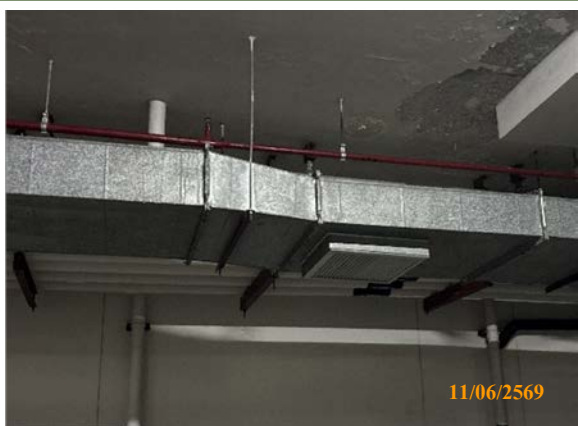
รูปที่ 2-8 ระบบบำบัดอากาศ (ท่อ Vent Pipe)

| องค์กรกอบทรัพยากร<br>สิ่งแวดล้อมและคุณค่าต่าง ๆ | มาตรการป้องกันและแก้ไขผลกระทบสิ่งแวดล้อม | รายละเอียดการปฏิบัติตามมาตรการ<br>“✓” ดำเนินการแล้ว “O” ดำเนินการไม่ครบถ้วน “●” อยู่ระหว่างดำเนินการ | เอกสารอ้างอิง/<br>ปัญหาอุปสรรค/<br>แนวทางแก้ไข |
|---|---|---|---|
| | 6. จัดให้มีระบบบำบัดอากาศ เพื่อกำจัดละอองน้ำจากระบบบำบัดน้ำเสีย โดยเดินท่อระบายอากาศ (Vent Pipe) จากระบบบำบัดน้ำเสียไปเชื่อมกับถัง Bio Scrubber จำนวน 1 ชุด โดยกำหนดให้มีอัตราเร็วในการไหลของอากาศในถังเท่ากับ 0.00066 เมตร/วินาที (ไม่เกินที่กำหนดไว้ตามเกณฑ์ 0.0047 เมตร/วินาที) | ✓ ทางโครงการจัดให้มีระบบบำบัดอากาศ เพื่อกำจัดละอองน้ำจากระบบบำบัดน้ำเสีย โดยเดินท่อระบายอากาศ (Vent Pipe) จากระบบบำบัดน้ำเสียไปเชื่อมกับถัง Bio Scrubber จำนวน 1 ชุด โดยกำหนดให้มีอัตราเร็วในการไหลของอากาศในถังเท่ากับ 0.00066 เมตร/วินาที (ไม่เกินที่กำหนดไว้ตามเกณฑ์ 0.0047 เมตร/วินาที) | รูปที่ 2-8<br>รูปที่ 2-9 |

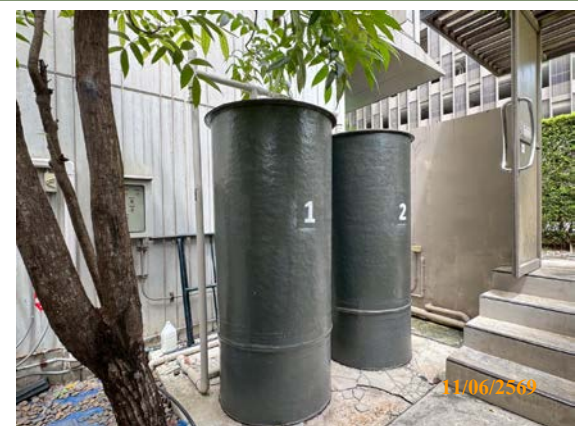
รูปที่ 2-9 ถัง Bio Scrubber

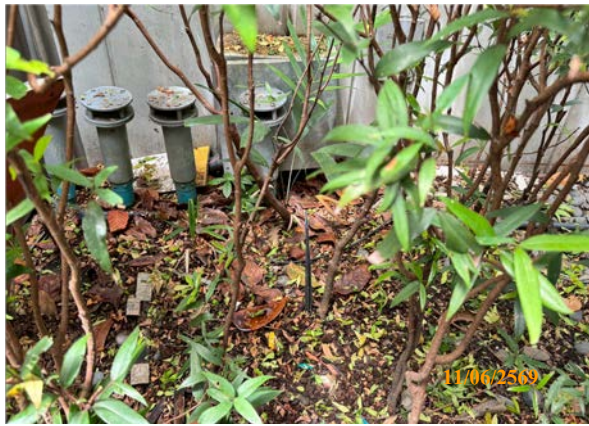
รูปที่ 2-10 ป่อกำจัดก๊าซมีเทน

| องค์กรกอบทรัพยากร<br>สิ่งแวดล้อมและคุณค่าต่าง ๆ | มาตรการป้องกันและแก้ไขผลกระทบสิ่งแวดล้อม | รายละเอียดการปฏิบัติตามมาตรการ<br>“✓” ดำเนินการแล้ว “O” ดำเนินการไม่ครบถ้วน “๑” อยู่ระหว่างดำเนินการ | เอกสารอ้างอิง/<br>ปัญหาอุปสรรค/<br>แนวทางแก้ไข |
|---|---|---|---|
| 2.3 คุณภาพอากาศ (ต่อ) | 7. จัดให้มีบ่อกำจัดก๊าซมีเทน ขนาด 3 ตารางเมตร (ลึก 1.5 เมตร) ปูด้วยปุ๋ย หรือดินร่วน และต่อท่อระบายอากาศจากส่วนบำบัดไร้อากาศไปยังพื้นที่กำจัดก๊าซมีเทนดังกล่าว | ✓ ทางโครงการได้จัดให้มีบ่อกำจัดก๊าซมีเทน ขนาด 3 ตารางเมตร (ลึก 1.5 เมตร) ปูด้วยปุ๋ย หรือดินร่วน และต่อท่อระบายอากาศจากส่วนบำบัดไร้อากาศไปยังพื้นที่กำจัดก๊าซมีเทนดังกล่าว | รูปที่ 2-10 |

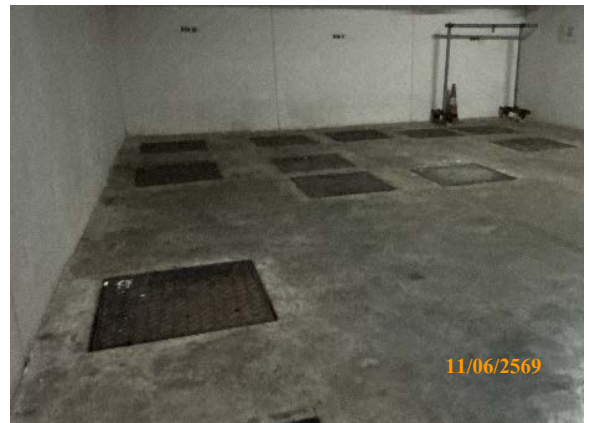
รูปที่ 2-13 ระบบบำบัดน้ำเสีย

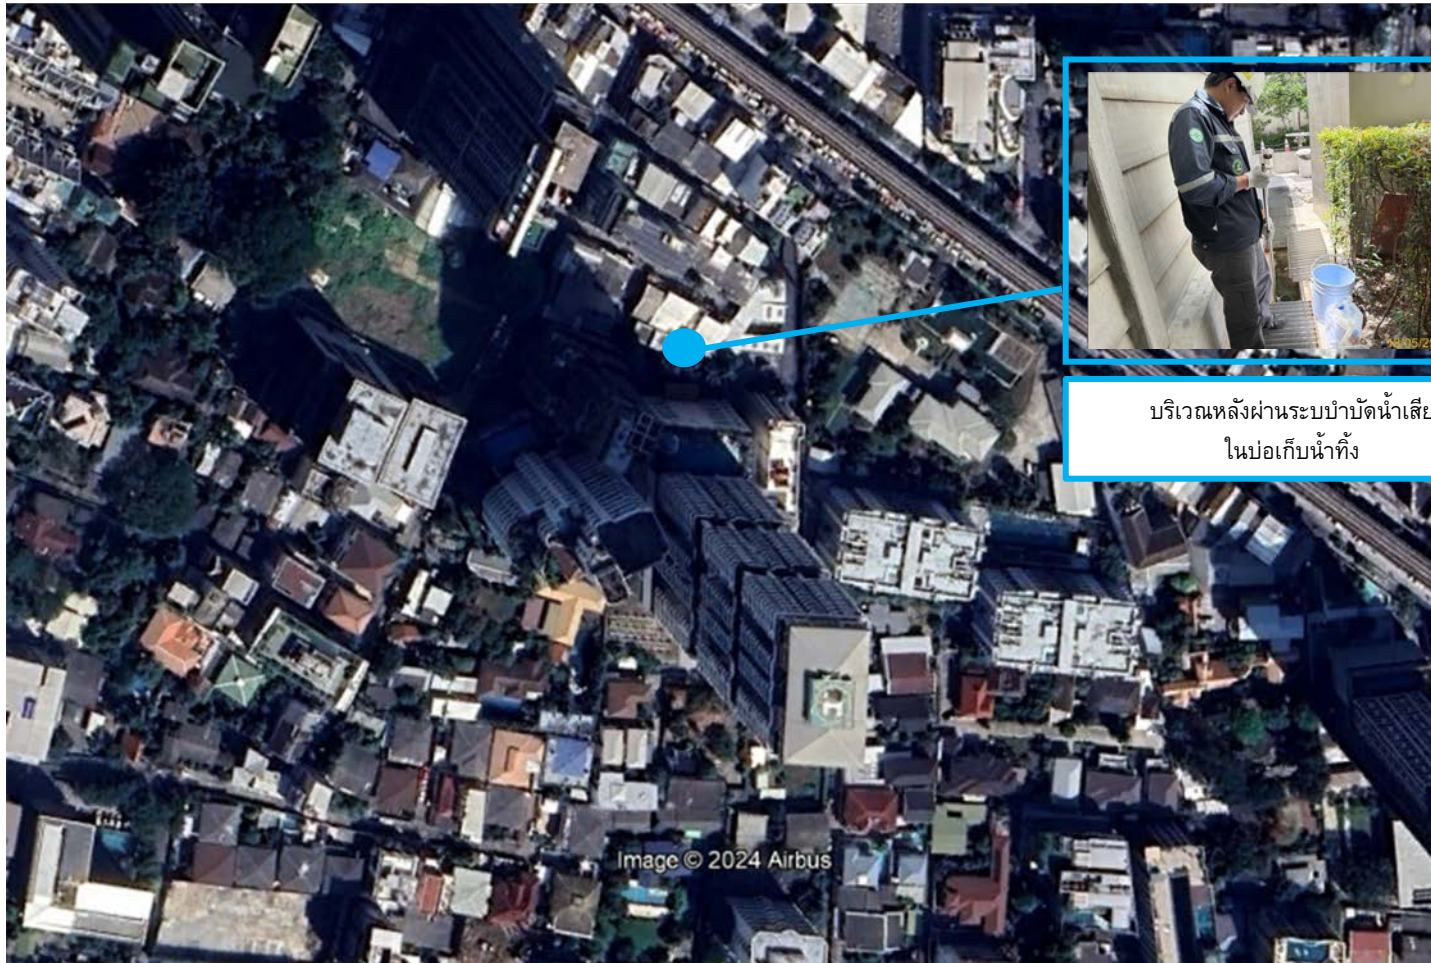
บริเวณหลังผ่านระบบบำบัดน้ำเสีย  
ในบ่อเก็บน้ำทิ้ง

รูปที่ 3-1 แผนผังจุดเก็บตัวอย่างคุณภาพน้ำทิ้ง โครงการอพาร์ทเมนต์ ซอยสุขุมวิท 30  
ซอยสุขุมวิท 30 แขวงคลองตัน เขตคลองเตย กรุงเทพมหานคร

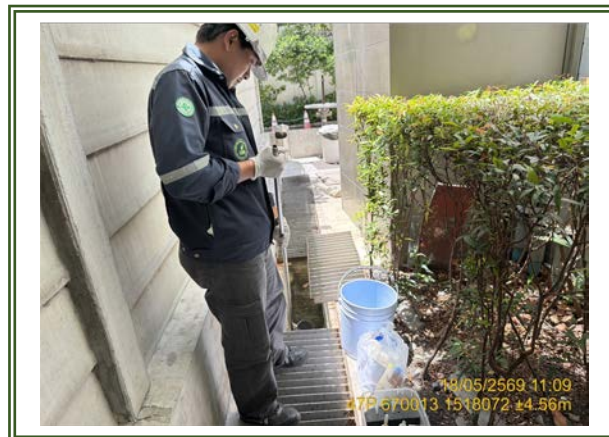
รูปที่ 3-2 การเก็บตัวอย่างคุณภาพน้ำทิ้ง  
บริเวณน้ำทิ้งหลังผ่านระบบบำบัดน้ำเสีย  
ในบ่อเก็บน้ำทิ้ง

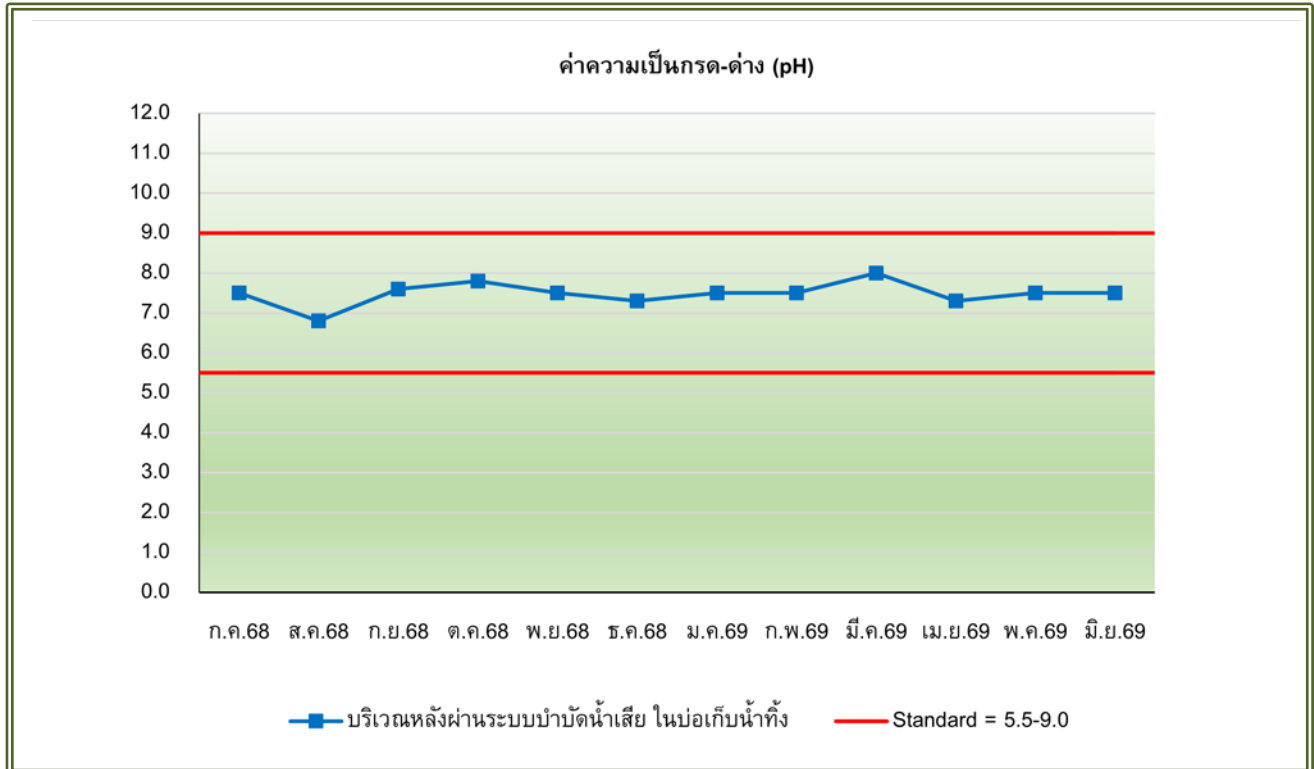
เมื่อเปรียบเทียบผลการตรวจวัดและวิเคราะห์คุณภาพน้ำทิ้ง ตั้งแต่กรกฎาคม พ.ศ. 2568 - มิถุนายน พ.ศ. 2569 แสดงดังรูปที่ 3-3 ถึงรูปที่ 3-11 พบว่า คุณภาพน้ำทิ้งมีค่าเปลี่ยนแปลงไม่คงที่ ทั้งนี้ ขึ้นอยู่กับกิจกรรมการใช้น้ำของผู้เข้าพักอาศัยในแต่ละเดือน และปริมาณน้ำทิ้งที่เกิดขึ้น ทางโครงการมีการตรวจสอบระบบบำบัดน้ำเสียให้ทำงานได้ตลอดเวลาอย่างมีประสิทธิภาพและปรับปรุงแก้ไข เพื่อให้คุณภาพน้ำมีค่าอยู่ในเกณฑ์มาตรฐานอยู่เสมอ

**รูปที่ 3-3** กราฟเปรียบเทียบผลการตรวจวิเคราะห์ค่าความเป็นกรด-ด่าง (pH)  
ระหว่างเดือนกรกฎาคม พ.ศ. 2568 - มิถุนายน พ.ศ. 2569

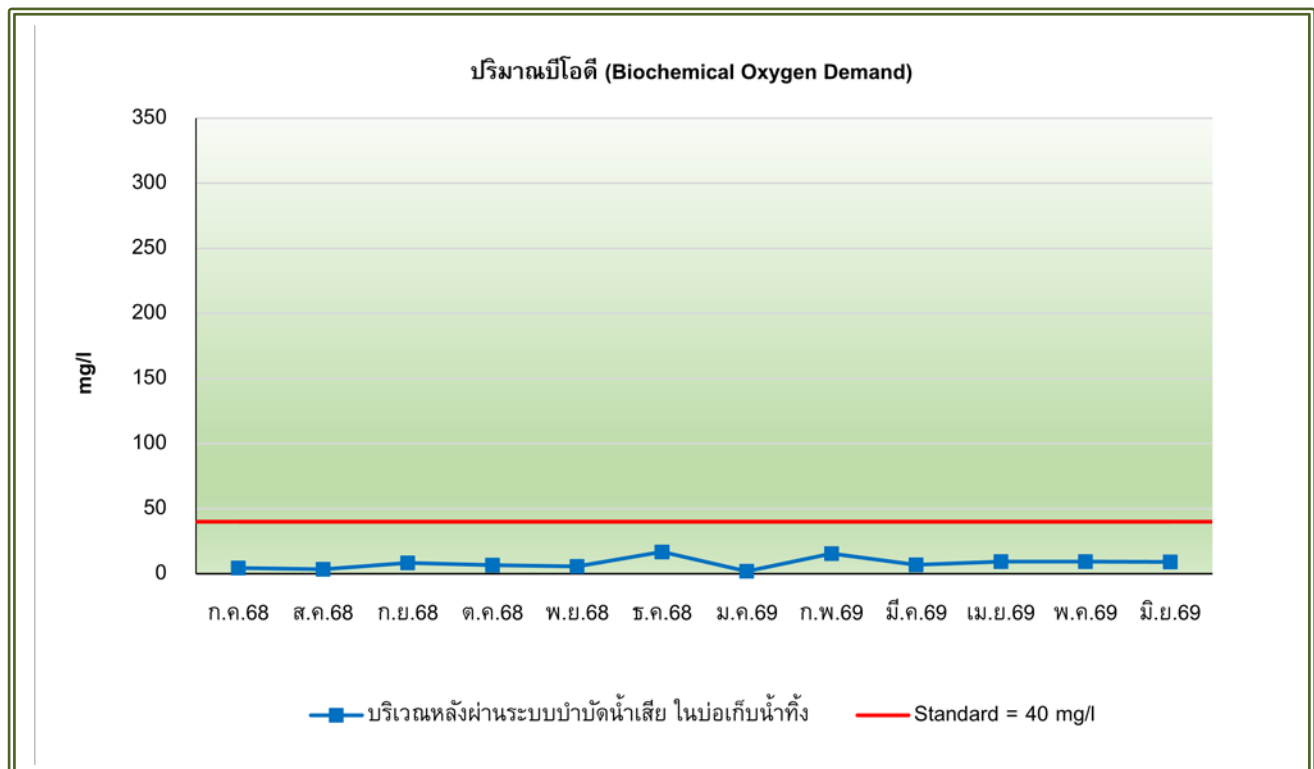
**รูปที่ 3-4** กราฟเปรียบเทียบผลการตรวจวิเคราะห์ปริมาณบีโอดี (Biochemical Oxygen Demand)  
ระหว่างเดือนกรกฎาคม พ.ศ. 2568 - มิถุนายน พ.ศ. 2569

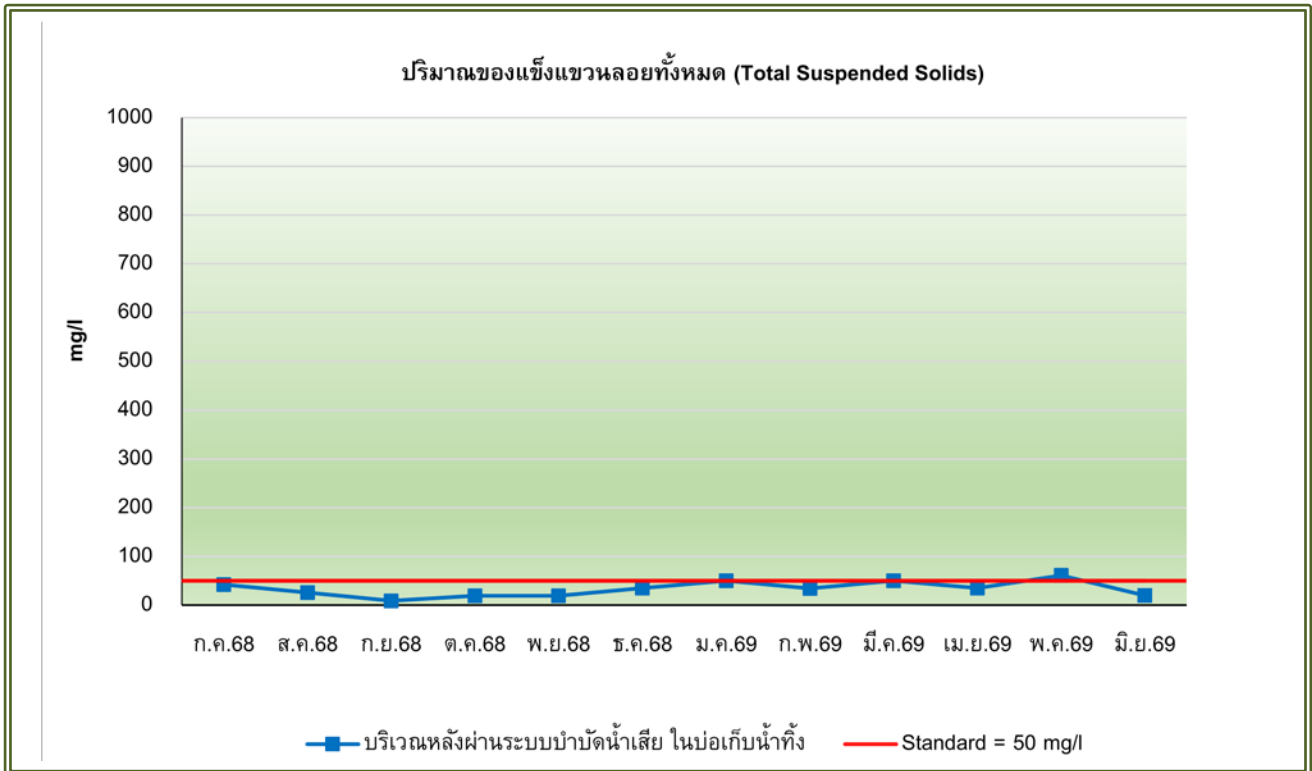
**รูปที่ 3-5** กราฟเปรียบเทียบผลการตรวจวิเคราะห์ปริมาณสารแขวนลอยทั้งหมด (Total Suspended Solids)  
ระหว่างเดือนกรกฎาคม พ.ศ. 2568 - มิถุนายน พ.ศ. 2569

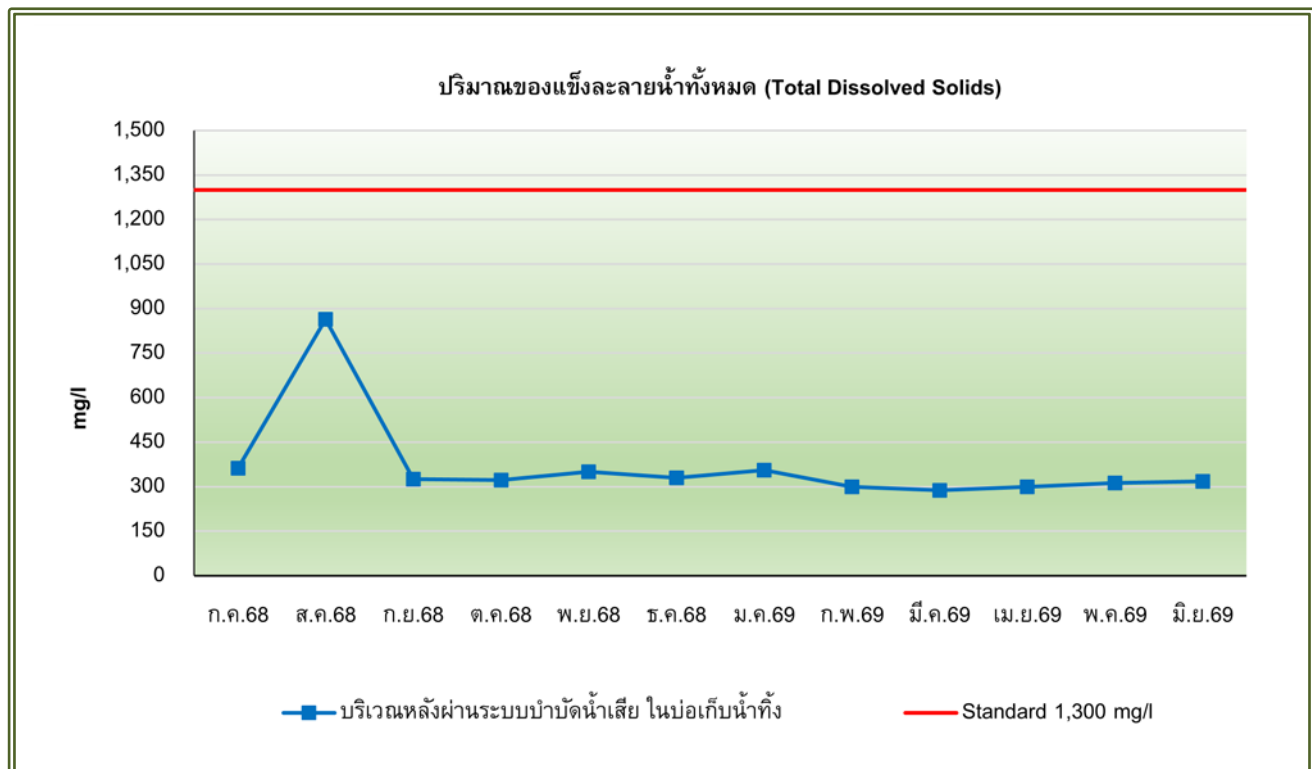
**รูปที่ 3-6** กราฟเปรียบเทียบผลการตรวจวิเคราะห์ปริมาณสารที่ละลายน้ำทั้งหมด (Total Dissolved Solids)  
ระหว่างเดือนกรกฎาคม พ.ศ. 2568 - มิถุนายน พ.ศ. 2569

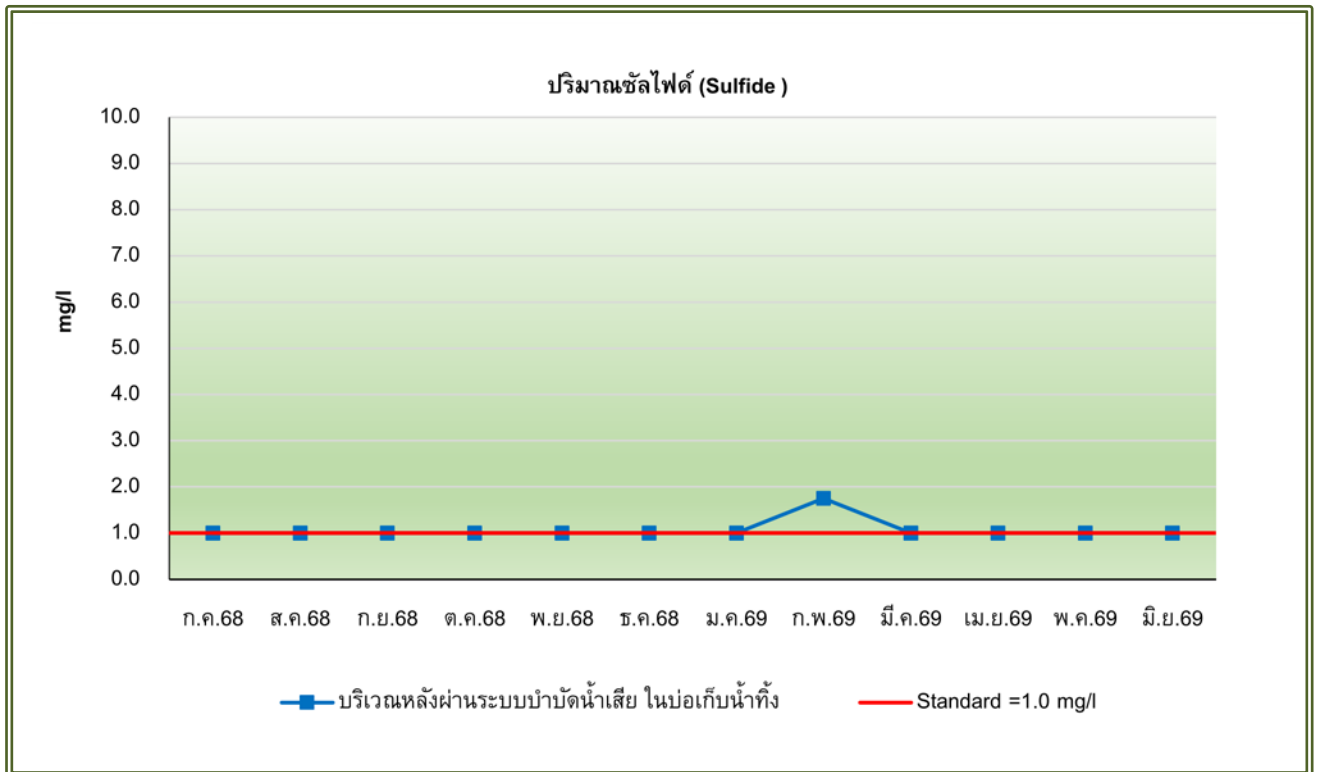
รูปที่ 3-7 กราฟเปรียบเทียบผลการตรวจวิเคราะห์ปริมาณซัลไฟด์ (Sulfide)  
ระหว่างเดือนกรกฎาคม พ.ศ. 2568 - มิถุนายน พ.ศ. 2569

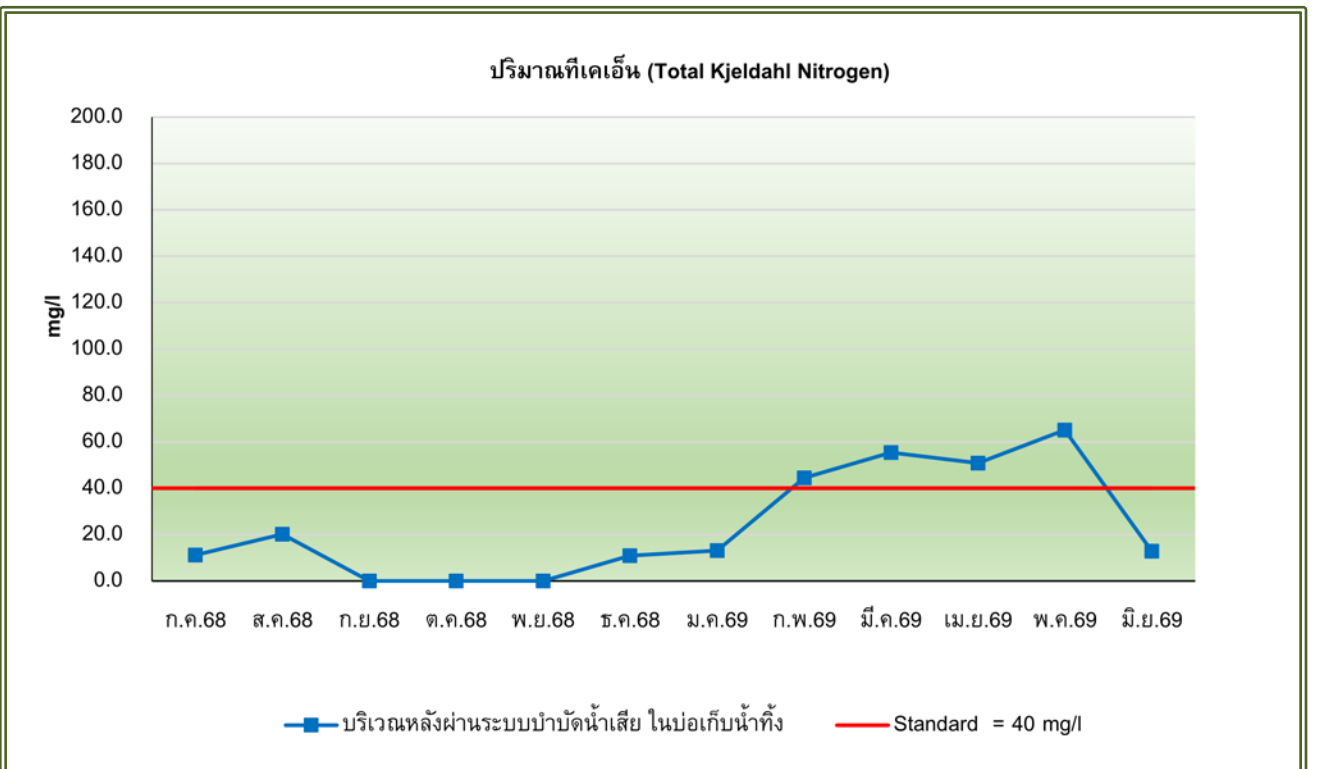
รูปที่ 3-8 กราฟเปรียบเทียบผลการตรวจวิเคราะห์ปริมาณที่เคเอ็น (Total Kjeldahl Nitrogen)  
ระหว่างเดือนกรกฎาคม พ.ศ. 2568 - มิถุนายน พ.ศ. 2569

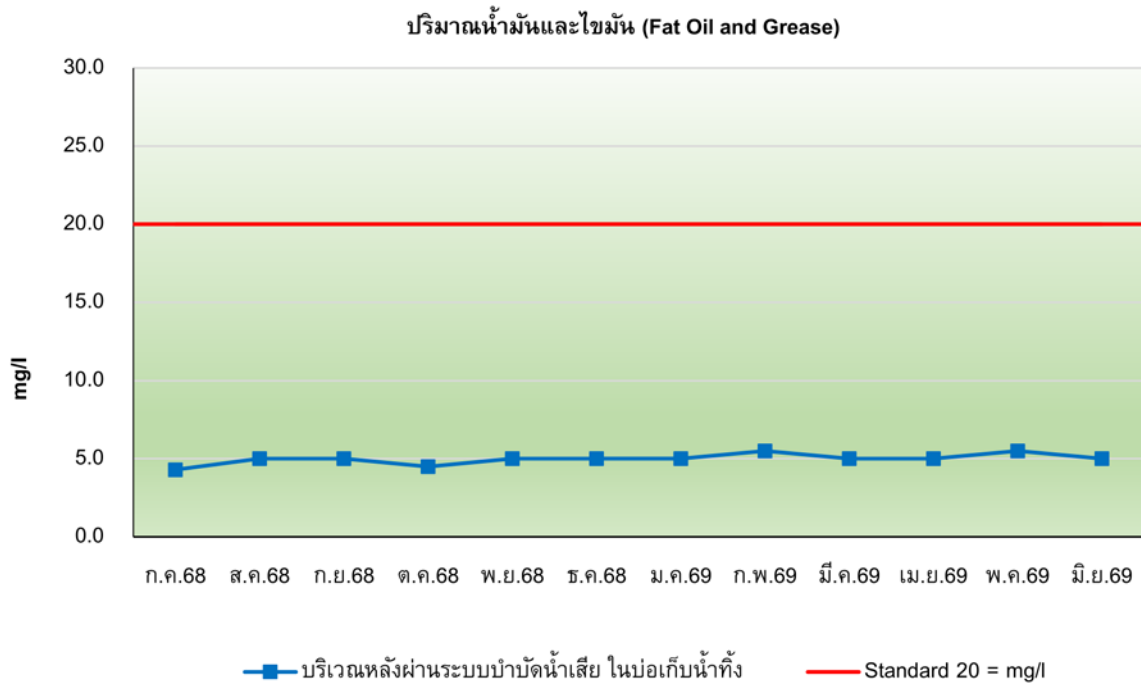
**รูปที่ 3-9** กราฟเปรียบเทียบผลการตรวจวิเคราะห์ปริมาณน้ำมันและไขมัน (Fat Oil and Grease)  
ระหว่างเดือนกรกฎาคม พ.ศ. 2568 - มิถุนายน พ.ศ. 2569

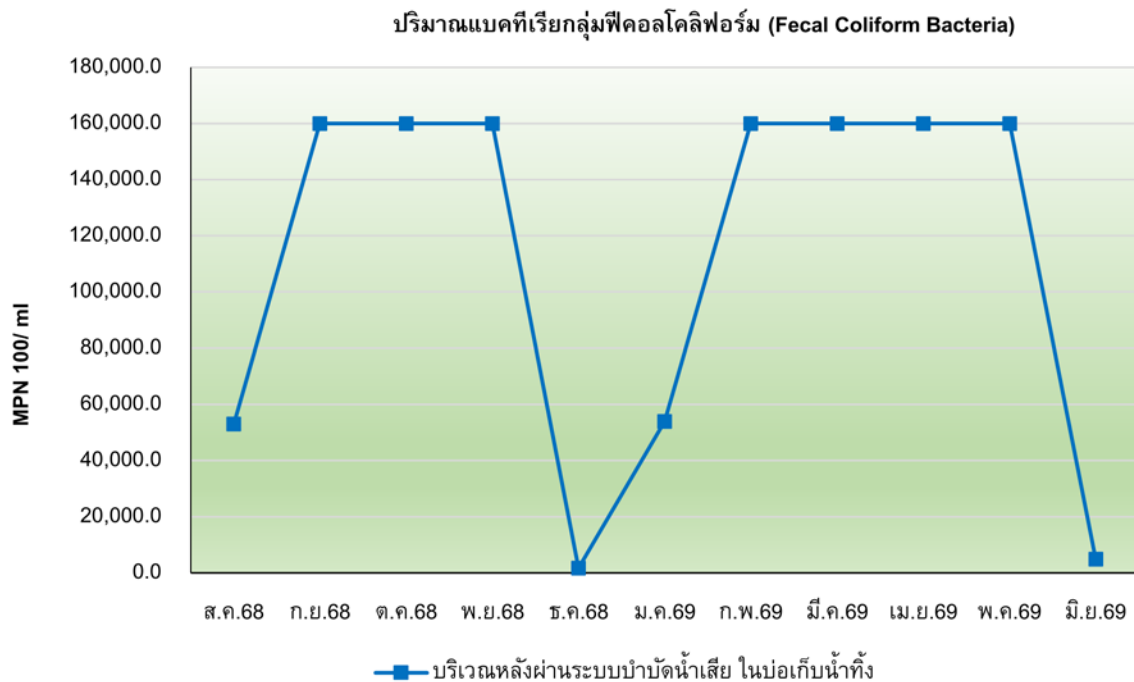
**รูปที่ 3-10** กราฟเปรียบเทียบผลการตรวจวิเคราะห์ปริมาณแบคทีเรียกลุ่มฟีคอลโคลิฟอร์ม (Fecal Coliform Bacteria)  
ระหว่างเดือนกรกฎาคม พ.ศ. 2568 - มิถุนายน พ.ศ. 2569

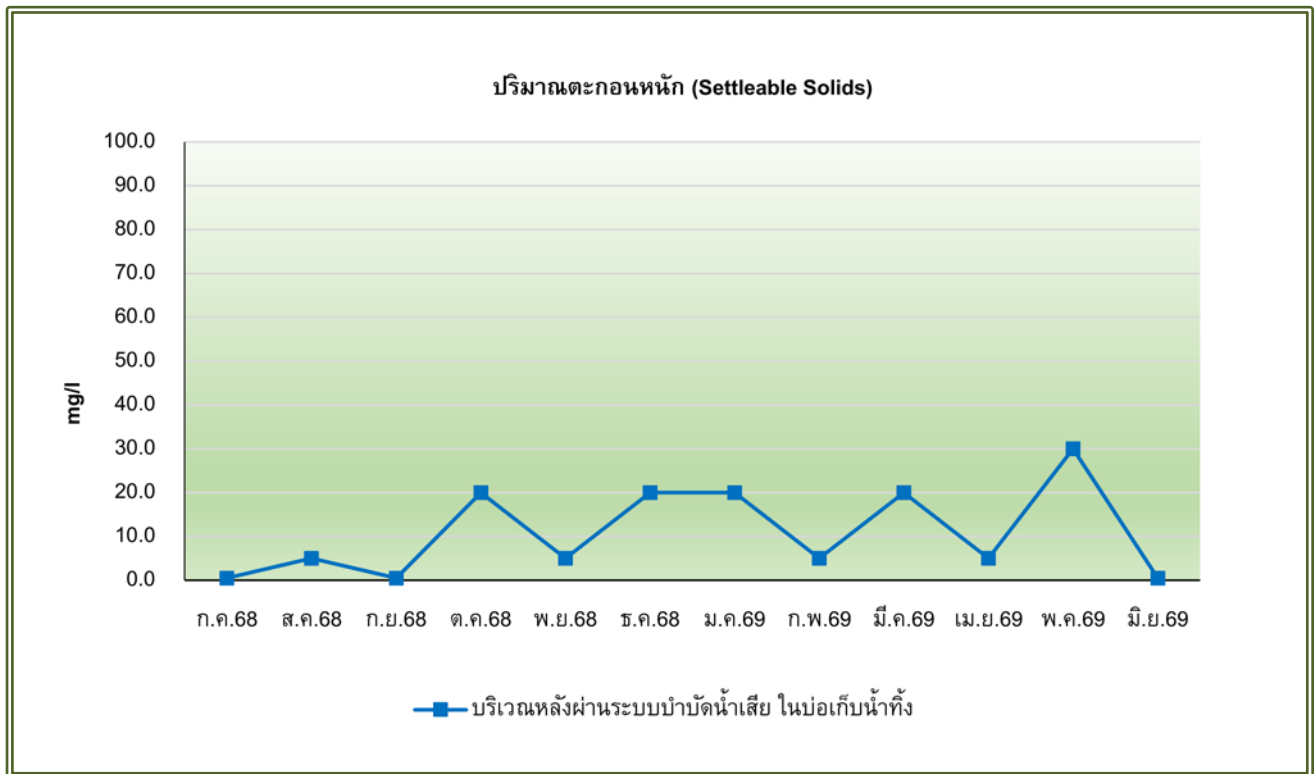
**รูปที่ 3-11** กราฟเปรียบเทียบผลการตรวจวิเคราะห์ตะกอนหนัก (Settleable Solids)  
ระหว่างเดือนกรกฎาคม พ.ศ. 2568 - มิถุนายน พ.ศ. 2569

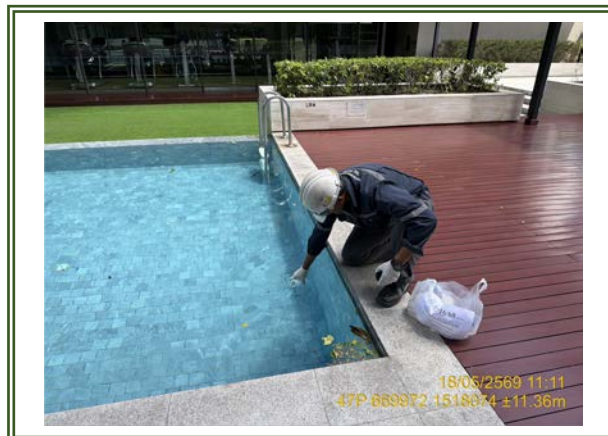
รูปที่ 3-14 การเก็บตัวอย่างคุณภาพน้ำสระว่ายน้ำ  
บริเวณสระว่ายน้ำภายในโครงการ

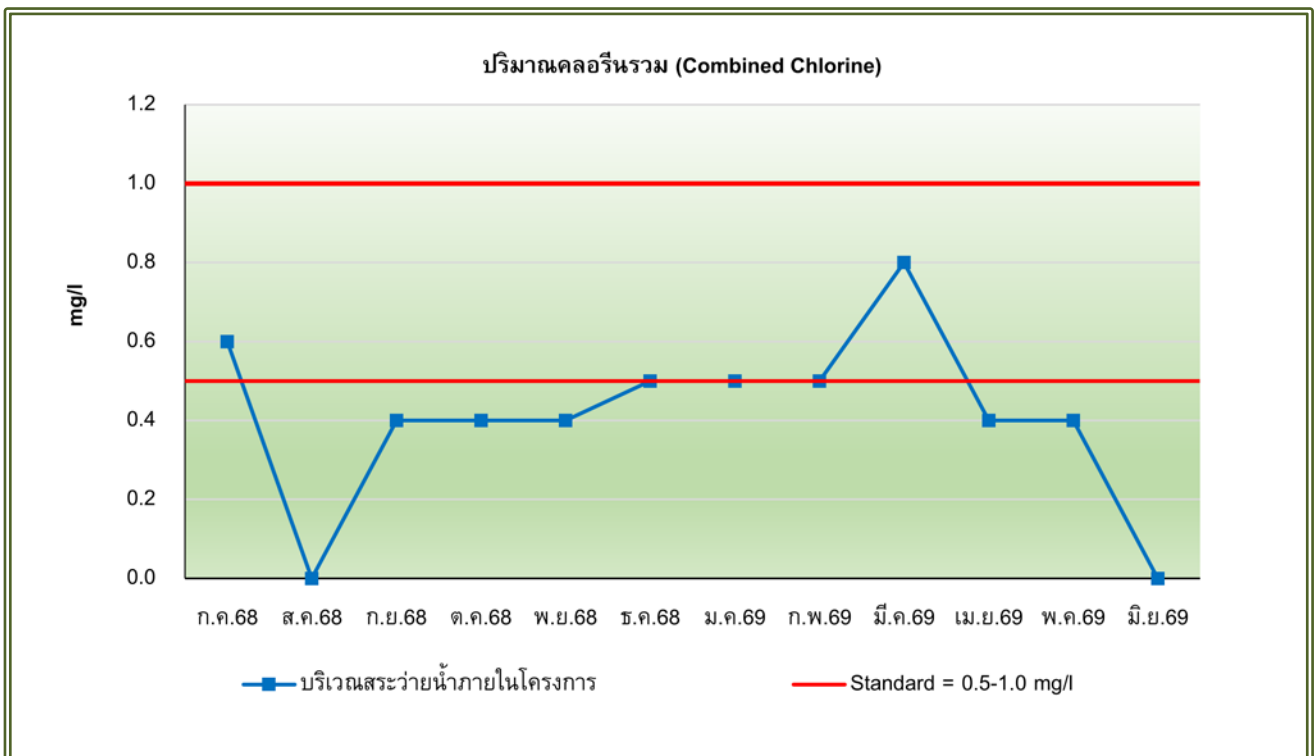
เมื่อเปรียบเทียบผลการตรวจวัดและวิเคราะห์คุณภาพน้ำสระว่ายน้ำ ตั้งแต่เดือนเดือนกรกฎาคม พ.ศ. 2568 - มิถุนายน พ.ศ. 2569 แสดงดังรูปที่ 3-15 ถึงรูปที่ 3-25 พบว่า คุณภาพน้ำสระว่ายน้ำมีค่าเปลี่ยนแปลงไม่คงที่ ซึ่งทางโครงการมีการตรวจสอบหาสาเหตุ และปรับปรุงแก้ไขอยู่เสมอเพื่อลดค่าความสกปรกของน้ำสระว่ายน้ำให้อยู่ในเกณฑ์ที่มาตรฐานกำหนด

รูปที่ 3-15 กราฟเปรียบเทียบผลการตรวจวัดและวิเคราะห์ปริมาณคลอรีนรวม (Combined Chlorine)  
ระหว่างเดือนกรกฎาคม พ.ศ. 2568 - มิถุนายน พ.ศ. 2569

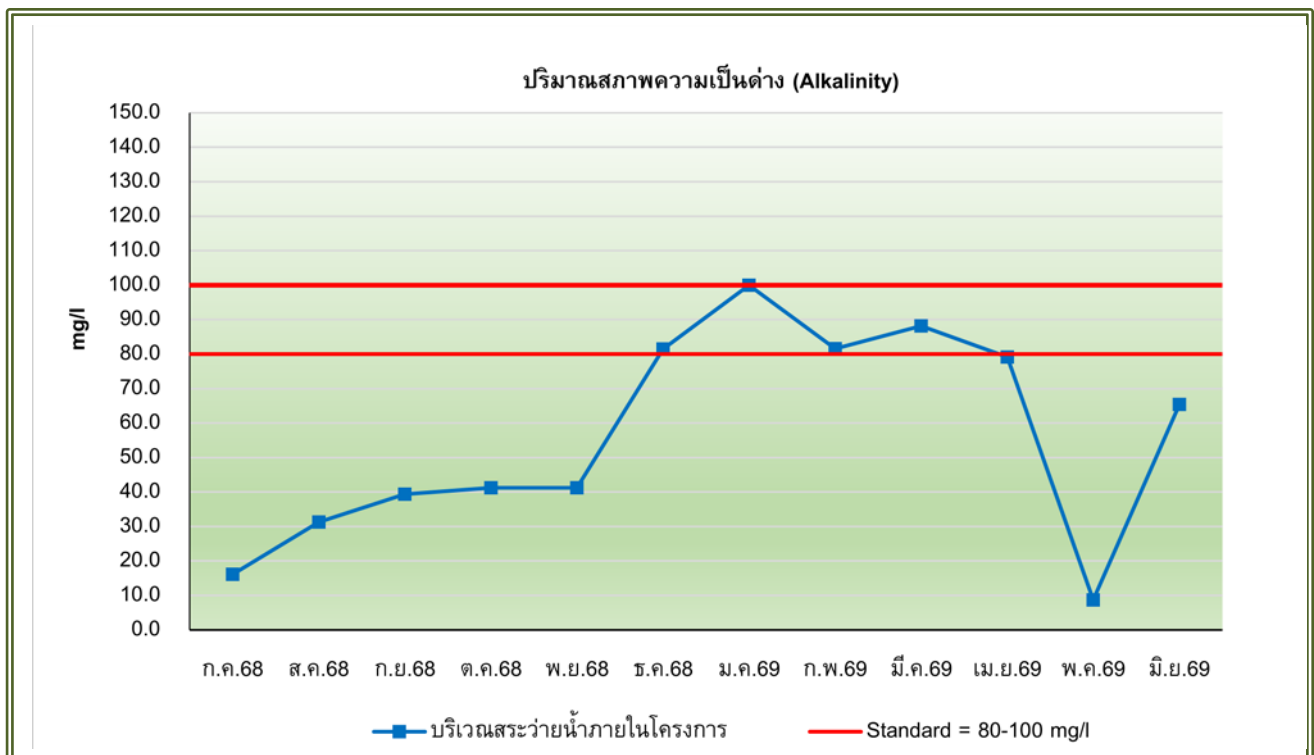
รูปที่ 3-16 กราฟเปรียบเทียบผลการตรวจวัดและวิเคราะห์ปริมาณสภาพความเป็นด่าง (Alkalinity)  
ระหว่างเดือนกรกฎาคม พ.ศ. 2568 - มิถุนายน พ.ศ. 2569

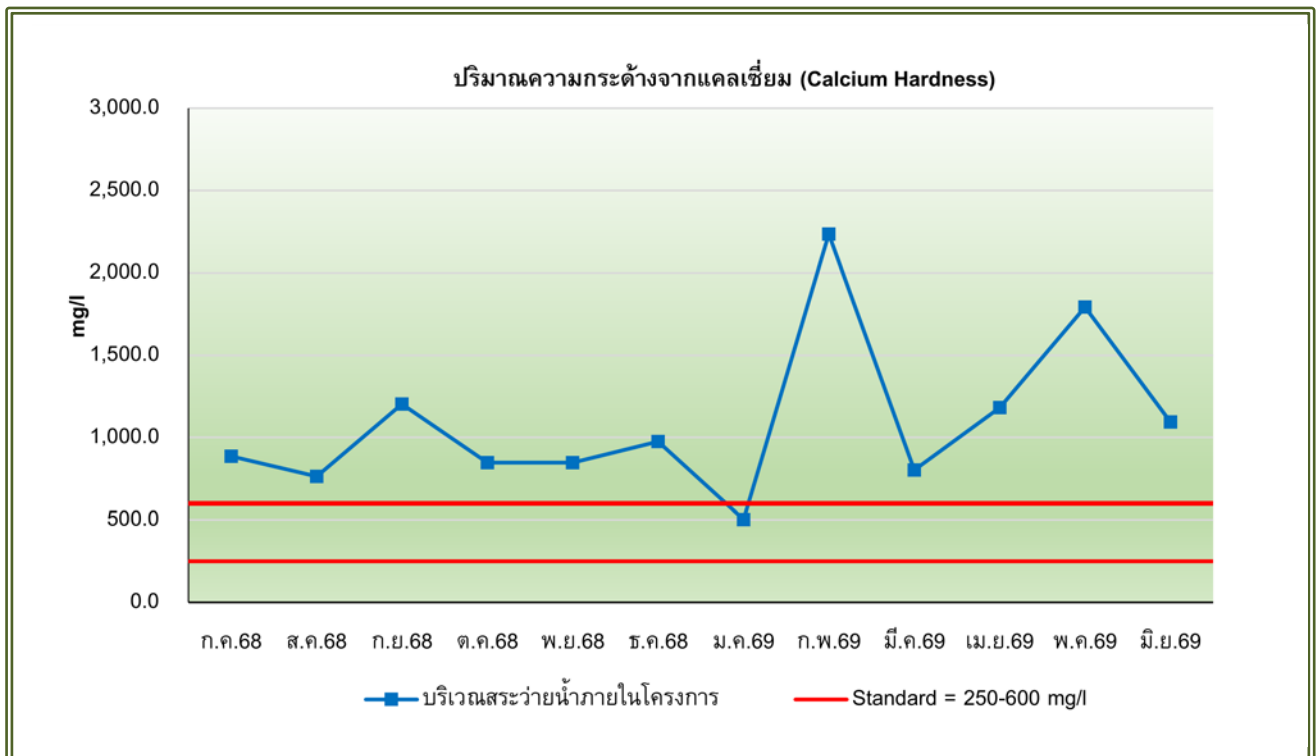
รูปที่ 3-17 กราฟเปรียบเทียบผลการตรวจวัดและวิเคราะห์ปริมาณความกระด้างจากแคลเซียม (Calcium Hardness) ระหว่างเดือนกรกฎาคม พ.ศ. 2568 - มิถุนายน พ.ศ. 2569

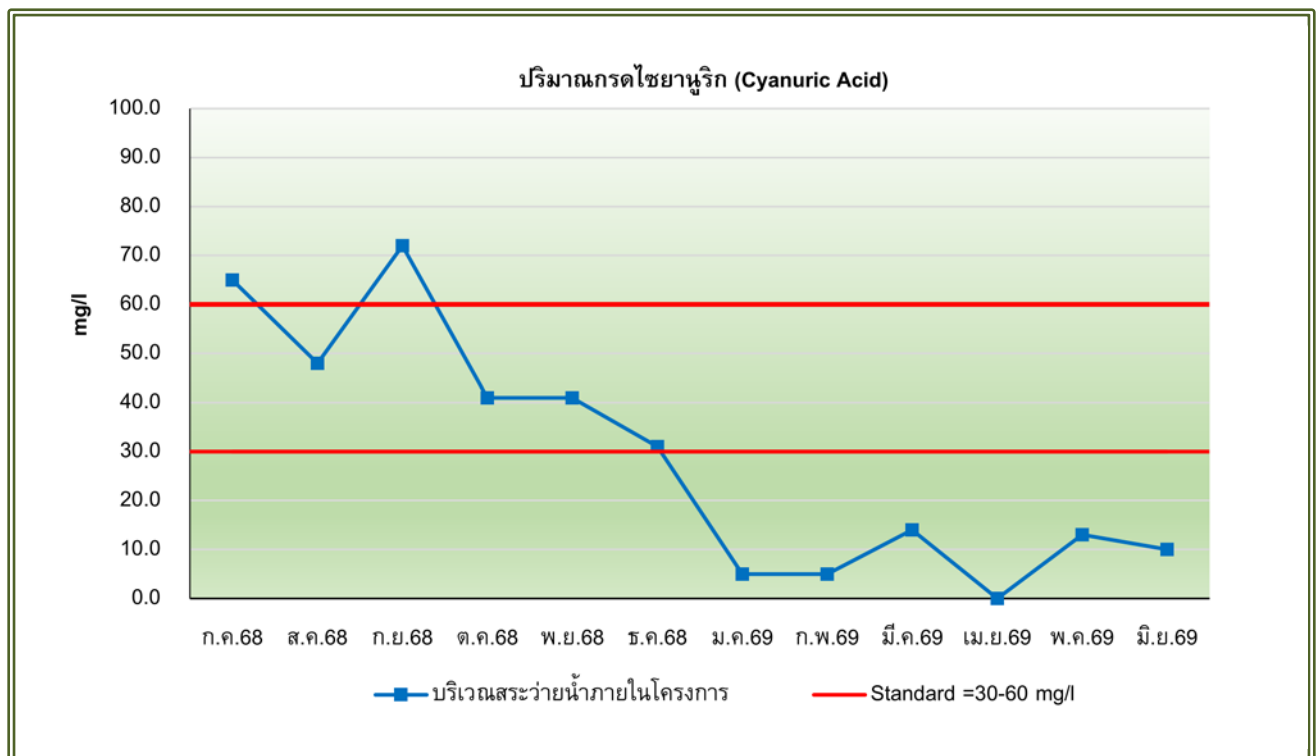
รูปที่ 3-18 กราฟเปรียบเทียบผลการตรวจวัดและวิเคราะห์ปริมาณไซยานูริก (Cyanuric Acid) ระหว่างเดือนกรกฎาคม พ.ศ. 2568 - มิถุนายน พ.ศ. 2569

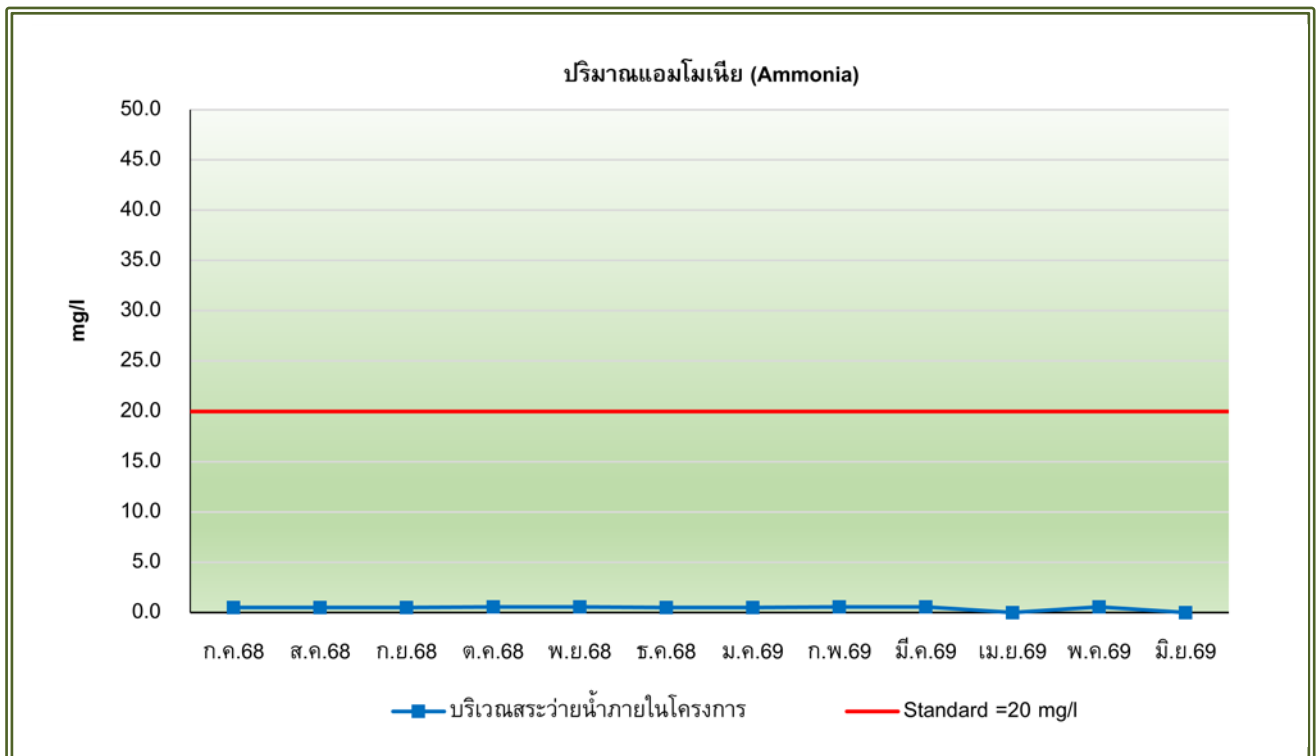
รูปที่ 3-19 กราฟเปรียบเทียบผลการตรวจวัดและวิเคราะห์ปริมาณแอมโมเนีย (Ammonia)  
ระหว่างเดือนกรกฎาคม พ.ศ. 2568 - มิถุนายน พ.ศ. 2569

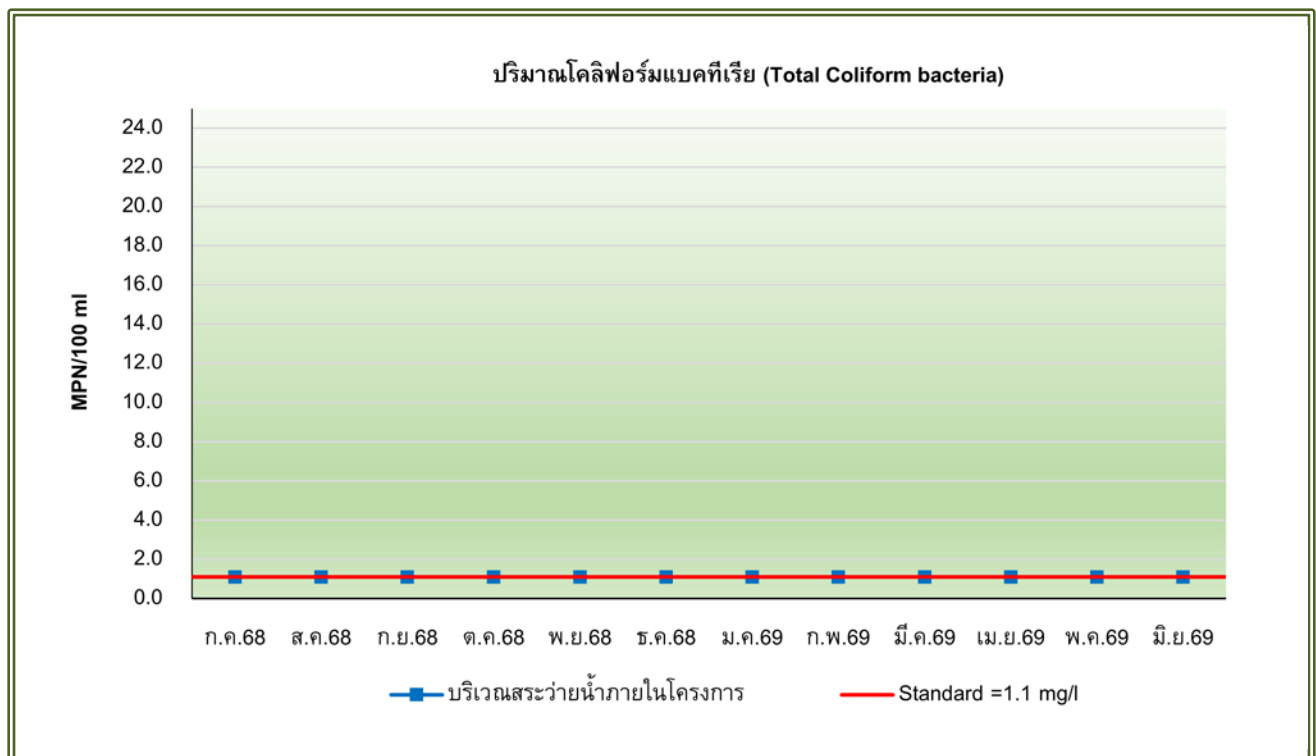
รูปที่ 3-20 กราฟเปรียบเทียบผลการตรวจวัดและวิเคราะห์ปริมาณแบคทีเรียกลุ่มโคลิฟอร์ม (Total Coliform Bacteria)  
ระหว่างเดือนกรกฎาคม พ.ศ. 2568 - มิถุนายน พ.ศ. 2569

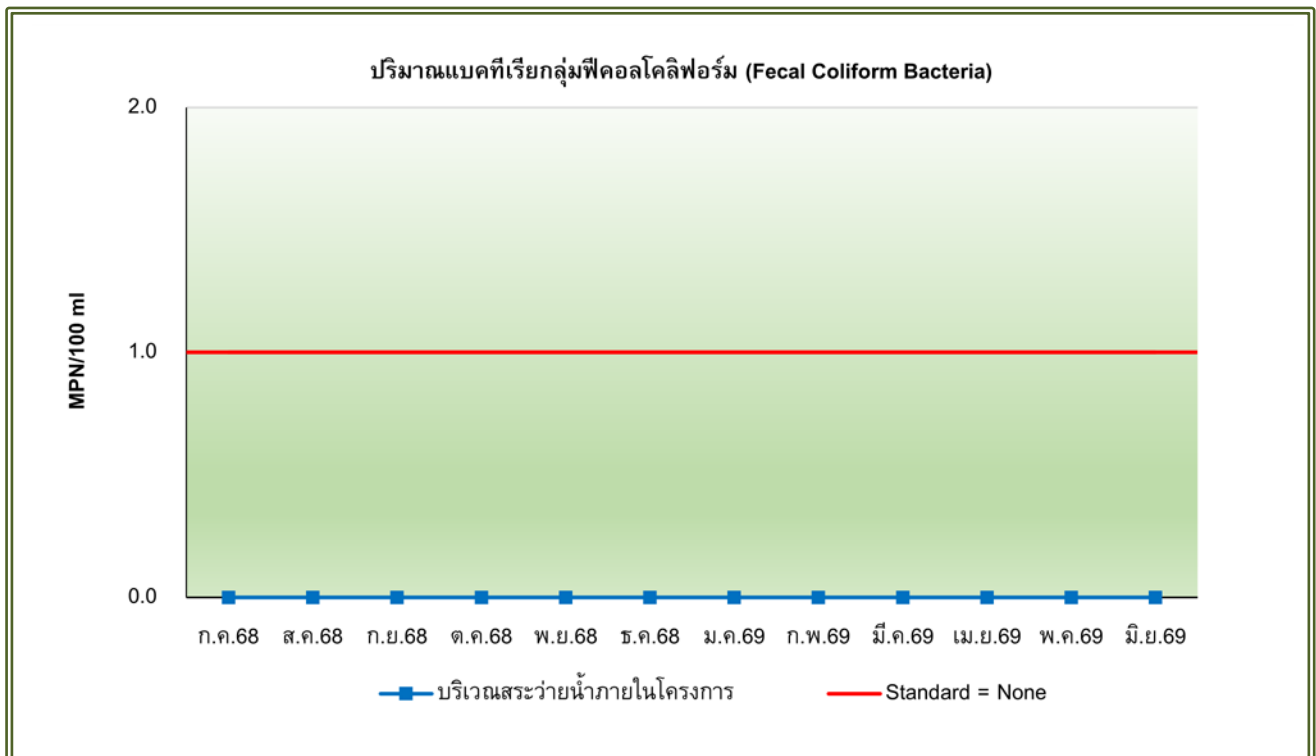
รูปที่ 3-21 กราฟเปรียบเทียบผลการตรวจวัดและวิเคราะห์ปริมาณแบคทีเรียกลุ่มฟีคอลโคลิฟอร์ม (Fecal Coliform Bacteria) ระหว่างเดือนกรกฎาคม พ.ศ. 2568 - มิถุนายน พ.ศ. 2569

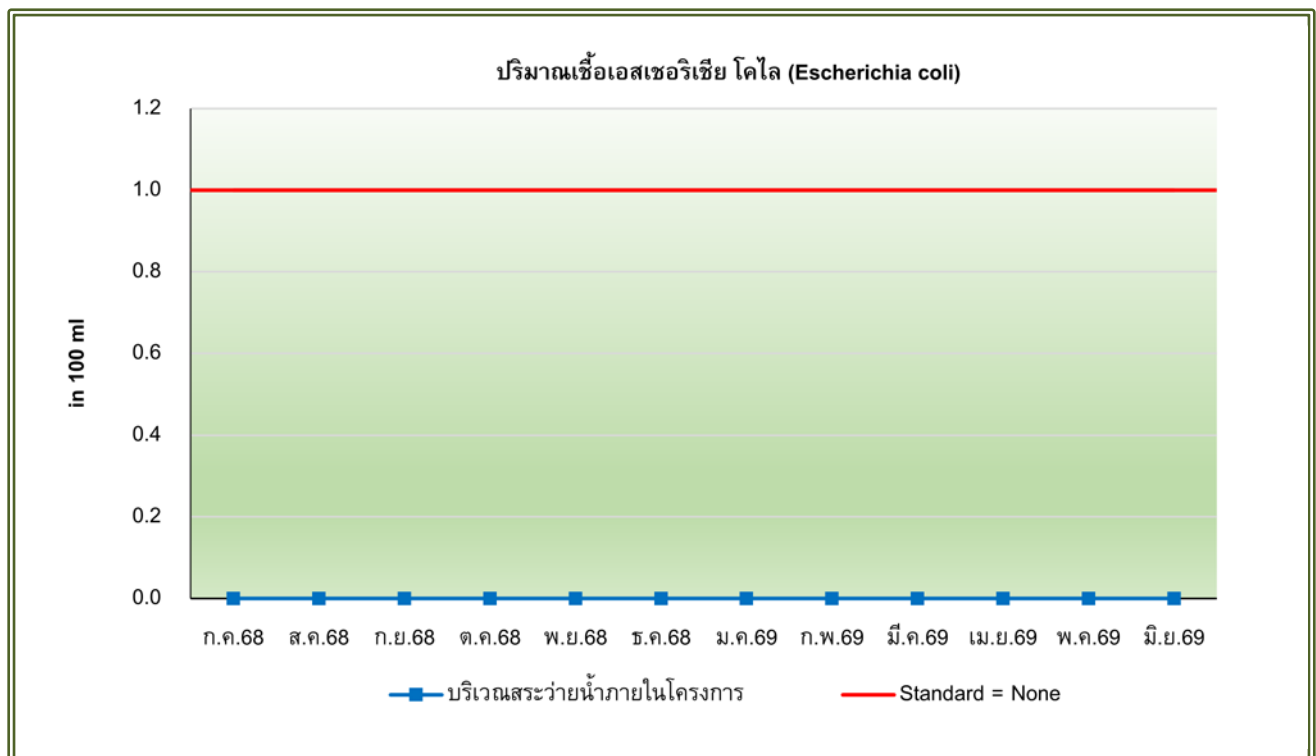
รูปที่ 3-22 กราฟเปรียบเทียบผลการตรวจวัดและวิเคราะห์ปริมาณเชื้อเอสเชอริเชีย โคไล (Escherichia coli) ระหว่างเดือนกรกฎาคม พ.ศ. 2568 - มิถุนายน พ.ศ. 2569
