โครงการอพาร์ทเมนต์ ซอยสุขุมวิท 30 ของบริษัท ปิยะสมบัติแลนด์ จำกัด ตั้งอยู่ซอยสุขุมวิท 30 แขวงคลองตัน เขตคลองเตย กรุงเทพมหานคร เป็นอาคารอยู่อาศัยรวม ประเภทห้องพักให้เช่า ขนาด 36 ห้องพัก ประกอบด้วยอาคารสูง 8 ชั้น และชั้นใต้ดิน 2 ชั้น 1 อาคาร โครงการได้รับความเห็นชอบจากสำนักงานนโยบายและแผนทรัพยากรธรรมชาติและสิ่งแวดล้อม (สผ.) แล้วตามหนังสือ ที่ ทส. 1009.5/9471 ลงวันที่ 13 สิงหาคม 2556 เรียบร้อยแล้ว และได้รับใบรับรองการก่อสร้างอาคาร ดัดแปลงอาคาร หรือเคลื่อนย้ายอาคาร (อ.6) (อนุญาตเปิดใช้อาคาร) จากหน่วยงานที่เกี่ยวข้องเรียบร้อยแล้ว

จากการศึกษามาตรการป้องกันและแก้ไขผลกระทบสิ่งแวดล้อม และมาตรการติดตามตรวจสอบคุณภาพสิ่งแวดล้อม โครงการ อพาร์ทเมนต์ ซอยสุขุมวิท 30 ของบริษัท ปิยะสมบัติแลนด์ จำกัด ที่กำหนดไว้ในรายงานการวิเคราะห์ผลกระทบสิ่งแวดล้อมซึ่งได้รับความเห็นชอบจากสำนักงานนโยบายและแผนทรัพยากรธรรมชาติและสิ่งแวดล้อม ตามหนังสือเลขที่ ทส 1009.5/9471 ลงวันที่ 13 สิงหาคม 2556 ปัจจุบันอยู่ในระยะเปิดดำเนินการ บริษัท อีโค คอนซัลแทนท์ จำกัด ทำการตรวจประเมินด้วยวิธี Walk Through Survey พร้อมทั้งรวบรวมเอกสาร และถ่ายภาพประกอบผลการปฏิบัติตามมาตรการฯ สามารถสรุปผลการปฏิบัติตามมาตรการป้องกันและแก้ไขผลกระทบสิ่งแวดล้อมในช่วงระหว่างเดือนมกราคม - มิถุนายน พ.ศ. 2569 ดังตารางที่ 2-1

ตารางที่ 2-1 สรุปผลการปฏิบัติต

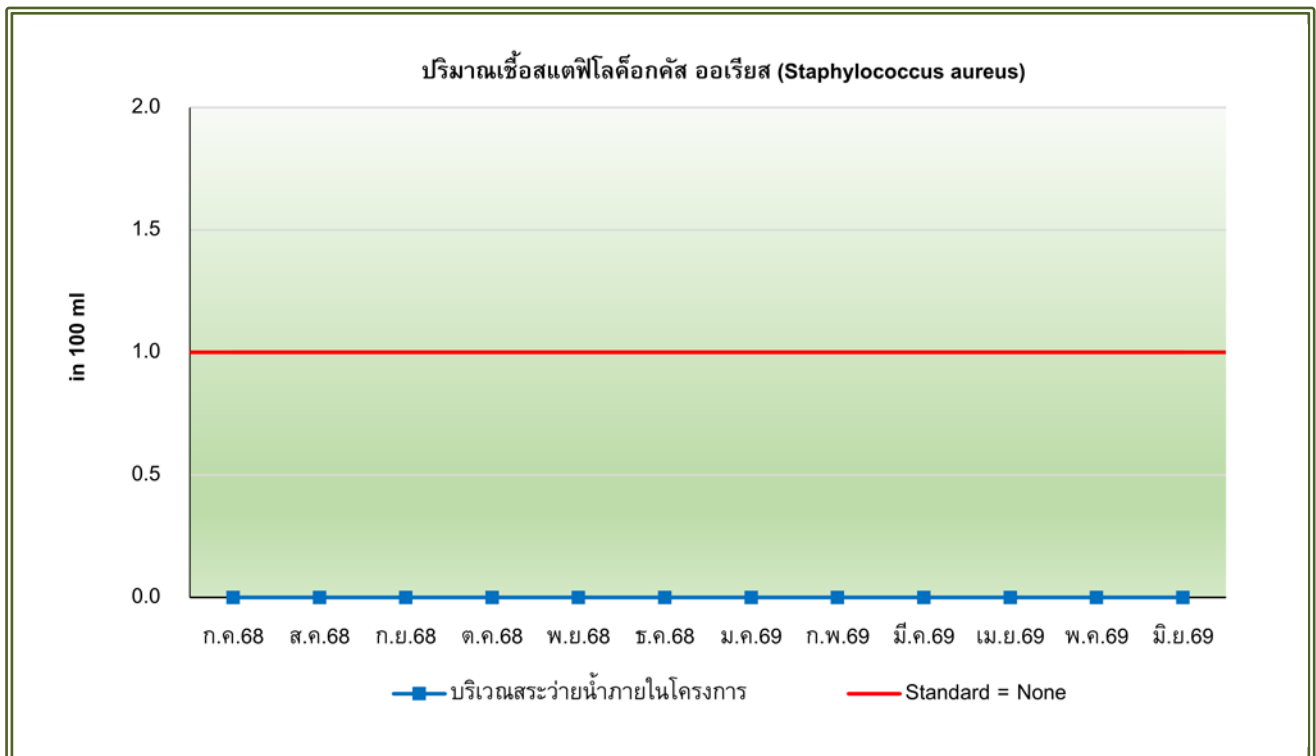
เมื่อเปรียบเทียบผลการตรวจวัดและวิเคราะห์คุณภาพน้ำสระว่ายน้ำ ตั้งแต่เดือนเดือนกรกฎาคม พ.ศ. 2568 - มิถุนายน พ.ศ. 2569 แสดงดังรูปที่ 3-15 ถึงรูปที่ 3-25 พบว่า คุณภาพน้ำสระว่ายน้ำมีค่าเปลี่ยนแปลงไม่คงที่ ซึ่งทางโครงการมีการตรวจสอบหาสาเหตุ และปรับปรุงแก้ไขอยู่เสมอเพื่อลดค่าความสกปรกของน้ำสระว่ายน้ำให้อยู่ในเกณฑ์ที่มาตรฐานกำหนด

รูปที่ 3-23 กราฟเปรียบเทียบผลการตรวจวัดและวิเคราะห์ปริมาณเชื้อสแตฟิโลค็อกคัส ออเรียส (Staphylococcus Aureus) ระหว่างเดือนกรกฎาคม พ.ศ. 2568 - มิถุนายน พ.ศ. 2569

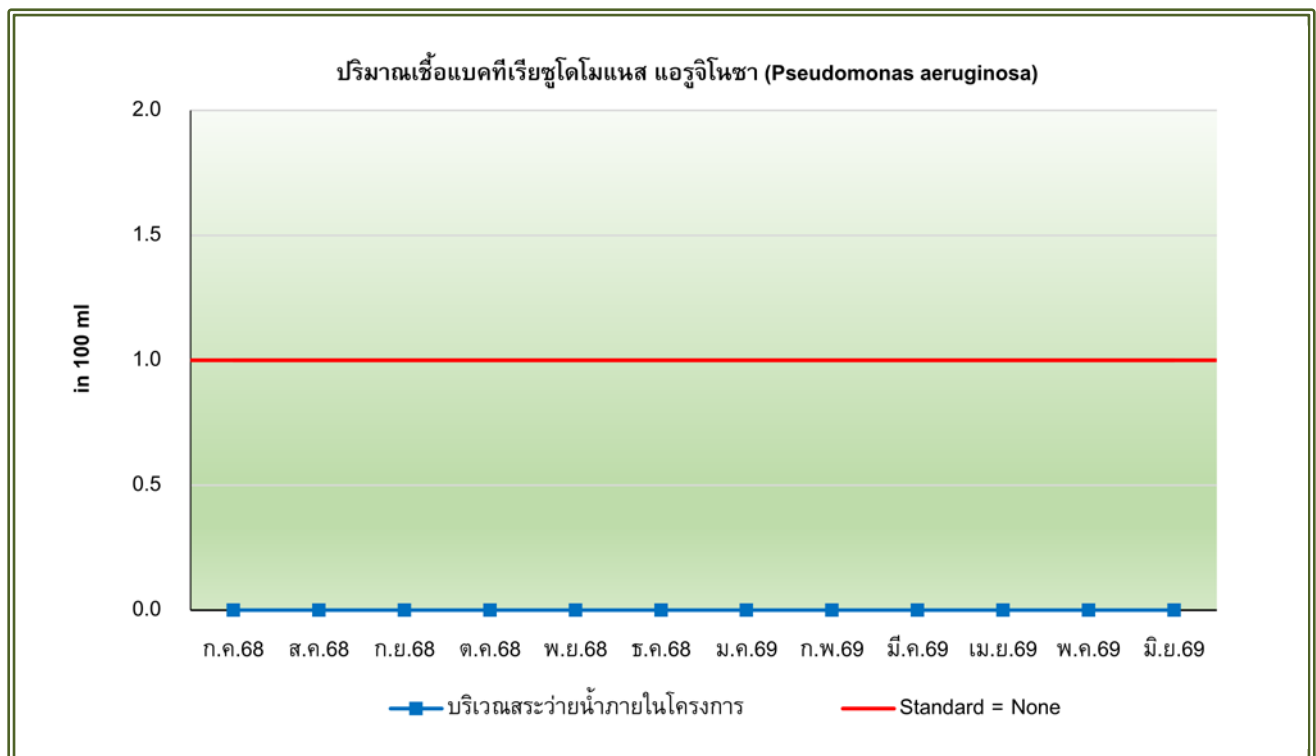
รูปที่ 3-24 กราฟเปรียบเทียบผลการตรวจวัดและวิเคราะห์เชื้อแบคทีเรียซูโดโมแนส แอโรจิโนซา (Pseudomonas aeruginosa) ระหว่างเดือนกรกฎาคม พ.ศ. 2568 - มิถุนายน พ.ศ. 2569

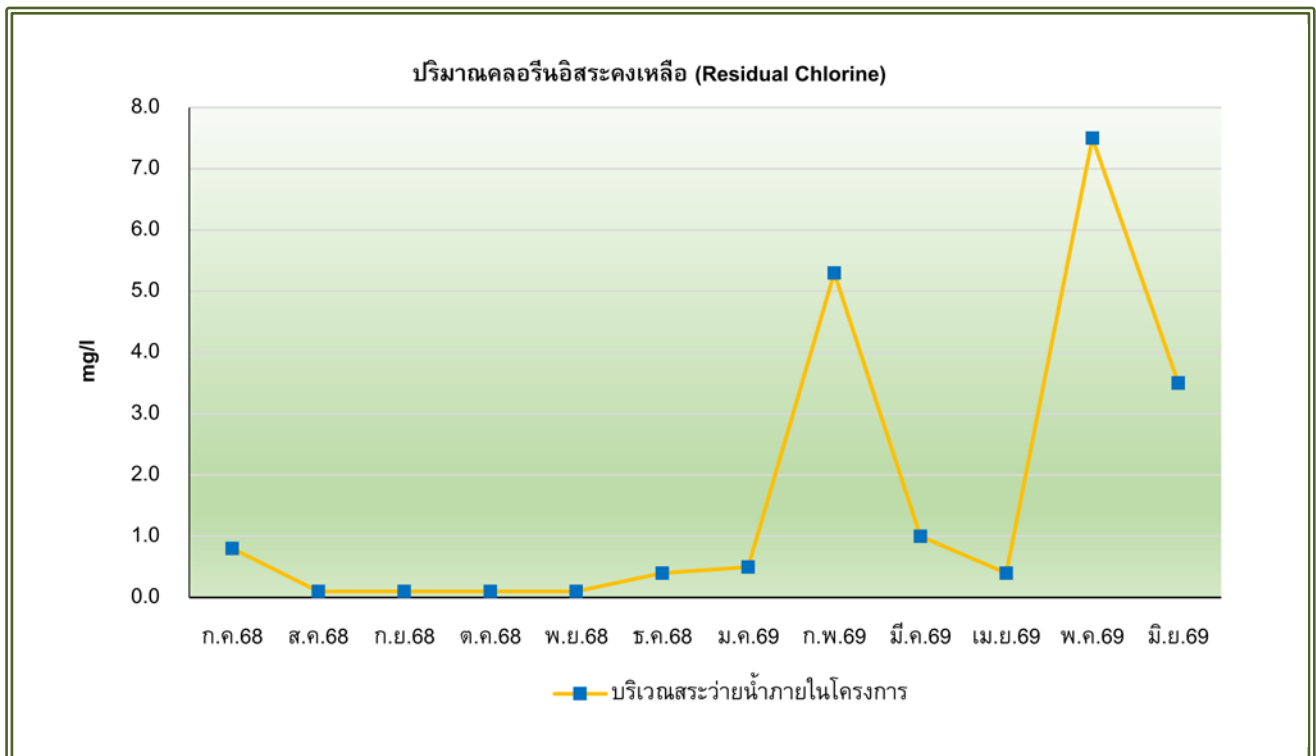
**รูปที่ 3-25** กราฟเปรียบเทียบผลการตรวจวัดและวิเคราะห์ปริมาณคลอรีนอิสระคงเหลือ (Residual Chlorine)  
ระหว่างเดือนกรกฎาคม พ.ศ. 2568 - มิถุนายน พ.ศ. 2569
