**รายงานผลการปฏิบัติตามมาตรการป้องกันและแก้ไขผลกระทบสิ่งแวดล้อม**  
**สำหรับคำขอต่ออายุประทานบัตรที่ 3/2561 (ประทานบัตรที่ 30414/15294)**  
**โครงการเหมืองแร่หินอุตสาหกรรมชนิดหินปูนเพื่ออุตสาหกรรมก่อสร้าง บริษัท ศิลาสินลำปาง (2522) จำกัด**  
**ฉบับเดือนมกราคม พ.ศ. 2569 ถึง เดือนมิถุนายน พ.ศ. 2569**

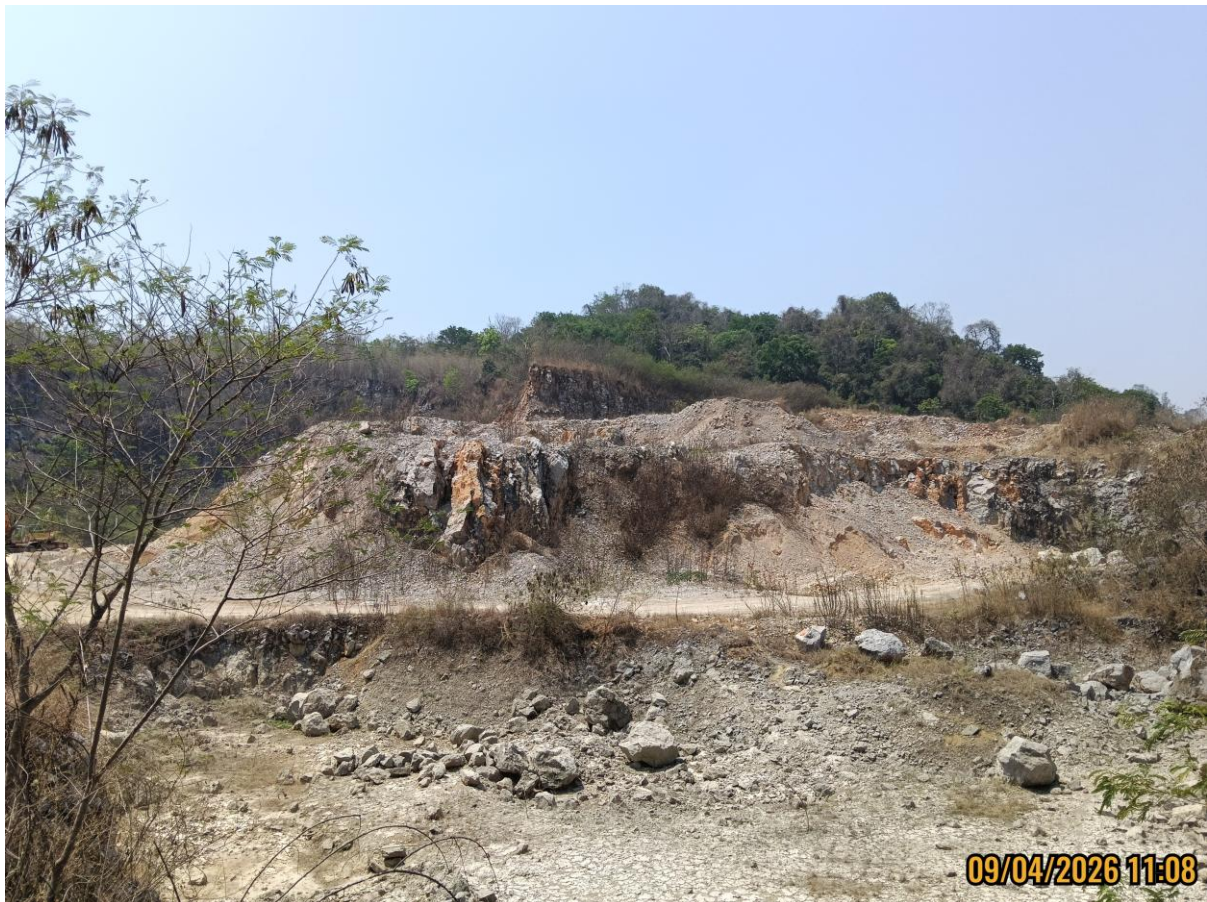
สำนักงานอุตสาหกรรมจังหวัดลำปางได้อนุญาตให้โครงการเปิดการทำเหมืองสำหรับประทานบัตรที่ 30414/15294 ดังหนังสือสำนักงานอุตสาหกรรมจังหวัดลำปาง เลขที่ สอ 0034 (4)/2492 ลงวันที่ 26 ตุลาคม 2565 (ภาคผนวก ค) ในปัจจุบันโครงการได้เปิดหน้าเหมืองแล้ว (ภาพที่ 2.1-1)

ภาพที่ 2.1-1 ลักษณะพื้นที่การทำเหมืองในปัจจุบัน

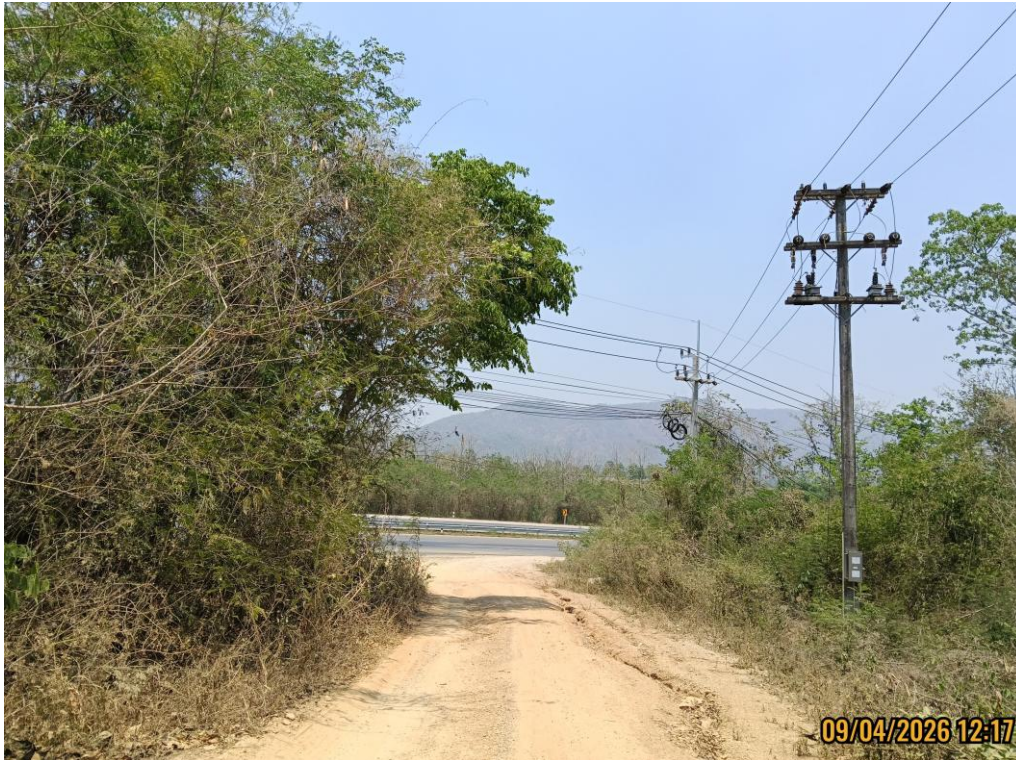
เส้นทางพื้นที่โครงการสามารถเดินทางโดยรถยนต์ เริ่มจากจังหวัดลำปางไปตามทางหลวงหมายเลข 1 สาย ลำปาง-งาว ประมาณ 7 กิโลเมตร ถึงแยกขวา สายลำปาง-เด่นชัย ไปตามทางหลวงหมายเลข 11 ถึงหลักกิโลเมตรที่ 12+800 เมตร เลี้ยวซ้ายไปตามถนนลูกรังประมาณ 3.4 กิโลเมตร ถึงเขตคำขอประทานบัตรแปลงนี้ (ภาพที่ 2.2-1)

ภาพที่ 2.2-1 สภาพเส้นทางขนส่งแร่จากโรงโม่สู่ทางหลวงหมายเลข 11

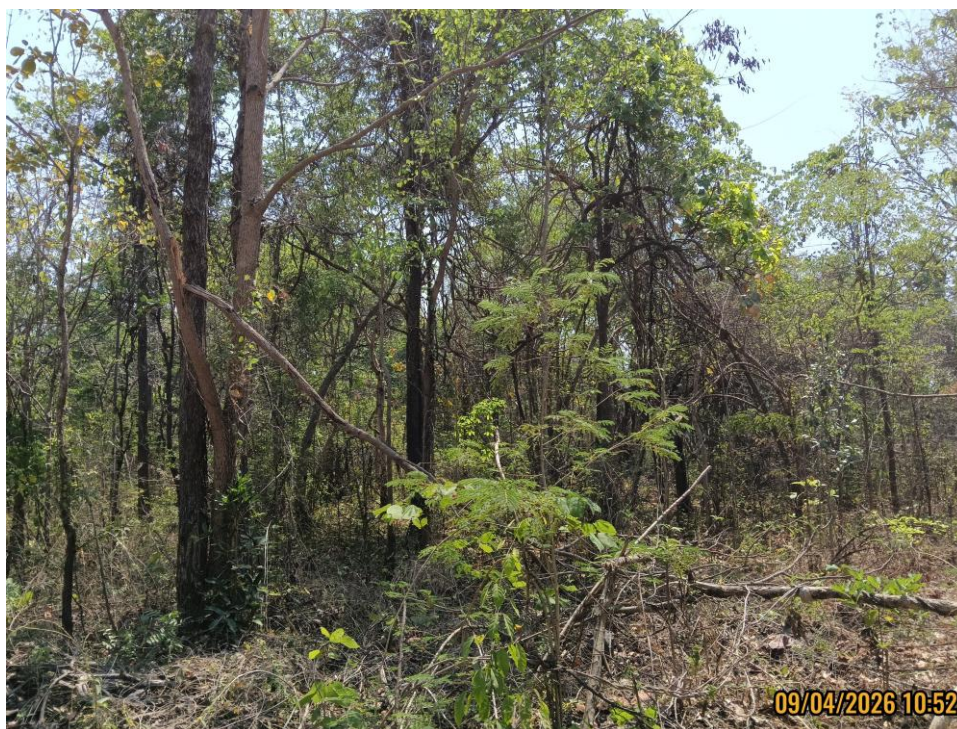
ลักษณะการทำเหมืองแร่ที่ผ่านมา เปลือกดินที่เกิดจากการทำเหมืองจะนำไปไม่ผสมเป็นหินคลุก จึงไม่มีเปลือกดินที่เกิดจากการทำเหมือง แต่อย่างไรก็ดีทางโครงการได้จัดเตรียมพื้นที่เก็บกองเปลือกดินไว้บริเวณตอนกลางของพื้นที่โครงการ บริเวณหมายเลข “ป” (ภาพที่ 2.4-1) มีพื้นที่เก็บกอง 31 ไร่ สามารถเก็บกองเปลือกดินได้ประมาณ 82,660 ลูกบาศก์เมตร ปัจจุบันยังไม่ได้ใช้ประโยชน์สำหรับเก็บกองเปลือกดิน

ภาพที่ 2.4-1 สภาพพื้นที่เก็บกองเปลือกดินในปัจจุบัน

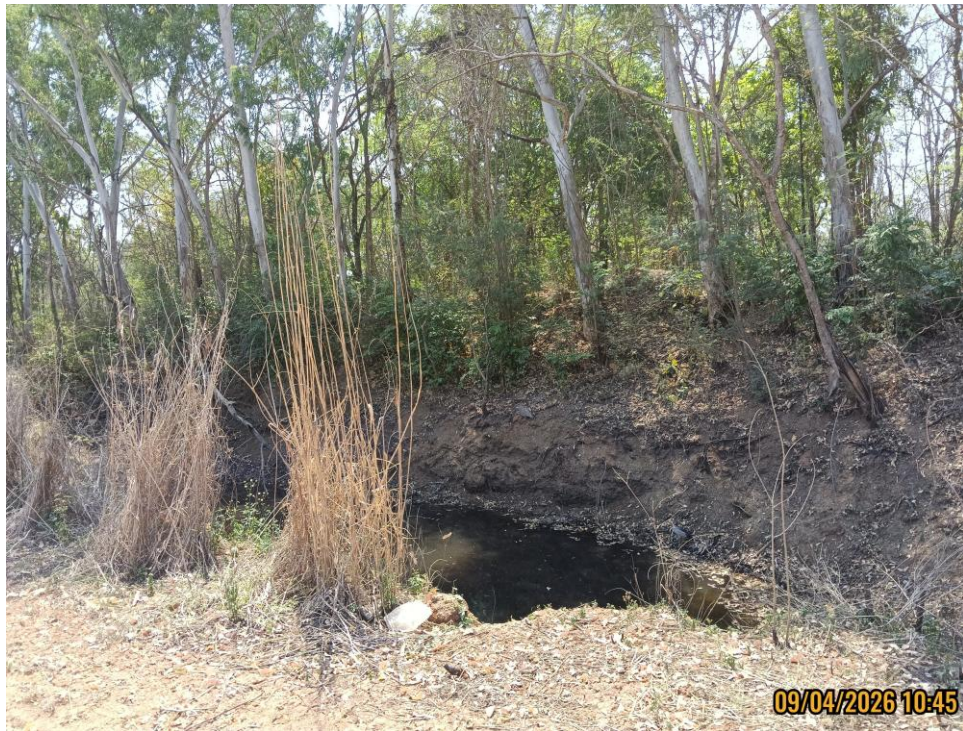
โครงการได้ขุดบ่อตกตะกอนขนาดกว้าง 40 เมตร ยาว 40 เมตร ลึก 5 เมตร จำนวน 1 บ่อ (ภาพที่ 2.4-2) ความจุใช้งานประมาณ 8,000 ลูกบาศก์เมตร อยู่ทางด้านทิศเหนือของโครงการ สำหรับแนวคันทำนบและร่องระบายน้ำ จัดทำคันทำนบดินอัดแน่นและร่องระบายน้ำรอบพื้นที่เก็บกองเปลือกดิน เพื่อเบี่ยงเบนทางน้ำให้สามารถระบายลงบ่อตกตะกอนได้อย่างรวดเร็ว และเพียงพอต่อการรองรับตะกอนดิน คันทำนบมีพื้นที่หน้าตัดเป็นรูปสี่เหลี่ยมคางหมู ขนาดด้านบนกว้างประมาณ 1 เมตร ด้านล่างกว้างประมาณ 2 เมตร สูง 1.5 เมตร ยาว 500 เมตร และร่องระบายน้ำมีพื้นที่หน้าตัดเป็นรูปสี่เหลี่ยมคางหมู ความกว้างด้านบน 2 เมตร ความกว้างด้านล่าง 1 เมตร ลึก 1.5 เมตร ยาว 500 เมตร พร้อมปลูกพืชคลุมดินและไม่ย่นต้นโตเร็วบนคันทำนบ

ภาพที่ 2.4-2 สภาพบ่อดักตะกอน

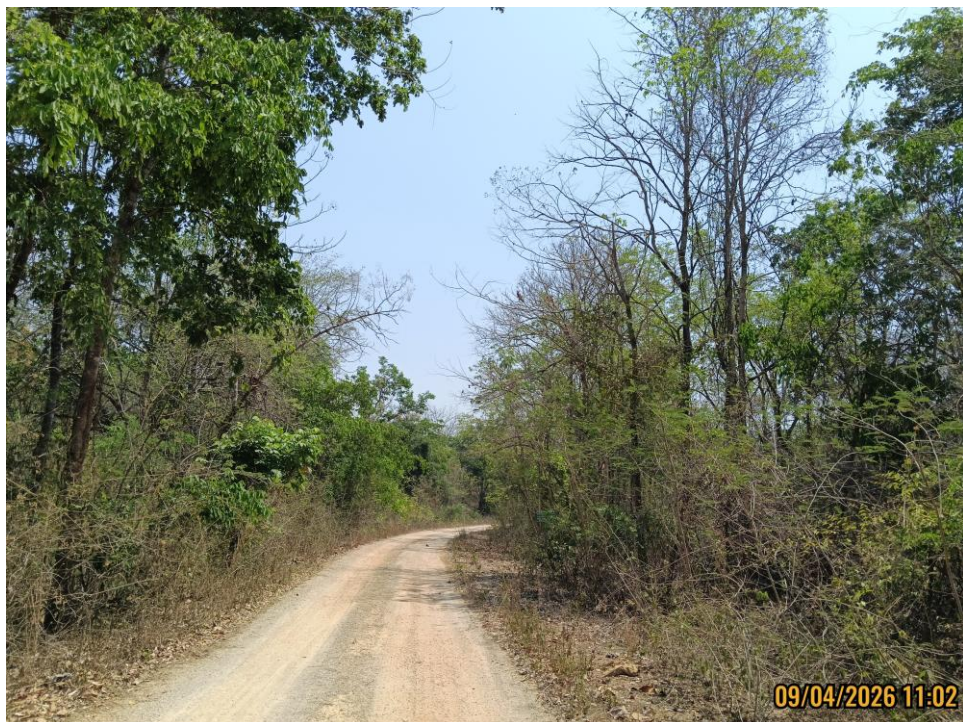
- ถนนภายในพื้นที่โครงการ  
สภาพถนนภายในพื้นที่โครงการมีความกว้าง 6 เมตร ระดับความสูงจากผิวดินเดิม 0.5 เมตร ยาว 500 เมตร ผิวถนนปูด้วยเศษหินจากการทำเหมือง (ภาพที่ 2.4-3)

ภาพที่ 2.4-3 สภาพถนนลูกรัง เส้นทางเข้าสู่พื้นที่หน้าเหมือง

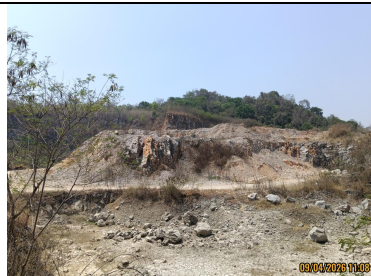
| มาตรการที่กำหนด | การปฏิบัติตาม<br>มาตรการ | ผลการปฏิบัติตามมาตรการ | ภาพประกอบ |
|---|---|---|---|
| 1. ให้เปิดหน้าเหมืองแบบขั้นบันได โดยแต่ละขั้นมีความสูงไม่เกิน 10 เมตร มีความกว้างของขั้นบันไดไม่น้อยกว่า 10 เมตร และรักษาความลาดเอียงรวมไม่เกิน 45 องศา | ● | ปัจจุบันโครงการได้เปิดหน้าเหมืองสภาพหน้าเหมืองยังคงสภาพเดิมเป็นแบบขั้นบันไดซึ่งมีความสูงไม่เกิน 10 เมตร มีความกว้างของขั้นบันไดไม่น้อยกว่า 10 เมตร และรักษาความลาดเอียงรวมไม่เกิน 45 องศา (ภาคผนวก ค) | |

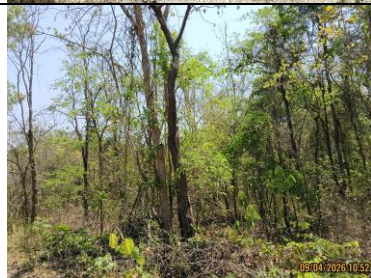
| มาตรการที่กำหนด | การปฏิบัติตาม<br>มาตรการ | ผลการปฏิบัติตามมาตรการ | ภาพประกอบ |
|---|---|---|---|
| 2. ให้เว้นพื้นที่ไม่ทำเหมืองให้ห่างจากแนวเขตพื้นที่คำขอประทานบัตร เป็นระยะทาง 10 เมตร ในบริเวณตอนกลางระหว่างหมุดหลักฐานที่ 3 และ 4 ถึงหมุดหลักฐานที่ 5 | ● | <ul style="list-style-type: none"> <li>- โครงการได้เว้นพื้นที่ไม่ทำเหมืองห่างจากแนวเขตพื้นที่คำขอประทานบัตร ในบริเวณตอนกลางระหว่างหมุดหลักฐานที่ 3 และ 4 ถึงหมุดหลักฐานที่ 5 ห่างประมาณ 10 เมตร</li> <li>- ปัจจุบันสภาพพื้นที่เป็นพื้นที่ป่าไม้เดิมและมีพืชขึ้นปกคลุมหนาแน่น</li> </ul> | |

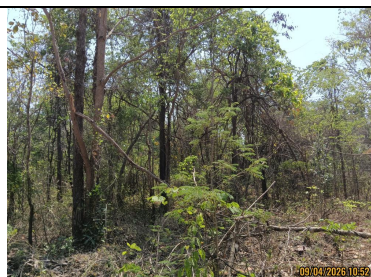
| มาตรการที่กำหนด | การปฏิบัติตาม<br>มาตรการ | ผลการปฏิบัติตามมาตรการ | ภาพประกอบ |
|---|---|---|---|
| 4. ให้เตรียมพื้นที่เก็บกองเปลือกดินขนาด 31 ไร่ เก็บกองสูงไม่เกิน 15 เมตร ควบคุมความลาดชันไม่เกิน 45 องศา และสร้างคันกันดินอัดแน่นขนาดความสูง 1.5 เมตร ความกว้างของฐาน 2 เมตร และด้านบน 1 เมตร และทำการขุดร่องน้ำขนาดความกว้าง 1.5 เมตร ลึก 1.5 เมตร ล้อมรอบลานเก็บกอง ให้มีทิศทางการไหลลงสู่บ่อดักตะกอนขนาด 40x40x5 ลูกบาศก์เมตร พร้อมทั้งพืชคลุมดินตามแนวคันกันดิน บริเวณกองเปลือกดินและรอบ ๆ บ่อดักตะกอน | ● | <ul style="list-style-type: none"> <li>- เปลือกดินที่เกิดจากการทำเหมือง จะนำไปไม่ผสมเป็นหินคลุก จึงไม่มีเปลือกดินที่เกิดจากการทำเหมือง</li> <li>- ทางโครงการได้จัดเตรียมพื้นที่เก็บกองเปลือกดิน ไว้บริเวณตอนกลางของพื้นที่โครงการ บริเวณหมายเลข "ป" (ภาพที่ 2.4-1) มีพื้นที่เก็บกอง 31 ไร่ ลักษณะกองสูงชันละ 3 เมตร จำนวน 3 ชั้น รวมสูง 12 เมตร ความลาดชันไม่เกิน 45 องศา สามารถเก็บกองดินได้ 82,660 ลูกบาศก์เมตร</li> </ul> | |

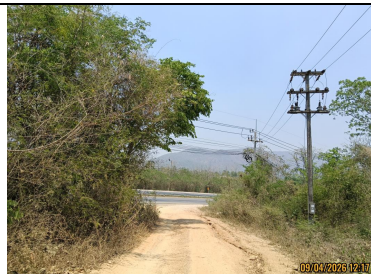
| มาตรการที่กำหนด | การปฏิบัติตาม<br>มาตรการ | ผลการปฏิบัติตามมาตรการ | ภาพประกอบ |
|---|---|---|---|
| 5. ให้ปรับปรุงเส้นทางขนส่งแร่ ทั้งในและนอกพื้นที่คำขอประทานบัตรก่อนออกสู่ทางหลวงแผ่นดินหมายเลข 11 โดยการบดอัดด้วยหินปูนหรือพัฒนาเป็นถนนลาดยางให้เหมาะสม ตลอดจนถึงดัดแปลงน้ำบนถนนลูกรังเป็นระยะ ๆ โดยพิจารณาจากสภาพอากาศและฤดูกาล | ● | โครงการใช้เศษเปลือกดินและเศษหินปูนบดอัดถนนเส้นทางขนส่งภายในโครงการ และถนนก่อนออกสู่ทางหลวงหมายเลข 11 | |

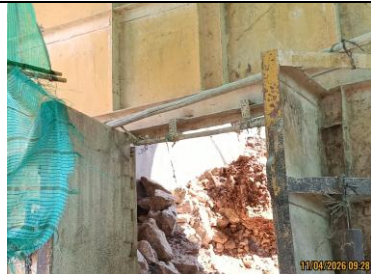
| มาตรการที่กำหนด | การปฏิบัติตาม<br>ตาม<br>มาตรการ | ผลการปฏิบัติตามมาตรการ | ภาพประกอบ |
|---|---|---|---|
| 7. บริเวณโรงโม่หินให้ทำการติดตั้งระบบสเปรย์น้ำทุกขั้นตอนของการแต่งแร่ เช่น บริเวณปากยั้งป้อนแร่ ตะแกรงสั่นและบริเวณปากโม่ รวมทั้งปฏิบัติตามประกาศกรมทรัพยากรธรณี เรื่อง การประกอบกิจการโรงโม่หิน | ● | โครงการได้ติดตั้งระบบสเปรย์น้ำบริเวณพื้นที่โรงโม่หิน บริเวณยังรับหิน ตะแกรงสั่นและปากโม่ และปฏิบัติตามประกาศกรมทรัพยากรธรณี เรื่อง การประกอบกิจการโรงโม่หิน | |

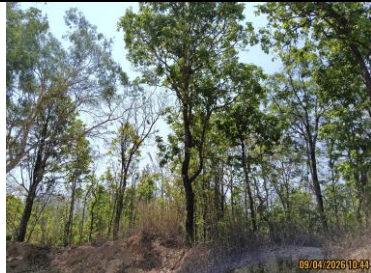
| มาตรการที่กำหนด | การปฏิบัติตาม<br>ตาม<br>มาตรการ | ผลการปฏิบัติตามมาตรการ | ภาพประกอบ |
|---|---|---|---|
| 8. ให้ปลูกต้นไม้ทรงสูงให้เป็นแนวรอบบริเวณโรงโม่หินให้มีความหนาของแนวต้นไม้ไม่ต่ำกว่า 10 เมตร โดยมีระยะการปลูกประมาณ 2x3 เมตร | ● | <ul style="list-style-type: none"> <li>- โครงการได้ปลูกต้นไม้คลุมดินบริเวณพื้นที่ว่าง และพื้นที่แนวรอบบริเวณโรงโม่หิน</li> <li>- ต้นไม้คลุมดินมีความสูงมากกว่า 10 เมตร</li> </ul> | |

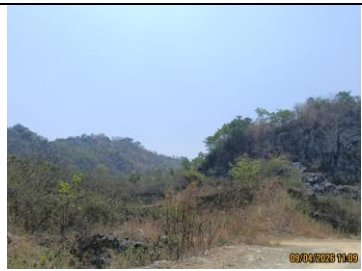
| มาตรการ | การปฏิบัติตามมาตรการ | ผลการปฏิบัติตามมาตรการ | ภาพประกอบ |
|---|---|---|---|
| 1. การทำเหมืองบริเวณด้านทิศตะวันตกเฉียงเหนือของดอยห้าหัวเมือง ด้านทิศใต้ของดอยห้าหัวเมืองและดอยผาวิ ให้หันหน้าเหมืองให้อยู่ตรงข้ามกับทิศทางของเส้นทางหลวงสายลำปาง-เด่นชัย และเส้นทางสาธารณะ จึงทำให้ผู้ผ่านไป-มาบนถนนสาธารณะไม่สามารถมองเห็นหน้าเหมืองได้ | ● | โครงการได้เปิดหน้าเหมืองอยู่ตรงข้ามกับทิศทางของเส้นทางหลวงสายลำปาง-เด่นชัย และเส้นทางสาธารณะ จึงทำให้ผู้ผ่านไป-มาบนถนนสาธารณะไม่สามารถมองเห็นหน้าเหมืองได้ | |

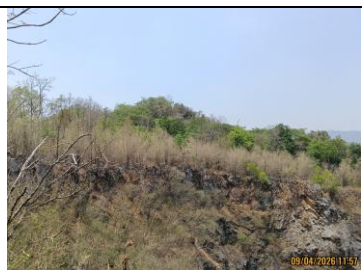
| มาตรการ | การปฏิบัติตามมาตรการ | ผลการปฏิบัติตามมาตรการ | ภาพประกอบ |
|---|---|---|---|
| 2. ในส่วนของดอยผาวิตอนเหนือ ไม่สมควรให้มีการทำเหมืองแร่ใด ๆ ทั้งสิ้น เนื่องจากในบริเวณดังกล่าวยังคงมีสภาพป่าไม้ที่สมบูรณ์และเป็นแหล่งต้นน้ำของห้วยต่าง ๆ ที่อยู่โดยรอบ | ● | โครงการได้เปิดหน้าเหมืองภายในขอบเขตพื้นที่คำขอประทานบัตร | |

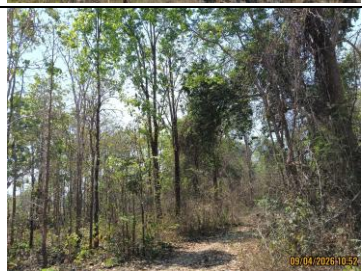
| มาตรการ | การปฏิบัติตามมาตรการ | ผลการปฏิบัติตามมาตรการ | ภาพประกอบ |
|---|---|---|---|
| 3. ให้พยายามรักษาสภาพป่าไม้ในบริเวณที่ยังไม่ใช้ทำเหมืองแร่และกิจกรรมที่เกี่ยวข้องไว้ให้มากที่สุด เพื่อใช้เป็นแนว Buffer Zone ตามธรรมชาติ ไม่ให้เกิดการแพร่กระจายของฝุ่นละอองไปเป็นบริเวณกว้าง | ● | โครงการได้รักษาสภาพป่าไม้บริเวณที่ยังไม่ทำเหมืองแร่ เพื่อใช้เป็นแนว Buffer Zone ตามธรรมชาติ ปลูกต้นไม้เสริมในพื้นที่ | |

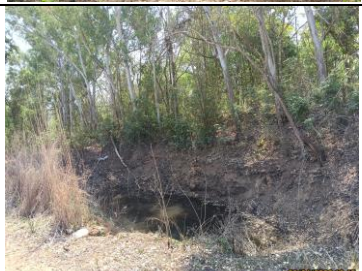
| มาตรการ | การปฏิบัติตามมาตรการ | ผลการปฏิบัติตามมาตรการ | ภาพประกอบ |
|---|---|---|---|
| 4. ให้ทำการติดตามตรวจสอบปริมาณตะกอนเป็นประจำ หากพบว่ามียาก จะต้องทำการขุดลอกเพื่อรักษาประสิทธิภาพของคุระบายน้ำ และบ่อดักตะกอนให้สามารถใช้งานได้ตลอดอายุประทานบัตร และนำน้ำจากบ่อดักตะกอนไปหมุนเวียนใช้ฉีดพรมเพื่อลดการฟุ้งกระจายของฝุ่นละออง | ● | โครงการได้ติดตามตรวจสอบบ่อดักตะกอนของคุระบายน้ำ พบว่า ในช่วงฤดูฝนมีน้ำนองบ่อดักตะกอนและคุระบายน้ำ | |

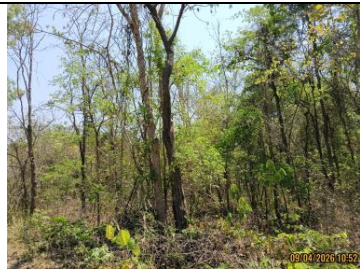
| มาตรการ | การปฏิบัติตาม<br>มาตรการ | ผลการปฏิบัติตามมาตรการ | ภาพประกอบ |
|---|---|---|---|
| 5. ให้ดำเนินการปลูกไม้ยืนต้นโตเร็ว<br>หลังจากได้รับประทานบัตรแล้ว (ระยะ<br>เตรียมการทำเหมือง) และก่อนที่จะมี<br>การดำเนินโครงการ โดยวิธีการปลูกให้มี<br>ระยะ 2x2 เมตร (400 ต้น/ไร่) ในพื้นที่ที่<br>เว้นการทำเหมือง รวมทั้งให้มีการบำรุง<br>รักษา ดูแลต้นไม้เหล่านั้นให้มีความเจริญ<br>เติบโตที่ดี ทั้งนี้ให้เสนอแผนการปลูก<br>ต้นไม้ พร้อมทั้งระบุพันธุ์ไม้ที่ปลูกให้<br>สำนักงานนโยบายและแผนสิ่งแวดล้อม<br>และกรมป่าไม้ เพื่อพิจารณาความเหมาะสม<br>ก่อนดำเนินการ | ● | โครงการปลูกต้นไม้ในพื้นที่เว้นการทำ<br>เหมือง และหมั่นดูแลบำรุงรักษาต้นไม้<br>อยู่เสมอ รวมทั้งปลูกเสริมต้นไม้เพิ่มเติม<br>จากเดิม | |

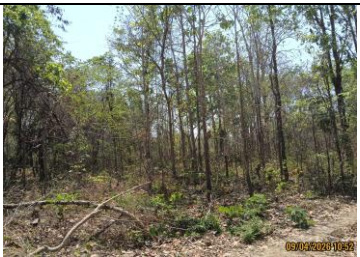
| มาตรการที่กำหนด | การปฏิบัติตามมาตรการ | ผลการปฏิบัติตามมาตรการ | ภาพประกอบ |
|---|---|---|---|
| 1. ให้เว้นพื้นที่การทำเหมืองห่างจากแนวเขตประทานบัตร โดยรอบ เป็นระยะไม่น้อยกว่า 10 เมตร และให้ดูแลรักษาสภาพป่าไม้ในบริเวณที่ยังไม่ใช้ทำเหมืองและกิจกรรมที่เกี่ยวข้องไว้ให้มากที่สุด พร้อมทั้งจัดทำหลักแนวเขตแสดงพื้นที่ไม่ทำเหมืองให้เห็นชัดเจน | ● | ตั้งแต่โครงการเริ่มเปิดหน้าเหมืองจนถึงปัจจุบัน ทางโครงการได้เว้นพื้นที่ไม่ทำเหมืองห่างจากแนวเขตพื้นที่คำขอประทานบัตร 10.0 เมตร ซึ่งสภาพพื้นที่เป็นพื้นที่ป่าไม้เดิมและมีวัชพืชขึ้นปกคลุมหนาแน่น | |

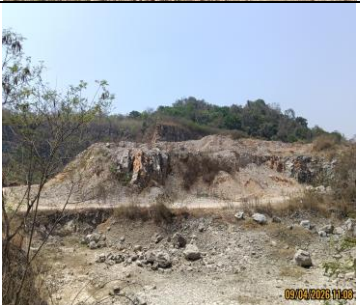
| มาตรการที่กำหนด | การปฏิบัติตามมาตรการ | ผลการปฏิบัติตามมาตรการ | ภาพประกอบ |
|---|---|---|---|
| 2. กำหนดการเปิดหน้าเหมืองให้มีทิศทางและลำดับขั้นตอน ตลอดจนขอบเขตพื้นที่ทำเหมือง ตามแผนผังโครงการทำเหมือง โดยเครื่องคราด โดยให้ทำเหมืองในลักษณะขั้นบันได มีความสูงของชั้นบันไดไม่เกิน 10 เมตร ความกว้างของชั้นบันไดไม่น้อยกว่า 10 เมตร และควบคุมความลาดชันของหน้าเหมือง โดยรวมไม่เกิน 45 องศา | ● | โครงการได้กำหนดการเปิดหน้าเหมืองให้มีทิศทางและลำดับขั้นตอน ตลอดจนขอบเขตพื้นที่ทำเหมือง ตามแผนผังโครงการทำเหมือง | |

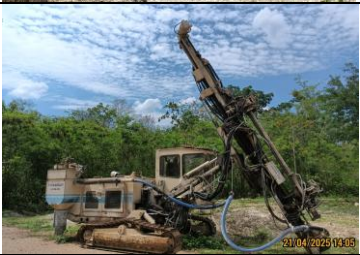
| มาตรการที่กำหนด | การปฏิบัติตามมาตรการ | ผลการปฏิบัติตามมาตรการ | ภาพประกอบ |
|---|---|---|---|
| 3. ใช้เครื่องเจาะระเบิดแบบดินตะขบที่มีอุปกรณ์เก็บฝุ่นติดตั้งที่ตำแหน่งหัวเจาะหรือใช้น้ำหล่อลื่นในรูเจาะ เพื่อป้องกันและลดการฟุ้งกระจายของฝุ่นละอองที่เกิดจากการเจาะระเบิด | ● | โครงการใช้เครื่องเจาะระเบิดแบบดินตะขบที่มีอุปกรณ์เก็บฝุ่นติดตั้งที่ตำแหน่งหัวเจาะหรือใช้น้ำหล่อลื่นในรูเจาะ เพื่อป้องกันและลดการฟุ้งกระจายของฝุ่นละอองที่เกิดจากการเจาะระเบิด | |

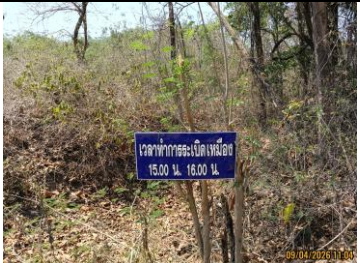
| มาตรการที่กำหนด | การปฏิบัติตามมาตรการ | ผลการปฏิบัติตามมาตรการ | ภาพประกอบ |
|---|---|---|---|
| 4. ใช้ปริมาณวัตถุระเบิดต่อจันทะถ่วงไม่เกิน 54 กิโลกรัม โดยใช้ปุ๋ยแอมโมเนียไนเตรทผสมน้ำมันดีเซล (AN-FO) อัตราส่วน 94 : 6 โดยน้ำหนัก และใช้กับแบบพ่นเวลาจุดระเบิดระหว่างเวลา 15.00-16.00 น. วันละ 1 ครั้งก่อนและหลังการระเบิดจัดให้มีสัญญาณเสียงได้ยินและมองเห็นชัดเจนในระยะไม่น้อยกว่า 500 เมตร เป็นเวลาไม่น้อยกว่า 5 นาที พร้อมทั้งจัดทำป้ายเตือนเวลาทำการระเบิดดินและเขตการใช้วัตถุระเบิดไว้ที่บริเวณด้านหน้าพื้นที่โครงการ ทั้งนี้ หลีกเลี่ยงการระเบิดย่อยหินที่มีขนาดใหญ่ให้ใช้เครื่องเจาะกระแทกหรือเครื่องกระแทกทุบย่อยหินแทน | ● | <ul style="list-style-type: none"> <li>- ตามแผนการทำเหมืองโครงการใช้วัตถุระเบิดประมาณ 54.00 กิโลกรัม/จันทะถ่วง</li> <li>- จุดระเบิดระหว่างเวลา 15.00-16.00 น. วันละ 1 ครั้ง ก่อนและหลังการระเบิด</li> </ul> | |

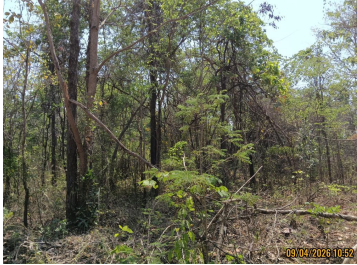
| มาตรการที่กำหนด | การปฏิบัติตามมาตรการ | ผลการปฏิบัติตามมาตรการ | ภาพประกอบ |
|---|---|---|---|
| 5. จัดเตรียมพื้นที่เก็บกักเปลือกดินและมูลดินทราย เนื้อที่ประมาณ 20 ไร่ โดยให้เก็บกักเป็นชั้นๆ ละ 3 เมตร ความสูงไม่เกิน 12 เมตร และควบคุมความลาดชันโดยรวมไม่เกิน 45 องศา พร้อมจัดให้มีคันทำนบดิน ขนาดด้าน บนกว้าง 1 เมตร ฐานด้านล่างกว้าง 2 เมตร ความสูง 1.5 เมตร ร่วมกับร่องระบายน้ำ ขนาดความกว้างด้านบน 2 เมตร ความกว้างด้านล่าง 1 เมตร ความลึก 1.5 เมตรตามที่กำหนดในแผนผังโครงการทำเหมือง เพื่อรองรับปริมาณน้ำฝนชะล้างบริเวณพื้นที่เก็บกักเปลือกดินให้ไหลลงบ่อดักตะกอน | ● | โครงการได้จัดพื้นที่เก็บกักเปลือกดินไว้บริเวณตอนกลางของพื้นที่โครงการบริเวณหมายเลข “ป” (ภาพที่ 2.4-1) ตามที่กำหนดในแผนผังโครงการทำเหมือง | |

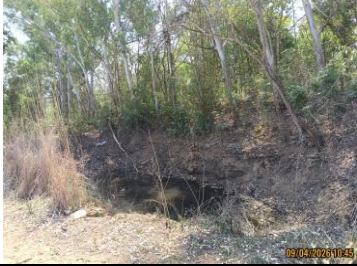
| มาตรการที่กำหนด | การปฏิบัติตามมาตรการ | ผลการปฏิบัติตามมาตรการ | ภาพประกอบ |
|---|---|---|---|
| 6. ให้ขุดบ่อดักตะกอน จำนวน 1 บ่อ ขนาด 40x40 ตารางเมตร ความลึกไม่น้อยกว่า 5 เมตร ตามที่กำหนดในแผนผังโครงการทำเหมือง | ● | โครงการได้ขุดบ่อดักตะกอน จำนวน 1 บ่อ คันทำนบดินและร่องระบายน้ำไว้ในตำแหน่งตามที่กำหนดไว้ในแผนผังโครงการทำเหมืองของโครงการ เพื่อรองรับน้ำที่ไหลบ่าหน้าเหมือง | |

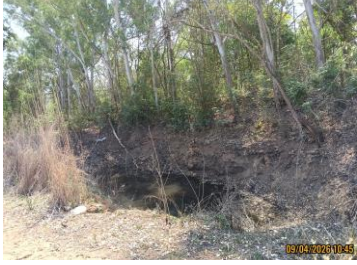
| มาตรการที่กำหนด | การปฏิบัติตามมาตรการ | ผลการปฏิบัติตามมาตรการ | ภาพประกอบ |
|---|---|---|---|
| 7. ออกแบบให้มีบ่อดักตะกอนหรือบ่อรับน้ำ (Sump) บริเวณที่ต่ำสุดของบ่อเหมืองให้มีขนาดเพียงพอที่จะรองรับปริมาณน้ำฝนชะล้างพื้นที่ทำเหมือง พร้อมทั้งขุดลอกตะกอนสะสมออกจากบ่อดักตะกอนและระบายน้ำอย่างน้อยปีละ 1 ครั้ง เพื่อรองรับปริมาณน้ำฝนชะล้างพื้นที่โครงการได้อย่างมีประสิทธิภาพ | ● | โครงการได้ขุดบ่อดักตะกอน จำนวน 1 บ่อ คันทำนบดินและร่องระบายน้ำไว้ในตำแหน่งตามที่กำหนดไว้ในแผนผังโครงการทำเหมืองของโครงการ | |

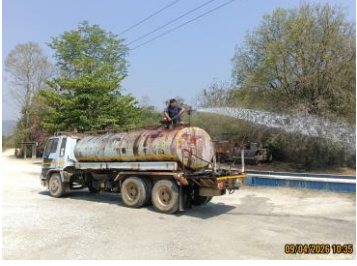
| มาตรการที่กำหนด | การปฏิบัติตามมาตรการ | ผลการปฏิบัติตามมาตรการ | ภาพประกอบ |
|---|---|---|---|
| 8. จัดให้มีรถบรรทุกน้ำ เพื่อใช้ฉีดพรมเส้นทางลำเลียงหินในโรงโม่หิน พื้นที่โครงการและเส้นทางขนส่งในช่วงที่เป็นถนนลูกรังอย่างน้อยวันละ 3-4 ครั้ง หรือตามความเหมาะสมกับสภาพภูมิอากาศ เพื่อลดการฟุ้งกระจายของฝุ่นละออง และให้ปรับปรุงสภาพผิวเส้นทางที่ใช้ในการขนส่งแร่ให้มีสภาพใช้งานได้ดีและปลอดภัยอยู่เสมอ | ● | โครงการได้จัดเตรียมรถบรรทุกน้ำ 1 คัน สำหรับฉีดพรมเส้นทางลำเลียงหินในโรงโม่หิน พื้นที่โครงการ และเส้นทางขนส่งในช่วงที่เป็นถนนลูกรังอย่างน้อยวันละ 3-4 ครั้ง หรือตามความเหมาะสมกับสภาพภูมิอากาศ | |

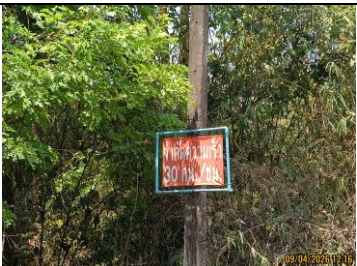
| มาตรการที่กำหนด | การปฏิบัติตามมาตรการ | ผลการปฏิบัติตามมาตรการ | ภาพประกอบ |
|---|---|---|---|
| 9. การขนส่งแร่จะต้องใช้ความเร็วและน้ำหนักของรถบรรทุกให้เป็นไปตามที่ทางราชการกำหนด และควบคุมความเร็วไม่เกิน 30 กิโลเมตรต่อชั่วโมง ในช่วงที่เป็นถนนลูกรังและผ่านชุมชน พร้อมทั้งให้ปิดคลุมกระบะบรรทุกให้มิดชิดก่อนออกนอกพื้นที่โรงโม่หิน และให้หลีกเลี่ยงการขนส่งแร่ในช่วงเวลาราชการและนักเรียนเดินทางไป-กลับที่ทำงานและโรงเรียน | ● | โครงการได้กำชับให้คนงานขับรถบรรทุกแร่ใช้ความเร็วและน้ำหนักของรถบรรทุกให้เป็นไปตามที่ทางราชการกำหนด และควบคุมความเร็วไม่เกิน 30 กิโลเมตรต่อชั่วโมง ในช่วงที่เป็นถนนลูกรังและผ่านชุมชน พร้อมทั้งให้ปิดคลุมกระบะบรรทุกให้มิดชิดก่อนออกนอกพื้นที่โรงโม่หิน | |

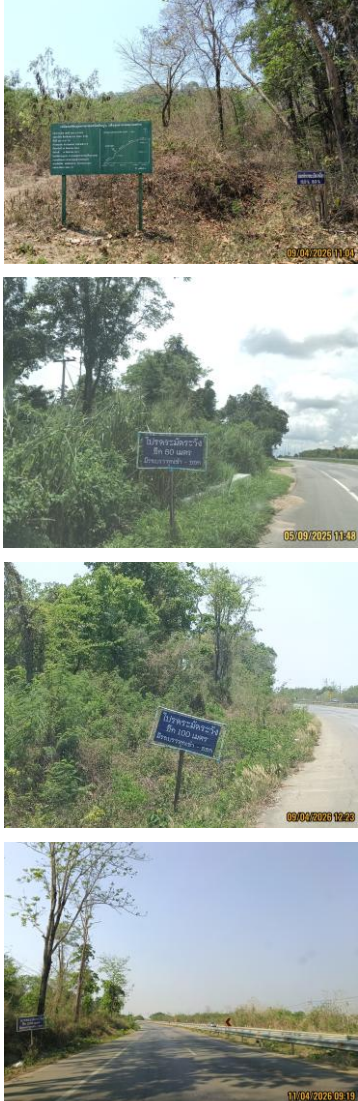
| มาตรการที่กำหนด | การปฏิบัติตามมาตรการ | ผลการปฏิบัติตามมาตรการ | ภาพประกอบ |
|---|---|---|---|
| 10. ติดป้ายชี้แสดงรายละเอียดของแปลง<br>ประทานบัตรบริเวณพื้นที่โครงการ และ<br>สัญญาณจราจรเตือนความเร็วรถริม<br>เส้นทางที่ใช้ในการขนส่งแร่ และป้าย<br>ให้ระมัดระวังรถบรรทุกก่อนถึงทางแยก<br>เข้าพื้นที่โครงการบริเวณทางหลวง<br>หมายเลข 11 ให้เห็นชัดเจน เป็นระยะ<br>ประมาณ 50, 100 และ 200 เมตร | ● | โครงการได้ติดป้ายชี้แสดงรายละเอียด<br>ของแปลงประทานบัตรบริเวณพื้นที่<br>โครงการ และสัญญาณจราจรเตือน<br>ความเร็วรถริมเส้นทางที่ใช้ในการขนส่ง<br>แร่และป้ายให้ระมัดระวังรถบรรทุกก่อน<br>ถึงทางแยกเข้าพื้นที่โครงการ บริเวณ<br>ทางหลวงหมายเลข 11 ให้เห็นชัดเจน<br>เป็นระยะประมาณ 50, 100 และ 200<br>เมตร | |

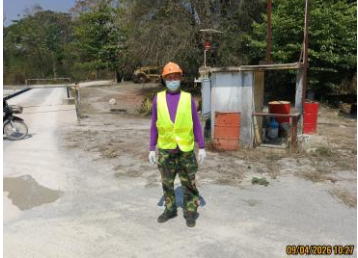
| มาตรการที่กำหนด | การปฏิบัติตามมาตรการ | ผลการปฏิบัติตามมาตรการ | ภาพประกอบ |
|---|---|---|---|
| 11. จัดทำและกำชับให้พนักงานสวมใส่อุปกรณ์<br>ป้องกันอันตรายส่วนบุคคล เช่น หมวก<br>นิรภัย รองเท้ากันภัย ถุงมือนิรภัย หน้ากาก<br>กันฝุ่น เครื่องป้องกันตา ป้องกันหู ฯลฯ<br>ตามความเหมาะสมของลักษณะงานอย่าง<br>สม่าเสมอ และมีน้ำดื่ม-น้ำใช้ ที่พักและ<br>ส้วมที่ถูกสุขลักษณะในเขตเหมืองแร่<br>พร้อมทั้งจัดให้มีการตรวจสุขภาพของ<br>คนงานอย่างน้อยปีละ 1 ครั้ง ได้แก่ การ<br>ตรวจสุขภาพทั่วไป การมองเห็น สมรรถภาพ<br>การได้ยิน สมรรถภาพปอด และการ<br>เอกซเรย์ปอด | ● | โครงการได้จัดทำและกำชับให้พนักงาน<br>สวมใส่อุปกรณ์ป้องกันอันตรายส่วน<br>บุคคล เช่น หมวกนิรภัย รองเท้ากันภัย<br>ถุงมือนิรภัย หน้ากากกันฝุ่น เครื่อง<br>ป้องกันตา ป้องกันหู ฯลฯ ตามความ<br>เหมาะสมของลักษณะงานอย่าง<br>สม่าเสมอ และจัดให้มีน้ำดื่ม-น้ำใช้<br>ที่พักและส้วมที่ถูกสุขลักษณะในเขต<br>เหมืองแร่ พร้อมทั้งจัดให้มีการตรวจ<br>สุขภาพของคนงาน 3 คน มีการตรวจ<br>สุขภาพทั่วไป การมองเห็น สมรรถภาพ<br>การได้ยิน สมรรถภาพปอด และการ<br>เอกซเรย์ปอด เมื่อวันที่ 16 ธันวาคม<br>พ.ศ. 2568 ซึ่งสุขภาพของคนงานทั้ง 3<br>คน มีสุขภาพปกติดี (ภาคผนวก ง) | <p>คนงานสวมใส่อุปกรณ์ป้องกันอันตรายส่วน<br/> บุคคล เช่น หมวกนิรภัย รองเท้ากันภัย ถุงมือ<br/> นิรภัย หน้ากากกันฝุ่น เครื่องป้องกันตา<br/> ป้องกันหู</p> |

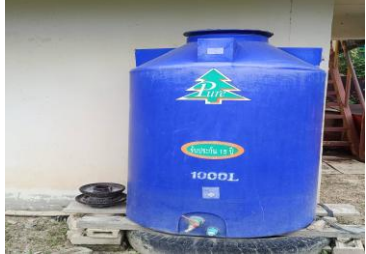
| มาตรการที่กำหนด | การปฏิบัติตามมาตรการ | ผลการปฏิบัติตามมาตรการ | ภาพประกอบ |
|---|---|---|---|
| | | | <p>ถังน้ำดื่ม-น้ำใช้</p> <p>ส่วนที่ถูกสุขลักษณะในเขตเหมืองแร่</p> |

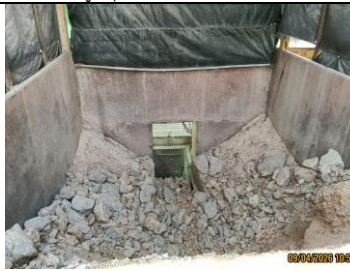
| มาตรการที่กำหนด | การปฏิบัติตามมาตรการ | ผลการปฏิบัติตามมาตรการ | ภาพประกอบ |
|---|---|---|---|
| 12. ให้ปรับปรุงโรงโม่หินเป็นระบบปิด และจัดให้มีระบบป้องกันผลกระทบสิ่งแวดล้อมให้ครบถ้วน ตามข้อกำหนดประกาศกรมอุตสาหกรรมพื้นฐานและการเหมืองแร่ ลงวันที่ 12 มกราคม 2548 เรื่อง ให้โรงโม่บดหรือย่อยหินมีระบบป้องกันและลดผลกระทบสิ่งแวดล้อมลงวันที่ 12 มกราคม 2548 พร้อมทั้งให้บำรุงรักษาและใช้ระบบในขณะทำการผลิตแร่อย่างสม่ำเสมอ โดยเฉพาะระบบป้องกันและลดการฟุ้งกระจายของฝุ่นละออง | ● | <ul style="list-style-type: none"> <li>- โครงการได้ปฏิบัติตามประกาศกรมอุตสาหกรรมพื้นฐานและการเหมืองแร่ เรื่องให้โรงโม่บดหรือย่อยหินมีระบบป้องกันและลดผลกระทบสิ่งแวดล้อมลงวันที่ 12 มกราคม 2548</li> <li>- โครงการได้สเปรย์น้ำในขณะทำการผลิตแร่อย่างสม่ำเสมอ</li> </ul> | |

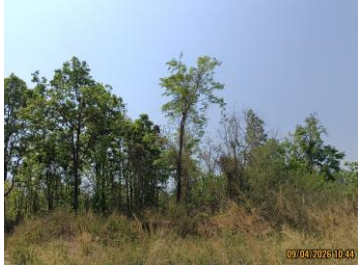
| มาตรการที่กำหนด | การปฏิบัติตามมาตรการ | ผลการปฏิบัติตามมาตรการ | ภาพประกอบ |
|---|---|---|---|
| 15. ให้ทำการฟื้นฟูสภาพพื้นที่โครงการฯ ควบคู่ไปกับการทำเหมือง ดังนี้<br>15.1 ดูแลรักษาพืชพันธุ์ไม้ที่มีอยู่เดิม และปลูกต้นไม้ท้องถิ่นหรือพันธุ์ไม้อื่น ๆ ที่เหมาะสมเสริมทดแทนต้นไม้ที่ตายลงในพื้นที่ที่เว้นไม่ทำเหมือง บนคันทำนบกั้นดิน และบริเวณพื้นที่ป่าไม้ที่ยังไม่ใช้ทำเหมือง พร้อมทั้งบำรุงรักษาดินไม้เหล่านั้นให้มีการเจริญเติบโตที่ดี | ● | โครงการดูแลรักษาพืชพันธุ์ไม้ที่มีอยู่เดิม และปลูกต้นไม้ท้องถิ่นและต้นยูคาลิปตัส รวมทั้งปลูกเสริมทดแทนต้นไม้ที่ตายลงในพื้นที่ที่เว้นไม่ทำเหมือง บนคันทำนบกั้นดิน และบริเวณพื้นที่ป่าไม้ที่ยังไม่ใช้ทำเหมือง พร้อมทั้งบำรุงรักษาดินไม้เหล่านั้นให้มีการเจริญเติบโตที่ดี และตามรายงานแผนการฟื้นฟูพื้นที่ที่ทำเหมือง ฉบับเดือนสิงหาคม 2567 ทางโครงการจะทำการฟื้นฟูบริเวณชั้นบนดินได้ผ่านการทำเหมืองแล้ว โดยพันธุ์ไม้ท้องถิ่น และบริเวณพื้นที่ว่างที่ไม่เกี่ยวข้องกับการทำเหมือง (ภาคผนวก ข) | |

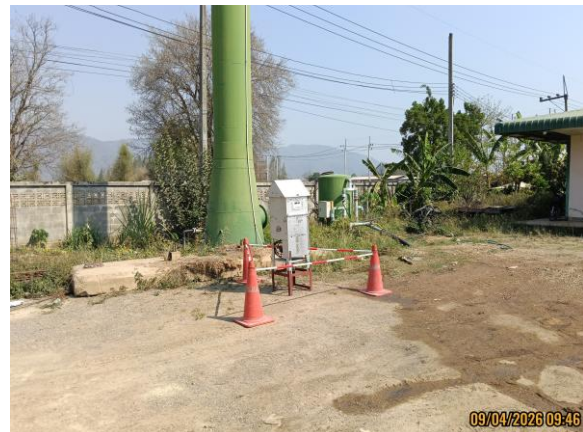
ข. บริเวณบริษัท เอ็น.ดี.พี.เอ็นจิเนียริ่ง จำกัด

ภาพที่ 5.1.1-1 สถานีติดตามตรวจสอบคุณภาพอากาศในบรรยากาศโดยทั่วไป

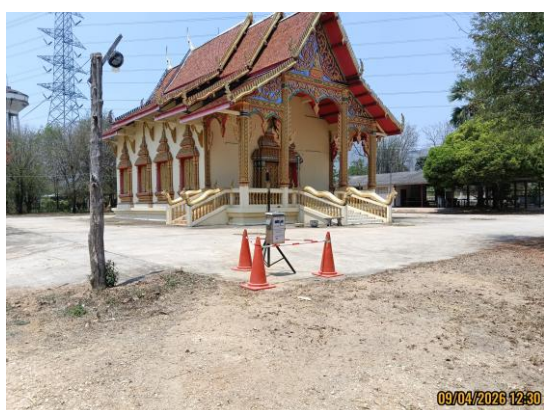
ก. บริเวณบ้านผาลาด

ภาพที่ 5.1.2-1 สถานีติดตามตรวจสอบค่าระดับเสียงบริเวณพื้นที่โครงการ

การตรวจวัดครั้งที่ 1 ค่าระดับเสียงเฉลี่ย 24 ชั่วโมง (Leq 24 hr) มีค่าอยู่ในช่วง 46.0-47.6 เดซิเบล (เอ) และระดับเสียงสูงสุด (Lmax) มีค่าอยู่ในช่วง 75.6-76.9 เดซิเบล (เอ)

เมื่อนำผลการตรวจวิเคราะห์ค่าระดับเสียงมาเปรียบเทียบกับค่ามาตรฐานระดับเสียงชุมชนโดยทั่วไป มีค่าอยู่ในเกณฑ์มาตรฐานที่กำหนด

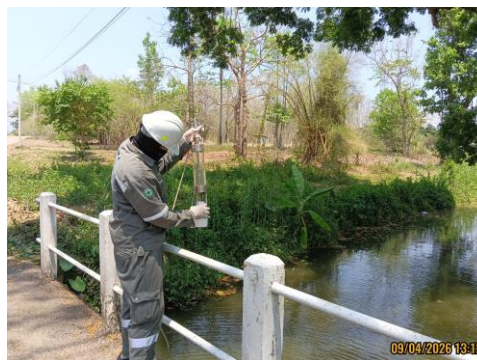
ห้วยทะ

ภาพที่ 5.1.3-1 สถานีติดตามตรวจสอบคุณภาพน้ำผิวดินบริเวณพื้นที่โครงการ

การเก็บตัวอย่างน้ำผิวดินในห้วยแม่ทะ (รูปที่ 3.2.1-1 และภาพที่ 5.1.3-1) ดำเนินการในครั้งที่ 1 เมื่อวันที่ 9 เมษายน พ.ศ. 2569 ซึ่งผลการวิเคราะห์คุณภาพน้ำ ดังแสดงในตารางที่ 5.1.3-1 และภาคผนวก ข สรุปได้ดังนี้

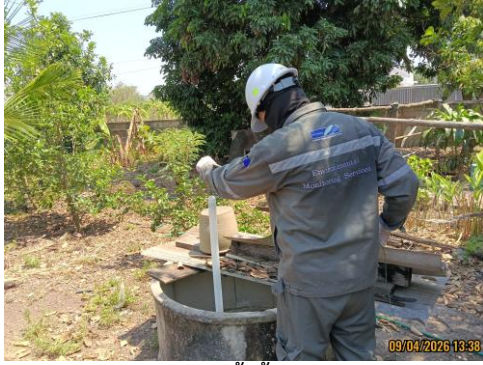
ก. บริเวณบ่อน้ำต้นบ้านผาสด

ผลการตรวจวิเคราะห์คุณภาพน้ำบ่อน้ำตื้นและน้ำบาดาลบริเวณบ้านผาตลาด พบว่า ดัชนีคุณภาพน้ำมีค่าอยู่ในเกณฑ์มาตรฐานคุณภาพน้ำบาดาลที่ใช้บริโภค
