## ผลการปฏิบัติตามมาตรการป้องกันและแก้ไขผลกระทบสิ่งแวดล้อม

**ตารางที่ 2.2-1 สรุปผลการปฏิบัติตามมาตรการป้องกันและแก้ไขผลกระทบสิ่งแวดล้อม (ระยะดำเนินการ) โรงงานผลิตโพลีคาร์บอเนต บริษัท ไทยโพลีคาร์บอเนต จำกัด  
ระหว่างเดือนมกราคม-มิถุนายน 2563**

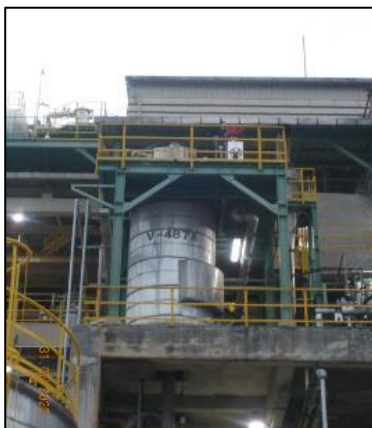
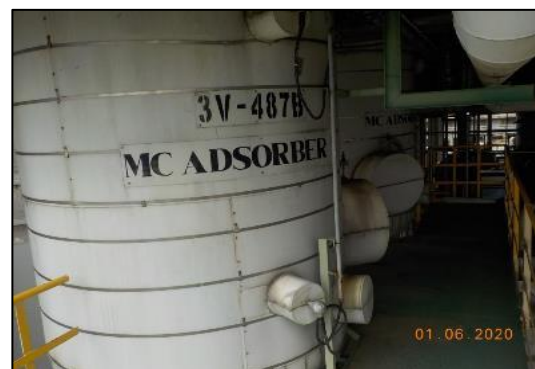
ภาพถ่ายที่ 2.2-3 HE Adsorber

2. คุณภาพอากาศ (ต่อ)	<p>2.2 ไอของ Heptane และ Methylene Chloride ที่เกิดจากการ อบแห้งโพลีคาร์บอเนต และมี Fine PC ปนอยู่จะผ่าน PC Recovery System เพื่อแยกอนุภาค PC นำกลับไปใช้ใหม่ จากนั้นไอของ Heptane และ Methylene Chloride จะถูกส่งไป ยัง Adsorption Tank ซึ่งภายในบรรจุด้วย Activated Carbon เพื่อดูดซับไอสารอินทรีย์ไว้ก่อนระบายก๊าซที่เหลือออกสู่ บรรยากาศ โดยควบคุมอัตราการระบายก๊าซดังนี้</p> <p><b>PC1 : Heptane Adsorber</b> <b>ปล่อง V-681/A/B/C</b></p> <ul style="list-style-type: none"> <li>- Heptane ไม่เกิน 2.237 กรัมต่อวินาที หรือไม่เกิน 368.7 มิลลิกรัมต่อลูกบาศก์เมตร</li> <li>- Methylene Chloride ไม่เกิน 1.466 กรัมต่อวินาที หรือไม่เกิน 241.6 มิลลิกรัมต่อลูกบาศก์เมตร</li> </ul> <p><b>ปล่อง 2V-681/A/B/C</b></p> <ul style="list-style-type: none"> <li>- Heptane ไม่เกิน 2.127 กรัมต่อวินาที หรือไม่เกิน 350.5 มิลลิกรัมต่อลูกบาศก์เมตร</li> <li>- Methylene Chloride ไม่เกิน 1.395 กรัมต่อวินาที หรือไม่เกิน 229.9 มิลลิกรัมต่อลูกบาศก์เมตร</li> </ul> <p><b>: Methylene Chloride Adsorber</b> <b>ปล่อง V-487/A/B</b></p> <ul style="list-style-type: none"> <li>- Methylene Chloride ไม่เกิน 0.097 กรัมต่อวินาที หรือไม่เกิน 556 มิลลิกรัมต่อลูกบาศก์เมตร</li> </ul>	✓					<p>- โครงการฯ มีระบบ Heptane Adsorber และ Methylene Chloride Adsorber เพื่อใช้บำบัดก๊าซ Heptane และ Methylene Chloride ก่อนระบาย ออกสู่บรรยากาศ และมีการควบคุมผ่านหน้าจอ ควบคุมตลอดเวลา สำหรับผลการตรวจวัดคุณภาพ อากาศจากปล่องระบายอากาศครั้งที่ 1/2563 โครงการฯ ได้ดำเนินการตรวจวัดระหว่างวันที่ 3-4 มีนาคม 2563 และพบค่าความเข้มข้น ดังนี้</p> <p><b>PC1 : Heptane Adsorber</b> <b>ปล่อง V-681/A/B/C</b></p> <ul style="list-style-type: none"> <li>● Heptane มีปริมาณน้อยมากไม่สามารถ ตรวจวัดได้ด้วยวิธีการทางห้องปฏิบัติการ ทดสอบ (Not Detected)</li> <li>● Methylene Chloride มีปริมาณน้อยมากไม่ สามารถตรวจวัดได้ด้วยวิธีการทาง ห้องปฏิบัติการทดสอบ (Not Detected)</li> </ul> <p><b>ปล่อง 2V-681/A/B/C</b></p> <ul style="list-style-type: none"> <li>● Heptane มีปริมาณน้อยมากไม่สามารถ ตรวจวัดได้ด้วยวิธีการทางห้องปฏิบัติการ ทดสอบ (Not Detected)</li> <li>● Methylene Chloride มีปริมาณน้อยมากไม่ สามารถตรวจวัดได้ด้วยวิธีการทาง ห้องปฏิบัติการทดสอบ (Not Detected)</li> </ul>	- ไม่มี	<ul style="list-style-type: none"> <li>- รายงานผลการ ตรวจวัดคุณภาพ อากาศจากปล่อง ระบายอากาศ ส่วนที่ <b>3 หัวข้อ 3.4.2</b></li> <li>- ภาพถ่ายที่ <b>2.2-3</b> HE Adsorber</li> <li>- ภาพถ่ายที่ <b>2.2-4</b> MC Adsorber</li> <li>- เอกสารแนบที่ <b>18</b> เอกสารแสดงหน้าจอ ควบคุมการทำงานของ Adsorber ระบบ Recovery System</li> <li>- เอกสารแนบที่ <b>19</b> คู่มือการทำงานของ HE and MC Adsorber ระบบ Recovery System</li> </ul>

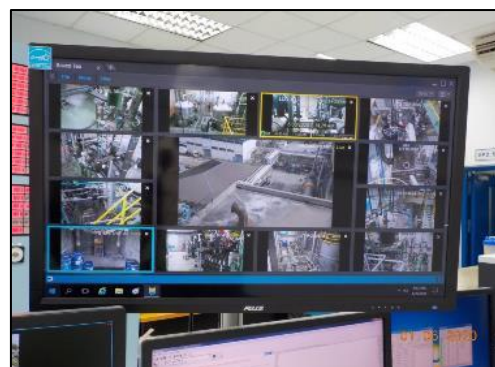
ภาพถ่ายที่ 2.2-6 สัญญาณเตือนการรั่วไหลของก๊าซที่ติดไว้ทางเข้า-ออกของ Air Tight Room

2. คุณภาพอากาศ (ต่อ)	2.5 หากเกิดการรั่วไหลของก๊าซ CG ภายใน Air Tight Room จะมีสัญญาณเตือนเป็นไซเรน มีแสงไฟและเสียงเตือน โดยสัญญาณจะปรากฏบริเวณทางเข้า-ออก Air Tight Room และห้องควบคุมส่วนกลาง	✓					- กรณีเกิดเหตุการณ์รั่วไหลของก๊าซ CG ภายในห้อง Air Tight Room <ul style="list-style-type: none"> <li>จะมีสัญญาณเตือนไซเรน (แสงและเสียง) บริเวณประตูหน้าห้องควบคุมส่วนกลาง</li> <li>พนักงานที่ประจำอยู่ในห้องควบคุมส่วนกลางจะทำการตรวจสอบโดยกล้อง CCTV ที่ติดตั้งไว้ภายในทันที</li> </ul>	- ไม่มี	- ภาพถ่ายที่ 2.2-6 สัญญาณเตือนการรั่วไหลของก๊าซที่ติดไว้ที่ทางเข้า-ออก Air Tight Room - ภาพถ่ายที่ 2.2-7 กล้อง CCTV ในห้อง Air Tight Room

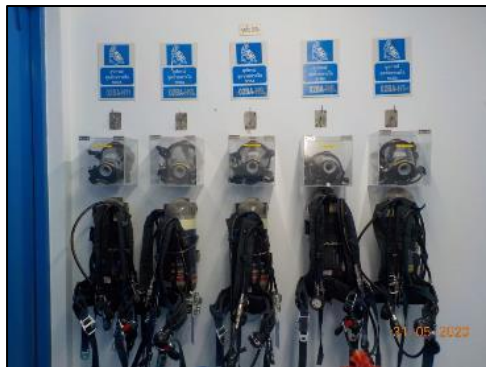
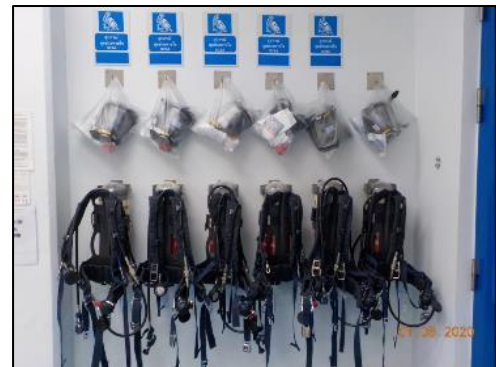
ภาพถ่ายที่ 2.2-8 ป้ายเตือนก่อนเข้า Air Tight Room

2.6 Air Tight Room เป็นพื้นที่หวงห้ามเฉพาะ ห้ามเข้าก่อนได้รับอนุญาตจากผู้จัดการฝ่ายผลิต หรือหัวหน้ากะ โดยต้องเข้าไปอย่างน้อย 2 คน และต้องนำเครื่องตรวจเช็คแก๊ส (CG Gas Detector) พกติดตัวอย่างน้อย 1 ชุด รวมทั้งเตรียมหน้ากากพร้อมใส่กรองสารเคมี และจะต้องติดบัตรวัดก๊าซคาร์บอนิลคลอไรด์ และต้องพกอุปกรณ์สื่อสารติดตัวทุกครั้ง	✓					- โครงการฯ กำหนดให้บริเวณทางเข้าออก Air Tight Room (ATR) เป็นเขตควบคุมหวงห้ามเฉพาะมีกฎระเบียบบังคับดังนี้ <ol style="list-style-type: none"> <li>มีกฎระเบียบสำหรับการควบคุมเข้าปฏิบัติงานในห้อง Air Tight Room</li> <li>ติดตั้งป้ายเตือนให้ปฏิบัติตามระเบียบข้อกำหนด</li> <li>มีแบบฟอร์มการขออนุญาตเข้าปฏิบัติงานใน Air Tight Room โดยกำหนดให้การทำงานต้องได้รับอนุญาตจากผู้จัดการฝ่ายผลิตหรือหัวหน้ากะ โดยมีพนักงานฝ่ายผลิตคอยตรวจสอบดูแล</li> <li>กำหนดให้พนักงานต้องเตรียมหน้ากากพร้อมใส่กรองสารเคมี และติดบัตรวัดคาร์บอนิลคลอไรด์</li> <li>นำเครื่อง CG Gas Detector ติดตัวขณะปฏิบัติงาน</li> <li>ติดตั้งกล้องที่วิ้งจรปิดภายใน Air Tight Room เพื่อคอยตรวจสอบการทำงาน</li> <li>มีอุปกรณ์ SCBA ไว้ใช้ในกรณีเกิดเหตุฉุกเฉิน</li> </ol>	- ไม่มี	- ภาพถ่ายที่ 2.2-8 ป้ายเตือนก่อนเข้า ATR - ภาพถ่ายที่ 2.2-9 SCBA ที่ใช้เข้าไปปฏิบัติงานใน Air Tight Room - ภาพถ่ายที่ 2.2-10 บัตรวัดก๊าซคาร์บอนิลคลอไรด์ (CG Badge) และป้ายบังคับติดบัตรก่อนเข้าส่วนการผลิต - เอกสารแนบที่ 20 แสดงหน้าจอบนห้อง Air Tight Room - เอกสารแนบที่ 21 เอกสารระเบียบการปฏิบัติการซ่อมบำรุงในห้อง Air Tight Room - เอกสารแนบที่ 22 แบบฟอร์มขออนุญาตเข้าห้อง Air Tight Room

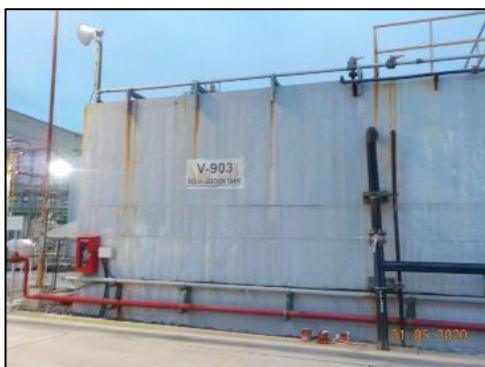
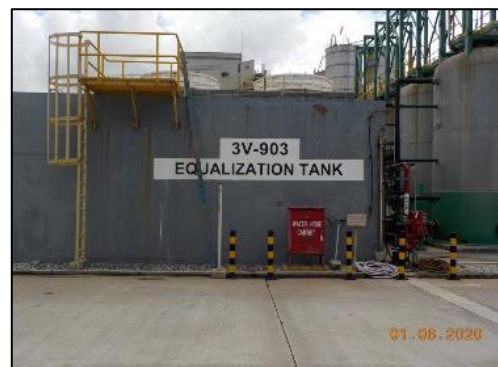
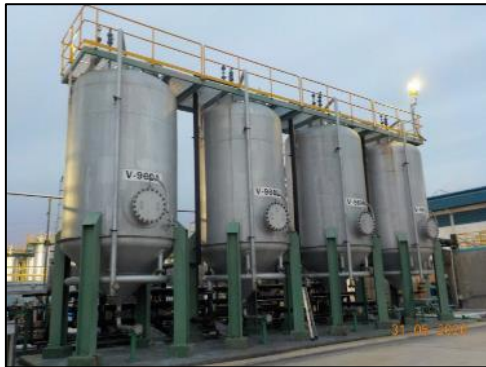
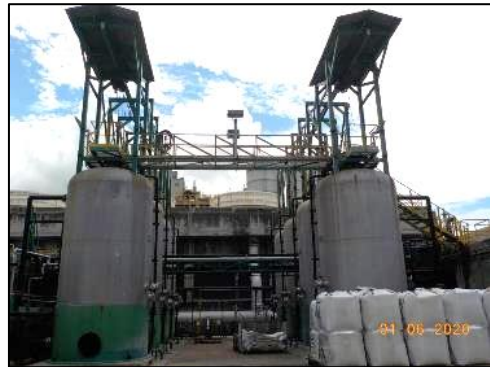
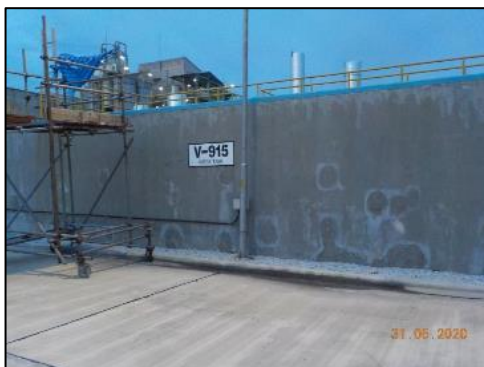
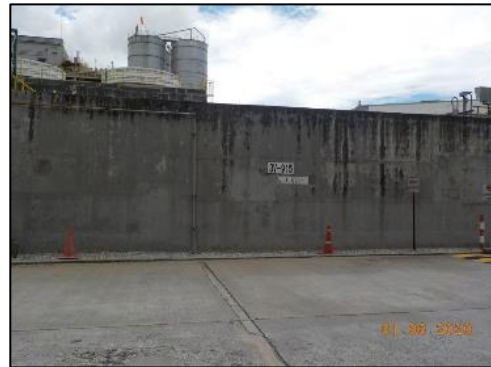
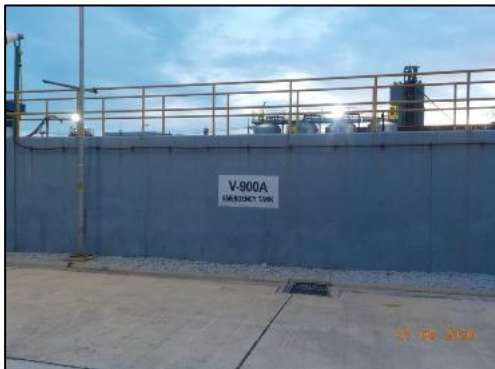
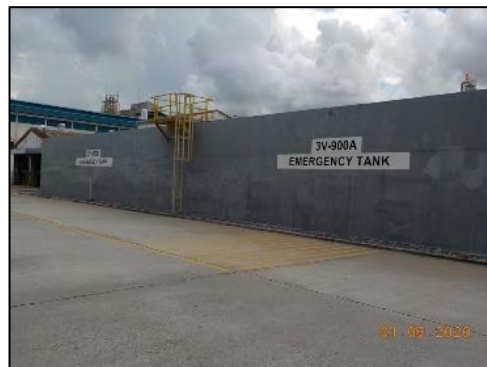
ภาพถ่ายที่ 2.2-17 ระบบบำบัดน้ำเสียของโรงงาน

ผลกระทบสิ่งแวดล้อม	มาตรการป้องกันและแก้ไขผลกระทบสิ่งแวดล้อม	ปฏิบัติ	ไม่ปฏิบัติ	ปฏิบัติตามได้	ปฏิบัติตามได้แต่ไม่มีประสิทธิภาพ	ยังไม่ถึงเวลาปฏิบัติ	รายละเอียดการปฏิบัติตามมาตรการ	ปัญหาอุปสรรค / การแก้ไข	เอกสารอ้างอิง																
3. คุณภาพน้ำผิวดิน  ● ผลกระทบจากของเสีย ของเหลว ของโครงการต่อคุณภาพน้ำอันเนื่องมาจากน้ำเสียจากกระบวนการผลิต	3.1 ควบคุมระบบ Solvent Recovery ให้ทำงานอย่างมีประสิทธิภาพ เพื่อให้สามารถนำสารกลับมาใช้ในการผลิตให้มากที่สุด และลดความสกปรกในน้ำที่ระบายสู่ระบบบำบัดน้ำเสีย	✓					- โครงการฯ ตรวจสอบการทำงานของระบบ Solvent Recovery อยู่เสมอเพื่อให้การทำงานของระบบ Solvent Recovery ทำงานได้อย่างมีประสิทธิภาพ โดยในช่วงการดำเนินงานระหว่างเดือนมกราคม-มิถุนายน 2563 พบว่า ระบบ Solvent Recovery สามารถทำงานได้ตามปกติ	- ไม่มี	- เอกสารแนบที่ 33 เอกสารตรวจสอบการทำงานของระบบ Solvent Recovery																
	3.2 ควบคุมระบบบำบัดน้ำเสียแบบ Activated Carbon Adsorption ให้ทำงานอย่างมีประสิทธิภาพตามที่ออกแบบไว้ โดยน้ำเสียที่ผ่านการบำบัดแล้วจะต้องมีคุณภาพอยู่ในเกณฑ์มาตรฐานน้ำทิ้ง โดยเป็นไปตามประกาศกระทรวงอุตสาหกรรม สำหรับระบบบำบัดน้ำเสียของโครงการ ประกอบด้วยด้วยอุปกรณ์หลักคือ
