บทที่ 3

ผลการติดตามตรวจสอบคุณภาพสิ่งแวดล้อม

การติดตามตรวจสอบคุณภาพสิ่งแวดล้อม ของโครงการโรงแรมอัมรา กรุงเทพฯ (ระยะดำเนินการ) บริษัท อัมรา โฮสพิทาลิตี้(ประเทศไทย) จำกัด ดำเนินการจัดจ้าง บริษัท เอส.พี.เจ.ไซแอนติฟิค จำกัด โดยทำการตรวจวัดคุณภาพน้ำ ทั้ง บริเวณพื้นที่โครงการ ระหว่างเดือนมกราคม - มิถุนายน พ.ศ. 2564

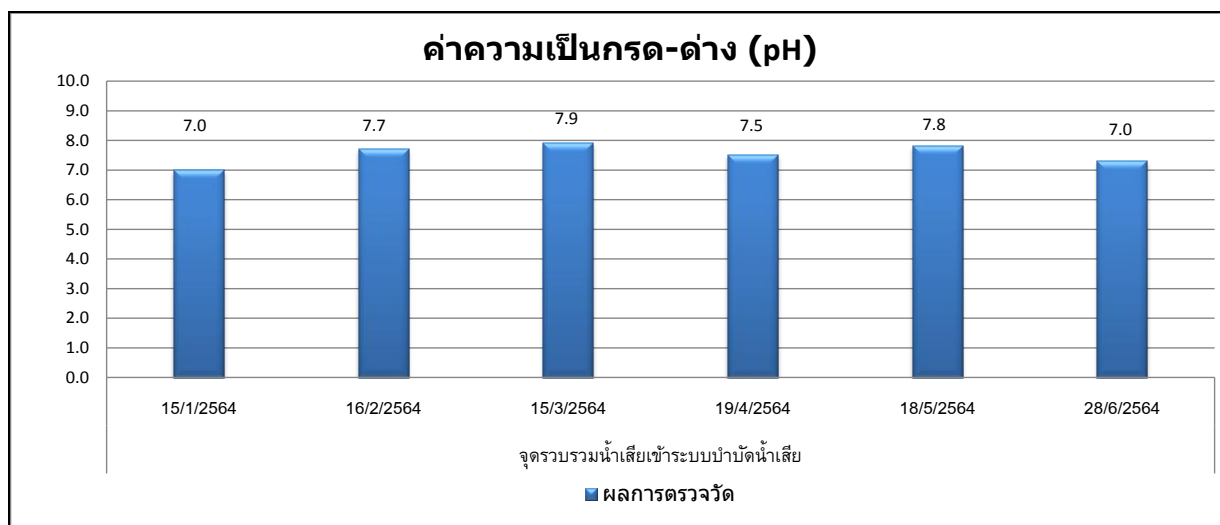
กราฟที่ 3.1-1 กราฟเปรียบเทียบผลการตรวจวัดคุณภาพน้ำทิ้งค่าความเป็นกรด-ด่าง (pH)

จากจุดรวบรวมน้ำเสียเข้าระบบบำบัดน้ำเสียเดือนมกราคม - มิถุนายน พ.ศ.2564

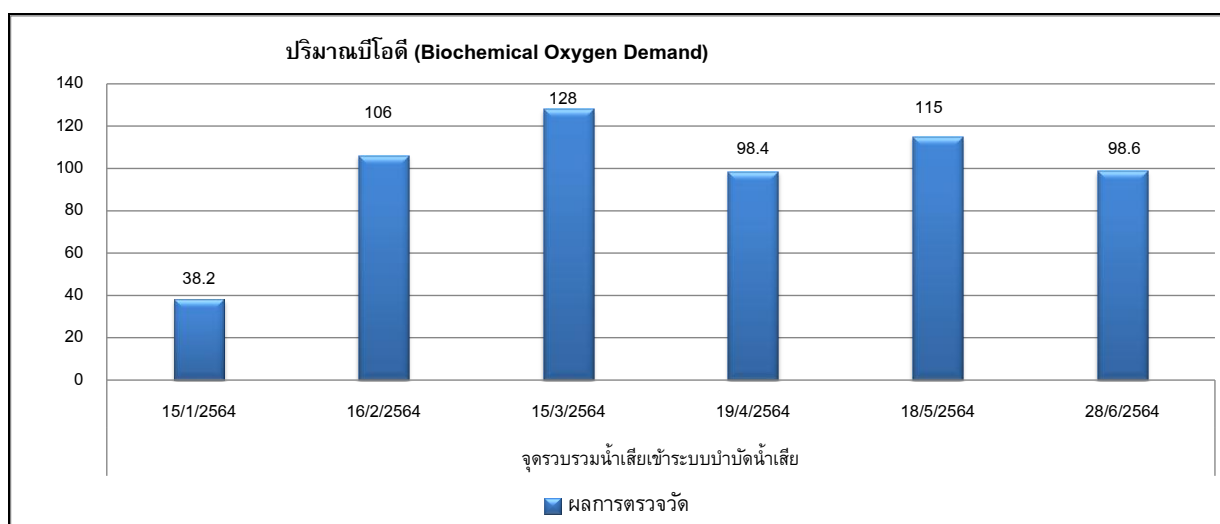
กราฟที่ 3.1-2 กราฟเปรียบเทียบผลการตรวจวัดปริมาณบีโอดี (BOD)

จากจุดรวบรวมน้ำเสียเข้าระบบบำบัดน้ำเสียเดือนมกราคม - มิถุนายน พ.ศ.2564

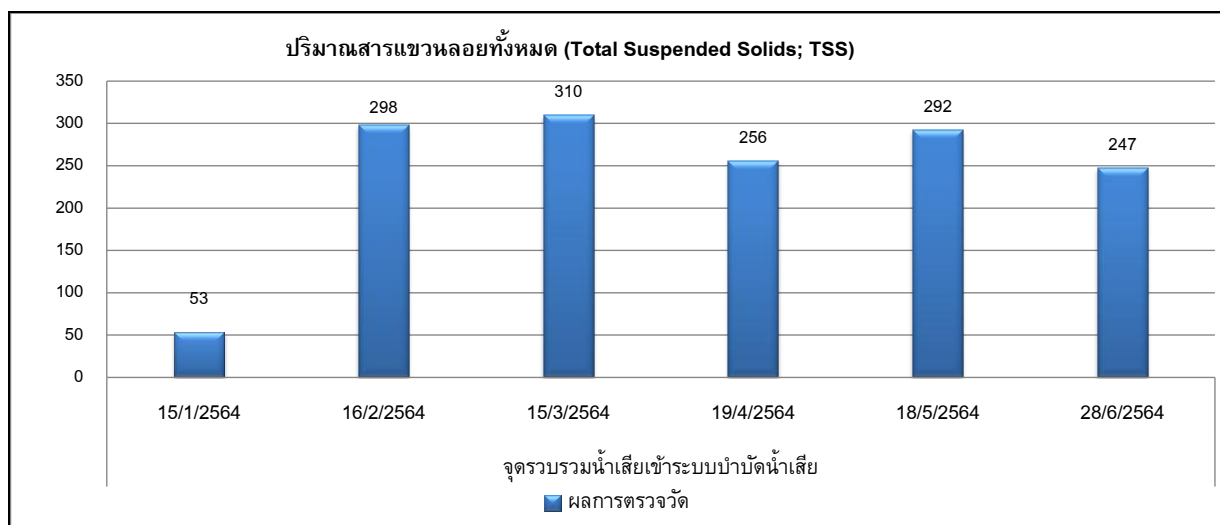
กราฟที่ 3.1-3 กราฟเปรียบเทียบผลการตรวจวัดปริมาณของแข็งแขวนลอย (Total Suspended Solids)

จากจุดรวบรวมน้ำเสียเข้าระบบบำบัดน้ำเสียเดือนมกราคม - มิถุนายน พ.ศ.2564

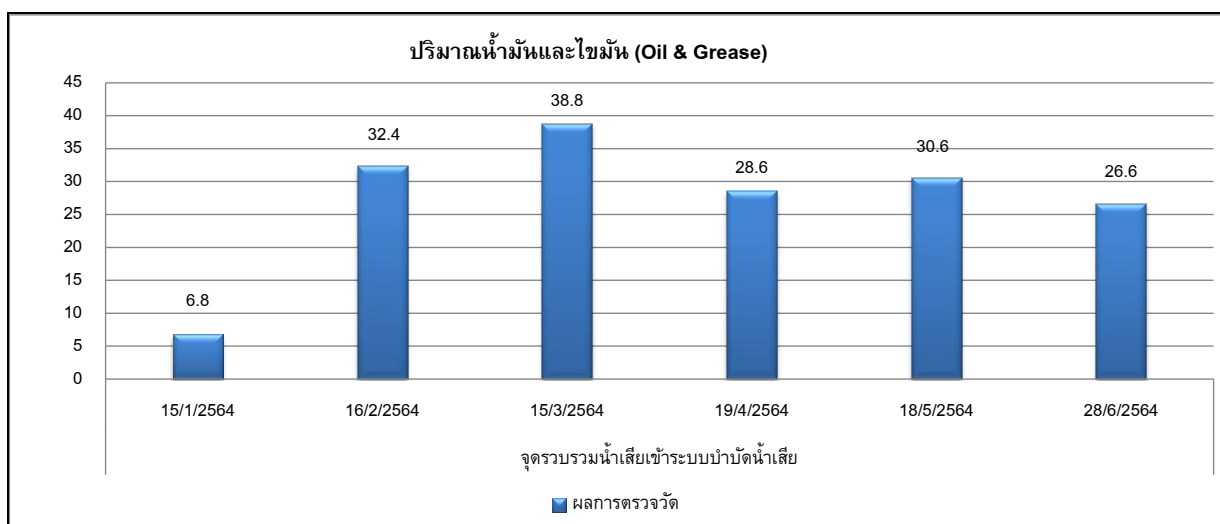
กราฟที่ 3.1-4 กราฟเปรียบเทียบผลการตรวจวัดปริมาณน้ำมันและไขมัน (Oil&Grease)

จากจุดรวบรวมน้ำเสียเข้าระบบบำบัดน้ำเสียเดือนมกราคม - มิถุนายน พ.ศ.2564

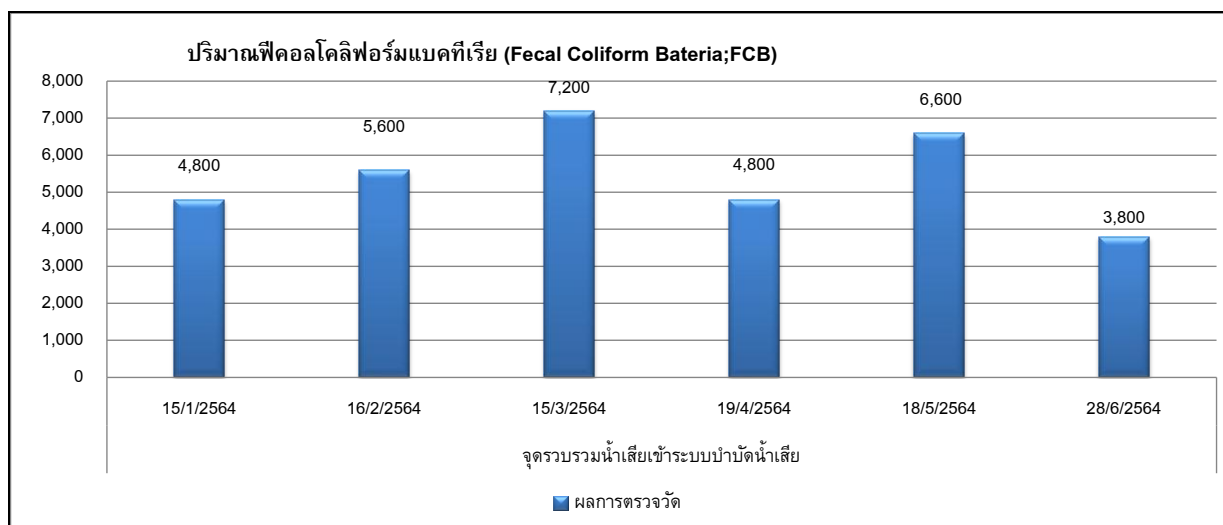
กราฟที่ 3.1-5 กราฟเปรียบเทียบผลการตรวจวัดปริมาณฟีคอลโคลิฟอร์มแบคทีเรีย (Fecal Coliform Bacteria)
จากจุดรวบรวมน้ำเสียเข้าระบบบำบัดน้ำเสียเดือนมกราคม - มิถุนายน พ.ศ.2564

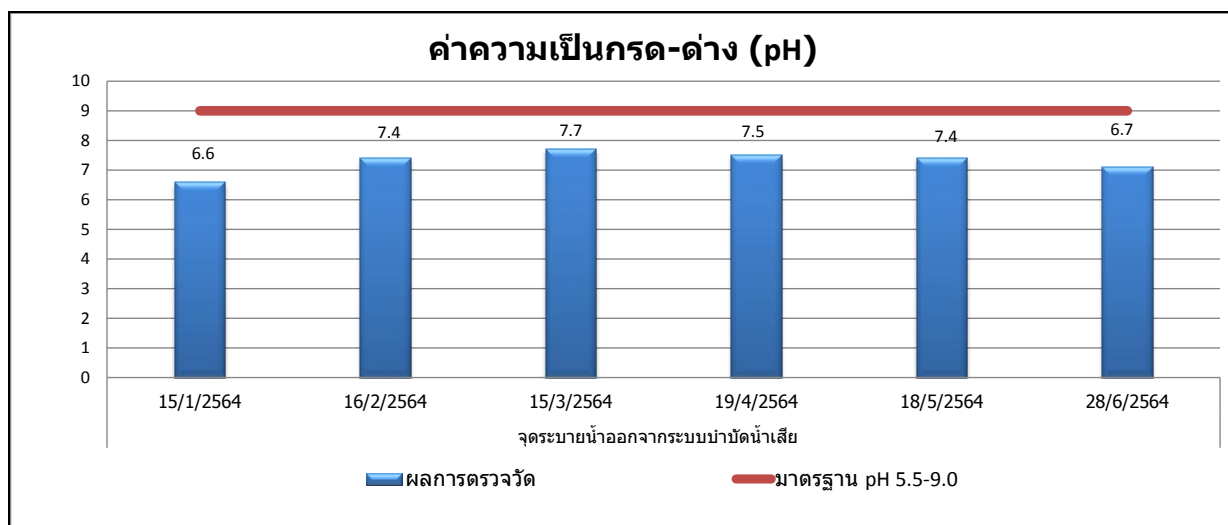
กราฟที่ 3.1-6 กราฟเปรียบเทียบผลการตรวจวัดคุณภาพน้ำทิ้งค่าความเป็นกรด-ด่าง (pH)
จากบริเวณระบายน้ำออกจากระบบบำบัดน้ำเสีย เดือนมกราคม - มิถุนายน พ.ศ.2564

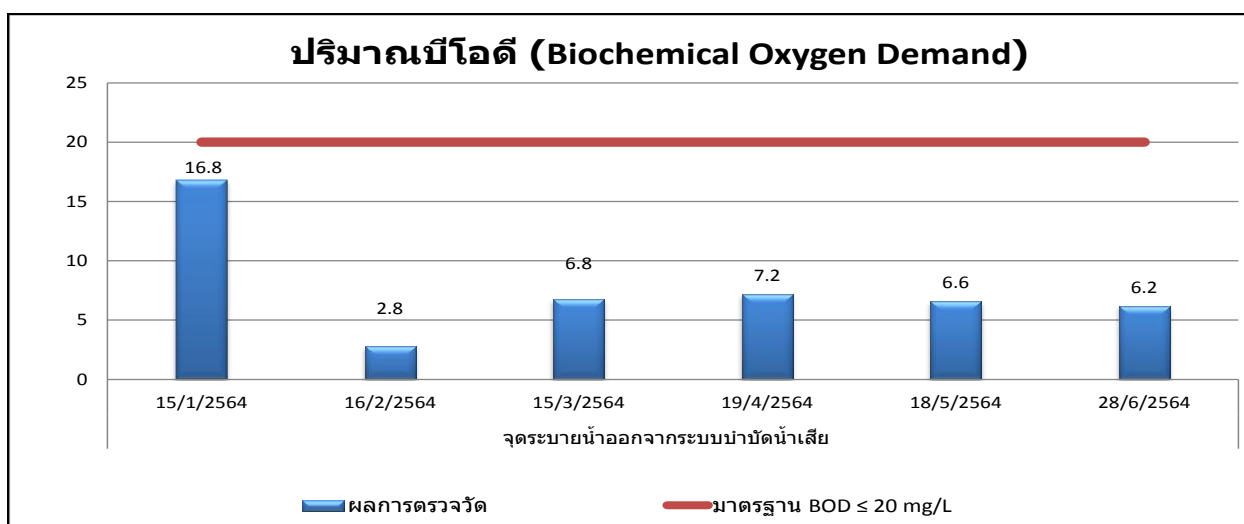
กราฟที่ 3.1-7 กราฟเปรียบเทียบผลการตรวจวัดปริมาณบีโอดี (BOD)
จากบริเวณระบายน้ำออกจากระบบบำบัดน้ำเสีย เดือนมกราคม - มิถุนายน พ.ศ.2564

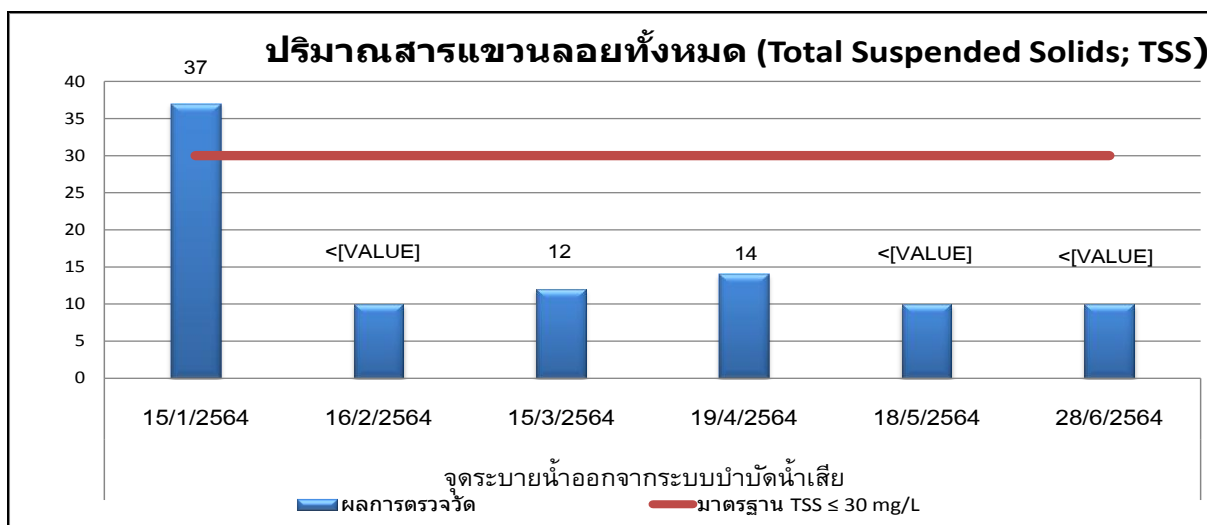
กราฟที่ 3.1-8 กราฟเปรียบเทียบผลการตรวจวัดปริมาณของแข็งแขวนลอย (Total Suspended Solids)

จากบริเวณระบายน้ำออกจากระบบบำบัดน้ำเสีย เดือนมกราคม - มิถุนายน พ.ศ.2564

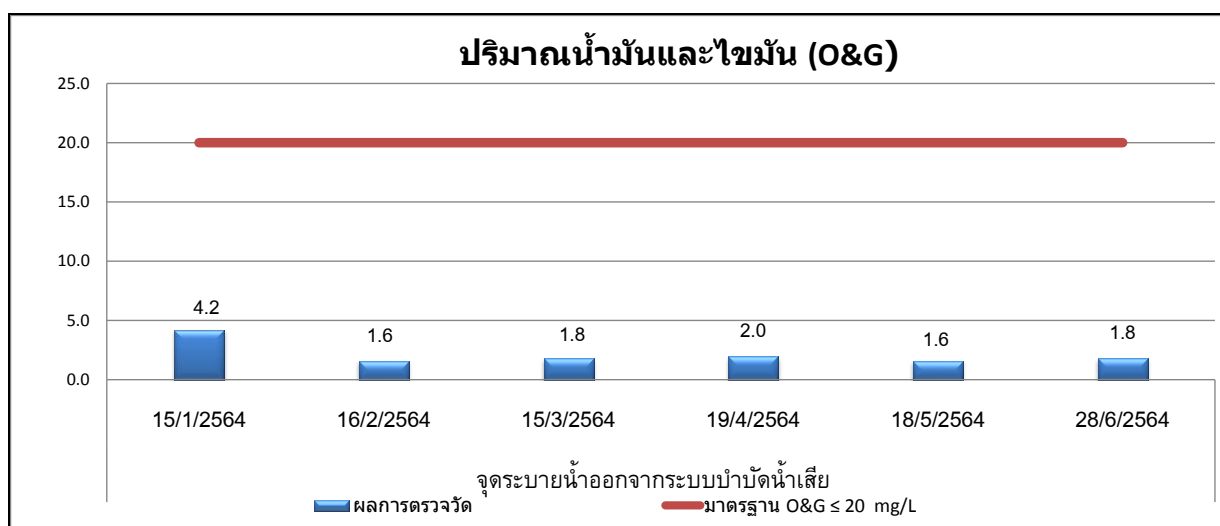
กราฟที่ 3.1-9 กราฟเปรียบเทียบผลการตรวจวัดปริมาณน้ำมันและไขมัน (Oil&Grease)

จากบริเวณระบายน้ำออกจากระบบบำบัดน้ำเสีย เดือนมกราคม - มิถุนายน พ.ศ.2564

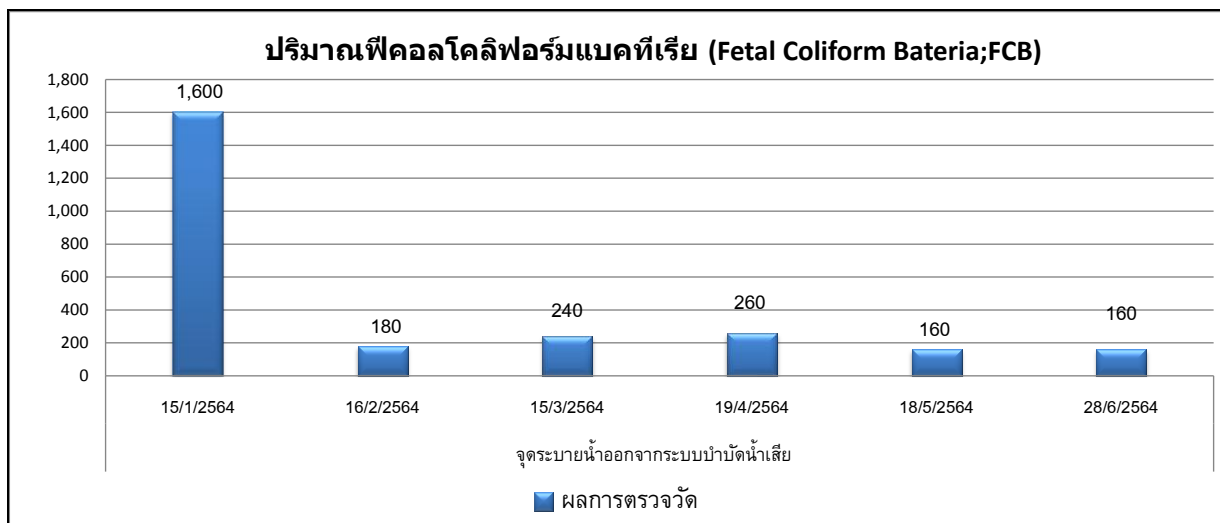
กราฟที่ 3.1-10 กราฟเปรียบเทียบผลการตรวจวัดปริมาณฟีคอลโคลิฟอร์มแบคทีเรีย (Fecal Coliform Bacteria)
จากบริเวณระบายน้ำออกจากระบบบำบัดน้ำเสีย เดือนมกราคม - มิถุนายน พ.ศ.2564

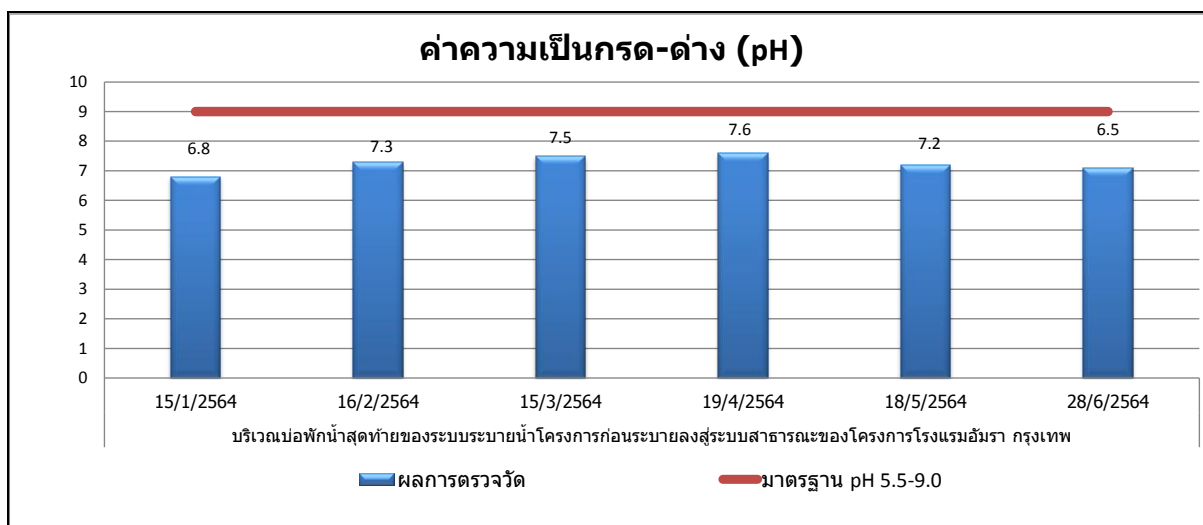
กราฟที่ 3.1-11 กราฟเปรียบเทียบผลการตรวจวัดคุณภาพน้ำหึ่งค่าความเป็นกรด-ด่าง (pH)
จากบ่อกักน้ำสุดท้ายของระบบระบายน้ำของโครงการก่อนระบายลงสู่ระบบระบายน้ำสาธารณะ
เดือนมกราคม - มิถุนายน พ.ศ.2564

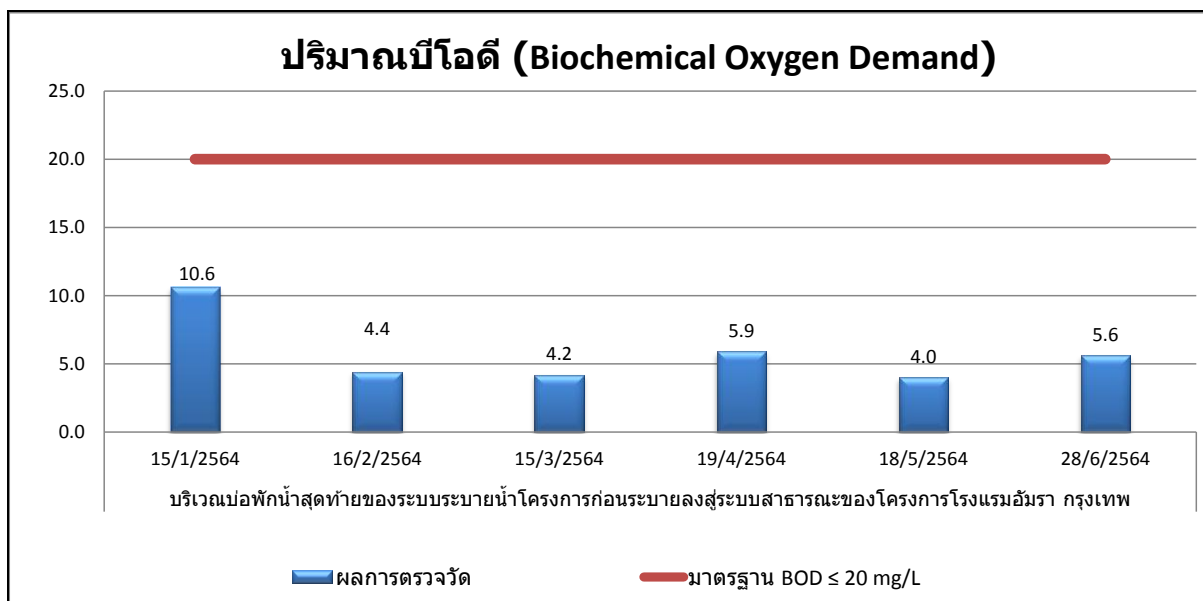
กราฟที่ 3.1-12 กราฟเปรียบเทียบผลการตรวจวัดปริมาณบีโอดี (BOD)
จากบ่อกักน้ำสุดท้ายของระบบระบายน้ำของโครงการก่อนระบายลงสู่ระบบระบายน้ำสาธารณะ
เดือนมกราคม - มิถุนายน .ศ.2564

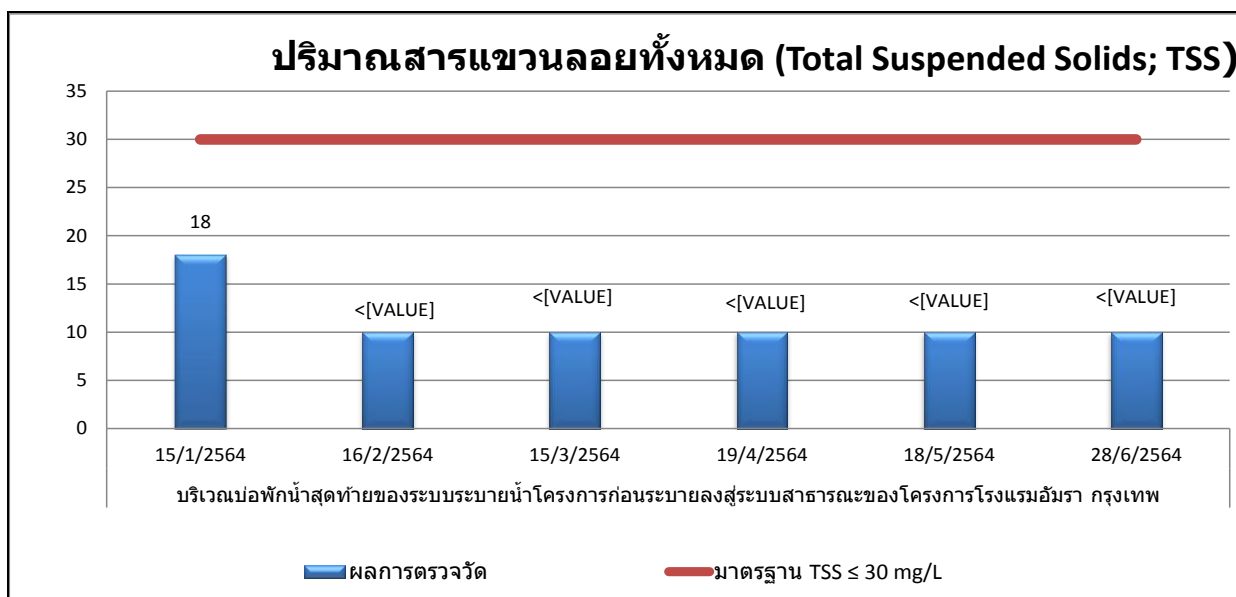
กราฟที่ 3.1-13 กราฟเปรียบเทียบผลการตรวจวัดปริมาณของแข็งแขวนลอย (Total Suspended Solids) จากบ่อบำบัดน้ำเสียของระบบระบายน้ำของโครงการก่อนระบายลงสู่ระบบระบายน้ำสาธารณะ เดือนมกราคม - มิถุนายน พ.ศ.2564

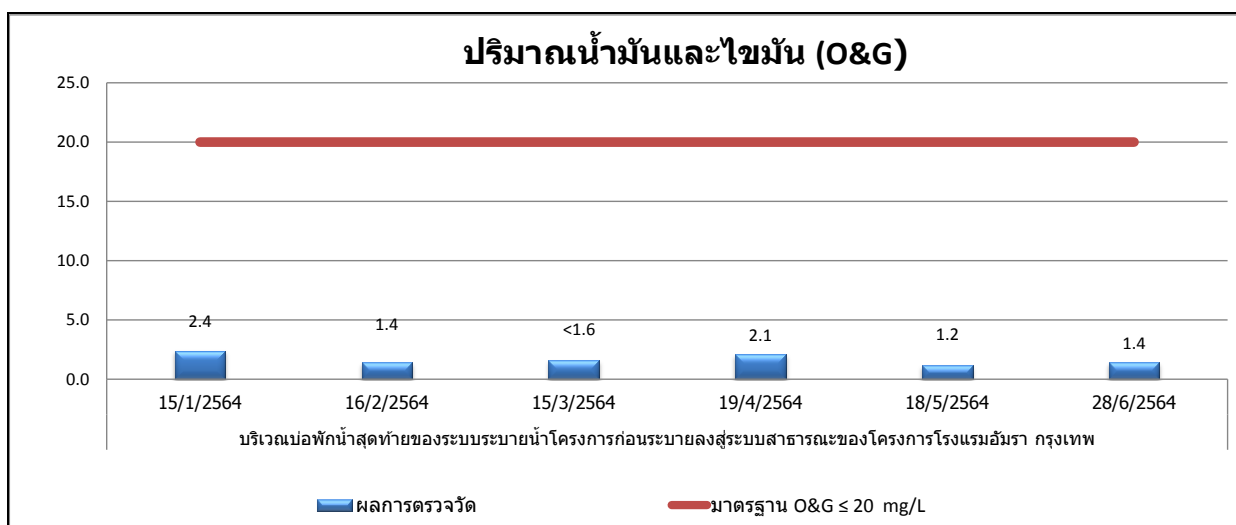
กราฟที่ 3.1-14 กราฟเปรียบเทียบผลการตรวจวัดปริมาณน้ำมันและไขมัน (Oil&Grease) จากบ่อบำบัดน้ำเสียของระบบระบายน้ำของโครงการก่อนระบายลงสู่ระบบระบายน้ำสาธารณะ เดือนมกราคม - มิถุนายน พ.ศ.2564

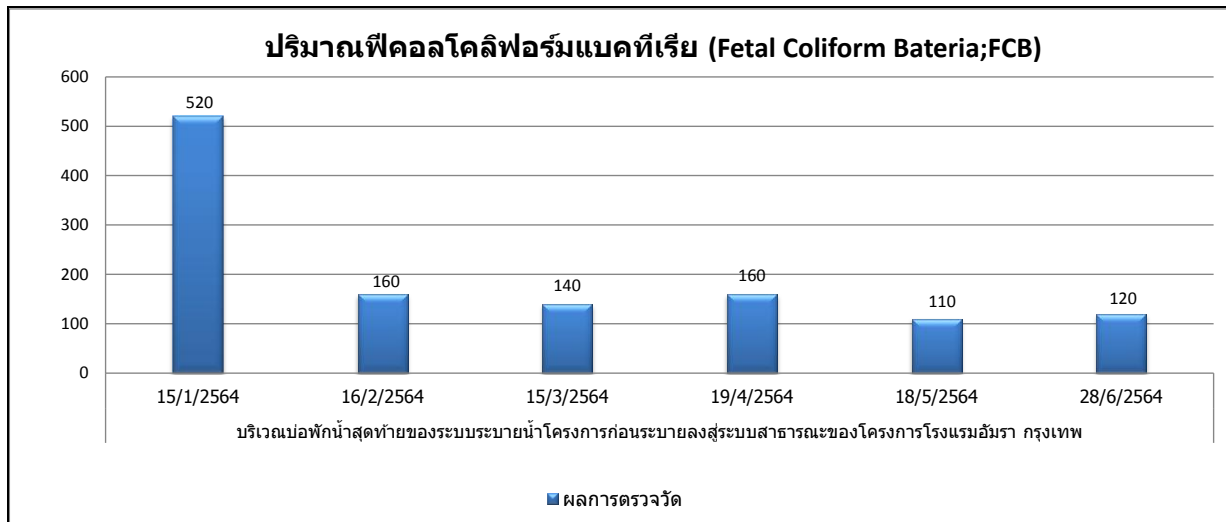
กราฟที่ 3.1-15 กราฟเปรียบเทียบผลการตรวจวัดปริมาณฟีคอลโคลิฟอร์มแบคทีเรีย (Fecal Coliform Bacteria)
จากบ่อพักน้ำสุดท้ายของระบบระบายน้ำของโครงการก่อนระบายลงสู่ระบบระบายน้ำสาธารณะ
เดือนมกราคม - มิถุนายน พ.ศ.2564

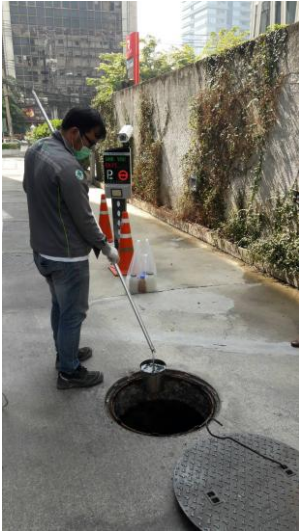
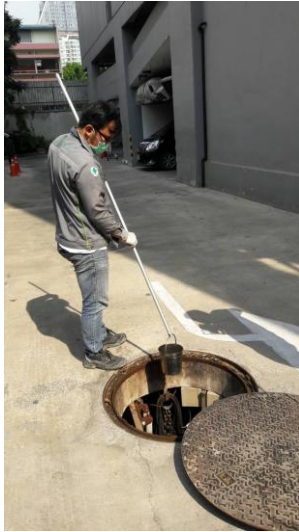
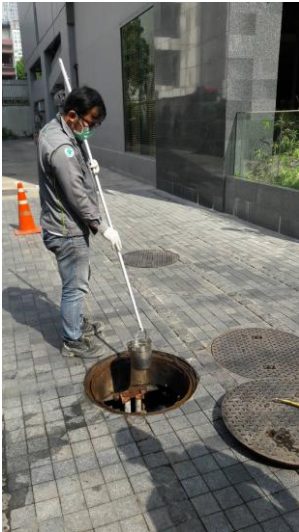
<p>จุดรวบรวมน้ำเสียเข้าระบบบำบัดน้ำเสีย</p>	<p>จุดระบายน้ำออกจากระบบบำบัดน้ำเสีย</p>

<p>จุดบ่อฟักน้ำสุดท้ายของระบบระบายน้ำของโครงการก่อนระบายลงสู่ระบบระบายน้ำสาธารณะ</p>	
<p>รูปที่ 3-1 จุดตรวจวัดคุณภาพน้ำโครงการโรงแรมอัมรา กรุงเทพฯ ระหว่างเดือนมกราคม - มิถุนายน พ.ศ. 2564</p>
