มาตรการป้องกันและแก้ไข ผลกระทบสิ่งแวดล้อมและ มาตรการติดตามตรวจสอบ คุณภาพสิ่งแวดล้อม

โครงการเหมืองแร่หินอุตสาหกรรมชนิดหินปูน เพื่ออุตสาหกรรมก่อสร้าง และแร่โดโลไมต์
ประทานบัตรที่ 30160/16062
บริษัท ศิลาชัยสุราษฎร์ จำกัด
ตำบลบ้านท่าเนียบ อำเภอบ้านนาสาร จังหวัดสุราษฎร์ธานี

มาตรการป้องกันและแก้ไขผลกระทบสิ่งแวดล้อม และมาตรการติดตามตรวจสอบคุณภาพสิ่งแวดล้อม

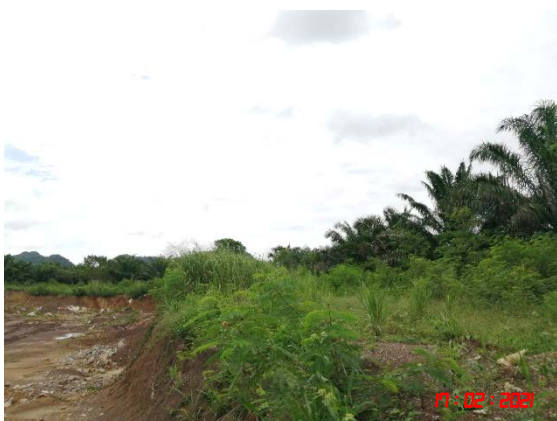
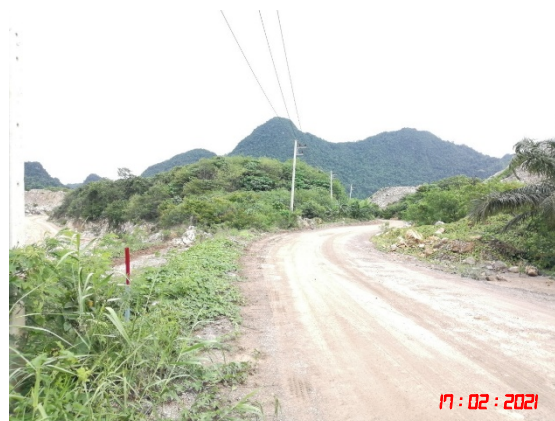
รูปที่ 2-2 แนวเวนพื้นที่ไม่ทำเหมือง

แนวเวนพื้นที่ไม่ทำเหมืองระยะ 10 เมตร จากขอบเขตพื้นที่
ประทานบัตร

แนวเวนพื้นที่ไม่ทำเหมืองระยะ 50 เมตร จากขอบเขต
ประทานบัตรทางทิศเหนือ

เงื่อนไขตามมาตรการ	ผลการปฏิบัติตามมาตรการ	ปัญหา อุปสรรค ที่ไม่สามารถปฏิบัติตามมาตรการ และแนวทางแก้ไข
1. ลักษณะภูมิประเทศ		
1. กำหนดให้มีพื้นที่เว้นการห้ามทำเหมืองในระยะ 10 เมตร จากขอบเขตพื้นที่ประทานบัตร กำหนดให้มีแนวเว้นเขต 50 เมตร จากขอบเขตประทานบัตรทางทิศเหนือ และให้เว้นขอบเขตการทำเหมืองห่างจากแนวเว้นเขตดังกล่าวอีก 10 เมตร และกำหนดให้ปักหลักแสดงแนวเขตด้วยเสาคอนกรีตเหล็กหรือวัสดุอื่นๆ ที่เหมาะสมตลอดแนว และให้รักษาสภาพภูมิประเทศเดิมไว้ พร้อมทั้งปลูกพันธุ์ไม้ท้องถิ่นเพิ่มเติม	<ul style="list-style-type: none"> วิศวกรผู้ควบคุมของโครงการได้วางแผนการทำเหมืองให้เป็นไปตามแผนผังโครงการกำหนด โดยการเว้นพื้นที่ไม่ทำเหมืองระยะ 10 เมตร จากขอบเขตพื้นที่ประทานบัตร และเว้นระยะ 50 เมตร จากขอบเขตประทานบัตรทางทิศเหนือ พร้อมทั้งปักหลักแสดงแนวเขต และรักษาสภาพภูมิประเทศเดิมไว้ และปลูกต้นไม้โตเร็วเพิ่มเติม ดังรูปที่ 2-2 	-

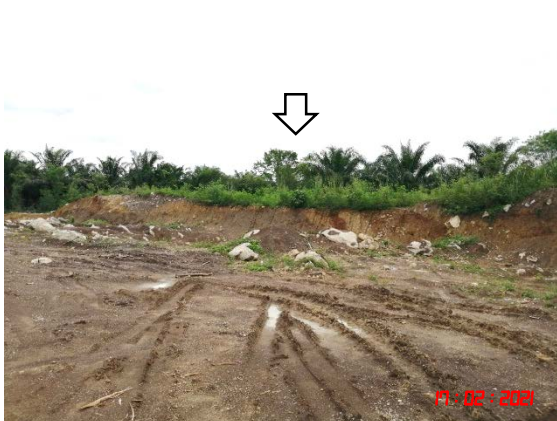
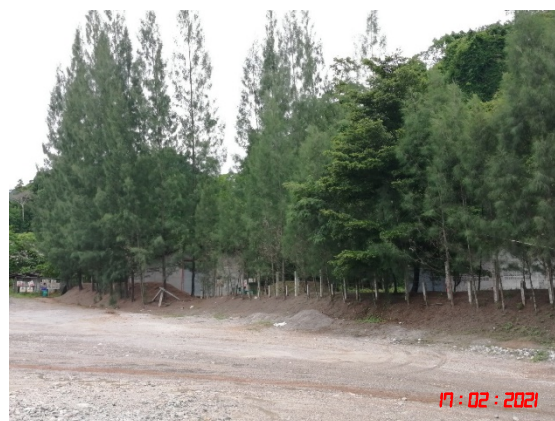
รูปที่ 2-3 แนวต้นไม้บริเวณพื้นที่เว้นการทำเหมือง และคั่นทำนบดิน

แนวต้นไม้บริเวณพื้นที่เว้นการทำเหมือง

แนวต้นไม้คั่นทำนบดิน

2. ให้ปลูกต้นไม้ในพื้นที่เว้นการทำเหมืองและคันทำนบกิน โดยต้นไม้ที่นำมาปลูกจะต้องมีอายุไม่น้อยกว่า 1 ปี ทำการปลูกในลักษณะโครงสร้างทั่วไป 3 ชั้นเรือนยอด พันธุ์ไม้ที่ใช้ปลูกเป็นต้นไม้ท้องถิ่น และที่ทำการสำรวจพบในพื้นที่เรียงการปลูกตามลักษณะเรือนยอด 3 ชั้นเรือนยอด โดยใช้ข้อมูลจากการศึกษาทรัพยากรป่าไม้ของโครงการ ประกอบด้วย ต้นไม้เรือนยอดชั้นบน เช่น เหียงจาง พญาเสือโคร่ง พันธ์ไม้ที่เลือกนำมาฟื้นฟู เช่น กาสะลอง กล้วยไม้ และไม้พุ่ม เช่น ชะเนียง ยอเถื่อน เป็นต้น สำหรับไม้พื้นล่างปลูกหญ้าแฝก เพื่อป้องกันการพังทลายของหน้าดิน และพันธุ์ไม้ที่เป็นไม้ผล เพื่อเป็นอาหารให้แก่สัตว์ป่าและนก เช่น ไทร หว้าหิน เป็นต้น	<ul style="list-style-type: none"> ผู้ถือประทานบัตรได้ดำเนินการปลูกไม้ยืนต้นโตเร็วในพื้นที่เว้นการทำเหมืองและคันทำนบกิน เพื่อป้องกันการพังทลายของหน้าดิน ดังรูปที่ 2-3 	-

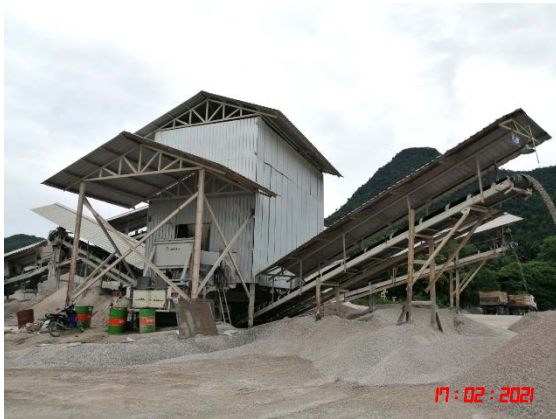
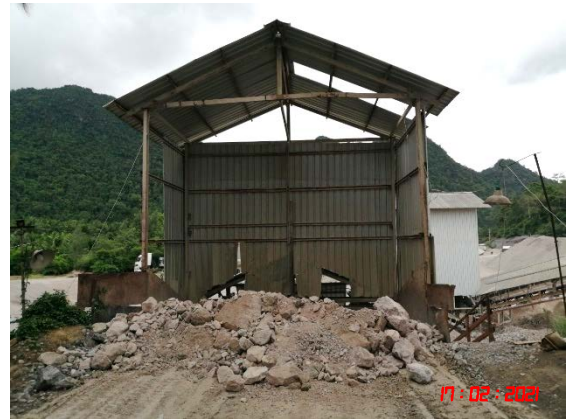
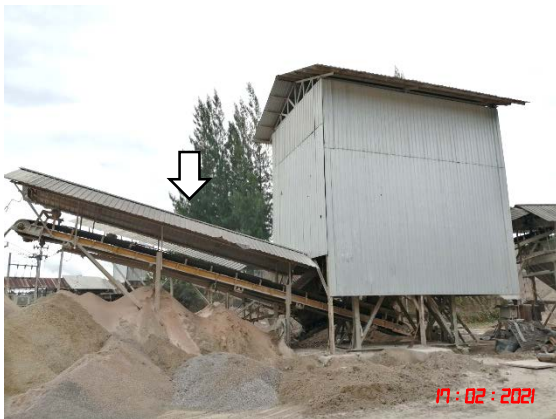
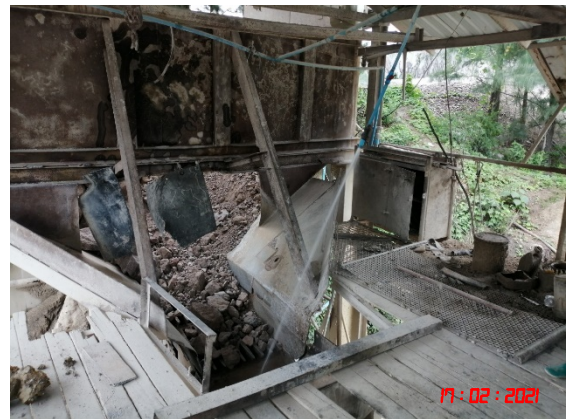
รูปที่ 2-10 ระบบป้องกันผลกระทบสิ่งแวดล้อมบริเวณโรงโม่หินและโรงแต่งแร่ของโครงการ

อาคารปิดคลุมโรงโม่หิน

อาคารปิดคลุมยังรับหินใหญ่

หลังคาปิดคลุมสายพานลำเลียง

ระบบสเปรย์น้ำ

เงื่อนไขตามมาตรการ	ผลการปฏิบัติตามมาตรการ	ปัญหา อุปสรรค ที่ไม่สามารถปฏิบัติตามมาตรการ และแนวทางแก้ไข
6. ให้ตรวจสอบดูแลโรงโม่หินและโรงแต่งแร่ให้เป็นไปตามข้อกำหนดประกาศกรมอุตสาหกรรมพื้นฐานและการเหมืองแร่ เรื่อง ให้โรงโม่บดหรือย่อยหิน มีระบบป้องกันผลกระทบสิ่งแวดล้อม ลงวันที่ 12 มกราคม 2548 พร้อมทั้งเปิดใช้ระบบป้องกันและลดการฟุ้งกระจายของฝุ่นละอองในขณะผลิตแร่และบำรุงรักษาระบบอย่างสม่ำเสมอ	<ul style="list-style-type: none"> ผู้ถือประทานบัตรได้ดูแลโรงโม่หินและโรงแต่งแร่ของโครงการให้เป็นไปตามข้อกำหนดประกาศกรมอุตสาหกรรมพื้นฐานและการเหมืองแร่ เรื่อง ให้โรงโม่บดหรือย่อยหิน มีระบบป้องกันผลกระทบสิ่งแวดล้อม ลงวันที่ 12 มกราคม 2548 โดยสร้างอาคารปิดคลุมโรงโม่หิน อาคารปิดคลุมยังรับหินใหญ่ หลังคาปิดคลุมสายพานลำเลียง และมีระบบสเปรย์น้ำบริเวณที่เกิดฝุ่นละอองทุกจุดเพื่อป้องกันการฟุ้งกระจายของฝุ่นละออง ดังรูปที่ 2-10 	-

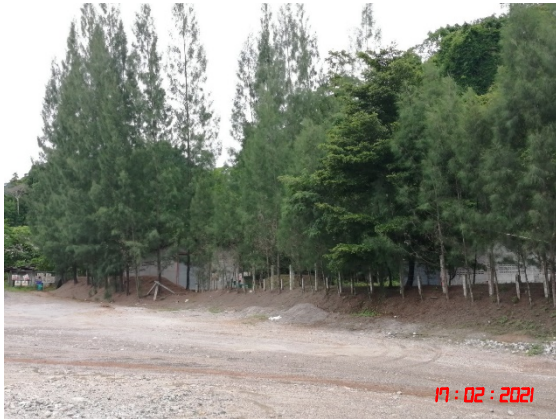
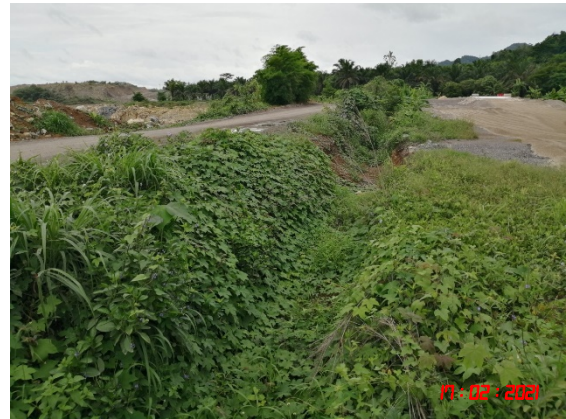
รูปที่ 2-15 ค้นทำนบดิน และคูระบายน้ำ

คันทำนบดิน

คูระบายน้ำ

3. ให้ติดตามตรวจสอบสภาพคันทำนบ และคุระบายน้ำให้อยู่ในสภาพแข็งแรงอยู่เสมอ หากพบว่าบริเวณใดมีการชำรุดให้ดำเนินการซ่อมแซมแก้ไขทันที	<ul style="list-style-type: none"> ผู้ถือประทานบัตรได้ตรวจสอบสภาพคันทำนบดิน และคุระบายน้ำให้อยู่ในสภาพแข็งแรงอยู่เสมอ หากบริเวณใดมีการชำรุดจะดำเนินการซ่อมแซมแก้ไขทันที ดังรูปที่ 2-15 	-
