ผลการปฏิบัติตามมาตรการป้องกันและ  
แก้ไขผลกระทบสิ่งแวดล้อมและมาตรการ  
ติดตามตรวจสอบผลกระทบสิ่งแวดล้อม

#### 2.1 มาตรการป้องกันและแก้ไขผลกระทบสิ่งแวดล้อม

## รูปที่ 2-1 ภาพถ่ายการปฏิบัติตามมาตรการป้องกันและแก้ไขผลกระทบสิ่งแวดล้อม

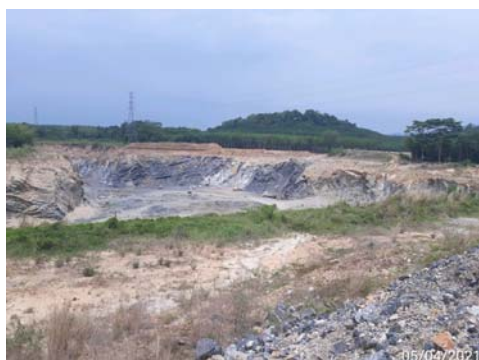
(3) แนวสายส่งไฟฟ้าแรงสูง

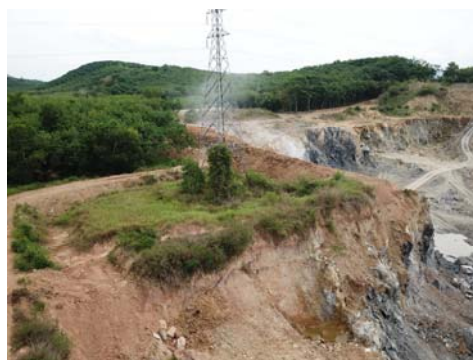
(3) เสาไฟฟ้าบริเวณใกล้กับหลักหมุดที่ 5

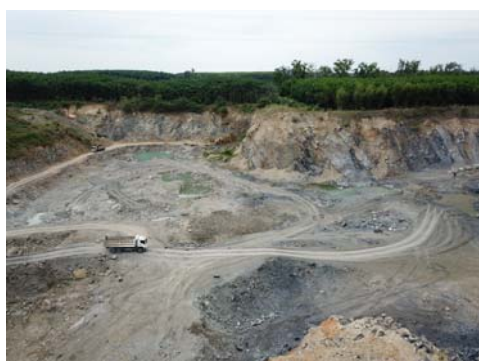
(4) สภาพหน้าเหมืองปัจจุบัน

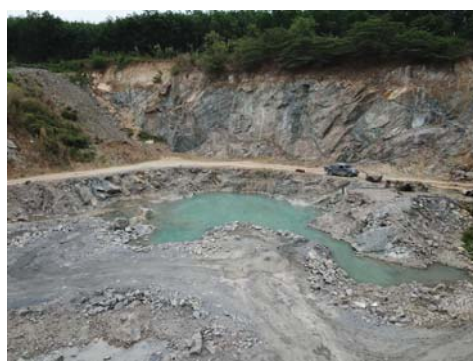
(5) บ่อรับน้ำ (sump) บริเวณพื้นที่ทำเหมือง

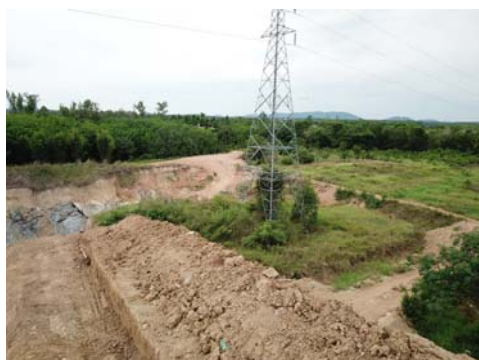
(6) แนวคันทำนบกั้นดินที่จัดสร้างเพิ่มเติม

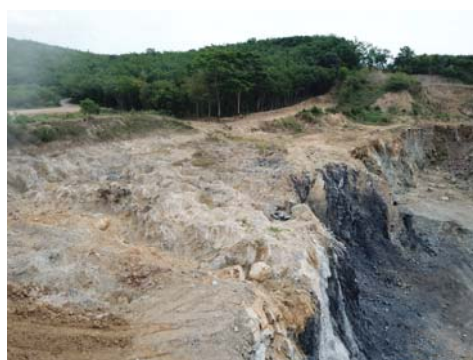
(7) บริเวณหน้าเหมืองด้านทิศเหนือที่ถูกเปิดหน้าดินออกไปแล้ว

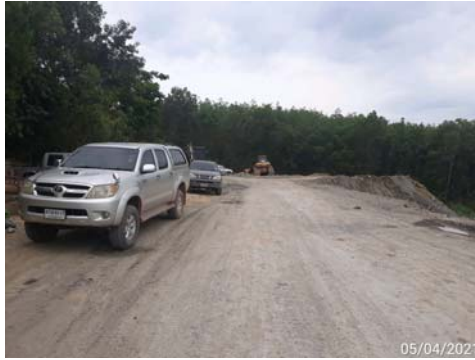
(8) สภาพถนนลูกรังในปัจจุบัน

2. ให้ปรับปรุงซ่อมแซมสภาพเส้นทางขนส่งแร่ (ถนนลูกรัง) จากพื้นที่โครงการก่อนออกสู่ถนนคอนกรีต (ซอย 1 ชุมชนบ้านเขายายพริ้ง) โดยปรับพื้นผิวจราจรให้เรียบอยู่เสมอ เพื่อลดการฟุ้งกระจายของฝุ่นละออง	- ได้มีการปรับปรุงและดูแลรักษาสภาพเส้นทางลูกรังให้อยู่ในสภาพดี ซึ่งสามารถลดการฟุ้งกระจายของฝุ่นละอองได้เป็นอย่างดี ดังรูปที่ 2-1 (8)		✓

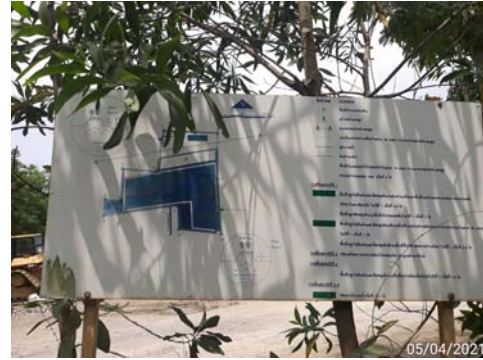
(9) ป้ายแสดงขอบเขตพื้นที่โครงการ

เงื่อนไขตามมาตรการ	ผลการปฏิบัติตามมาตรการ	ปัญหา อุปสรรค	
		มี/แนวทางแก้ไข	ไม่มี
3. ให้ปรับปรุงบ่อดักตะกอน เนื้อที่ประมาณ 0.5 ไร่ ให้มีความลึกประมาณ 5 เมตร บริเวณด้านทิศเหนือของพื้นที่โครงการ จำนวน 1 บ่อ เพื่อรองรับน้ำไหลจากพื้นที่โครงการ ก่อนสูบไปใช้ประโยชน์ เช่น ฉีดพรมหน้าเหมือง และเส้นทางขนส่งแร่ เป็นต้น โดยพักให้น้ำตกตะกอนเป็นน้ำใสก่อนนำไปใช้	- พื้นที่ทำเหมืองนั้นได้มีการออกแบบการทำเหมืองในลักษณะลึกลงไปเป็นบ่อเหมือง มีจุดต่ำสุดเป็นบ่อรับน้ำ (Sump) ซึ่งน้ำไหลจากน้ำฝนสามารถไหลลงบ่อรับน้ำได้โดยสะดวกตามลักษณะการลาดเทของพื้นที่สามารถจัดการน้ำไหลได้อย่างมีประสิทธิภาพ จึงไม่มีการจัดสร้างหรือปรับปรุงบ่อดักตะกอนเพิ่มเติม		✓
<b>2. ทรัพยากรสิ่งแวดล้อมทางชีวภาพ</b> - กำหนดขอบเขตการดำเนินกิจกรรมของโครงการให้เห็นชัดเจนโดยการแสดงสัญลักษณ์เครื่องหมาย หรือป้ายให้ชัดเจน	- โครงการได้กำหนดขอบเขตพื้นที่ดำเนินกิจกรรมต่างๆ ตามที่กำหนดไว้ในเงื่อนไขสิ่งแวดล้อมแนบท้ายประทานบัตร รวมทั้งได้มีการจัดทำป้ายแสดงขอบเขตพื้นที่ประทานบัตรติดไว้บริเวณทางเข้าพื้นที่โครงการ แสดงดังรูปที่ 2-1 (9)		✓

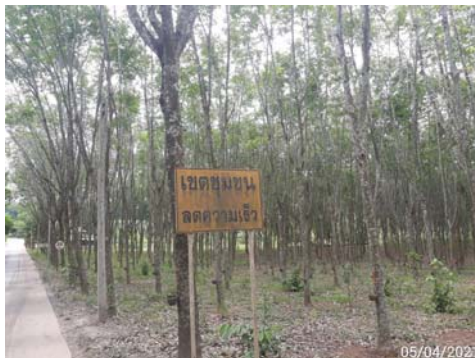
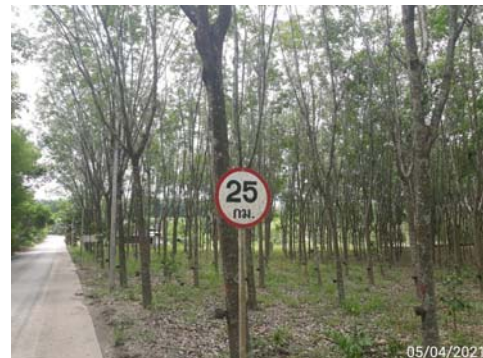
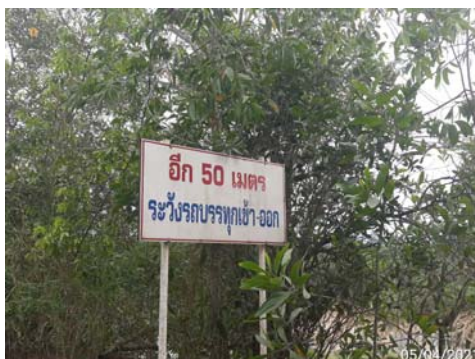
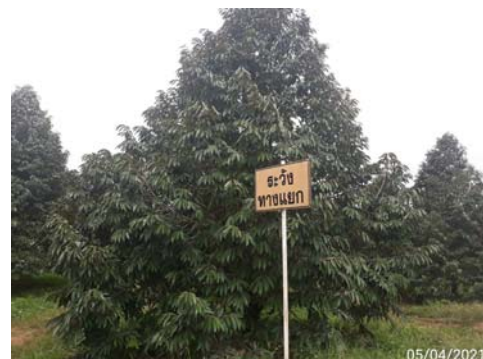
(10) ป้ายเตือนชะลอความเร็ว

(10) ป้ายจำกัดความเร็วไม่เกิน 25 กิโลเมตร/ชั่วโมง

(10) ป้ายเตือนรถบรรทุกเข้า-ออก

(10) ป้ายระวังทางแยก

เงื่อนไขตามมาตรการ	ผลการปฏิบัติตามมาตรการ	ปัญหา อุปสรรค	
		มี/แนวทางแก้ไข	ไม่มี
3. ในการขนส่งแร่ โดยเฉพาะบริเวณถนนลูกรัง และช่วงที่ผ่านชุมชนจะต้องกำหนดให้ใช้ความเร็วไม่เกิน 25 กิโลเมตร/ชั่วโมง ทั้งในสภาพบรรทุกและสภาพรเปล่า	- โครงการได้กำชับพนักงานขับรถบรรทุกให้ใช้ความเร็วไม่เกิน 25 กิโลเมตร/ชั่วโมง ในช่วงที่สัญจรผ่านเส้นทางขนส่งแร่ที่เป็นถนนลูกรัง และถนนคอนกรีตภายนอกโครงการ พร้อมทั้งติดป้ายเตือนกำจัดการเร็วไว้บริเวณริมเส้นทางดังกล่าว แสดงดังรูปที่ 2-1 (10)		✓

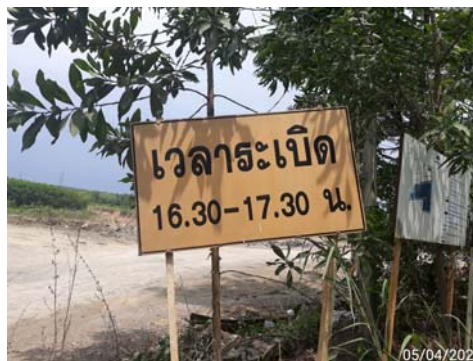
(13) ป้ายแสดงเวลาการระเบิด

6. กำหนดให้ทำการระเบิดวันละ 1 ครั้ง ในช่วงเวลา 16.30-17.30 น.	- โครงการได้ทำการระเบิดวันละ 1 ครั้ง ในช่วงเวลา 16.30 – 17.30 น. พร้อมทั้งติดป้ายแสดงเวลาการระเบิดไว้บริเวณทางเข้า-ออก เพื่อให้ผู้ที่สัญจรผ่านได้มองเห็นได้อย่างชัดเจน แสดงดังรูปที่ 2-1 (13)		✓
<b>2) บริเวณเส้นทางขนส่งแร่</b>

4. ให้ติดป้ายเตือนเขตการใช้วัตถุระเบิด พร้อมทั้งระบุเวลาทำการระเบิดให้เห็นอย่างชัดเจน บริเวณริมเส้นทางคมนาคม และบริเวณชุมชนใกล้เคียงที่อาจได้รับผลกระทบจากการใช้วัตถุระเบิด	- โครงการได้ทำการระเบิดวันละ 1 ครั้ง ในช่วงเวลา 16.30 – 17.30 น. พร้อมทั้งติดป้ายแสดงเวลาการระเบิดไว้บริเวณทางเข้า-ออก เพื่อให้ผู้ที่สัญจรผ่านได้มองเห็นได้อย่างชัดเจน แสดงดังรูปที่ 2-1 (13)		✓

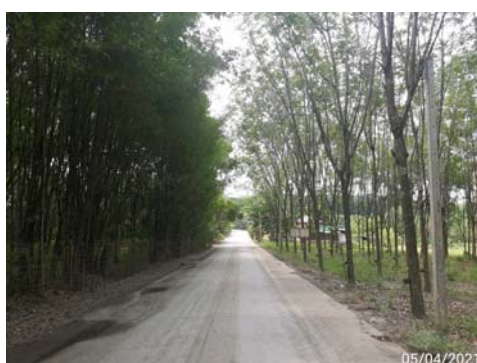
(14) สภาพเส้นทางขนส่งแร่ภายนอกโครงการ

1. ให้ทำการดูแลรักษาสภาพเส้นทางขนส่งแร่ให้อยู่ในสภาพที่ใช้งานได้ดีอยู่เสมอ หากตรวจสอบว่าเกิดการชำรุดเสียหาย ทางโครงการต้องดำเนินการปรับปรุงซ่อมแซมโดยเร่งด่วน	- โครงการได้ทำการตรวจสอบสภาพเส้นทางขนส่งแร่เป็นประจำ โดยเฉพาะ ซอย 1 ชุมชนบ้านเขายายพริ้ง หากมีการชำรุดเสียหายจะรีบดำเนินการซ่อมแซมโดยเร่งด่วน แต่เนื่องด้วยปัจจุบันเส้นทางดังกล่าวถูกปรับปรุงให้เป็นถนนคอนกรีตที่มีความแข็งแรงทนทาน ยากต่อการชำรุดเสียหาย แสดงดังรูปที่ 2-1 (14)		✓

2. จัดรถบรรทุกน้ำทำการฉีดพรมบนเส้นทางขนส่งแร่ โดยเฉพาะบริเวณเส้นทางลูกรังอยู่เสมอ ซึ่งจำนวนครั้งของการฉีดพรมน้ำจะพิจารณาจากสภาพอากาศและฤดูกาล เช่น ฤดูร้อนให้ฉีดพรมน้ำประมาณวันละ 3-4 ครั้ง และในช่วงฤดูฝนอาจฉีดพรมน้ำวันละ 1 ครั้ง	- โครงการได้จัดให้มีรถบรรทุกฉีดพรมน้ำบริเวณเส้นทางลำเลียงที่เป็นถนนลูกรังเป็นประจำวันละ 3-4 ครั้ง เพื่อลดการฟุ้งกระจายของฝุ่นละออง - สำหรับเส้นทางขนส่งแร่ภายนอกโครงการปัจจุบันได้ถูกปรับปรุงพัฒนาให้เป็นถนนคอนกรีตที่มีความแข็งแรง ทนทาน แสดงดังรูปที่ 2-1 (14) ซึ่งลดการฟุ้งกระจายของฝุ่นละอองได้เป็นอย่างดี		✓

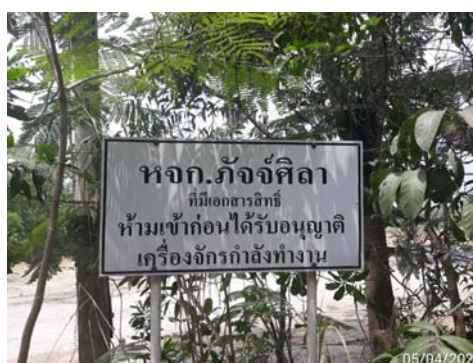
(15) ป้ายเตือนเครื่องจักรกำลังทำงาน

6. ห้ามมิให้บุคคลภายนอกที่มีได้มีหน้าที่เกี่ยวข้องเข้ามาในรัศมีการทำงานของเครื่องจักรกลต่างๆ	- โครงการได้กำหนดมิให้บุคคลภายนอกเข้าไปในเขตพื้นที่ทำเหมืองเนื่องจากอาจเกิดอันตรายได้ พร้อมทั้งได้ทำการติดตั้งป้ายเตือนไว้บริเวณทางเข้าด้านหน้าโครงการ แสดงดังรูปที่ 2-1 (15)		✓

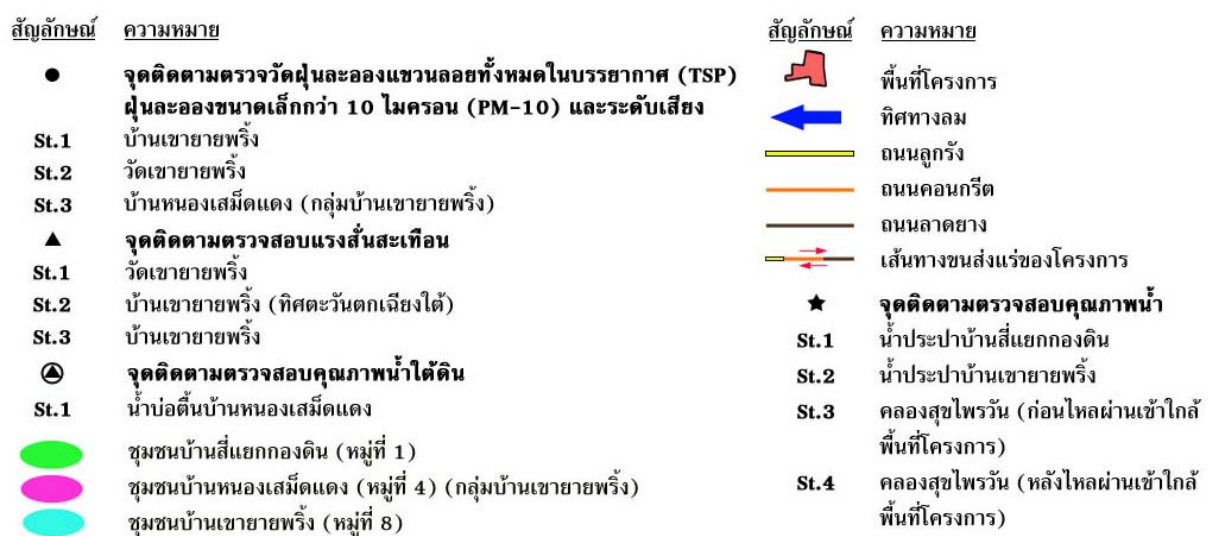
รูปที่ 2-3 แสดงตำแหน่งตรวจวัดคุณภาพสิ่งแวดล้อม
