มาตรการป้องกันและแก้ไขผลกระทบ
สิ่งแวดล้อม และมาตรการติดตาม
ตรวจสอบคุณภาพสิ่งแวดล้อม

2.1 มาตรการป้องกันและแก้ไขผลกระทบสิ่งแวดล้อม

บริษัท ศิลาอ่างหิน จำกัด ได้มอบหมายให้ บริษัท ไมน์ เอ็นจิเนียริง คอนซัลแตนท์ จำกัด ดำเนินการตรวจสอบผลการปฏิบัติตามมาตรการป้องกันและแก้ไขผลกระทบสิ่งแวดล้อม ตามผลการพิจารณารายงานการศึกษาผลกระทบสิ่งแวดล้อม โครงการเหมืองแร่หินอุตสาหกรรมชนิดหินปูน เพื่ออุตสาหกรรมก่อสร้าง ประทานบัตรที่ 21097/16069 ของ ห้างหุ้นส่วนจำกัด โรงโม่หินอุตสาหกรรมไทยสามง่าม (บริษัท ศิลาอ่างหิน จำกัด รับช่วงการทำเหมือง) ตั้งอยู่ที่ ตำบลอ่างหิน และตำบลทุ่งหลวง อำเภอปากท่อ จังหวัดราชบุรี ตามหนังสือที่ ทส 1009.2/4330 ลงวันที่ 11 พฤษภาคม 2554 มีรายละเอียดผลการดำเนินงานดังตารางที่ 2-1 ถึงตารางที่ 2-3 และรูปที่ 2-1 ถึงรูปที่ 2-26

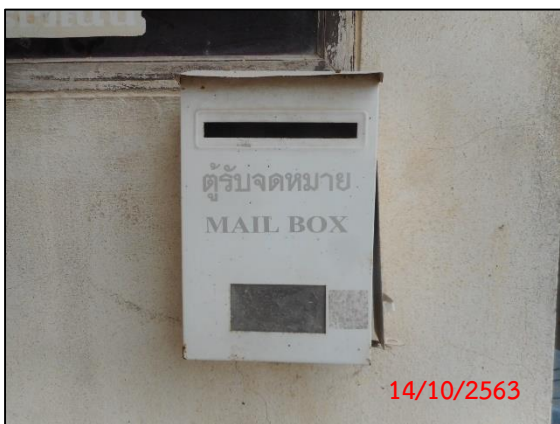
รูปที่ 2-1 กล่องรับเรื่องราวร้องทุกข์

เงื่อนไขตามมาตรการ	ผลการปฏิบัติตามมาตรการ	ปัญหา อุปสรรคที่ไม่สามารถปฏิบัติตามมาตรการ และแนวทางแก้ไข
- ระยะดำเนินการทำเหมืองและสิ้นสุดการทำเหมือง		
1. ให้มีจุดรับเรื่องราวร้องทุกข์ความเดือดร้อนของประชาชนที่เกิดจากกิจกรรมการทำเหมืองแร่ และกิจกรรมที่เกี่ยวข้อง และในกรณีที่มีผู้ร้องเรียน ผู้ถือประทานบัตรจะต้องดำเนินการแก้ไข และให้ความช่วยเหลือด้วยความเป็นธรรม	- ผู้ถือประทานบัตรได้มีการติดตั้งกล่องรับเรื่องราวร้องทุกข์ของประชาชนที่เกิดจากกิจกรรมการทำเหมืองของโครงการ โดยติดตั้งไว้บริเวณด้านหน้าสำนักงานโรงโม่หินของโครงการ ดังรูปที่ 2-1 และในกรณีที่มีผู้ร้องเรียน ผู้ถือประทานบัตรจะดำเนินการแก้ไข และชดเชยค่าเสียหายตามความเหมาะสม

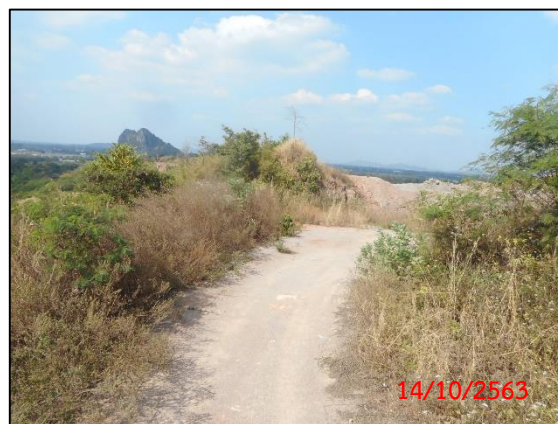
รูปที่ 2-2 พื้นที่เว้นการทำเหมือง

2. กำหนดให้ปลูกพืชคลุมดินและต้นไม้โตเร็วไว้บริเวณพื้นที่เว้นไม่ทำเหมืองในระยะประมาณ 10 เมตร โดยทำการปลูกเป็นแถวแบบสลับฟันปลาจำนวนไม่น้อยกว่า 2 แถว ระยะห่างระหว่างต้นและแถว ประมาณ 2x2 เมตร	- ผู้ถือประทานบัตรได้มีการปลูกพืชคลุมดินและต้นไม้โตเร็วไว้บริเวณพื้นที่เว้นไม่ทำเหมือง เพื่อเป็นพื้นที่กันชน (Buffer Zone) พร้อมทั้งดูแลให้มีการเจริญเติบโตที่ดี ดังรูปที่ 2-2

1.2 คุณภาพอากาศ		
1. ปลูกต้นไม้ยืนต้นโตเร็วตามแนวคันทำนบและพื้นที่เว้นไม่ทำเหมืองเพื่อเป็นแนวป้องกันฝุ่นละออง และหินปลิว	- ผู้ถือประทานบัตรได้มีการปลูกพืชคลุมดินและต้นไม้โตเร็วไว้บริเวณพื้นที่เว้นไม่ทำเหมือง เพื่อเป็นพื้นที่กันชน (Buffer Zone) พร้อมทั้งดูแลให้มีการเจริญเติบโตที่ดี ดังรูปที่ 2-2

เงื่อนไขตามมาตรการ	ผลการปฏิบัติตามมาตรการ	ปัญหา อุปสรรคที่ไม่สามารถปฏิบัติตามมาตรการ และแนวทางแก้ไข
5. จะต้องดูแลรักษาหลักเขตให้สามารถมองเห็นและตรวจสอบได้ตลอดระยะเวลาดำเนินโครงการ	- ผู้ถือประทานบัตรได้ดูแลรักษาหลักเขตให้สามารถมองเห็นและตรวจสอบได้ตลอดระยะเวลาดำเนินโครงการ ดังรูปที่ 2-2

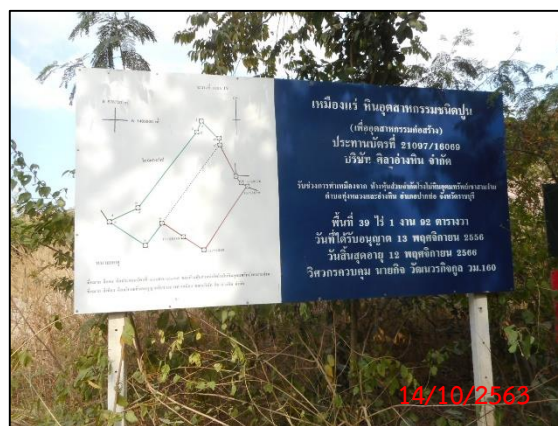
รูปที่ 2-4 ป้ายแสดงข้อมูลและขอบเขตพื้นที่โครงการ

เงื่อนไขตามมาตรการ	ผลการปฏิบัติตามมาตรการ	ภาพประกอบมาตรการ
1. ทรัพยากรสิ่งแวดล้อมทางกายภาพ		
1.1 ลักษณะภูมิประเทศ		
1. กำหนดขอบเขตพื้นที่เปิดทำเหมืองและพื้นที่เว้นการทำเหมืองให้ชัดเจน โดยการเว้นพื้นที่ไม่ทำเหมืองในระยะประมาณ 10 เมตร ตามแนวเขตพื้นที่โครงการโดยรอบ	- การดำเนินการทำเหมืองของโครงการได้มีการกำหนดขอบเขตพื้นที่เปิดทำเหมืองและพื้นที่เว้นการทำเหมืองไว้อย่างชัดเจน ตามแผนผังโครงการทำเหมือง โดยมีการเว้นพื้นที่ไม่ทำเหมืองจากขอบประทานบัตรในระยะ 10 เมตร ดังรูปที่ 2-2 และได้ติดตั้งหมุดหลักเขตไว้โดยรอบพื้นที่ประทานบัตร ดังรูปที่ 2-3 พร้อมทั้งติดตั้งป้ายแสดงขอบเขตพื้นที่ทำเหมืองไว้ด้านหน้าพื้นที่โครงการเพื่อให้่ายต่อการตรวจสอบและการดำเนินงานดังรูปที่ 2-4

1. กำหนดขอบเขตพื้นที่เปิดทำเหมืองให้ชัดเจน ส่วนบริเวณพื้นที่ เว้นการทำเหมืองระยะ 10 เมตร จากเขตคำขอประทานบัตร ให้ ดูแลรักษาสภาพป่าไม้เดิมไว้ พร้อมทั้งปลูกพืชคลุมดินและต้นไม้โต เร็วเพิ่มเติม และหากถูกรบกวนจากกิจกรรมเหมือง ให้รีบ ดำเนินการปลูกซ่อมแซมทันที	- การดำเนินการทำเหมืองของโครงการได้มีการกำหนดขอบเขต พื้นที่เปิดทำเหมืองและพื้นที่เว้นการทำเหมืองไว้อย่างชัดเจน ตาม แผนผังโครงการทำเหมือง โดยมีการเว้นพื้นที่ไม่ทำเหมืองจาก ขอบประทานบัตรในระยะ 10 เมตร ดังรูปที่ 2-2 และได้ติดตั้ง หมุดหลักเขตไว้โดยรอบพื้นที่ประทานบัตร ดังรูปที่ 2-3 พร้อมทั้ง ติดตั้งป้ายแสดงขอบเขตพื้นที่ทำเหมืองไว้ด้านหน้าพื้นที่โครงการ เพื่อให้ง่ายต่อการตรวจสอบและการดำเนินงานดังรูปที่ 2-4

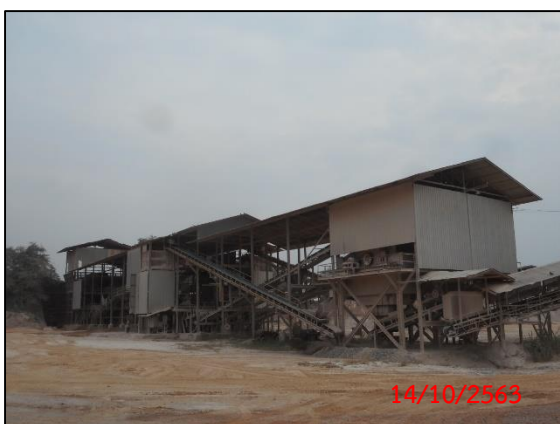
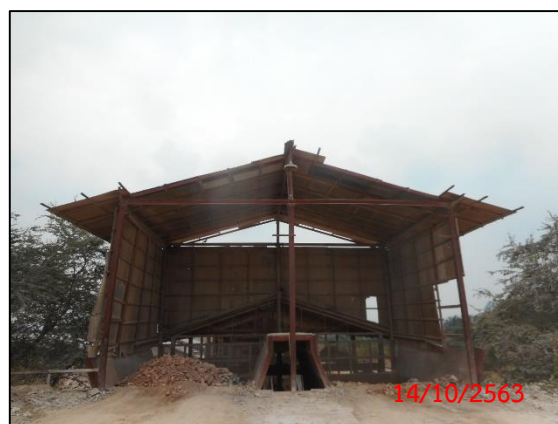
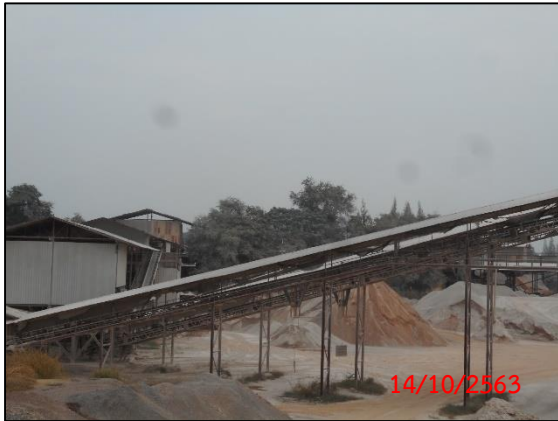
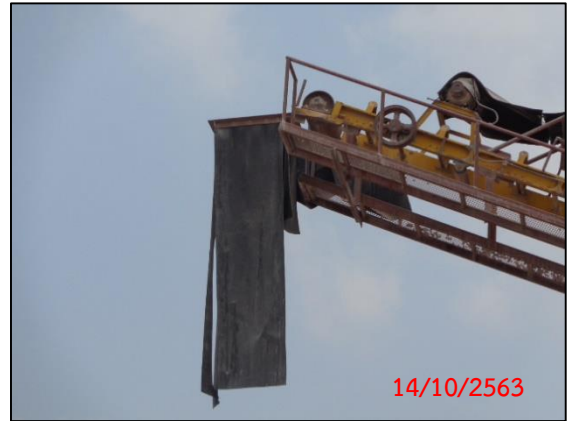
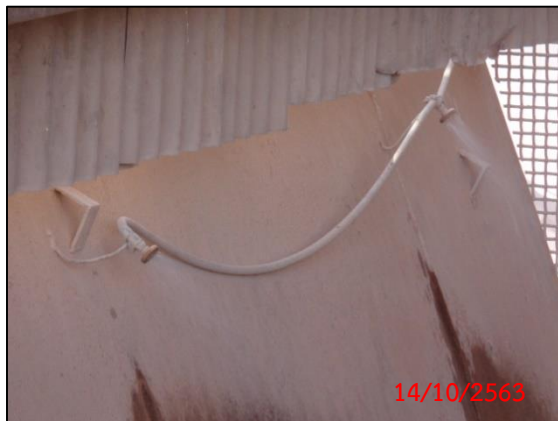
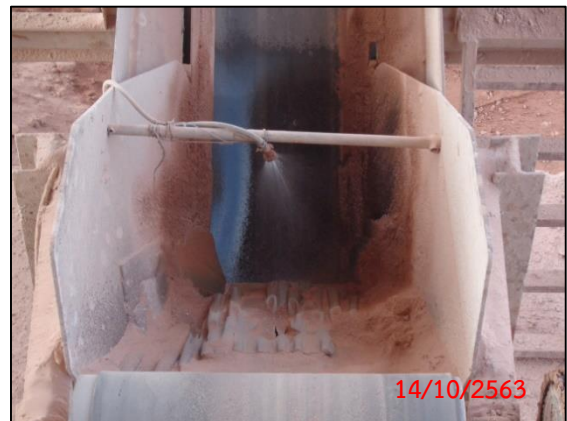
รูปที่ 2-5 ระบบป้องกันผลกระทบสิ่งแวดล้อมบริเวณโรงโม่หิน

เงื่อนไขตามมาตรการ	ผลการปฏิบัติตามมาตรการ	ปัญหา อุปสรรคที่ไม่สามารถปฏิบัติตามมาตรการ และแนวทางแก้ไข
2. ให้ปรับปรุงระบบป้องกันผลกระทบสิ่งแวดล้อมบริเวณโรงโม่หิน ตามประกาศกรมอุตสาหกรรมพื้นฐานและการเหมืองแร่เรื่อง ให้โรงโม่บดหรือย่อยหินมีระบบป้องกันผลกระทบสิ่งแวดล้อมโดยเคร่งครัด พร้อมทั้งดูแลรักษาและปรับปรุงระบบป้องกันผลกระทบสิ่งแวดล้อมให้มีประสิทธิภาพที่ดีอยู่เสมอ ดังนี้	- ผู้ถือประทานบัตรได้ปรับปรุงโรงโม่หินของโครงการให้เป็นไปตามประกาศกรมอุตสาหกรรมพื้นฐานการเหมืองแร่ เรื่อง ให้โรงโม่บดหรือย่อยหินมีระบบป้องกันผลกระทบสิ่งแวดล้อม พ.ศ. 2548 ดังรายละเอียดต่อไปนี้ (รูปที่ 2-5)

6. ดูแลรักษาระบบป้องกันผลกระทบสิ่งแวดล้อมบริเวณโรงโม่หิน ตามประกาศกรมอุตสาหกรรมพื้นฐานและการเหมืองแร่ โดยการ จัดทำระบบปิดคลุมและระบบสเปรย์น้ำตามจุดต่างๆ ที่เกิดฝุ่น ละอองอยู่เสมอ	- ผู้ถือประทานบัตรได้ดูแลรักษาระบบป้องกันผลกระทบ สิ่งแวดล้อมบริเวณโรงโม่หิน ตามประกาศกรมอุตสาหกรรมพื้นฐาน และการเหมืองแร่ โดยการจัดทำระบบปิดคลุมและระบบสเปรย์น้ำ ตามจุดต่างๆ ที่เกิดฝุ่นละอองอยู่เสมอ (รูปที่ 2-5) ดังรายละเอียด ต่อไปนี้

อาคารปิดคลุมโรงโม่หิน

อาคารปิดคลุมยังรับหินใหญ่

หลังคาปิดคลุมสายพานลำเลียง

ถังครอบปลายสายพานลำเลียง

ระบบสเปรย์น้ำบริเวณแหล่งกำเนิดฝุ่นละออง

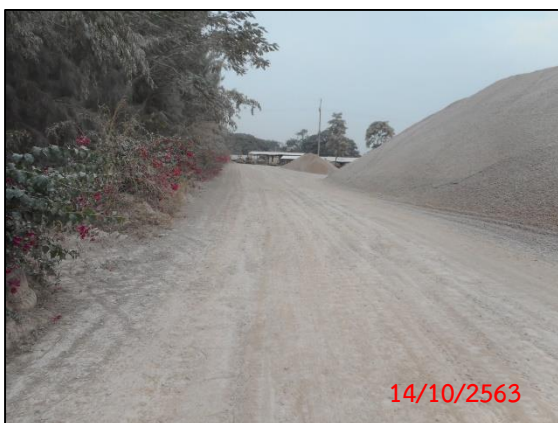
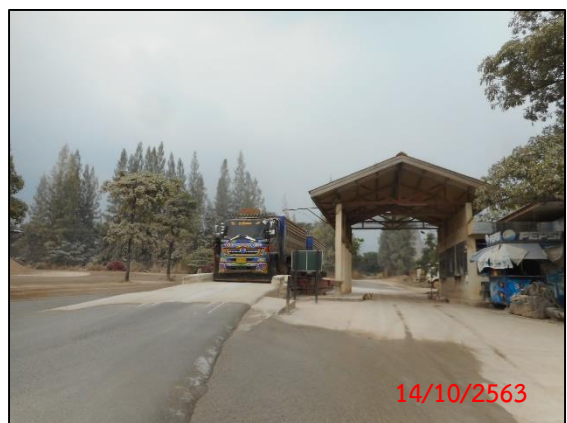
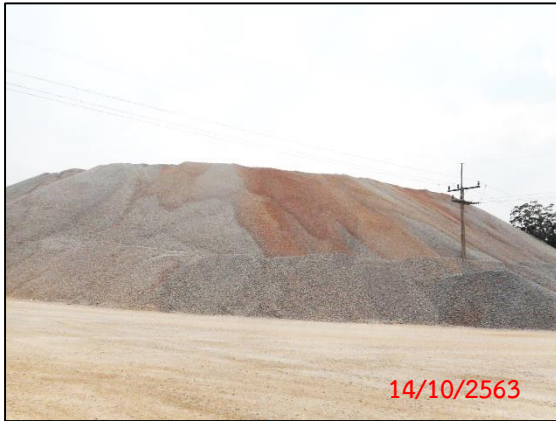
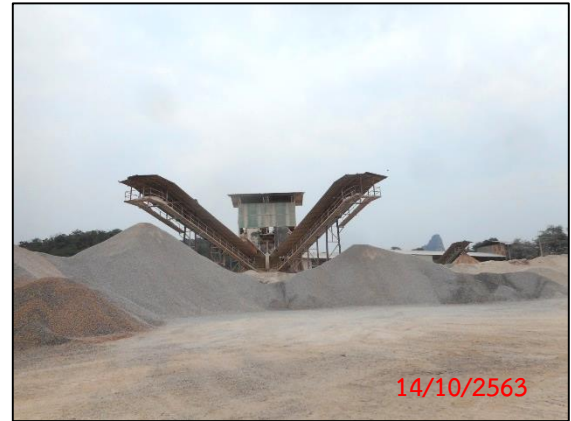
รูปที่ 2-5 ระบบป้องกันผลกระทบสิ่งแวดล้อมบริเวณโรงโม่หิน (ต่อ)

เงื่อนไขตามมาตรการ	ผลการปฏิบัติตามมาตรการ	ปัญหา อุปสรรคที่ไม่สามารถปฏิบัติตาม มาตรการ และแนวทางแก้ไข
2.5 ปรับปรุงเส้นทางลำเลียงหินภายในโรงโม่หินเป็น ถนนลาดยาง หรือถนนคอนกรีต	5. ปรับปรุงเส้นทางลำเลียงหินภายในโรงโม่หินให้เป็นหินบดอัด แน่น และถนนจากตราซังบริเวณสำนักงานโรงโม่หินจนถึงทางแยก เข้าถนนลาดยางสาธารณะได้ปรับปรุงเป็นถนนลาดยาง

2.6 ปรับปรุงพื้นที่เก็บกองหินเป็นลานคอนกรีตหรือหินบดอัด แน่น	6. ปรับปรุงพื้นที่เก็บกองหินเป็นลานหินบดอัดแน่น	
2.7 ให้ใช้การฉีดพรมน้ำบริเวณลานเก็บกองหินที่คัดขนาดแล้ว และตามเส้นทางขนส่งลำเลียงหิน ในขณะที่เครื่องจักรกลและ ยานพาหนะทำงานอยู่ เพื่อป้องกันการฟุ้งกระจายของฝุ่น พร้อมทั้ง มีการทำความสะอาดเก็บกวาดฝุ่นละอองที่ตกค้างสะสมบริเวณพื้น โรงโม่หิน และเส้นทางลำเลียงขนส่งหิน อย่างน้อยสัปดาห์ละ 1 ครั้ง	7. ทำการฉีดพรมน้ำบริเวณลานเก็บกองหิน ตามเส้นทางลำเลียง ขนส่งแร่ในพื้นที่โรงโม่หิน ดังรูปที่ 2-6 รวมทั้งการปรับบดอัดเศษ ดินเศษหินที่หล่นอยู่ภายในโรงโม่หิน ไม่ให้สะสมภายในบริเวณ ลานโรงโม่หิน

ถนนหินบดอัดแน่น

ถนนลาดยาง

ลานเก็บกองแร่ที่ไม่บดแล้ว

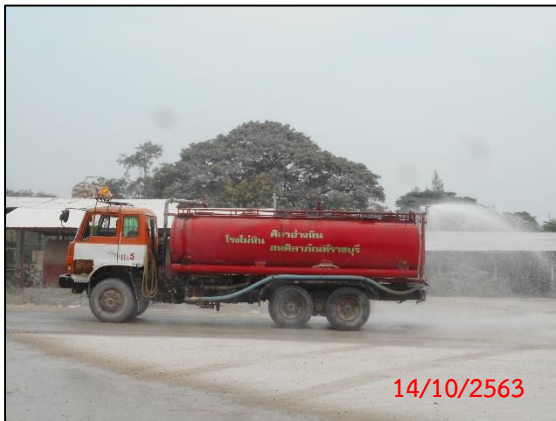
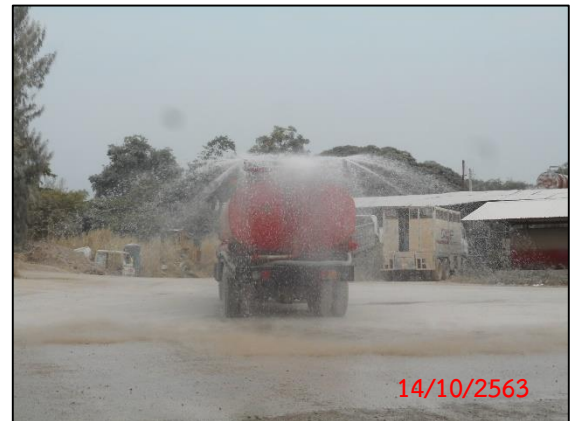
รูปที่ 2-6 การฉีดพรมน้ำบริเวณโรงโม่หินและเส้นทางลำเลียงหิน

เงื่อนไขตามมาตรการ	ผลการปฏิบัติตามมาตรการ	ปัญหา อุปสรรคที่ไม่สามารถปฏิบัติตาม มาตรการ และแนวทางแก้ไข
4. ให้ฉีดพรมน้ำบนเส้นทางขนส่งแร่ระหว่างหน้าเหมืองถึงโรงโม่หิน และเส้นทางภายในบริเวณพื้นที่โรงโม่หิน ประมาณวันละ 4 ครั้ง หรือขึ้นอยู่กับสภาพอากาศในแต่ละวัน	- การดำเนินงานของโครงการได้มีมาตรการในการลดผลกระทบ ทางด้านฝุ่นละออง โดยได้ฉีดพรมน้ำบนเส้นทางขนส่งแร่ระหว่าง หน้าเหมืองถึงโรงโม่หิน และเส้นทางภายในบริเวณพื้นที่โรงโม่หิน ตามความเหมาะสมของสภาพอากาศ ดังรูปที่ 2-6

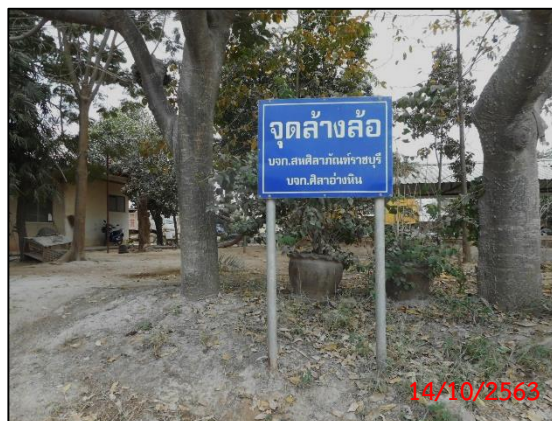
รูปที่ 2-7 จุดล้างล้อรถบรรทุก

2.8 มีระบบลานล้างล้อรถยนต์ที่มีประสิทธิภาพและทำการล้าง ล้อรถยนต์บรรทุกหินก่อนออกนอกโรงโม่หิน	8. ผู้ถือประทานบัตรได้จัดเตรียมจุดล้างล้อไว้บริเวณปากทางเข้า- ออก โรงโม่หินสำหรับให้รถบรรทุกแร่ทุกคันได้ล้างล้อก่อนวิ่งออก นอกพื้นที่โรงโม่หิน ดังรูปที่ 2-7

6.8 มีระบบลานล้างล้อรถยนต์ที่มีประสิทธิภาพและทำการล้าง ล้อรถยนต์บรรทุกหินก่อนออกนอกโรงโม่หิน	8. ผู้ถือประทานบัตรได้จัดเตรียมจุดล้างล้อไว้บริเวณปากทางเข้า- ออก โรงโม่หินสำหรับให้รถบรรทุกแร่ทุกคันได้ล้างล้อก่อนวิ่งออก นอกพื้นที่โรงโม่หิน ดังรูปที่ 2-7

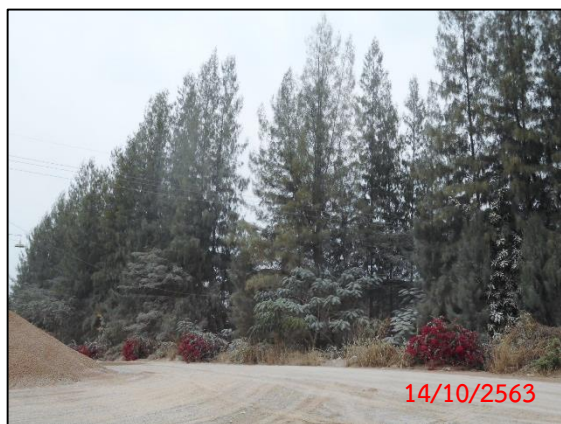
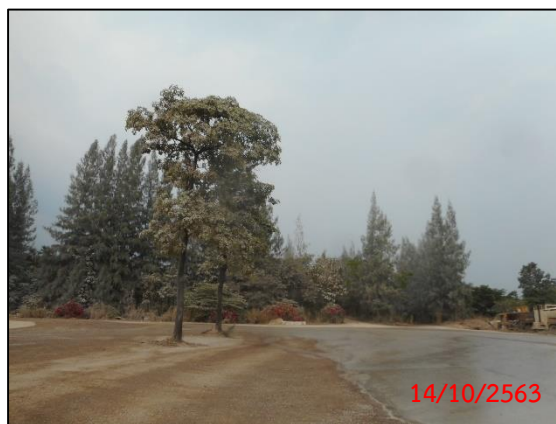
รูปที่ 2-8 แนวต้นไม้บริเวณโรงโม่หินของโครงการ

2.9 ปลุกต้นไม้โตเร็วทรงสูงหนาแน่นทึบปิดกันทิศทางลมและ เสียงตามความเหมาะสมของสภาพพื้นที่ ตามแนวเขตพื้นที่โรงโม่ หินโดยรอบ และปลูกเสริมบริเวณพื้นที่ว่าง พร้อมทั้งดูแลรักษาให้ เจริญเติบโตอยู่เสมอ	9. ผู้ถือประทานบัตรได้มีการปลุกต้นไม้โดยรอบพื้นที่โรงโม่หิน พร้อมทั้งดูแลให้มีการเจริญเติบโตที่ดีอยู่เสมอ เพื่อใช้เป็นแนวปิด กันเรื่องเสียงและฝุ่นละอองจากโรงโม่หินออกสู่ภายนอก ดังรูปที่ 2-8

6.9 ปลุกต้นไม้โตเร็วทรงสูงหนาแน่นที่ปิดกั้นทิศทางลมและ เสียงตามความเหมาะสมของสภาพพื้นที่ ตามแนวเขตพื้นที่โรงโม่ หินโดยรอบ และปลูกเสริมบริเวณพื้นที่ว่าง พร้อมทั้งดูแลรักษาให้ เจริญเติบโตอยู่เสมอ	9. ผู้ถือประทานบัตรได้มีการปลุกต้นไม้โดยรอบพื้นที่โรงโม่หิน พร้อมทั้งดูแลให้มีการเจริญเติบโตที่ดีอยู่เสมอ เพื่อใช้เป็นแนวปิด กั้นเรื่องเสียงและฝุ่นละอองจากโรงโม่หินออกสู่ภายนอก ดังรูปที่ 2-8

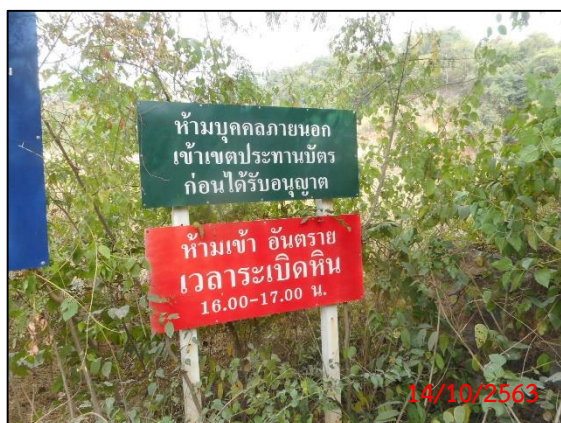
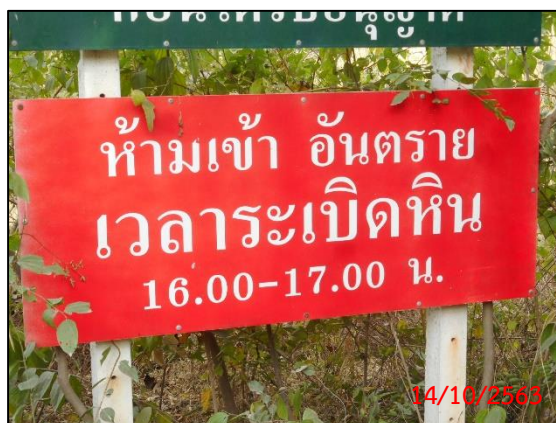
รูปที่ 2-9 ป้ายเตือนเวลาะเบิดหิน

2. ให้จัดทำป้ายเตือน “อันตรายจากการระเบิด” และระยะเวลาการระเบิดไว้ตามแนวริมเส้นทางและริมขอบประทานบัตรให้สามารถมองเห็นได้ชัดเจน	- ผู้ถือประทานบัตรได้จัดทำและติดตั้งป้ายเตือนเขตอันตรายจากการระเบิดหน้าเหมืองไว้บริเวณด้านหน้าทางเข้าพื้นที่โครงการ โดยระยะเวลาทำการระเบิดไว้อย่างชัดเจน ดังรูปที่ 2-9

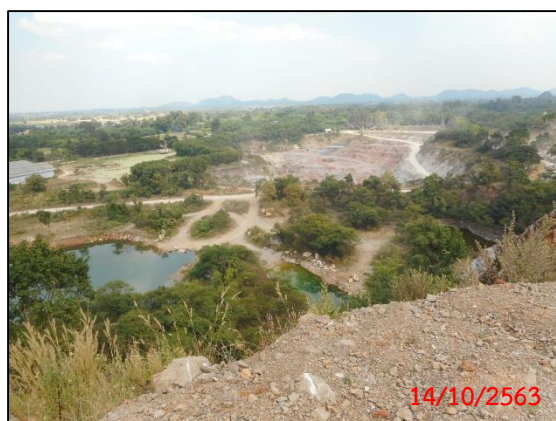
รูปที่ 2-11 บ่อดักตะกอนของโครงการ

1.4 อุทกวิทยาและคุณภาพน้ำ		
1. กำหนดให้ชุดระบายน้ำตามแนวเขตพื้นที่เวนไม่ทำเหมืองทางด้านทิศใต้ถึงด้านทิศตะวันออก เพื่อเบี่ยงเบนน้ำไหลบ่าผิวดินให้ไหลรวมลงสู่บ่อรับน้ำ (sump) ขนาด 1.0 ไร่ ลึก 5 เมตร จำนวน 1 บ่อ และขนาด 0.5 ไร่ ลึก 5 เมตร จำนวน 1 บ่อ โดยออกแบบชุดระบายน้ำให้มีขนาดความกว้างประมาณ 1.5 เมตร ลึก 1.0 เมตร และท้องน้ำกว้างประมาณ 0.5 เมตร และด้านนอกสร้างคันทำนบดินอัดแน่นขนาดความกว้างประมาณ 1.5 เมตร และความสูงประมาณ 1.0 เมตร	- ทางโครงการยังไม่มีชุดระบายน้ำในพื้นที่ประทานบัตร เนื่องจากปัจจุบันมีการเปิดทำเหมืองบริเวณตอนกลางของพื้นที่ประทานบัตรซึ่งมีลักษณะเป็นพื้นที่ภูเขา การระบายน้ำไหลบ่าบริเวณหน้าเหมือง ทางโครงการได้จัดทำแนวคันทำนบดินไว้ทางด้านทิศใต้จนถึงทิศตะวันออก ดังรูปที่ 2-10 เพื่อเบี่ยงเบนน้ำไหลบ่าผิวดินให้ไหลลงสู่บ่อดักตะกอนของโครงการ ดังรูปที่ 2-11

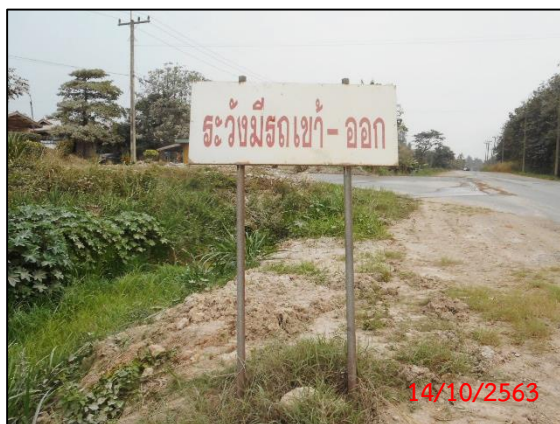
รูปที่ 2-12 ป้ายเตือนระวังรถบรรทุกเข้า-ออก

2. ให้จัดทำป้ายสัญญาณเตือน เช่น ป้ายเตือนชะลอความเร็วหรือ สัญญาณไฟกระพริบบริเวณถนนด้านหน้าโรงโม่หินก่อนเลี้ยวเข้า- ออก บริเวณทางแยกหรือก่อนถึงจุดเชื่อมต่อระหว่างถนนลาดยาง กับทางสาธารณะอื่นๆ พร้อมทั้งดูแลป้ายและสัญญาณไฟให้อยู่ใน สภาพใช้งานได้ดีอยู่เสมอ	- ผู้ถือประทานบัตรได้จัดทำป้ายเตือนระวังมีรถเข้า-ออก โดยติดตั้ง ไว้บริเวณถนนด้านหน้าโรงโม่หินก่อนเลี้ยวเข้า-ออกพื้นที่โครงการ ให้สามารถมองเห็นได้อย่างชัดเจน ดังรูปที่ 2-12 พร้อมทั้งดูแลป้าย ให้อยู่ในสภาพใช้งานได้ดีอยู่เสมอ

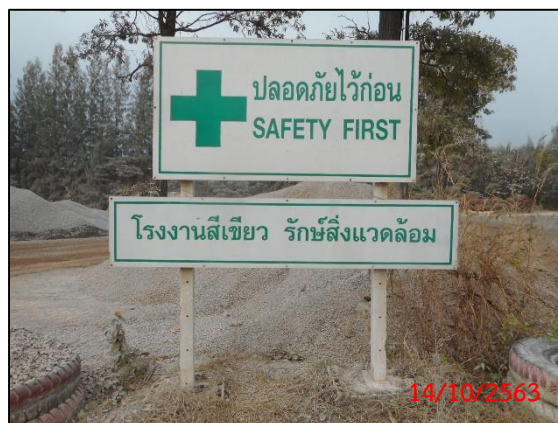
รูปที่ 2-14 ป้ายเตือนความปลอดภัยในพื้นที่ทำงาน

เงื่อนไขตามมาตรการ	ผลการปฏิบัติตามมาตรการ	ภาพประกอบมาตรการ
4.3 สุขภาพอนามัยของประชาชน		
1. ให้จัดตั้งกองทุนเฝ้าระวังภาวะสุขภาพ โดยจัดสรรเงินงบประมาณเข้ากองทุนปีละ 50,000 บาท ในเดือนแรกของทุก ๆ ปี ตลอดอายุประทานบัตร เพื่อใช้ในกิจกรรมการเฝ้าระวังภาวะสุขภาพของชุมชน	- ผู้ถือประทานบัตรได้ร่วมมือกับผู้ประกอบการเหมืองแร่กลุ่มเขาอ่างหินจัดเตรียมงบประมาณเข้ากองทุนเฝ้าระวังสุขภาพ เพื่อใช้จ่ายในด้านสุขภาพอนามัยของประชาชน ดังเอกสารแนบ 5	
4.4 อาชีวอนามัยและความปลอดภัย		
1. ให้จัดหาอุปกรณ์ป้องกันอันตรายส่วนบุคคลให้กับพนักงานในขณะปฏิบัติงานอยู่ในพื้นที่หน้าเหมือง เช่น ผ้าปิดจมูก ที่อุดหู หมวกนิรภัย และรองเท้านิรภัย เป็นต้น	- ผู้ถือประทานบัตรได้จัดเตรียมและควบคุมให้พนักงานของโครงการสวมใส่อุปกรณ์ป้องกันอันตรายส่วนบุคคลขณะปฏิบัติงานทุกครั้ง ดังรูปที่ 2-13 โดยได้มีการติดตั้งป้ายเตือนความปลอดภัยไว้บริเวณพื้นที่ทำงาน ดังรูปที่ 2-14

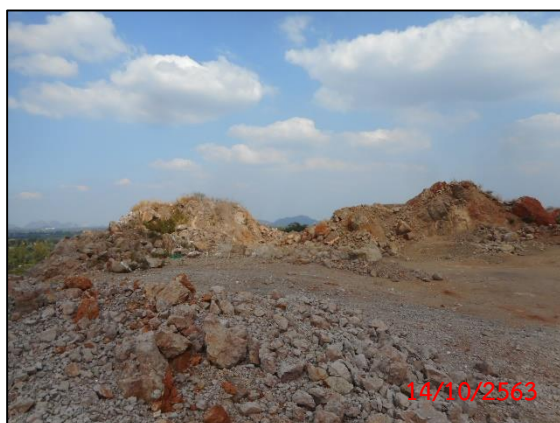
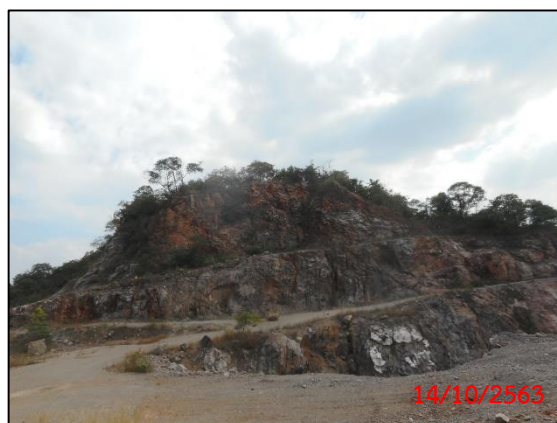
รูปที่ 2-15 ลักษณะหน้าเหมืองของโครงการในปัจจุบัน

2. การออกแบบหน้าเหมืองให้มีลักษณะเป็นขั้นบันได (Benching Method) ให้มีความสูงชันละไม่เกิน 10 เมตร และความกว้าง ชันละไม่น้อยกว่า 10 เมตร และควบคุมความลาดชันรวม (Overall Slope) ไม่ให้เกิน 45 องศา พร้อมทั้งตรวจสอบสภาพหน้าเหมือง ให้อยู่ในสภาพที่ปลอดภัยจากการพังทลาย	- วิศวกรผู้ควบคุมการทำเหมืองได้วางแผนการเปิดหน้าเหมือง ตามเงื่อนไขมาตรการกำหนด โดยดำเนินการทำเหมืองใน ลักษณะขั้นบันได และควบคุมความลาดชันรวม (Overall Slope) ไม่เกิน 45 องศา ซึ่งปัจจุบันการดำเนินการทำเหมืองของ โครงการอยู่ระหว่างพัฒนาหน้าเหมืองบริเวณตอนกลางของพื้นที่ ประทานบัตรให้มีลักษณะเป็นขั้นบันได แสดงสภาพพื้นที่ โครงการและพื้นที่การทำเหมืองในปัจจุบัน ดังรูปที่ 2-15	-

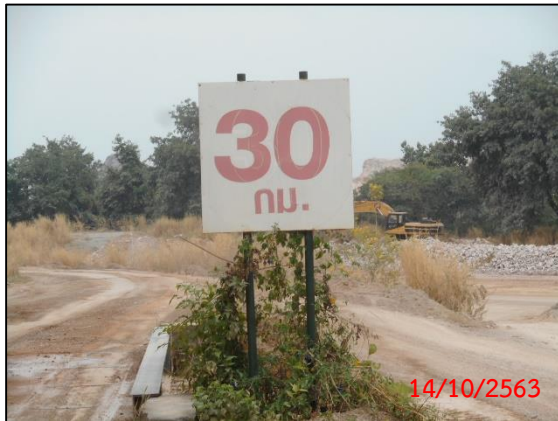
รูปที่ 2-16 ป้ายจำกัดความเร็ว

3. ควบคุมความเร็วรถบรรทุกขนส่งแร่ที่วิ่งไป-มา ระหว่างหน้าเหมืองถึงโรงโม่หิน ให้ใช้ความเร็วไม่เกิน 30 กิโลเมตรต่อชั่วโมง และการขนส่งหินออกสู่แหล่งรับซื้อภายนอกในช่วงถนนลาดยางระหว่างบ้านหนองรีนถึงบ้านเขาถ้ำกุ่มขุรให้ใช้ความเร็วไม่เกิน 40 กิโลเมตรต่อชั่วโมง โดยการติดตั้งป้ายเตือนไว้ริมเส้นทางให้เห็นอย่างชัดเจน	- ผู้ถือประทานบัตรได้ควบคุมให้พนักงานขับรถบรรทุกใช้ความเร็วไม่เกิน 30 กิโลเมตรต่อชั่วโมง พร้อมทั้งติดตั้งป้ายจำกัดความเร็วไว้บริเวณริมเส้นทางให้เห็นอย่างชัดเจน ดังรูปที่ 2-16

1.3 ระดับเสียง แรงสั่นสะเทือนและหินปลิว		
1. จำกัดความเร็วรถบรรทุกที่วิ่งระหว่างหน้าเหมืองกับโรงโม่หินให้ใช้ความเร็วไม่เกิน 30 กิโลเมตรต่อชั่วโมง โดยการอบรมพนักงานขับรถบรรทุกและติดป้ายเตือนริมเส้นทางให้สามารถมองเห็นได้อย่างชัดเจน	- ผู้ถือประทานบัตรได้ออกกฎระเบียบให้พนักงานขับรถบรรทุกหินของโครงการให้ใช้ความเร็วไม่เกิน 30 กิโลเมตรต่อชั่วโมง โดยมีการอบรมพนักงานขับรถบรรทุกแล้ว ทั้งนี้ทางโครงการได้ติดป้ายเตือนริมเส้นทางที่สามารถมองเห็นได้อย่างชัดเจน ดังรูปที่ 2-16

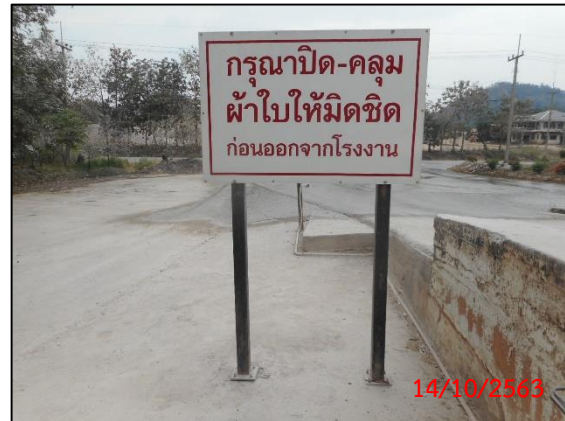
รูปที่ 2-17 ป้ายเตือนให้ปิดคลุมผ้าใบรถบรรทุก

เงื่อนไขตามมาตรการ	ผลการปฏิบัติตามมาตรการ	ปัญหา อุปสรรคที่ไม่สามารถปฏิบัติตามมาตรการ และแนวทางแก้ไข
6.11 รถบรรทุกที่ขนหินออกจากโรงโม่หิน จะต้องอยู่ในสภาพที่ดีไม่มีรอยรั่วให้หินร่วงหล่นได้ และมีผ้าใบปิดคลุมมิดชิด	- กำหนดให้รถบรรทุกที่ขนหินออกจากโรงโม่หิน ต้องมีผ้าใบปิดคลุมอย่างมิดชิด เพื่อป้องกันไม่ให้มีรอยรั่วให้หินร่วงหล่นได้ โดยผู้ถือประทานบัตรได้มีการติดตั้งป้ายเตือนให้ปิดคลุมผ้าใบไว้บริเวณด้านหน้าพื้นที่โรงโม่หินให้สามารถมองเห็นได้อย่างชัดเจน ดังรูปที่ 2-17

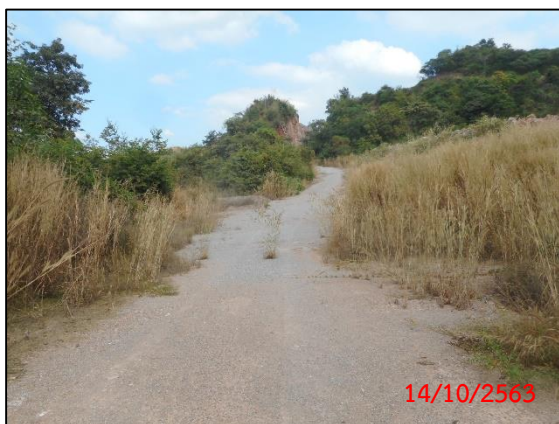
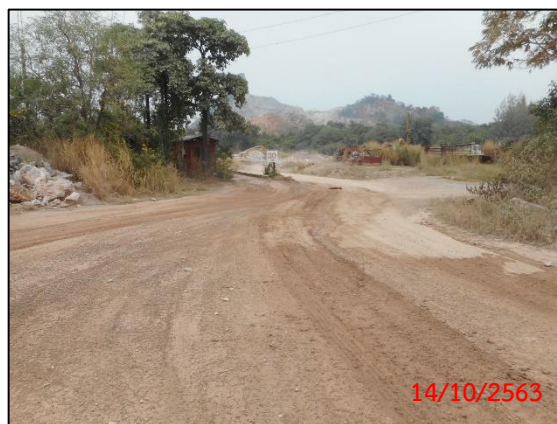
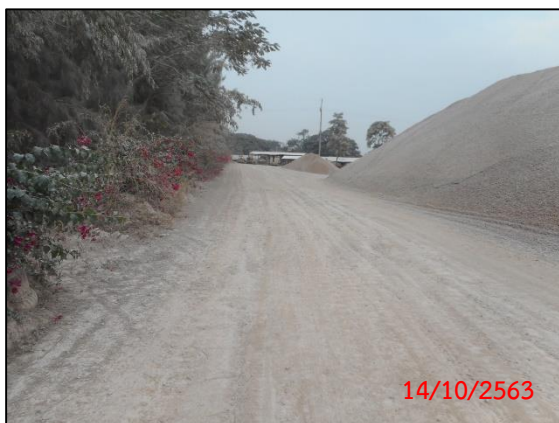
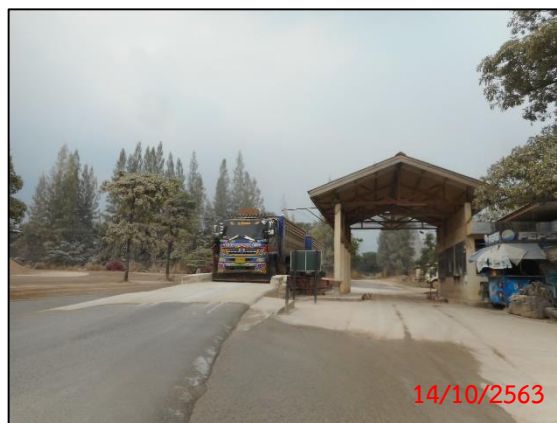
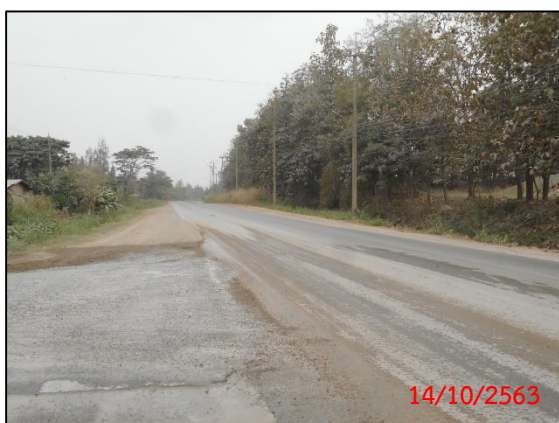
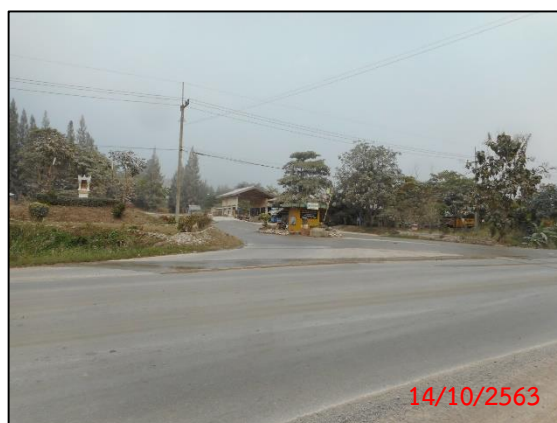
รูปที่ 2-20 สภาพเส้นทางขนส่งลำเลียงแร่ของโครงการ

เส้นทางเข้าสู่พื้นที่หน้าเหมือง

เส้นทางจากโรงโม่หินถึงพื้นที่ประทานบัตร

เส้นทางลำเลียงแร่บริเวณโรงโม่หิน

ถนนลาดยางบริเวณสำนักงานโรงโม่หิน

ถนนลาดยางสาธารณะบริเวณด้านหน้าโรงโม่หิน
