มาตรการป้องกันและแก้ไขผลกระทบ  
สิ่งแวดล้อมและมาตรการติดตาม  
ตรวจสอบคุณภาพสิ่งแวดล้อม

### 2.1 มาตรการป้องกันและแก้ไขผลกระทบสิ่งแวดล้อม

บริษัท ศิลาบุญเจริญพัฒนา จำกัด ได้มอบหมายให้ บริษัท ไมน์ เอ็นจิเนียริง คอนซัลแตนท์ จำกัด ดำเนินการตรวจสอบผลการปฏิบัติตามมาตรการป้องกันและแก้ไขผลกระทบสิ่งแวดล้อม ตามผลการพิจารณารายงานการวิเคราะห์ผลกระทบสิ่งแวดล้อม โครงการเหมืองแร่หินอุตสาหกรรมชนิดหินปูน เพื่ออุตสาหกรรมก่อสร้าง ประทานบัตรที่ 21088/16068 ของ บริษัท ศิลาบุญเจริญพัฒนา จำกัด ตั้งอยู่ที่ ตำบลอ่างหิน และตำบลทุ่งหลวง อำเภอปากท่อ จังหวัดราชบุรี ตามหนังสือที่ ทส 1009.2/4333 ลงวันที่ 11 พฤษภาคม 2554 มีรายละเอียดผลการดำเนินงานดังตารางที่ 2-1 ถึงตารางที่ 2-3 และรูปที่ 2-1 ถึงรูปที่ 2-25

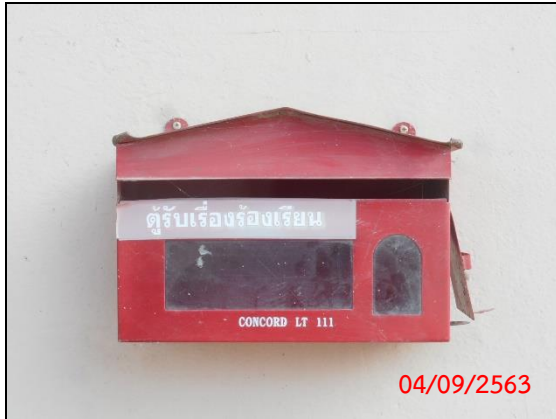
รูปที่ 2-1 กล่องรับเรื่องราวร้องทุกข์

เงื่อนไขตามมาตรการ	ผลการปฏิบัติตามมาตรการ	ปัญหา อุปสรรคที่ไม่สามารถปฏิบัติตาม มาตรการและแนวทางแก้ไข
(ต่อ)ของกลุ่มตัวอย่างจากชุมชนต่างๆ ได้แก่ บ้านเขาพระเอก (ม.8) บ้านห้วยน้อย (ม.1) บ้านเขาถ้ำกฤษ (ม.2) และบ้านดอนรวก (ม.6) เป็นจำนวนไม่น้อยกว่าร้อยละ 25 ของครัวเรือนของแต่ละชุมชนเป็นประจำทุกปี โดยเน้นกลุ่มตัวอย่างที่อาศัยอยู่ใกล้เคียงพื้นที่หมู่เหมืองในระยะรัศมี 1.5 กิโลเมตร		
<b>(5) แผนความรับผิดชอบต่อสังคม</b> 1. จัดให้มีผู้รับฟังความคิดเห็น เพื่อรับเรื่องร้องทุกข์ ข้อคิดเห็น ข้อ วิตกกังวลต่างๆ ที่เกี่ยวข้องกับการดำเนินกิจกรรมของโครงการ โดยติดตั้งไว้บริเวณที่ทำการศาลาประชาคมของหมู่บ้าน	- ผู้ถือประทานบัตรได้รับฟังความคิดเห็น รับเรื่องร้องทุกข์ ข้อวิตก กังวลต่างๆ ที่เกิดจากการดำเนินกิจกรรมของโครงการ นอกจากนี้ ได้ติดตั้งกล่องรับความคิดเห็น โดยติดตั้งไว้บริเวณหน้าพื้นที่ โครงการ ดังรูปที่ 2-1

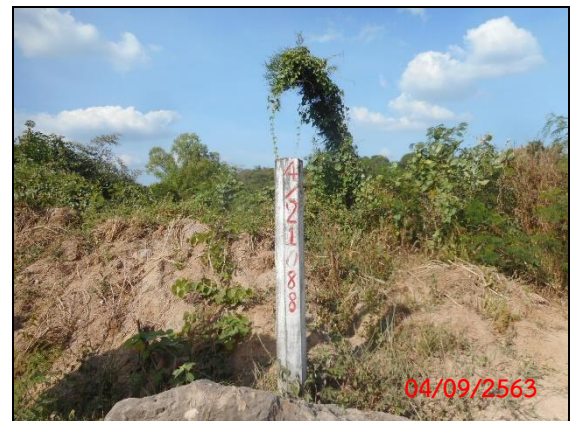
รูปที่ 2-4 หมุดหลักเขตพื้นที่โครงการ

1. กำหนดขอบเขตพื้นที่เปิดทำเหมืองและพื้นที่เว้นการทำเหมือง ให้ชัดเจน โดยการเว้นพื้นที่ไม่ทำเหมืองในระยะประมาณ 10 เมตร ตามแนวเขตพื้นที่โครงการโดยรอบ	- การดำเนินการทำเหมืองของโครงการได้มีการกำหนดขอบเขต พื้นที่เปิดทำเหมืองและพื้นที่เว้นการทำเหมืองให้ชัดเจน โดยการ เว้นพื้นที่ไม่ทำเหมืองเข้าใกล้เขตประต่านบัตรทุกด้านในระยะ 10 เมตร ดังรูปที่ 2-2 พร้อมทั้งจัดทำป้ายแสดงรายละเอียดขอบเขต พื้นที่ทำเหมือง ดังรูปที่ 2-3 และติดตั้งหมุดหลักเขตไว้โดยรอบ พื้นที่โครงการให้สามารถมองเห็นได้อย่างชัดเจน ดังรูปที่ 2-4

เงื่อนไขตามมาตรการ	ผลการปฏิบัติตามมาตรการ	ปัญหา อุปสรรคที่ไม่สามารถปฏิบัติตามมาตรการและแนวทางแก้ไข
5. จะต้องดูแลรักษาหลักเขตให้สามารถมองเห็นและตรวจสอบได้ตลอดระยะเวลาดำเนินโครงการ	- ผู้ถือประทานบัตรได้มีการดูแลรักษาหลักเขตประทานบัตร ให้มีสภาพมั่นคงแข็งแรงและสามารถมองเห็นได้อย่างชัดเจน สามารถตรวจสอบได้ตลอดระยะเวลาดำเนินโครงการ ดังรูปที่ 2-4

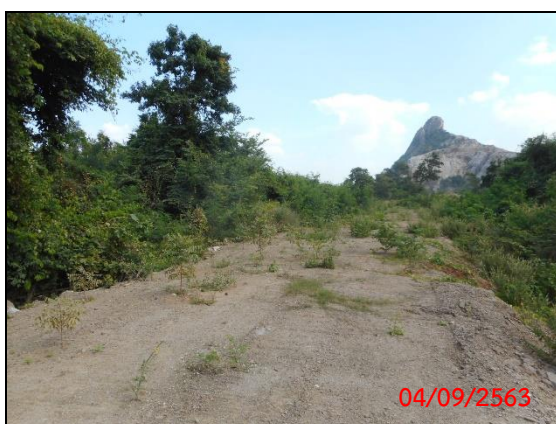
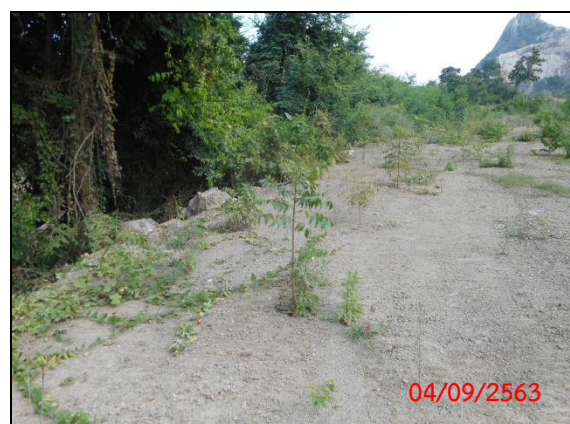
รูปที่ 2-5 การปลูกต้นไม้เพิ่มเติมบริเวณแนวเว้นพื้นที่ทำเหมือง

2. กำหนดให้ปลูกพืชคลุมดินและต้นไม้โตเร็วไว้บริเวณพื้นที่เว้นไม่ ทำเหมืองในระยะประมาณ 10 เมตร โดยทำการปลูกเป็นแถวแบบ สลับฟันปลาจำนวนไม่น้อยกว่า 2 แถว ระยะห่างระหว่างต้นและ แถว ประมาณ 2x2 เมตร	- ผู้ถือประทานบัตรได้ดำเนินการปลูกไม้ยืนต้นโตเร็วและพืชปก คลุมดินในบริเวณพื้นที่เว้นไม่ทำเหมือง เพื่อช่วยลดผลกระทบ ทางด้านทัศนียภาพและเป็นพื้นที่กันชน (Buffer Zone) ดังรูปที่ 2-5	
<b>1.2 คุณภาพอากาศ</b>

1. ปลูกต้นไม้ยืนต้นโตเร็วไว้ตามแนวคันทำนบและพื้นที่เว้นไม่ทำ เหมืองเพื่อเป็นแนวป้องกันฝุ่นละออง และหินปลิว	- ผู้ถือประทานบัตรได้ดำเนินการปลูกไม้ยืนต้นโตเร็วและพืชปก คลุมดินในบริเวณพื้นที่เว้นไม่ทำเหมือง เพื่อช่วยลดผลกระทบ ทางด้านทัศนียภาพและเป็นพื้นที่กันชน (Buffer Zone) ดังรูปที่ 2-5

<p>2.9 ปลุกต้นไม้โตเร็วทรงสูงหนาแน่นที่บดกั้นทิศทางลมและเสียงตามความเหมาะสมของสภาพพื้นที่ ตามแนวเขตพื้นที่โรงโม่หินโดยรอบ และปลูกเสริมบริเวณพื้นที่ว่าง พร้อมทั้งดูแลรักษาให้เจริญเติบโตอยู่เสมอ</p>	<p>- ผู้ถือประทานบัตรได้ดำเนินการปลุกต้นไม้โตเร็วโดยรอบพื้นที่โครงการ เพื่อช่วยบดกั้นทิศทางลมและเสียง การปลิวกระเด็นของเศษหินและเป็นตัวกรองฝุ่นละอองออกสู่ภายนอก พร้อมทั้งดูแลรักษาให้เจริญเติบโตอยู่เสมอ ดังรูปที่ 2-5</p>

4. ดูแลรักษาดันไม้ที่ปลูกไว้ให้เจริญเติบโตอย่างสม่ำเสมอ หาก พบว่าต้นใดตายหรือไม่เจริญเติบโต ให้ทำการปลูกซ่อมแซมโดย ทันที	- ผู้ถือประทานบัตรได้มีการดูแลรักษาดันไม้ที่ปลูกไว้ให้มีการ เจริญเติบโตได้ดี หากพบว่าต้นไม้ล้มตายจะดำเนินการปลูกทดแทน ทันที ดังรูปที่ <b>2-5</b>

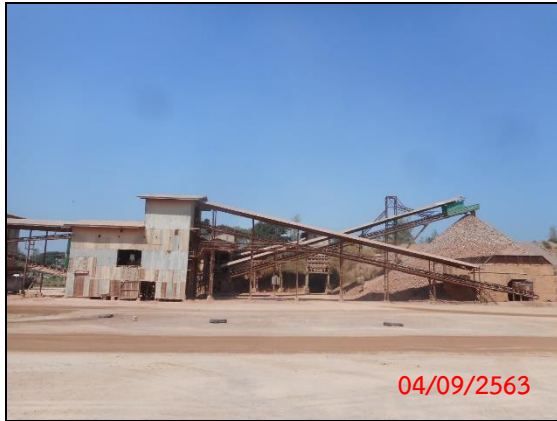
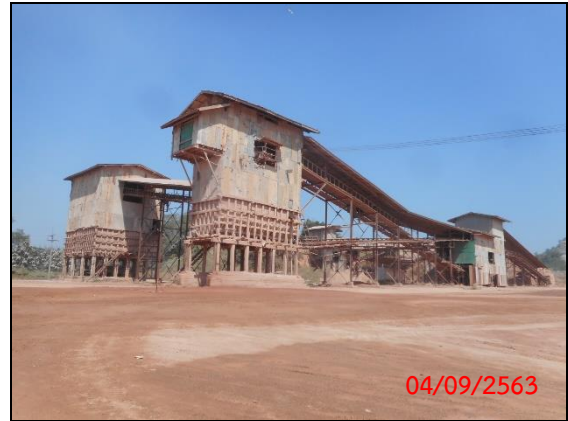
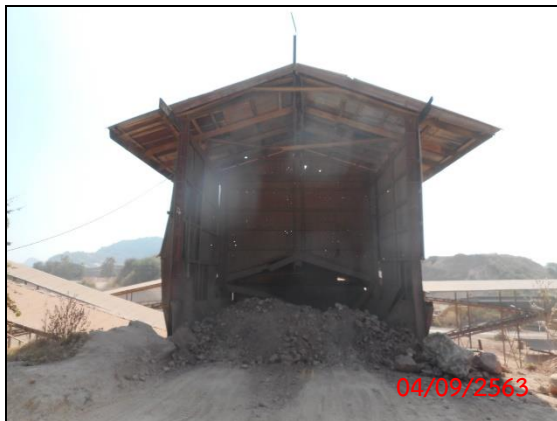
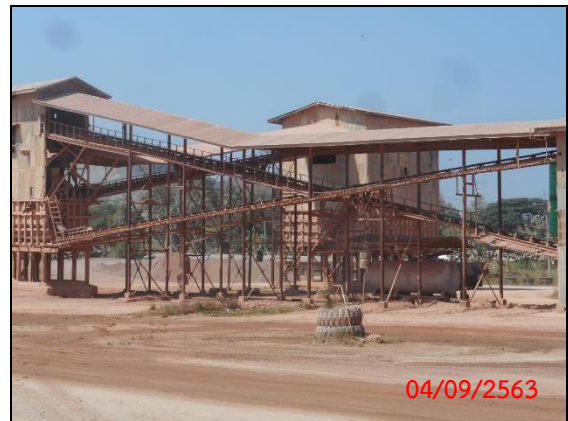
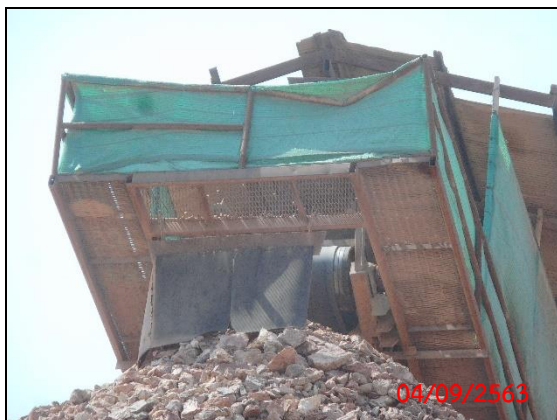
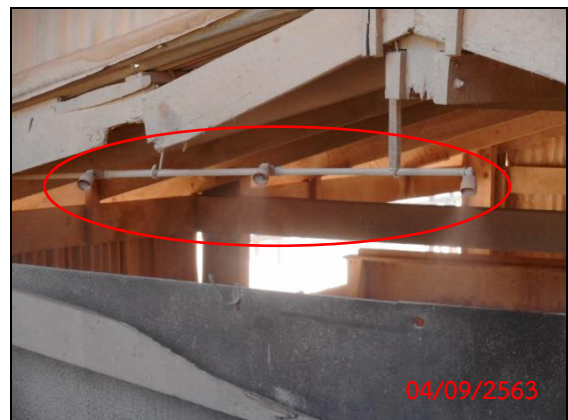
รูปที่ 2-6 ระบบป้องกันผลกระทบสิ่งแวดล้อมบริเวณโรงโม่หิน

เงื่อนไขตามมาตรการ	ผลการปฏิบัติตามมาตรการ	ปัญหา อุปสรรคที่ไม่สามารถปฏิบัติตาม มาตรการและแนวทางแก้ไข
<p>2. ให้ปรับปรุงระบบป้องกันผลกระทบสิ่งแวดล้อมบริเวณโรงโม่หิน ตามประกาศกรมอุตสาหกรรมพื้นฐานและการเหมืองแร่ เรื่อง ให้โรงโม่บดหรือย่อยหินมีระบบป้องกันผลกระทบสิ่งแวดล้อมโดยเคร่งครัด พร้อมทั้งดูแลรักษาและปรับปรุงระบบป้องกันผลกระทบสิ่งแวดล้อมให้มีประสิทธิภาพที่ดีอยู่เสมอ ดังนี้</p> <p>2.1 ให้สร้างอาคารปิดคลุม 3 ด้าน และหลังคาสำหรับเครื่องบดชุด แรก (primary Crusher) ยั่งรับหินใหญ่ (Hopper) และตะแกรง ร่อนคัดเศษ หิน ดิน ทราย (Vibrating Screen) พร้อมทั้งดัดตั้ง เครื่องฉีดสเปรย์น้ำบริเวณปากยั่งรับหินใหญ่</p> <p>2.2 เครื่องบดชุดที่ 2 (Secondary Crusher) เครื่องบดชุดที่ 3 (Tertiary Crusher) ตะแกรงร่อนคัดเศษหิน ดิน ทราย และ ตะแกรงร่อนคัดขนาดหินจะต้องมีฝาดครอบหรืออุปกรณ์ปิดคลุม ป้องกันฝุ่น ต้องสร้างอาคารปิดคลุมเครื่องจักรอุปกรณ์ทั้งหมด อย่างมิดชิด</p> <p>2.3 ระบบสายพานลำเลียง ต้องสร้างอุปกรณ์ปิดคลุมโดยตลอด พร้อมทั้งติดตั้งเครื่องฉีดสเปรย์น้ำบริเวณจุดต่างๆ ที่ก่อให้เกิดฝุ่น ละอองภายนอกอาคารทุกจุด</p> <p>2.4 บริเวณปลายสายพานลำเลียงที่เทกองหินคัดขนาดแล้ว ต้อง ติดตั้งเครื่องฉีดสเปรย์น้ำ หรือเครื่องป้องกันฝุ่นในการเทกองหิน</p>	<p>- ผู้ถือประทานบัตรได้มีการปรับปรุงโรงโม่หินของโครงการให้ เป็นไปตามประกาศกรมอุตสาหกรรมพื้นฐานและการเหมืองแร่ เรื่อง ให้โรงโม่บดหรือย่อยหินมีระบบป้องกันผลกระทบสิ่งแวดล้อม พ.ศ. 2548 รายละเอียดดังนี้</p> <ol style="list-style-type: none"><li>1. สร้างอาคารปิดคลุมโรงโม่หิน</li><li>2. สร้างอาคารปิดคลุมยั่งรับหินใหญ่</li><li>3. สร้างหลังคาปิดคลุมสายพานลำเลียง</li><li>4. ติดตั้งระบบสเปรย์น้ำบริเวณจุดต่างๆ</li><li>5. ปรับปรุงเส้นทางขนส่งแร่ภายในโรงโม่หิน</li><li>6. ปรับปรุงพื้นที่เก็บกองหิน</li></ol>

อาคารปิดคลุมโรงโม่หิน

อาคารปิดคลุมยังรับหินใหญ่

หลังคาปิดคลุมสายพานลำเลียง

ถังครอบปลายสายพานลำเลียง

ระบบสเปรย์น้ำบริเวณยังรับหินใหญ่

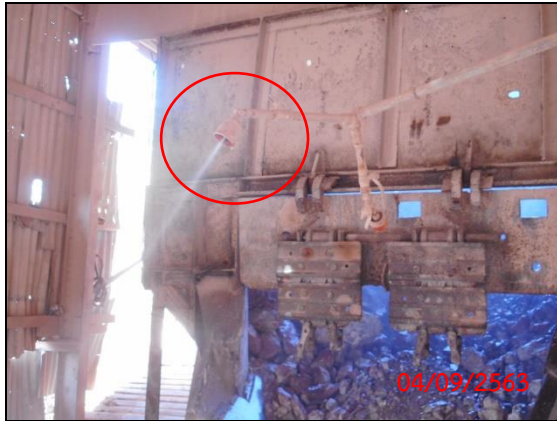
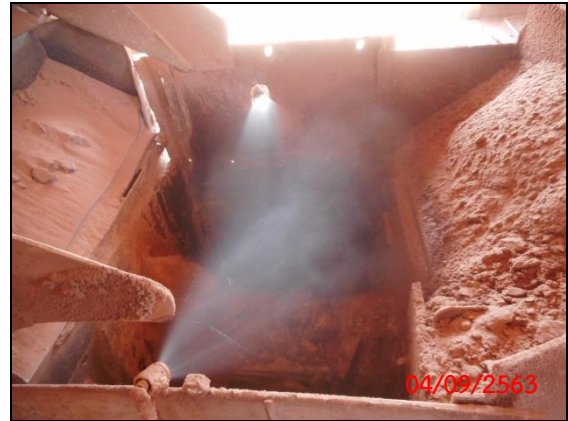
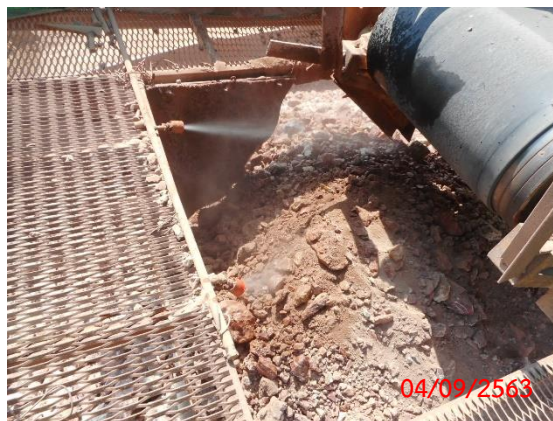
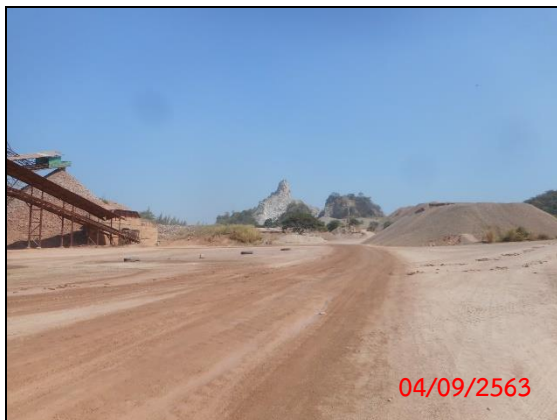
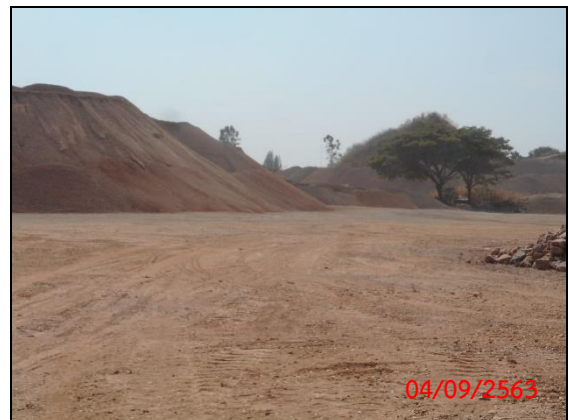
รูปที่ 2-6 ระบบป้องกันผลกระทบสิ่งแวดล้อมบริเวณโรงโม่หิน (ต่อ)

ระบบสเปรย์น้ำบริเวณแหล่งกำเนิดฝุ่นละออง

เส้นทางลำเลียงแร่บริเวณโรงโม่หิน

ลานเก็บกองแร่

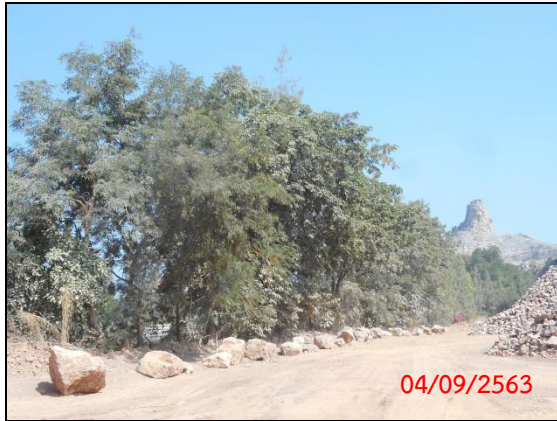
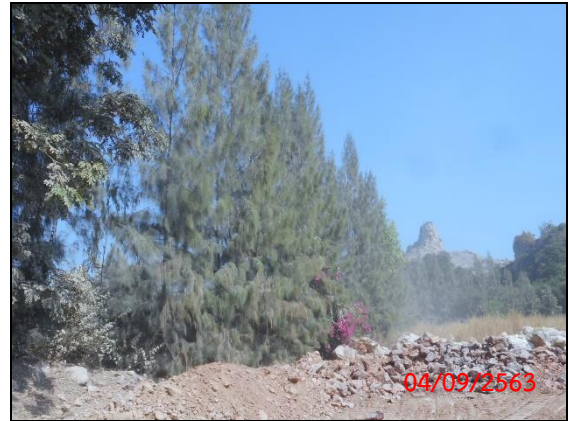
รูปที่ 2-6 ระบบป้องกันผลกระทบสิ่งแวดล้อมบริเวณโรงโม่หิน (ต่อ)

แนวต้นไม้บริเวณโรงโม่หิน

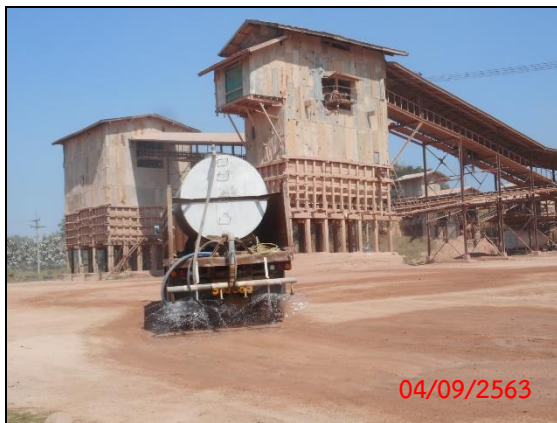
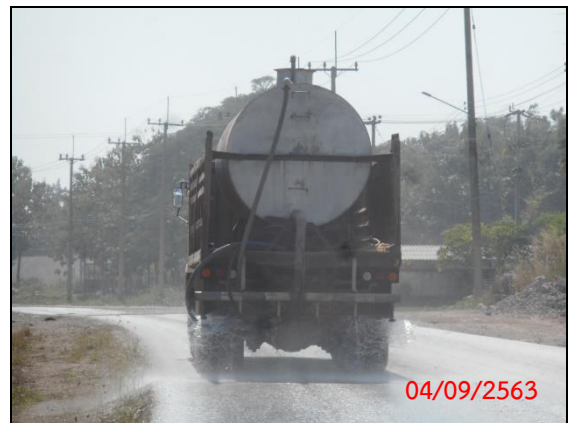
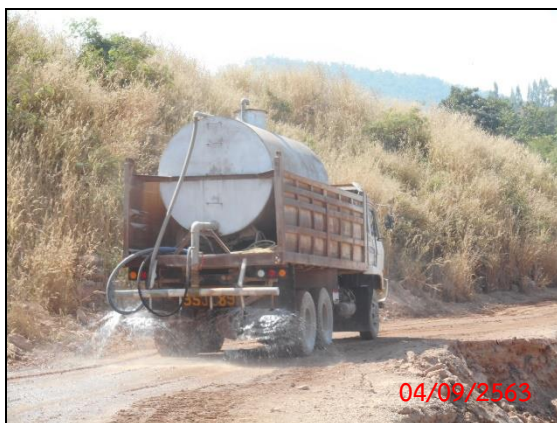
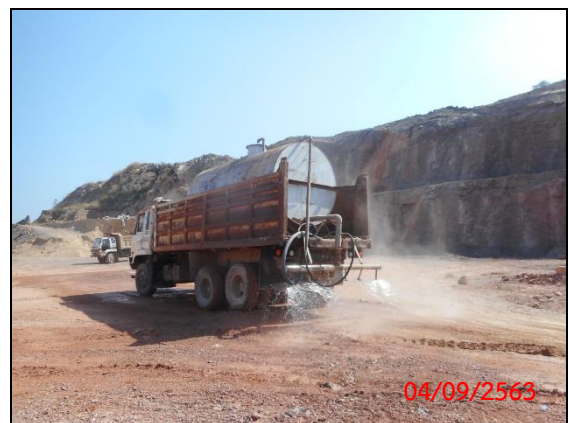
รูปที่ 2-7 การฉีดพรมน้ำบริเวณเส้นทางขนส่งแร่ หน้าเหมือง และโรงโม่หิน

4. ให้ฉีดพรมน้ำบนเส้นทางขนส่งแร่ระหว่างหน้าเหมืองถึงโรงโม่หิน และเส้นทางภายในบริเวณพื้นที่โรงโม่หิน ประมาณวันละ 4 ครั้ง หรือขึ้นอยู่กับสภาพอากาศในแต่ละวัน	- การดำเนินโครงการได้มีมาตรการลดผลกระทบด้านการฟุ้งกระจายของฝุ่นละอองจากการขนส่งแร่ โดยการฉีดพรมน้ำบริเวณหน้าเหมือง เส้นทางขนส่งแร่ภายในเหมืองและเส้นทางช่วงที่ผ่านชุมชน วันละ 4 ครั้ง หรือตามความเหมาะสมกับสภาพภูมิอากาศ เพื่อลดการฟุ้งกระจายของฝุ่นละออง ดังรูปที่ 2-7

6.7 ให้ใช้การฉีดพรมน้ำบริเวณลานเก็บกองหินที่คัดขนาด แล้ว และตามเส้นทางขนส่งลำเลียงหิน ในขณะที่เครื่องจักรกล และยานพาหนะทำงานอยู่ เพื่อป้องกันการฟุ้งกระจายของฝุ่น พร้อมทั้งมีการทำความสะอาดเก็บกวาดฝุ่นละอองที่ตกค้างสะสม บริเวณโรงโม่หิน และเส้นทางลำเลียงขนส่งหิน อย่างน้อยสัปดาห์ ละ 1 ครั้ง	- การดำเนินการของโครงการได้มีมาตรการลดผลกระทบด้านการ ฟุ้งกระจายของฝุ่นละออง โดยได้มีการฉีดพรมน้ำบริเวณลานเก็บ กองหินที่คัดขนาดแล้ว และตามเส้นทางขนส่งลำเลียงหิน ในขณะ ที่เครื่องจักรกลและยานพาหนะทำงานอยู่ เพื่อลดการฟุ้งกระจาย ของฝุ่นละออง ดังรูปที่ 2-7

การฉีดพรมน้ำบริเวณโรงโม่หิน

การฉีดพรมน้ำบริเวณถนนลาดยางสาธารณะ

การฉีดพรมน้ำเส้นทางเข้าสู่พื้นที่หน้าเหมือง

การฉีดพรมน้ำบริเวณหน้าเหมือง

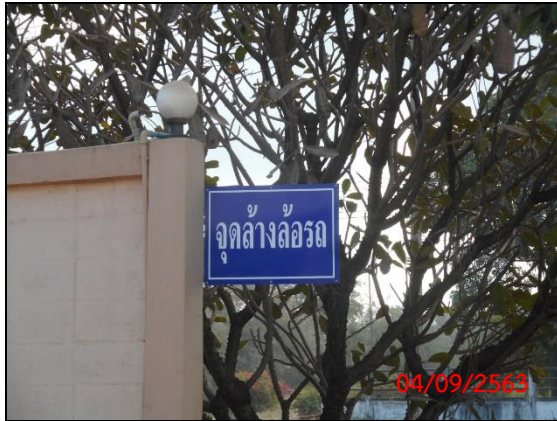
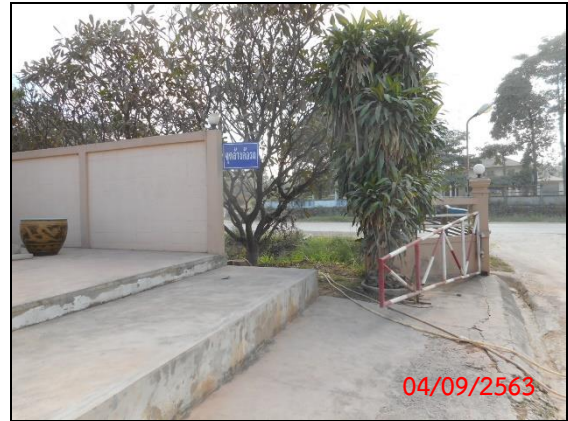
รูปที่ 2-8 จุดล้างล้อรถบรรทุก

เงื่อนไขตามมาตรการ	ผลการปฏิบัติตามมาตรการ	ปัญหา อุปสรรคที่ไม่สามารถปฏิบัติตามมาตรการและแนวทางแก้ไข
<p>คัดขนาดแล้ว</p> <p>2.5 ปรับปรุงเส้นทางลำเลียงหินภายในโรงโม่หินเป็นถนนลาดยางหรือถนนคอนกรีต</p> <p>2.6 ปรับปรุงพื้นที่เก็บกองหินเป็นลานคอนกรีตหรือหินบดอัดแน่น</p>		
<p>2.7 ให้ใช้การฉีดพรมน้ำบริเวณลานเก็บกองหินที่คัดขนาดแล้ว และตามเส้นทางขนส่งลำเลียงหิน ในขณะที่เครื่องจักรกลและยานพาหนะทำงานอยู่ เพื่อป้องกันการฟุ้งกระจายของฝุ่น พร้อมทั้งมีการทำความสะอาดเก็บกวาดฝุ่นละอองที่ตกค้างสะสมบริเวณพื้นโรงโม่หิน และเส้นทางลำเลียงขนส่งหิน อย่างน้อยสัปดาห์ละ 1 ครั้ง</p>	<p>- การดำเนินการของโครงการได้มีมาตรการลดผลกระทบด้านการฟุ้งกระจายของฝุ่นละออง โดยการฉีดพรมน้ำบริเวณหน้าเหมือง เส้นทางขนส่งแร่และบริเวณลานเก็บกองหินที่คัดขนาดแล้ว ตามความเหมาะสมกับสภาพภูมิอากาศ ดังรูปที่ 2-7 เพื่อลดการฟุ้งกระจายของฝุ่นละออง</p>	
<p>2.8 มีระบบลานล้างล้อรถยนต์ที่มีประสิทธิภาพและทำการล้างล้อรถยนต์บรรทุกหินก่อนออกนอกโรงโม่หิน</p>	<p>- ผู้ถือประทานบัตรได้จัดเตรียมจุดล้างล้อรถยนต์บรรทุกหินก่อนออกนอกโรงโม่หิน เพื่อลดการฟุ้งกระจายของฝุ่นละออง ดังรูปที่ 2-8</p>

6.8 มีระบบลานล้างล้อรถยนต์ที่มีประสิทธิภาพและทำการล้าง ล้อรถยนต์บรรทุกหินก่อนออกนอกโรงโม่หิน	- ผู้ถือประทานบัตรได้จัดให้มีลานล้างล้อรถยนต์บรรทุกหินก่อน ออกนอกโรงโม่หิน เพื่อลดการฟุ้งกระจายของฝุ่นละออง ดังรูปที่ 2-8

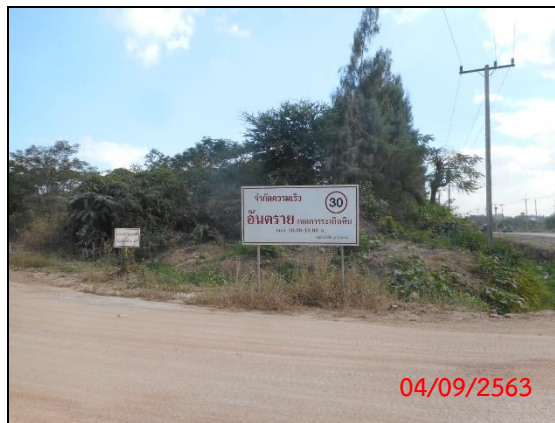
รูปที่ 2-9 ป้ายเตือนเขตระเบิดหิน

2. ให้จัดทำป้ายเตือน “อันตรายจากการระเบิด” และระบุเวลาการระเบิดไว้ตามแนวริมเส้นทางและริมขอบประทานบัตรให้สามารถมองเห็นได้ชัดเจน	- ผู้ถือประทานบัตรได้จัดทำและติดตั้งป้ายเตือนภัย “อันตรายจากการระเบิด” พร้อมทั้งระบุเวลาในการระเบิด ติดตั้งไว้ที่บริเวณเส้นทางใกล้เคียงพื้นที่โครงการ และภายในพื้นที่โครงการให้สามารถมองเห็นได้อย่างชัดเจน ดังรูปที่ 2-9	
<b>1.4 อุทกวิทยาและคุณภาพน้ำ</b>

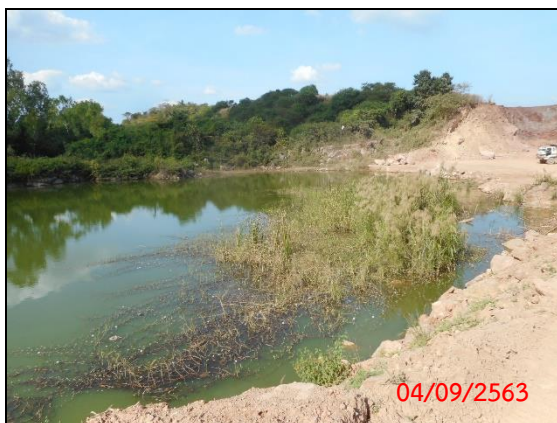
รูปที่ 2-10 บ่อรับน้ำ (Sump) ของโครงการ

1. กำหนดให้ชุดระบายน้ำตามแนวเขตพื้นที่เว้นไม่ทำเหมืองทางด้านทิศใต้ถึงด้านทิศตะวันออก เพื่อเบี่ยงเบนน้ำไหลบ่าผิวดินให้ไหลรวมลงสู่บ่อรับน้ำ (sump) ขนาด 1.0 ไร่ ลึก 5 เมตร จำนวน 1 บ่อ และขนาด 0.5 ไร่ ลึก 5 เมตร จำนวน 1 บ่อ โดยออกแบบชุดระบายน้ำให้มีขนาดความกว้างประมาณ 1.5 เมตร ลึก 1.0 เมตร และท้องน้ำกว้างประมาณ 0.5 เมตร และด้านนอกสร้างคันทำนบดินอัดแน่นขนาดความกว้างประมาณ 1.5 เมตร และความสูงประมาณ 1.0 เมตร	- วิศวกรผู้ควบคุมการทำเหมืองได้ออกแบบให้จุดต่ำสุดของบ่อเหมืองเป็นรองรับน้ำ เพื่อรับน้ำจากพื้นที่เก็บกองเปลือกดินและจากกิจกรรมการทำเหมืองดังรูปที่ 2-10 พร้อมทั้งชุดระบายน้ำไว้โดยรอบพื้นที่โครงการ ดังรูปที่ 2-11 เพื่อเบี่ยงเบนน้ำไหลบ่าผิวดินให้ไหลรวมลงสู่บ่อรับน้ำ

3. ให้ตรวจสอบและปรับปรุงสภาพคันทำนบดิน คูระบายน้ำ และ บ่อดักตะกอนให้สามารถใช้งานหรือรองรับน้ำได้ดียิ่งขึ้น โดย ตรวจสอบความแข็งแรงคันทำนบดิน และชุดลอกตะกอนดินออก จากคูระบายน้ำและบ่อรับน้ำปีละ 1 ครั้ง	- ผู้ถือประทานบัตรได้ดำเนินการตรวจสอบและปรับปรุงสภาพคัน ทำนบดิน คูระบายน้ำ และบ่อดักตะกอน ให้สามารถใช้งานหรือ รองรับน้ำได้ดียิ่งขึ้น ดังรูปที่ <b>2-10</b> และรูปที่ <b>2-11</b>

1. ตรวจสอบและปรับปรุงสภาพคันทำนบกั้น คุระบายน้ำ ให้ สามารถใช้งานหรือรองรับน้ำได้ดียิ่งขึ้น โดยการตรวจสอบ เสถียรภาพของคันทำนบกั้น และชุดลอกคุระบายน้ำ ให้นำตะกอน มูลดินถมกลับไว้ภายในบริเวณบ่อเหมืองโดยห้ามนำตะกอนมูลดิน ออกนอกพื้นที่โครงการโดยเด็ดขาด	- ผู้ถือประทานบัตรได้มีการตรวจสอบและปรับปรุงสภาพคัน ทำนบกั้น คุระบายน้ำ และบ่อตกตะกอน ให้สามารถใช้งานหรือ รองรับน้ำได้ดียิ่งขึ้น ดังรูปที่ 2-10 และรูปที่ 2-11

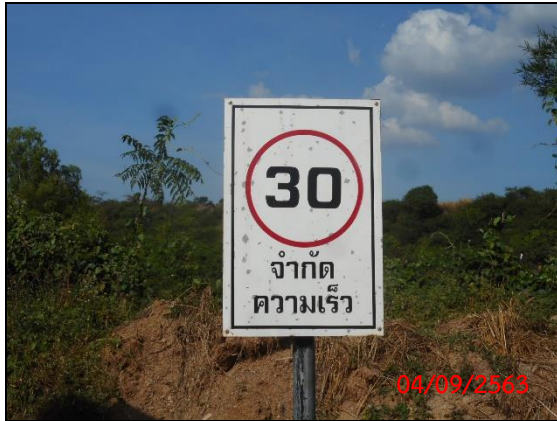
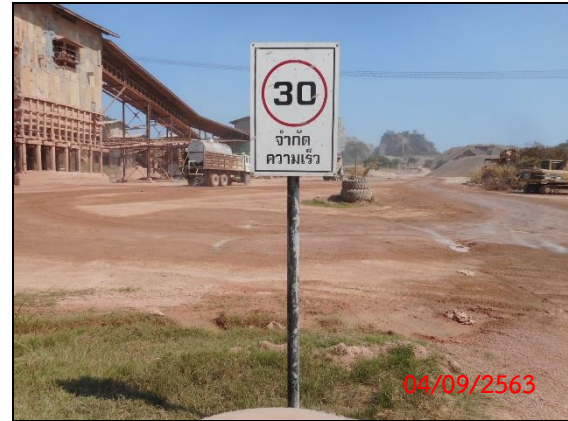
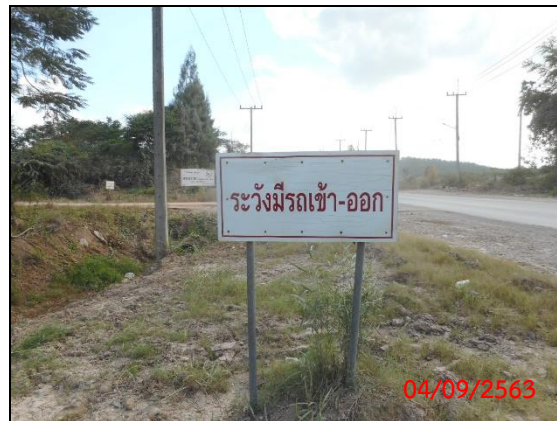
รูปที่ 2-12 ป้ายเตือนด้านการจราจร

เงื่อนไขตามมาตรการ	ผลการปฏิบัติตามมาตรการ	ปัญหา อุปสรรคที่ไม่สามารถปฏิบัติตาม มาตรการและแนวทางแก้ไข
2. ให้จัดทำป้ายสัญญาณเตือน เช่น ป้ายเตือนชะลอความเร็วหรือสัญญาณไฟกระพริบบริเวณถนนด้านหน้าโรงโม่หินก่อนเลี้ยวเข้า-ออก บริเวณทางแยกหรือก่อนถึงจุดเชื่อมต่อระหว่างถนนลาดยางกับทางสาธารณะอื่นๆ พร้อมทั้งดูแลป้ายและสัญญาณไฟให้อยู่ในสภาพที่ใช้งานได้ดียู่เสมอ	- ผู้ถือประทานบัตรได้จัดทำและติดตั้งป้ายเตือนระวังมีรถบรรทุกเข้า-ออก และป้ายจำกัดความเร็วติดตั้งไว้บริเวณก่อนถึงทางแยกเข้าพื้นที่โรงโม่หินและพื้นที่ประทานบัตร พร้อมทั้งดูแลป้ายดังกล่าวให้อยู่ในสภาพที่ใช้งานได้ดียู่เสมอ ดังรูปที่ 2-12

เงื่อนไขตามมาตรการ	ผลการปฏิบัติตามมาตรการ	ปัญหา อุปสรรคที่ไม่สามารถปฏิบัติตามมาตรการและแนวทางแก้ไข
3. ควบคุมความเร็วรถบรรทุกขนส่งแร่ที่วิ่งไป-มา ระหว่างหน้าเหมืองถึงโรงโม่หิน ให้ใช้ความเร็วไม่เกิน 30 กิโลเมตรต่อชั่วโมง และการขนส่งหินออกสู่แหล่งรับซื้อภายนอกในช่วงถนนลาดยางระหว่างบ้านหนองรีนถึงบ้านเขาถ้ากฤษ ให้ใช้ความเร็วไม่เกิน 40 กิโลเมตรต่อชั่วโมง โดยการติดตั้งป้ายเตือนไว้ริมเส้นทางให้เห็นอย่างชัดเจน	- ผู้ถือประทานบัตรได้ออกกฎระเบียบในการขนส่งแร่ เพื่อลดผลกระทบด้านต่างๆ ที่คาดว่าจะเกิดขึ้นกับชุมชนที่อยู่โดยรอบโครงการ โดยจำกัดความเร็วของรถบรรทุกไม่เกิน 30 กิโลเมตรต่อชั่วโมง พร้อมทั้งติดตั้งป้ายจำกัดความเร็วไว้บริเวณริมเส้นทางให้สามารถมองเห็นได้อย่างชัดเจน ดังรูปที่ 2-12

1. จำกัดความเร็วรถบรรทุกที่วิ่งระหว่างหน้าเหมืองกับโรงโม่หิน ให้ใช้ความเร็วไม่เกิน 30 กิโลเมตรต่อชั่วโมง โดยการอบรม พนักงานขับรถบรรทุกแร่ และติดตั้งป้ายเตือนริมเส้นทางให้สามารถ มองเห็นได้อย่างชัดเจน	- ผู้ถือประทานบัตรได้ออกกฎระเบียบในการขนส่งแร่ เพื่อลด ผลกระทบด้านต่างๆ ที่คาดว่าจะเกิดขึ้นกับชุมชนที่อยู่โดยรอบ โครงการ โดยจำกัดความเร็วของรถบรรทุกไม่เกิน 30 กิโลเมตร ต่อชั่วโมง พร้อมทั้งติดตั้งป้ายจำกัดความเร็วไว้บริเวณริมเส้นทาง ให้สามารถมองเห็นได้อย่างชัดเจน ดังรูปที่ 2-12

ป้ายจำกัดความเร็วบริเวณทางแยกเข้าพื้นที่ประทานบัตร

ป้ายจำกัดความเร็วบริเวณทางเข้าโรงโม่หิน

ป้ายเตือนระวังมีรถบรรทุกเข้า-ออก

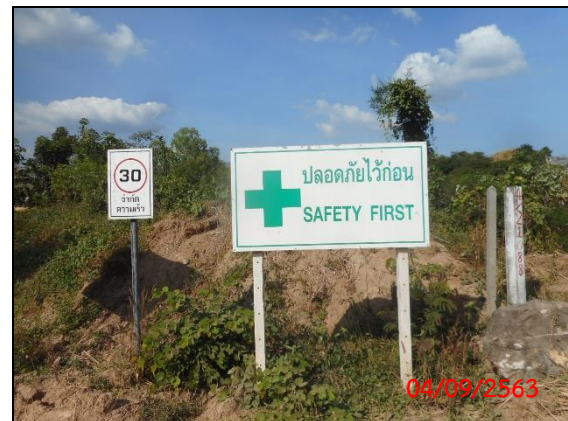
รูปที่ 2-14 ป้ายเตือนความปลอดภัยในพื้นที่ทำงาน  
บริเวณพื้นที่ประทานบัตร

1. ให้จัดหาอุปกรณ์ป้องกันอันตรายส่วนบุคคลให้กับพนักงานใน ขณะที่ปฏิบัติงานอยู่ในพื้นที่หน้าเหมือง เช่น ผ้าปิดจมูก ที่อุดหู หมวกนิรภัย และรองเท้านิรภัย เป็นต้น	- ผู้ถือประทานบัตรได้จัดสรรงบประมาณในการจัดเตรียม อุปกรณ์ป้องกันอันตรายส่วนบุคคลให้พนักงานสวมใส่ขณะ ปฏิบัติงานทุกครั้ง ดังรูปที่ 2-13 โดยได้มีการติดตั้งป้ายเตือน ความปลอดภัยไว้บริเวณพื้นที่ทำงานทั้งในพื้นที่หน้าเหมือง ดัง รูปที่ 2-14 และพื้นที่โรงโม่หิน ดังรูปที่ 2-15

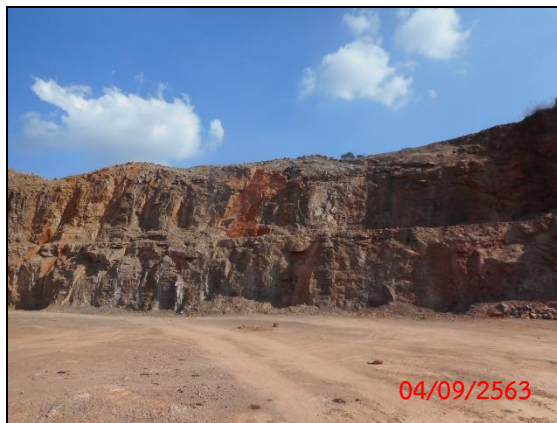
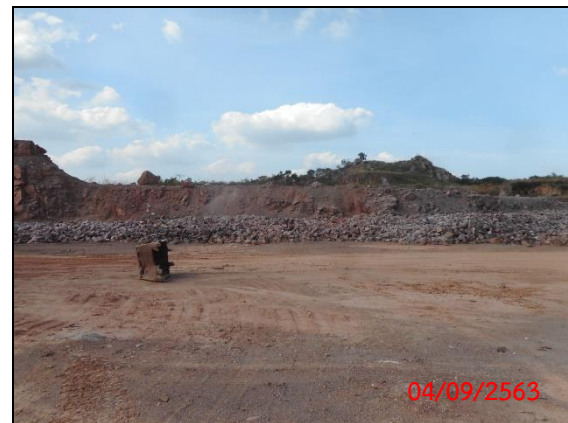
รูปที่ 2-16 ลักษณะหน้าเหมืองของโครงการในปัจจุบัน

2. การออกแบบหน้าเหมืองให้มีลักษณะเป็นขั้นบันได (Benching Method) ให้มีความสูงชันละไม่เกิน 10 เมตร และความกว้างชั้น ละไม่น้อยกว่า 10 เมตร และควบคุมความลาดชันรวม (Overall Slope) ไม่ให้เกิน 45 องศา พร้อมทั้งตรวจสอบสภาพหน้าเหมือง ให้อยู่ในสภาพที่ปลอดภัยจากการพังทลาย	- วิศวกรผู้ควบคุมของโครงการได้วางแผนในการเปิดหน้าเหมือง ตามแผนผังโครงการทำเหมือง โดยการเปิดหน้าเหมืองในลักษณะ ขั้นบันได พร้อมทั้งควบคุมความลาดชันรวมของหน้าเหมืองไม่ให้ เกิน 45 องศา เพื่อป้องกันการพังทลายของหน้าเหมือง ดังรูปที่ <b>2-16</b>

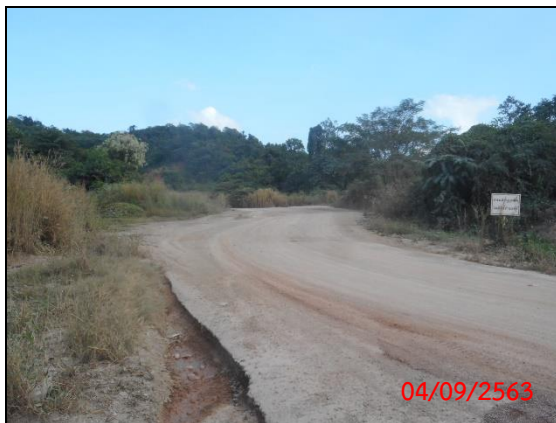
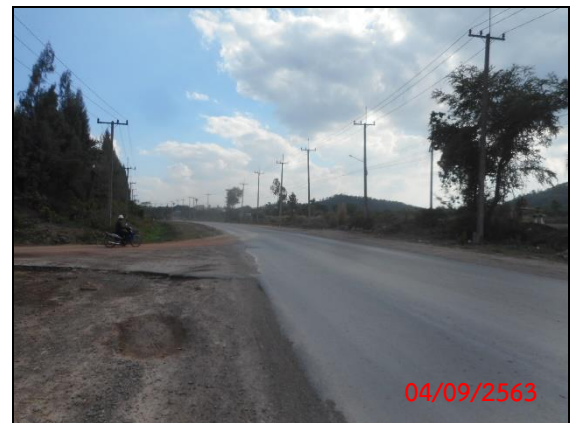
รูปที่ 2-20 สภาพเส้นทางขนส่งแร่ของโครงการ

ถนนทางเข้าหน้าเหมือง

ถนนลาดยางของกลุ่มโรงโม่หิน
