บทที่ 2

มาตรการป้องกันและแก้ไขผลกระทบสิ่งแวดล้อม และมาตรการติดตามตรวจสอบคุณภาพสิ่งแวดล้อม

ผลการตรวจสอบการปฏิบัติตามมาตรการป้องกันและแก้ไขผลกระทบสิ่งแวดล้อม ที่เสนอไว้ในรายงานโครงการเหมืองแร่หินอุตสาหกรรมชนิดหินบะซอลต์ เพื่ออุตสาหกรรมก่อสร้าง ประทานบัตรที่ 33631/16029 ของบริษัท สุรินทร์เทปศิลา จำกัด ตั้งอยู่ที่ ตำบลประทัดบุ อำเภอปราสาท จังหวัดสุรินทร์ รายละเอียดดังตารางที่ 2-1 ถึงตารางที่ 2-3

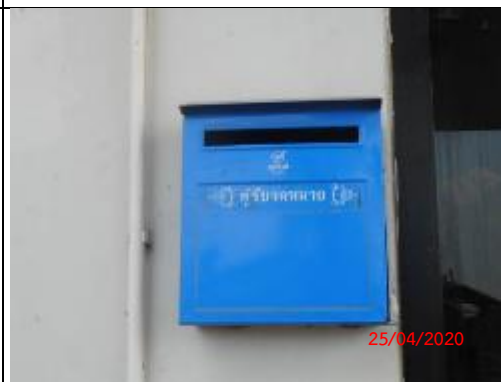
เงื่อนไขตามมาตรการ	ผลการปฏิบัติตามมาตรการ	ปัญหา อุปสรรค		ภาพประกอบมาตรการ
		มี / แนวทางแก้ไข	ไม่มี	
<p>- ระยะดำเนินการทำเหมืองและสิ้นสุดการทำเหมือง</p> <p>1. ให้มีจุดรับร้องเรียนเรื่องร้องทุกข์ความเดือดร้อนของประชาชนที่เกิดจากกิจกรรมการทำเหมืองแร่ และกิจกรรมที่เกี่ยวข้อง และในกรณีที่ผู้ร้องเรียน ผู้ถือประทานบัตรจะต้องดำเนินการการแก้ไข และให้ความช่วยเหลือด้วยความเป็นธรรม</p>	<p>- ผู้ถือประทานบัตรได้ดำเนินการติดตั้งจุดรับเรื่องร้องทุกข์ความเดือดร้อนของประชาชนที่เกิดจากกิจกรรมการทำเหมืองแร่ และกิจกรรมที่เกี่ยวข้อง และในกรณีที่ผู้ร้องเรียน ผู้ถือประทานบัตรจะดำเนินการการแก้ไข และให้ความช่วยเหลือด้วยความเป็นธรรม</p>		✓

<p>จุดรับเรื่องร้องทุกข์</p>
<p>2. หากได้รับการร้องเรียนจากประชาชนที่อาศัยอยู่ในบริเวณใกล้เคียงว่าได้รับความเดือดร้อนรำคาญจากการดำเนินโครงการ และกรมอุตสาหกรรมพื้นฐานและการเหมืองแร่ หรือสำนักงานนโยบายและแผนทรัพยากรธรรมชาติและสิ่งแวดล้อมได้ตรวจสอบแล้ว พบว่า ผู้ถือประทานบัตรไม่ปฏิบัติตามมาตรการการป้องกันกันและแก้ไขผลกระทบสิ่งแวดล้อมที่กำหนด จะต้องหยุดการทำเหมืองแล้วแก้ไขเหตุแห่งความเดือดร้อนให้เสร็จสิ้นก่อนที่จะดำเนินการต่อไป</p>	<p>- ในกรณีที่ได้รับการร้องเรียนจากประชาชนที่อาศัยอยู่ในบริเวณใกล้เคียงว่าได้รับความเดือดร้อนรำคาญจากการดำเนินโครงการ ผู้ถือประทานบัตรจะยุติการทำเหมือง แล้วแก้ไขเหตุแห่งความเดือดร้อนให้เสร็จสิ้นก่อนที่จะดำเนินการต่อไป</p>		✓

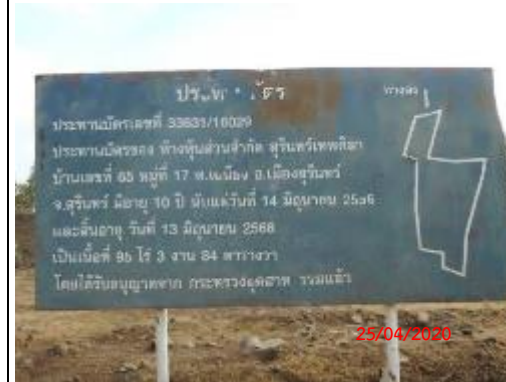
เงื่อนไขตามมาตรการ	ผลการปฏิบัติตามมาตรการ	ปัญหา อุปสรรค		ภาพประกอบมาตรการ
		มี / แนวทางแก้ไข	ไม่มี	
1. ทรัพยากรธรรมชาติและสิ่งแวดล้อมทางกายภาพ 1.1 ลักษณะภูมิประเทศ 1. กำหนดขอบเขตพื้นที่เปิดทำเหมืองและพื้นที่เว้นการทำเหมืองให้ชัดเจน โดยการเว้นพื้นที่ไม่ทำเหมืองในระยะ 10 เมตร จากขอบแปลงประทานบัตร และระยะ 50 เมตร บริเวณหลักหมุดที่ 1, 2, 3, 4 และ 5 เพื่อกันเขตจากจุดพบโบราณวัตถุของกรมศิลปากร	- ผู้ถือประทานบัตรร่วมกับวิศวกรผู้ควบคุมการทำเหมืองได้วางแผนออกแบบการทำเหมืองตามแผนผังโครงการกำหนดอย่างเคร่งครัด โดยกำหนดขอบเขตพื้นที่เปิดทำเหมืองและพื้นที่เว้นการทำเหมืองอย่างชัดเจน เพื่อกันเขตจากจุดพบโบราณวัตถุของกรมศิลปากร		✓

<p>ป้ายแสดงขอบเขตพื้นที่ประทานบัตร</p>

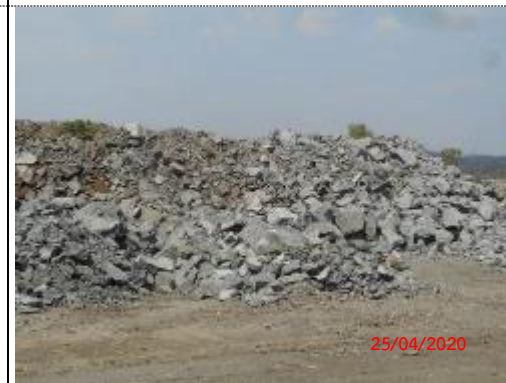
3. ปรับพื้นที่เพื่อเป็นที่กองเก็บเปลือกดินพร้อมทั้งขุดบ่อดักตะกอนและทำคันดินและคูระบายรอบพื้นที่โครงการ และกองเก็บเปลือกดิน	- ผู้ถือประทานบัตรได้จัดเตรียมพื้นที่ไว้สำหรับเก็บกองเปลือกดิน พร้อมทั้งขุดบ่อดักตะกอนและทำคันดินและคูระบายรอบพื้นที่โครงการ		✓

<p>พื้นที่เก็บกองเปลือกดิน</p>

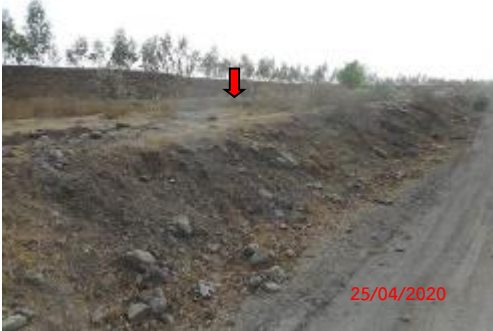
เงื่อนไขตามมาตรการ	ผลการปฏิบัติตามมาตรการ	ปัญหา อุปสรรค		ภาพประกอบมาตรการ
		มี / แนวทางแก้ไข	ไม่มี	
4. ต้องจัดทำคันดินในบริเวณที่อยู่ใกล้กับบ้านเรือนใกล้เคียง ให้แล้วเสร็จก่อนระยะดำเนินการทำเหมือง เพื่อลดระดับเสียงจากการทำเหมือง	- ผู้ถือประทานบัตรได้ดำเนินการจัดทำคันดินในบริเวณที่อยู่ใกล้กับบ้านเรือนใกล้เคียง เพื่อลดระดับเสียงจากกิจกรรมต่างๆ ของโครงการ อย่างเช่น การขนส่งแร่ การไม่บดย่อยหิน		✓

<p>คันทำนบกั้นดิน</p>
5. กำหนดให้ปลูกพืชคลุมดิน และไถย่นดินไถเร็ว บนคันทำนบกั้นดิน และพื้นที่เว้นไม่ทำเหมือง โดยปลูกเป็นแถวแบบสลับฟันปลา ระยะห่างระหว่างต้นและแถว ประมาณ 2x2 เมตร	- ผู้ถือประทานบัตรได้ดำเนินการปลูกต้นยูคาลิปตัสบนคันทำนบกั้นดินและพื้นที่เว้นไม่ทำเหมือง		✓

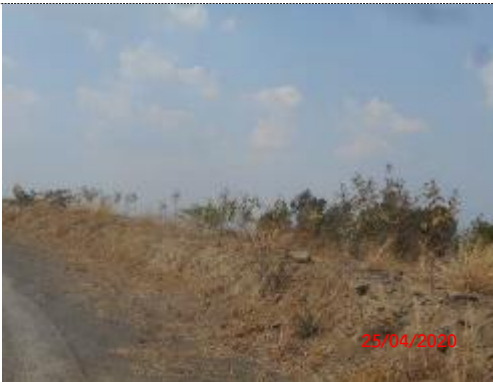
<p>แนวต้นไม้บนคันทำนบกั้นดิน</p>

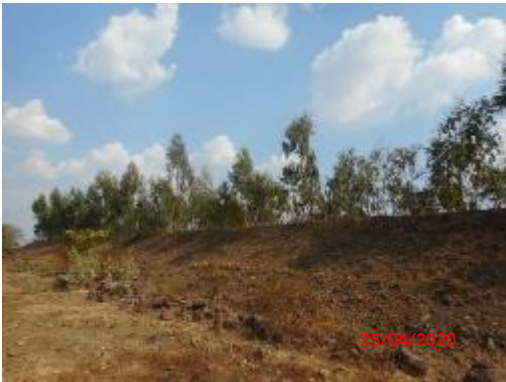
เงื่อนไขตามมาตรการ	ผลการปฏิบัติตามมาตรการ	ปัญหา อุปสรรค		ภาพประกอบมาตรการ
		มี/แนวทางแก้ไข	ไม่มี	
1.2 คุณภาพอากาศ 1. ให้ปลูกไม้ยืนต้นโตเร็วบนแนวคันทำนบดินอัดแน่น และปลูกเสริมบริเวณพื้นที่เว้นไม่ทำเหมือง เพื่อเป็นแนวกันชนป้องกันฝุ่นละอองแพร่กระจายออกสู่ภายนอก	- ผู้ถือประทานบัตรได้ดำเนินการปลูกไม้ยืนต้นโตเร็วบนแนวคันทำนบดินอัดแน่น และปลูกเสริมบริเวณพื้นที่เว้นไม่ทำเหมือง เพื่อเป็นแนวกันชนป้องกันฝุ่นละอองแพร่กระจายออกสู่ภายนอก		✓

แนวต้นไม้บนคันทำนบดิน

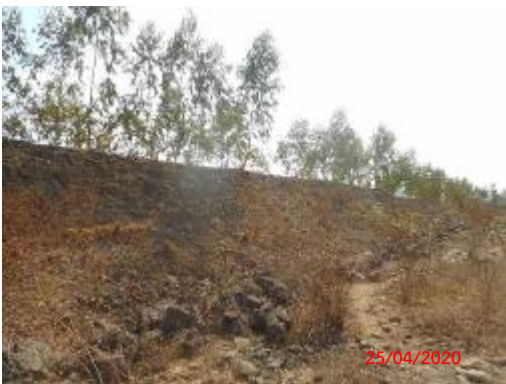
แนวต้นไม้บริเวณพื้นที่เว้นไม่ทำเหมือง

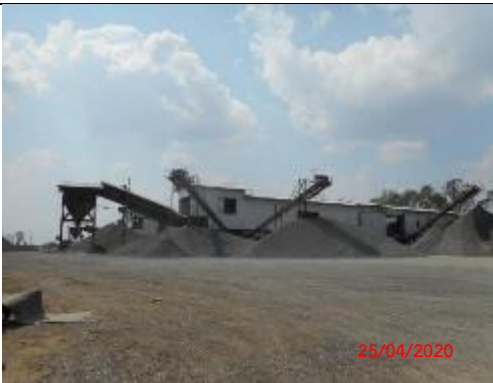
เงื่อนไขตามมาตรการ	ผลการปฏิบัติตามมาตรการ	ปัญหา อุปสรรค		ภาพประกอบมาตรการ
		มี / แนวทางแก้ไข	ไม่มี	
2.1 ให้สร้างอาคารปิดคลุม 3 ด้าน และหลังคาสำหรับเครื่องบดชุดแรก (Primary Crusher) ยังรับหินใหญ่ (Hopper) และตะแกรงร่อนคัดเศษหิน ดิน หวาย (Scalping Screen) พร้อมทั้งต้องติดตั้งเครื่องฉีดสเปรย์น้ำบริเวณปากยังรับหินใหญ่	- สร้างอาคารปิดคลุม 3 ด้านและหลังคาสำหรับเครื่องบดชุดแรก (Primary Crusher) ยังรับหินใหญ่ (Hopper) และตะแกรงร่อนคัด เศษหิน ดิน หวาย (Scalping Screen) พร้อมทั้งติดตั้งเครื่องฉีดสเปรย์น้ำบริเวณปากยังรับหินใหญ่

<p>อาคารปิดคลุม 3 ด้าน</p>

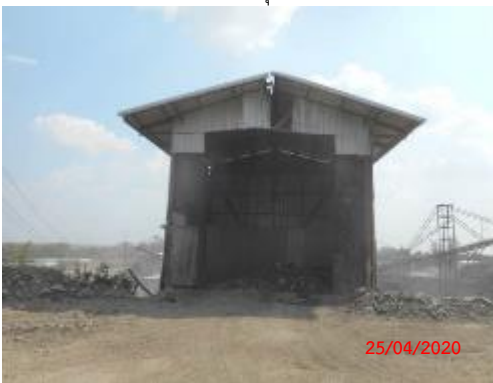
<p>อาคารยังรับหินใหญ่</p>

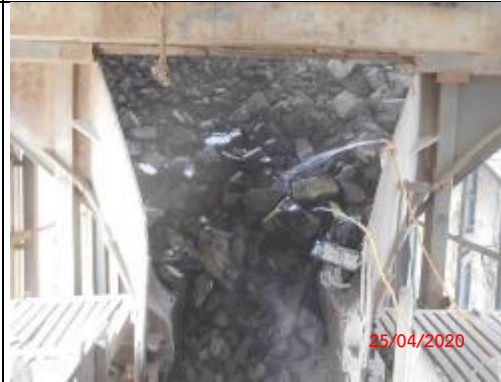
<p>ระบบสเปรย์น้ำ</p>
2.2 เครื่องบดชุดที่ 2 (Secondary Crusher) เครื่องบดชุดที่ 3 (Tertiary Crusher) ตะแกรงร่อนคัดเศษหิน ดิน ทราย ตะแกรงร่อนคัดขนาดหินจะต้องมีฝาครอบหรืออุปกรณ์ปิดคลุม ป้องกันฝุ่นต้องสร้างอาคารปิดคลุมเครื่องจักรอุปกรณ์ทั้งหมดอย่างมิดชิด	- บริเวณเครื่องบดชุดที่ 2 (Secondary Crusher) เครื่องบดชุดที่ 3 (Tertiary Crusher) ตะแกรงร่อนคัดเศษหิน ดิน ทราย ตะแกรงร่อนคัดขนาดหินมีฝาครอบหรืออุปกรณ์ปิดคลุม ป้องกันฝุ่น โดยสร้างอาคารปิดคลุมเครื่องจักรอุปกรณ์ทั้งหมดอย่างมิดชิด		✓

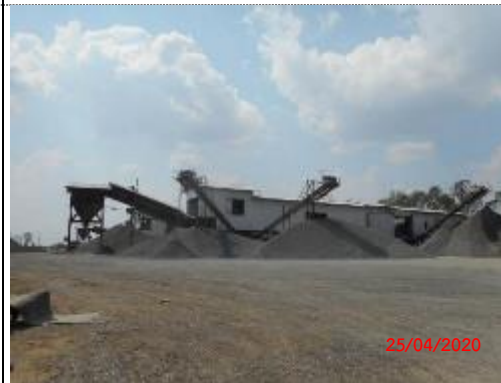
<p>อาคารปิดคลุมโรงโม่</p>

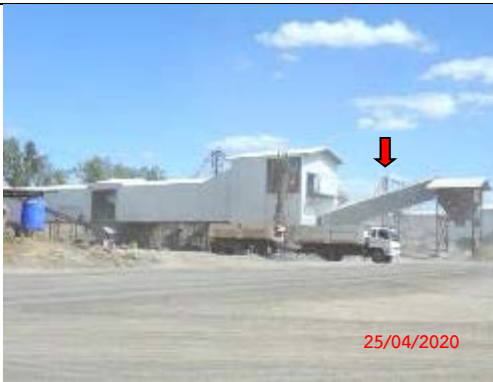
เงื่อนไขตามมาตรการ	ผลการปฏิบัติตามมาตรการ	ปัญหา อุปสรรค		ภาพประกอบมาตรการ
		มี / แนวทางแก้ไข	ไม่มี	
2.3 ระบบสายพานลำเลียง ต้องสร้างอุปกรณ์ปิดคลุมโดยตลอด พร้อมทั้งติดตั้งเครื่องฉีดสเปรย์น้ำบริเวณจุดต่างๆ ที่ก่อให้เกิดฝุ่นละอองภายนอกอาคารทุกจุด	- สร้างอุปกรณ์ปิดคลุมระบบสายพานลำเลียง และติดตั้งเครื่องฉีดสเปรย์น้ำบริเวณจุดต่างๆ ที่ก่อให้เกิดฝุ่นละอองภายนอกอาคารทุกจุด		✓

<p>25/04/2020</p> <p>หลังคาปิดคลุมสายพาน</p>

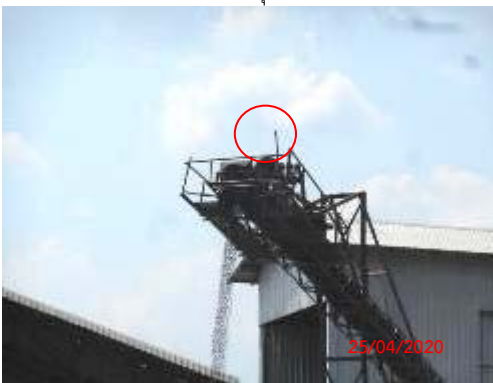
<p>25/04/2020</p> <p>สเปรย์น้ำปลายสายพาน</p>

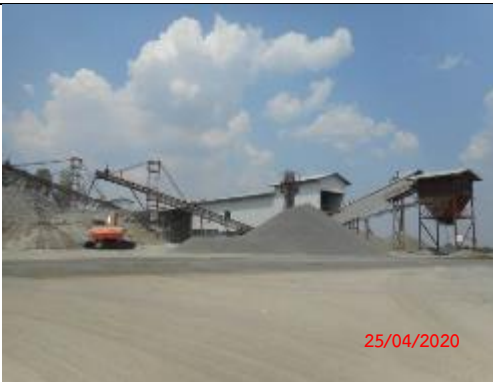
เงื่อนไขตามมาตรการ	ผลการปฏิบัติตามมาตรการ	ปัญหา อุปสรรค		ภาพประกอบมาตรการ
		มี / แนวทางแก้ไข	ไม่มี	
2.4 บริเวณปลายสายพานลำเลียงที่เทกองหินคัดขนาดแล้ว ต้องติดตั้งเครื่องฉีดสเปรย์น้ำ หรือเครื่องป้องกันฝุ่นในการเทกองหินคัดขนาดแล้ว	- ติดตั้งเครื่องป้องกันฝุ่น พร้อมทั้งระบบสเปรย์น้ำบริเวณปลายสายพานลำเลียง เพื่อดับฝุ่นที่ฟุ้งกระจายในขณะที่ปล่อยหินลงลานเก็บกองหินพื้นล่าง		✓

<p>ยังรับหินปลายสายพาน</p>
2.5 ให้ปรับปรุงเส้นทางลำเลียงหินภายในโรงโม่หินเป็นถนนลาดยางหรือถนนคอนกรีต	- จัดสรรงบประมาณเพื่อปรับปรุงเส้นทางลำเลียงหินภายในโรงโม่หินให้มีสภาพที่สามารถใช้งานได้ดียิ่งขึ้น		✓

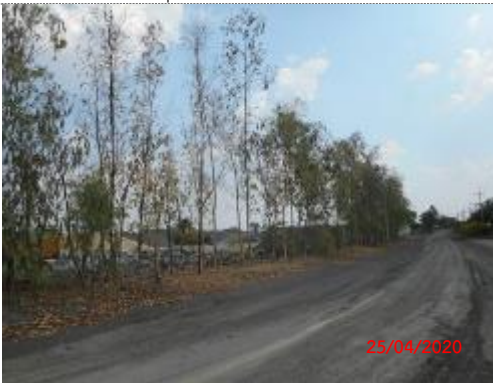
<p>ถนนลำเลียงหินในโรงโม่</p>

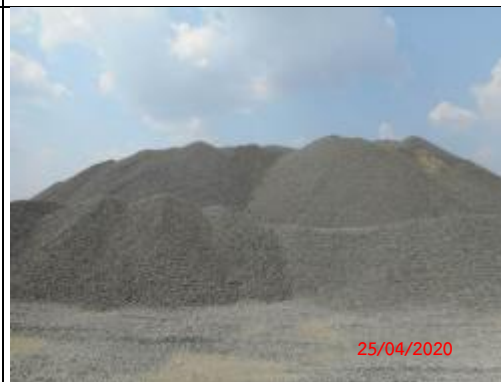
เงื่อนไขตามมาตรการ	ผลการปฏิบัติตามมาตรการ	ปัญหา อุปสรรค		ภาพประกอบมาตรการ
		มี / แนวทางแก้ไข	ไม่มี	
2.6 ให้ปรับปรุงพื้นที่เก็บกองหินเป็นลานคอนกรีตหรือหินบดอัดแน่น	- ดำเนินการปรับปรุงพื้นที่เก็บกองหินเป็นลานหินบดอัดแน่น โดยจะทำการปรับเกลี่ยพื้นไม่ให้มีเศษดินเศษหินกองทับถม		✓

<p>25/04/2020</p> <p>พื้นที่เก็บกองหินเป็นลานบดอัดแน่น</p>

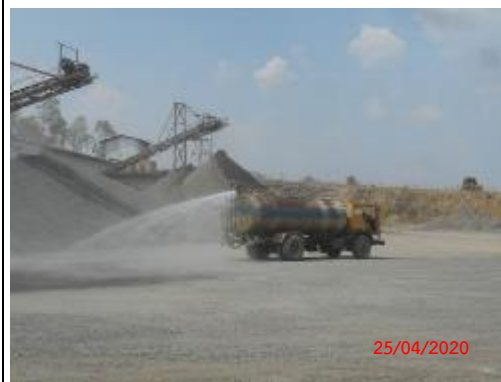
2.7 มีระบบสเปรย์น้ำ หรือใช้การฉีดพรมน้ำบริเวณลานเก็บกองหิน ที่คัดขนาดแล้ว และตามเส้นทางขนส่งลำเลียงหิน ในขณะที่เครื่องจักรกลและยานพาหนะทำงานอยู่ เพื่อป้องกันการฟุ้งกระจายของฝุ่น พร้อมทั้งมีการทำความสะอาด เก็บกวาดฝุ่นละอองที่ตกค้าง สะสมบริเวณพื้นโรงโม่หินและเส้นทางลำเลียงขนส่งหิน อย่างน้อย สัปดาห์ละ 2-3 ครั้ง หรือขึ้นอยู่กับสภาพอากาศในแต่ละช่วง	- การดำเนินการของโครงการได้มีมาตรการลดผลกระทบด้านการฟุ้งกระจายของฝุ่นละอองจากการขนส่งแร่ภายในพื้นที่โครงการโดยฉีดพรมน้ำบริเวณลานเก็บกองหินคัดขนาดแล้ว รวมไปถึงการฉีดพรมน้ำตามเส้นทางขนส่งแร่ภายในโครงการ เพื่อเป็นการป้องกันการฟุ้งกระจายของฝุ่นละอองจากการดำเนินกิจกรรมของโครงการ		✓

<p>25/04/2020</p> <p>การฉีดพรมน้ำบริเวณพื้นที่โรงโม่หินและเส้นทางลำเลียงขนส่งหิน</p>

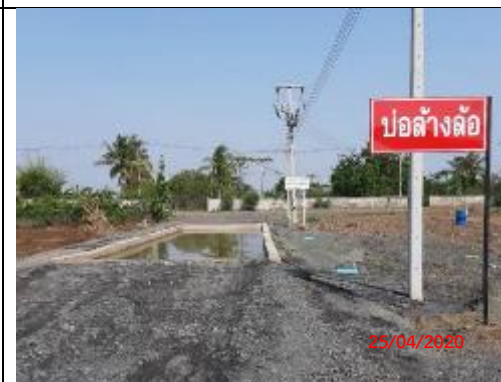
เงื่อนไขตามมาตรการ	ผลการปฏิบัติตามมาตรการ	ปัญหา อุปสรรค		ภาพประกอบมาตรการ
		มี / แนวทางแก้ไข	ไม่มี	
2.8 มีระบบลานล้างล้อรถยนต์ที่มีประสิทธิภาพและทำการล้างล้อรถยนต์บรรทุกทุกหินก่อนออกนอกโรงโม่หิน	- ดำเนินการสร้างระบบลานล้างล้อรถยนต์ที่มีประสิทธิภาพและทำการล้างล้อรถยนต์บรรทุกทุกหินก่อนออกนอกโรงโม่หินทุกครั้ง		✓

<p>การล้างล้อรถยนต์บรรทุกหิน</p>
2.9 ดูแลรักษาดินไม้โตเร็ว ตามแนวเขตพื้นที่โรงโม่หินโดยรอบและปลูกเสริมบริเวณพื้นที่ว่าง เพื่อเพิ่มพื้นที่สีเขียวให้ได้มากที่สุด	- ดูแลรักษาดินไม้ตามพื้นที่โรงโม่หินและตามแนวเขตพื้นที่ประทุนบัตร และจะมีการปลูกไม้ยืนต้นเสริมให้บริเวณพื้นที่ว่างของโครงการเพื่อเพิ่มพื้นที่สีเขียว และเสริมสร้างทัศนียภาพของโครงการให้สวยงาม		✓

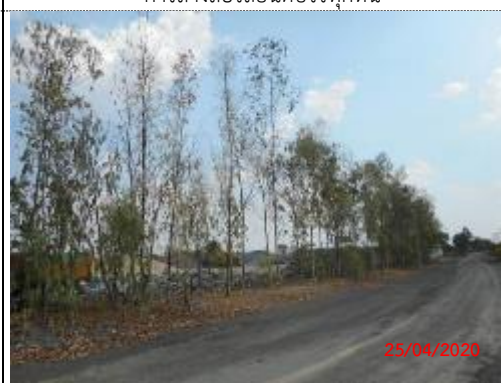
<p>แนวต้นไม้รับพื้นที่โครงการ</p>

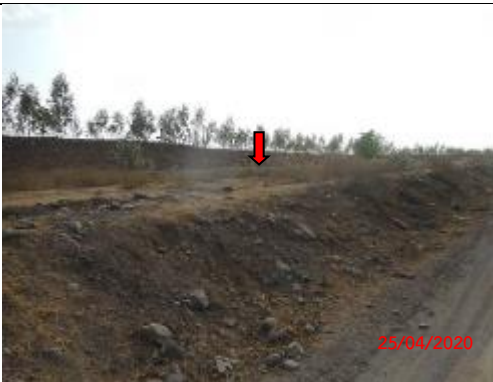
เงื่อนไขตามมาตรการ	ผลการปฏิบัติตามมาตรการ	ปัญหา อุปสรรค		ภาพประกอบมาตรการ
		มี / แนวทางแก้ไข	ไม่มี	
2. สร้างคันทำนบดินอัดแน่นล้อมรอบบริเวณพื้นที่เปิดทำเหมือง พร้อมทั้งปลูกไม้ยืนต้นโตเร็ว เพื่อเป็นแนวกันชนลดผลกระทบต่อนพื้นที่ข้างเคียง	- ผู้ถือประทานบัตรได้ ดำเนินการสร้างคันทำนบดินล้อมรอบพื้นที่หน้าเหมือง พร้อมทั้งปลูกไม้ยืนต้นโตเร็วเพื่อเป็นแนวกันชนลดผลกระทบต่อนพื้นที่ข้างเคียง		✓

<p>คันทำนบดิน</p>
3. ให้จัดทำป้ายเตือน “อันตรายจากการระเบิด” พร้อมทั้งระบุช่วงเวลาที่ทำการระเบิด ติดไว้ริมเส้นทางและตามแนวเขตพื้นที่ประทานบัตร บริเวณที่สามารถมองเห็นได้ชัดเจน	- ผู้ถือประทานบัตรได้จัดสรรงบประมาณในการจัดทำป้ายเตือน “อันตรายจากการระเบิด” พร้อมระบุช่วงเวลาที่ทำการระเบิด ติดตั้งไว้บริเวณริมเส้นทางและตามแนวเขตพื้นที่ประทานบัตร ที่สามารถมองเห็นได้ชัดเจน		✓

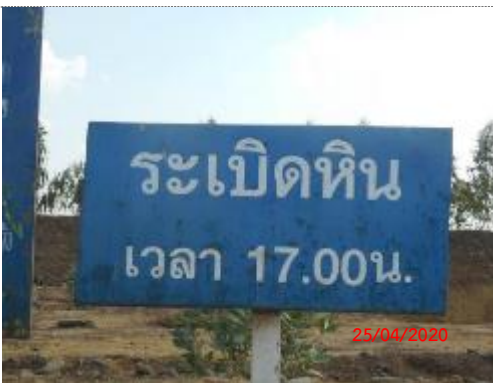
<p>ป้ายเตือนเวลาระเบิด</p>

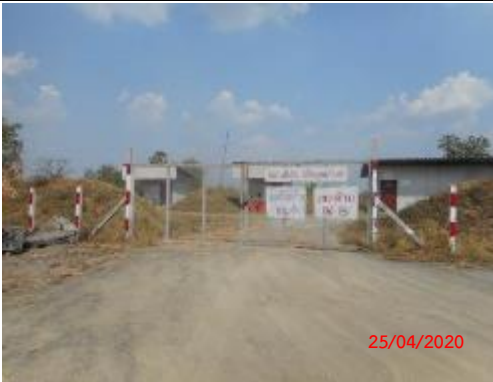
เงื่อนไขตามมาตรการ	ผลการปฏิบัติตามมาตรการ	ปัญหา อุปสรรค		ภาพประกอบมาตรการ
		มี / แนวทางแก้ไข	ไม่มี	
1.4 การใช้และเก็บรักษาวัถุระเบิด 1. จัดให้มีสถานที่เก็บวัถุระเบิดที่แข็งแรงและปลอดภัยไว้นอกพื้นที่โครงการฯ แต่อยู่ในพื้นที่กรรมสิทธิ์ของผู้ยื่นแผนผังโครงการฯ แบบแปลนอาคารเก็บวัถุระเบิดแสดงไว้ในเอกสารหมายเลข 5 ทั้งนี้จะปฏิบัติตามรายละเอียดต่างๆ ของข้อกำหนดเกี่ยวกับวัถุระเบิด ตามกฎกระทรวงฉบับที่ 9 (พ.ศ. 2513) ข้อ 4 หมวด 6 ออกความในพระราชบัญญัติแร่ พ.ศ. 2510 อย่างเคร่งครัดและเป็นไปตามแผนผังโครงการกำหนด	- ผู้ถือประทานบัตรได้สร้างสถานที่เก็บวัถุระเบิดที่แข็งแรงและปลอดภัยไว้นอกพื้นที่โครงการฯ แต่อยู่ในพื้นที่กรรมสิทธิ์ของผู้ยื่นแผนผังโครงการฯ และปฏิบัติตามรายละเอียดต่างๆ ของข้อกำหนดเกี่ยวกับวัถุระเบิด ตามกฎกระทรวงฉบับที่ 9 (พ.ศ. 2513) ข้อ 4 หมวด 6 ออกความในพระราชบัญญัติแร่ พ.ศ. 2510 อย่างเคร่งครัดและเป็นไปตามแผนผังโครงการกำหนด		✓

อาคารเก็บวัถุระเบิด

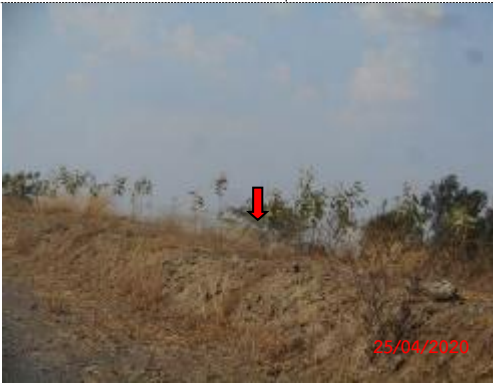
1.5 อุทกวิทยาและคุณภาพน้ำ 1. ให้จัดสร้างคันทำนบอัดแน่นและระบายน้ำ โดยคันทำนบดินมีขนาดความกว้าง 5 เมตร สูงประมาณ 2 เมตร และสันคันทำนบกว้าง 3 เมตร และระบายน้ำมีขนาดความกว้างประมาณ 3 เมตร ลึก 1 เมตร	- ผู้ถือประทานบัตรได้สร้างคันทำนบอัดแน่นและระบายน้ำตามมาตรการกำหนดไว้โดยเคร่งครัด		✓

คันทำนบดิน

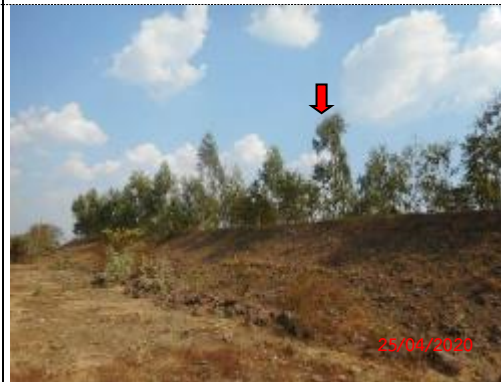
3. ให้ปลูกพืชคลุมดินและไม้ยืนต้นตามแนวคันทำนบดิน และแนวขอบคูระบายน้ำและบ่อดักตะกอน เพื่อป้องกันการชะล้างพังทลายจากการกัดเซาะของน้ำฝน	- ผู้ถือประทานบัตรได้ดำเนินการปลูกพืชคลุมดินและไม้ยืนต้นตามแนวคันทำนบดิน เพื่อป้องกันการชะล้างพังทลายจากการกัดเซาะพังทลายจากการกัดเซาะของน้ำฝน		✓

<p>แนวต้นไม้บนคันทำนบดิน</p>

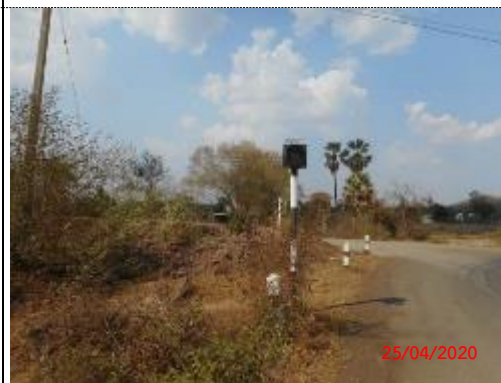
2. คุณค่าการใช้ประโยชน์ของมนุษย์ 2.1 การคมนาคม 1. ให้จัดทำป้ายสัญญาณเตือนภัย เช่น ป้ายเตือนชะลอความเร็วและหรือสัญญาณไฟกระพริบบริเวณถนนด้านหน้าโรงโม่หินก่อนเลี้ยวเข้า-ออก พร้อมทั้งดูแลป้ายและสัญญาณไฟให้อยู่ในสภาพใช้งานได้ดียิ่งอยู่เสมอ	- ผู้ถือประทานบัตรได้จัดสรรงบประมาณในการจัดทำป้ายสัญญาณเตือนภัย เช่น สัญญาณไฟกระพริบบริเวณถนนด้านหน้าโรงโม่หินก่อนเลี้ยวเข้า-ออก เพื่อให้ผู้ที่สัญจรไปมาได้ระวังรถบรรทุกที่วิ่ง เข้า-ออกโครงการ		✓

<p>สัญญาณไฟกระพริบ</p>

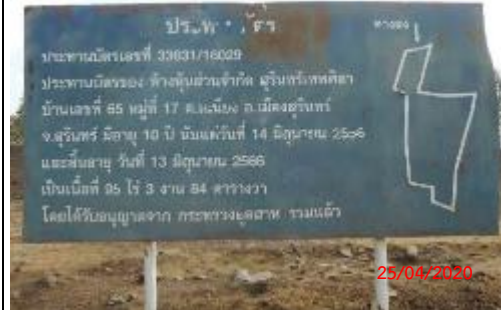
8. จัดทำป้ายแสดงข้อมูลเกี่ยวกับโครงการ ได้แก่ หมายเลขประทานบัตร เนื้อที่ ระยะเวลาการทำเหมือง และผู้รับผิดชอบไว้บริเวณด้านหน้าพื้นที่โครงการหรือบริเวณที่สามารถพบเห็นได้ทั่วไป ให้แล้วเสร็จก่อนเปิดการทำเหมือง	- ผู้ถือประทานบัตรได้จัดสรรงบประมาณในการจัดทำป้ายแสดงข้อมูลเกี่ยวกับโครงการ ได้แก่ หมายเลขประทานบัตร เนื้อที่ ระยะเวลาการทำเหมือง และผู้รับผิดชอบ ติดตั้งไว้บริเวณด้านหน้าพื้นที่โครงการ		✓

9. มาตรการเยียวยาราชูฎที่อาศัยอยู่ในระยะรัศมี 100 เมตร 9.1 ประสานงานเพื่อรับสมัครสมาชิกในครอบครัวเข้าเป็นพนักงานของโครงการ	- ผู้ถือประทานบัตรมีนโยบายรับราชูฎที่อาศัยอยู่บริเวณใกล้เคียงโครงการเข้าเป็นพนักงานของโครงการ โดยให้ค่าจ้างและค่าชดเชยด้วยความยุติธรรม		✓	ป้ายแสดงข้อมูลเกี่ยวกับโครงการ

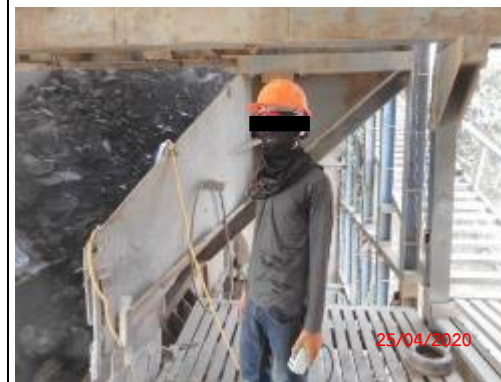
<p>25/04/2020</p>

3.3 อาชีวอนามัยและความปลอดภัย 1. ให้จัดหาอุปกรณ์ป้องกันอันตรายส่วนบุคคลให้กับพนักงานในขณะที่ปฏิบัติงานอยู่ในพื้นที่หน้าเหมือง และโรงโม่หิน ให้เหมาะสมกับลักษณะงานและมีจำนวนเพียงพอ เช่น ผ้าปิดจมูก ที่อุดหู หมวกนิรภัย และรองเท้านิรภัย เป็นต้น	- ผู้ถือประทานบัตรได้จัดสรรงบประมาณในการจัดเตรียมอุปกรณ์ป้องกันอันตรายส่วนบุคคลให้กับพนักงานในขณะที่ปฏิบัติงานอยู่ในพื้นที่หน้าเหมือง และโรงโม่หิน ให้เหมาะสมกับลักษณะงานและมีจำนวนเพียงพอ		✓

2. ให้การศึกษาอบรมแก่พนักงานถึงวิธีการทำงานของเครื่องจักรกล และอุปกรณ์แต่ละประเภท	- ผู้ถือประทานบัตรได้มอบหมายให้ผู้จัดการเหมืองจัดอบรมแก่พนักงานถึงวิธีการทำงานของเครื่องจักรกล และอุปกรณ์แต่ละประเภท		✓	<p>อุปกรณ์ป้องกันอันตรายส่วนบุคคล</p>

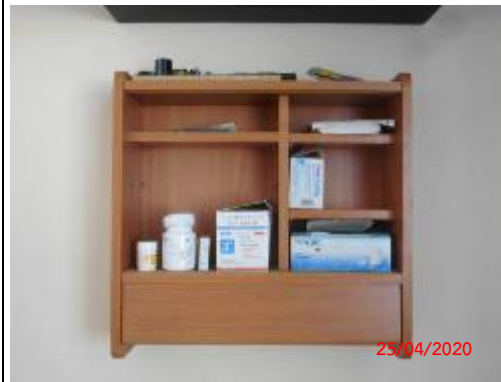
4. ให้จัดให้มีปัจจัยในการปฐมพยาบาล เพื่อช่วยเหลือคนงานได้ทันทั่วทั้งที่ เมื่อประสบอันตรายหรือเจ็บป่วยโดยไม่คิดมูลค่า และมีรถสำหรับส่งคนเจ็บส่งโรงพยาบาล	- ผู้ถือประทานบัตรได้จัดเตรียมอุปกรณ์ปฐมพยาบาลไว้ในบริเวณสำนักงานโรงโม่หิน เพื่อช่วยเหลือคนงานได้ทันทั่วทั้งที่ และมีรถสำหรับส่งคนเจ็บส่งโรงพยาบาลโดยไม่คิดมูลค่า		✓

<p>อุปกรณ์ปฐมพยาบาลเบื้องต้น</p>

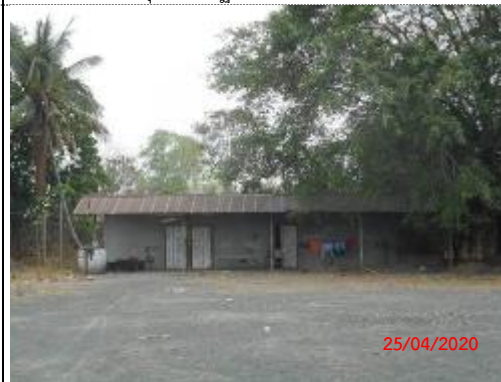
5. ให้จัดหาน้ำดื่ม น้ำใช้ ที่พักอาศัย และส้วมที่ถูกสุขลักษณะแก่คนงานในเขตเหมืองแร่	- ผู้ถือประทานบัตรได้จัดหาน้ำดื่ม น้ำใช้ ที่พักอาศัย และส้วมที่ถูกสุขลักษณะแก่คนงานในเขตเหมืองแร่		✓

<p>บ้านพักคนงาน</p>

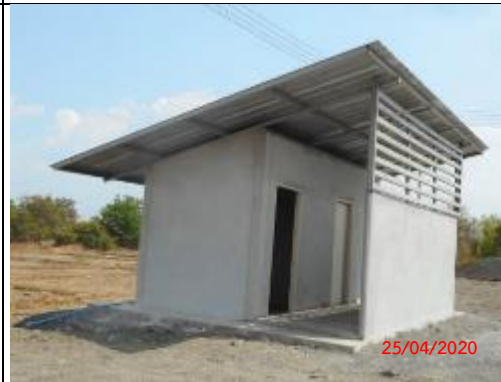
<p>25/04/2020</p> <p>ห้องสุขา</p>

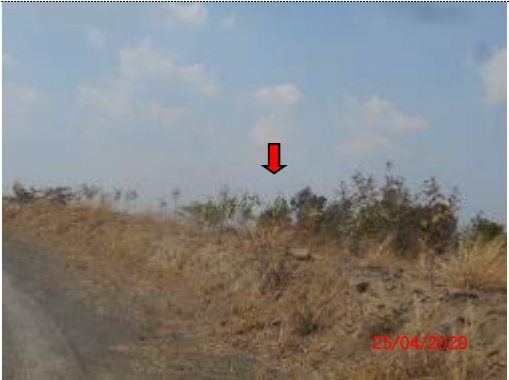
<p>25/04/2020</p><p>แนวต้นไม้บนคันทำนบดิน</p>

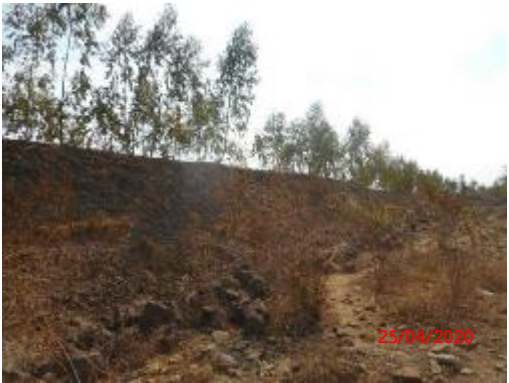
<p>25/04/2020</p><p>แนวต้นไม้บริเวณพื้นที่เว้นไม่ทำเหมือง</p></div>

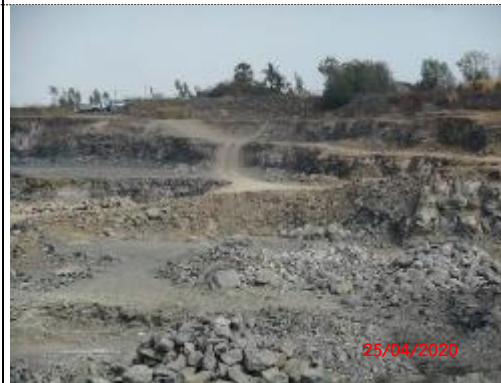
2. การออกแบบหน้าเหมืองให้มีลักษณะเป็นขั้นบันได (Benching Method) ให้มีความสูงชันละไม่เกิน 9 เมตร ความกว้างชันละไม่น้อยกว่า 9 เมตร และควบคุมความลาดชันรวม (Overall Slope) ไม่ให้เกิน 45 องศา พร้อมทั้งตรวจสอบสภาพหน้าเหมืองให้อยู่ในสภาพที่ปลอดภัยจากการพังทลาย	- วิศวกรผู้ควบคุมของโครงการได้ออกแบบหน้าเหมืองให้มีลักษณะเป็นขั้นบันได และควบคุมความลาดชันรวมไม่ให้เป็น 45 องศา พร้อมทั้งตรวจสอบสภาพหน้าเหมืองให้อยู่ในสภาพที่ปลอดภัยจากการพังทลาย		✓

<p>หน้าเหมืองปัจจุบัน</p>

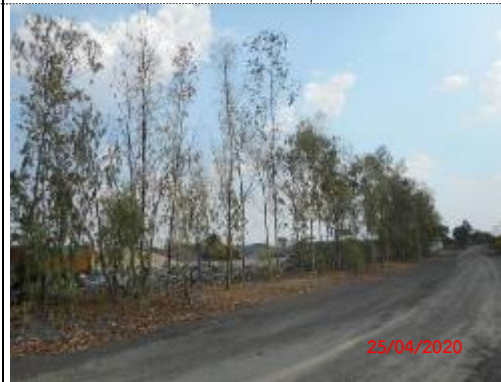
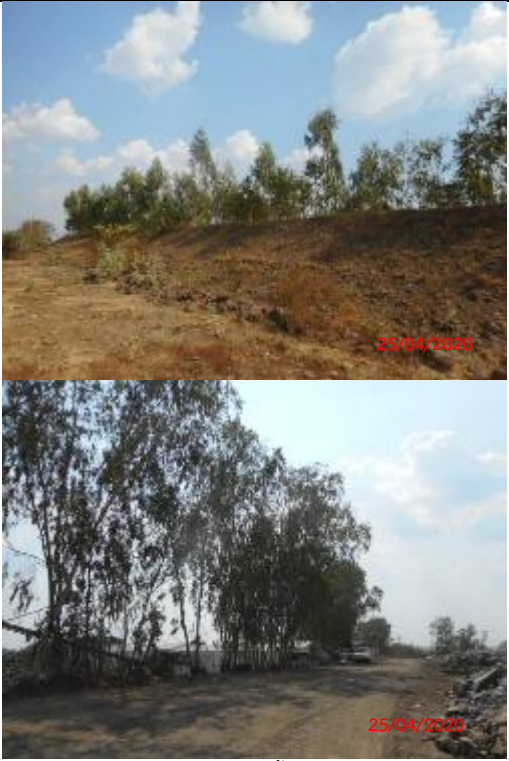
3. ดูแลรักษาดันไม้ที่ปลูกไว้ให้เจริญเติบโตอย่างสม่ำเสมอ หากพบว่าต้นใดตายหรือไม่เจริญเติบโต ให้ทำการปลูกซ่อมแซมโดยทันที	- ผู้ถือประทานบัตรได้ดูแลรักษาดันไม้ที่ปลูกไว้ให้เจริญเติบโต หากพบว่าต้นใดตายหรือไม่เจริญเติบโตให้ดำเนินการปลูกซ่อมแซมโดยทันที		✓

4. บริเวณพื้นที่ที่ผ่านการทำเหมืองแล้วให้ดำเนินการตามแผนการฟื้นฟูสภาพพื้นที่ภายหลังการทำเหมือง	- เมื่อโครงการมีพื้นที่ที่ผ่านการทำเหมืองแล้ว ผู้ถือประทานบัตรจะดำเนินการฟื้นฟูพื้นที่ตามที่กำหนดไว้ทันที			แนวต้นไม้บริเวณพื้นที่โครงการ

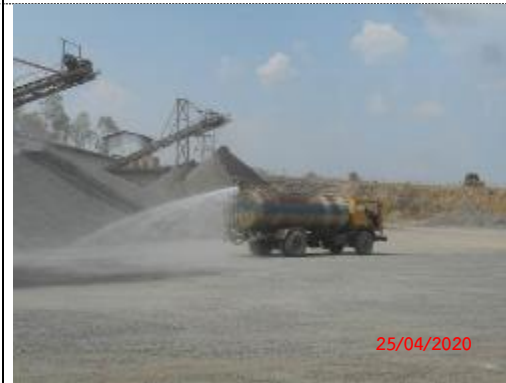
1.1 จัดให้มีการรดพรมน้ำถนนในช่วงผ่านชุมชน เพื่อเป็นการลดฝุ่นบริเวณชุมชนใกล้เคียงอย่างน้อยรายละ 3 ครั้ง/วัน	- การดำเนินการของโครงการได้มีมาตรการลดผลกระทบด้านการฟุ้งกระจายของฝุ่นละอองจากการขนส่งแร่ภายในพื้นที่โครงการ โดยได้ฉีดพรมน้ำตามเส้นทางขนส่งแร่ในช่วงผ่านชุมชน อย่างน้อย 3 ครั้ง/วัน หรือตามความเหมาะสมกับสภาพภูมิอากาศ เพื่อเป็นการลดฝุ่นบริเวณชุมชนใกล้เคียง		✓

<p>25/04/2020</p> <p>การฉีดพรมน้ำบริเวณเส้นทางขนส่งแร่</p>

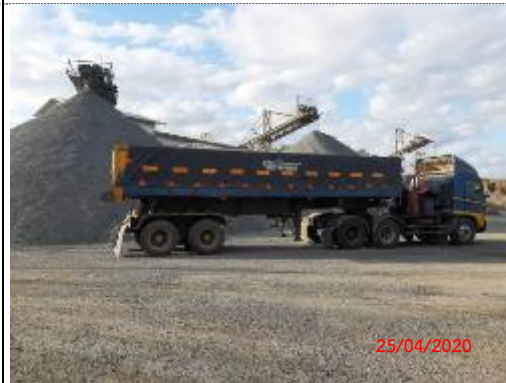
1.2 ให้มีการปิดคลุมผ้าใบรถบรรทุกทุกคันก่อนออกจากโรงโม่หินทุกคัน เพื่อลดฝุ่นละออง	- ออกกฎระเบียบในการขนส่งแร่ โดยกำหนดให้ปิดคลุมผ้าใบรถบรรทุกก่อนออกจากโรงโม่หินทุกคัน เพื่อลดฝุ่นละออง

<p>25/04/2020</p> <p>รถปิดคลุมผ้าใบ</p>

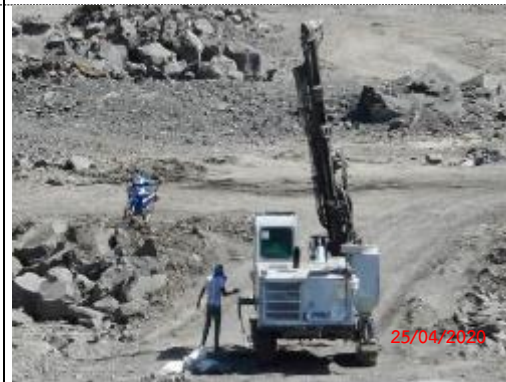
2. ให้ใช้เครื่องเจาะระเบิดที่มีอุปกรณ์เก็บฝุ่นติดไว้กับหัวเจาะ เพื่อป้องกันการฟุ้งกระจายของฝุ่นละอองขณะทำการเจาะรูระเบิด	- วิศวกรผู้ควบคุมของโครงการได้ออกแบบและกำหนดให้ใช้เครื่องเจาะระเบิดที่มีอุปกรณ์เก็บฝุ่นติดไว้กับหัวเจาะ เพื่อป้องกันการฟุ้งกระจายของฝุ่นละออง		✓

เครื่องเจาะระเบิด

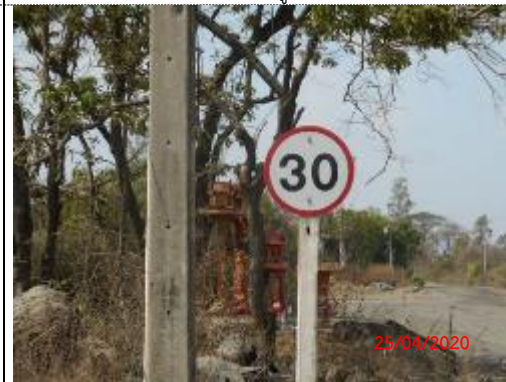
3. ควบคุมความเร็วรถบรรทุกขนส่งแร่ที่วิ่งไป-มา ระหว่างหน้าเหมืองถึงโรงโม่หิน ให้ใช้ความเร็วไม่เกิน 30 กิโลเมตรต่อชั่วโมง และการขนส่งหินออกสู่แหล่งรับซื้อภายนอกในช่วงถนนลาดยางผ่านเขตชุมชนบ้านพนม และบ้านหนองกระหม่ ให้ใช้ความเร็วไม่เกิน 40 กิโลเมตรต่อชั่วโมง โดยการติดตั้งป้ายเตือนไว้ริมเส้นทางให้เห็นอย่างชัดเจน	- ผู้ถือประทานบัตรได้ออกกฎระเบียบควบคุมความเร็วรถบรรทุกขนส่งแร่ที่วิ่งไป-มา ระหว่างหน้าเหมืองถึงโรงโม่หิน ให้ใช้ความเร็วไม่เกิน 30 กิโลเมตรต่อชั่วโมง และการขนส่งหินออกสู่แหล่งรับซื้อภายนอกในช่วงถนนลาดยางผ่านเขตชุมชนบ้านพนม และบ้านหนองกระหม่ ให้ใช้ความเร็วไม่เกิน 40 กิโลเมตรต่อชั่วโมง

ป้ายจำกัดความเร็ว

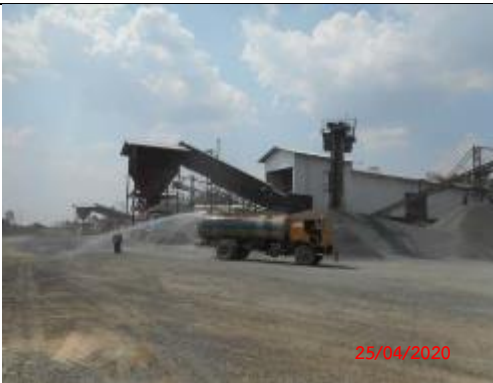
เงื่อนไขตามมาตรการ	ผลการปฏิบัติตามมาตรการ	ปัญหา อุปสรรค		ภาพประกอบมาตรการ
		มี / แนวทางแก้ไข	ไม่มี	
4. ให้ฉีดพรมน้ำบนเส้นทางขนส่งแร่ระหว่างหน้าเหมืองถึงโรงโม่หิน และเส้นทางภายในบริเวณพื้นที่โรงโม่หิน ประมาณวันละ 4 ครั้ง หรือขึ้นอยู่กับสภาพอากาศในแต่ละวัน	- การดำเนินการของโครงการได้มีมาตรการลดผลกระทบด้านการฟุ้งกระจายของฝุ่นละอองจากการขนส่งแร่ภายในพื้นที่โครงการ โดยการฉีดพรมน้ำบนเส้นทางขนส่งแร่ ระหว่างหน้าเหมืองถึงโรงโม่หิน และเส้นทางภายในบริเวณพื้นที่โรงโม่หิน ประมาณวันละ 4 ครั้ง หรือขึ้นอยู่กับสภาพอากาศในแต่ละวัน		✓

<p>การฉีดพรมน้ำบริเวณเส้นทางขนส่งแร่</p>
5. ในการขนส่งแร่ไปยังแหล่งรับซื้อภายนอก จะต้องใช้ผ้าใบปิดคลุมกระบะบรรทุกให้มิดชิด	- ผู้ถือประทานบัตรได้ออกกฎระเบียบให้รถบรรทุกที่จะขนส่งแร่ไปยังแหล่งรับซื้อภายนอก จะต้องใช้ผ้าใบปิดคลุมกระบะบรรทุกให้มิดชิด		✓

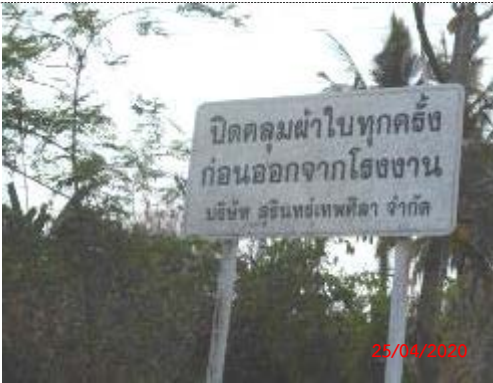
<p>ป้ายเตือนปิดคลุมผ้าใบ</p>

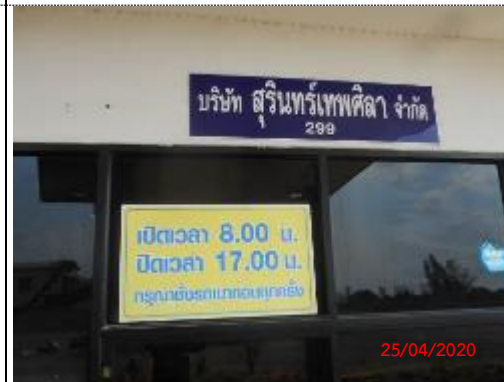
3. ห้ามดำเนินการทำเหมืองและกิจกรรมที่เกี่ยวข้องในช่วงเวลากลางคืน โดยกำหนดระยะเวลาทำงานในช่วงเวลา 08.00-17.00 นาฬิกา	- ผู้ถือประทานบัตรได้ออกกฎระเบียบห้ามดำเนินการทำเหมืองและกิจกรรมที่เกี่ยวข้องในช่วงเวลากลางคืน		✓

ระยะเวลาดำเนินการกิจกรรมเหมือง

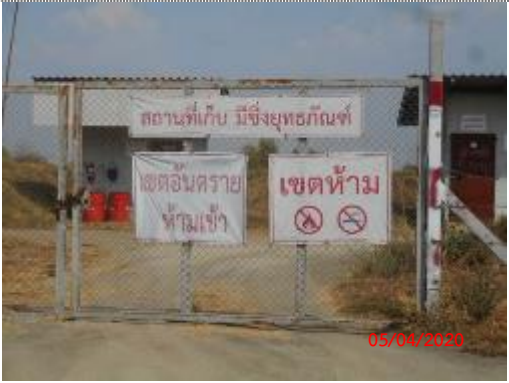
9.8 จัดให้มีการปลดล็อกกุญแจอาคารเก็บวัตถุระเบิดให้แน่นหนาภายหลังจากการใช้งาน และมีคนงานคอยสอดส่องดูแลอย่างใกล้ชิด เพื่อป้องกันการสูญหายของวัตถุระเบิด	- ผู้ถือประทานบัตรได้ดูแลอาคารเก็บวัตถุระเบิดให้มีการล็อก กุญแจอาคารเก็บวัตถุระเบิดให้แน่นหนาภายหลังจากการใช้งาน และมีคนงานคอยสอดส่องดูแลอย่างใกล้ชิด เพื่อป้องกันการสูญ หายของวัตถุระเบิด		✓

<p>อาคารเก็บวัตถุระเบิด</p>

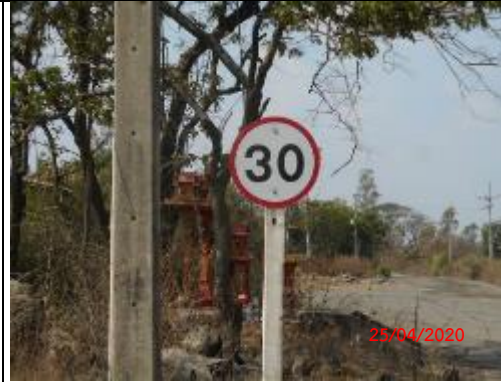
เงื่อนไขตามมาตรการ	ผลการปฏิบัติตามมาตรการ	ปัญหา อุปสรรค		ภาพประกอบมาตรการ
		มี / แนวทางแก้ไข	ไม่มี	
3. ควบคุมความเร็วรถบรรทุกขนส่งแร่ที่วิ่งไป-มา ระหว่างหน้าเหมืองถึงโรงโม่หินให้ความเร็วไม่เกิน 30 กิโลเมตรต่อชั่วโมง และการขนส่งหินออกสู่แหล่งรับซื้อภายนอกในช่วงที่ผ่านบริเวณบ้านพนมและบ้านหนองกระหม ให้ใช้ความเร็วไม่เกิน 40 กิโลเมตรต่อชั่วโมง โดยการติดตั้งป้ายเตือนไว้ริมเส้นทางให้เห็นอย่างชัดเจน	- ผู้ถือประทานบัตรได้ออกกฎระเบียบควบคุมความเร็วรถบรรทุกขนส่งแร่ที่วิ่งไป-มา ระหว่างหน้าเหมืองถึงโรงโม่หินให้ความเร็วไม่เกิน 30 กิโลเมตรต่อชั่วโมง และการขนส่งหินออกสู่แหล่งรับซื้อภายนอกในช่วงที่ผ่านบริเวณบ้านพนม และบ้านหนองกระหม ให้ใช้ความเร็วไม่เกิน 40 กิโลเมตรต่อชั่วโมง		✓

ป้ายจำกัดความเร็ว

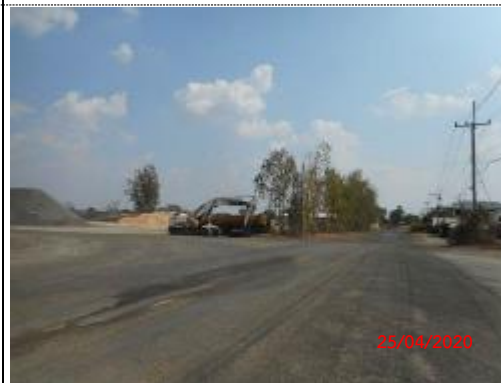
5. ให้ดูแลเส้นทางขนส่งแร่ช่วงจากพื้นที่โครงการถึงทางหลวงหมายเลข 214 ให้อยู่ในสภาพพร้อมใช้งานได้ดีอยู่เสมอ หากเกิดการชำรุดเสียหาย ทางโครงการต้องซ่อมแซมโดยปรับปรุงเส้นทางดังกล่าวทันที	- ผู้ถือประทานบัตรได้ดูแลเส้นทางขนส่งแร่ช่วงจากพื้นที่โครงการถึงทางหลวงหมายเลข 214 ให้อยู่ในสภาพพร้อมใช้งานได้ดีอยู่เสมอ หากเกิดการชำรุดเสียหายทางโครงการจะดำเนินการปรับปรุงซ่อมแซมโดยทันที		✓

เส้นทางขนส่งแร่

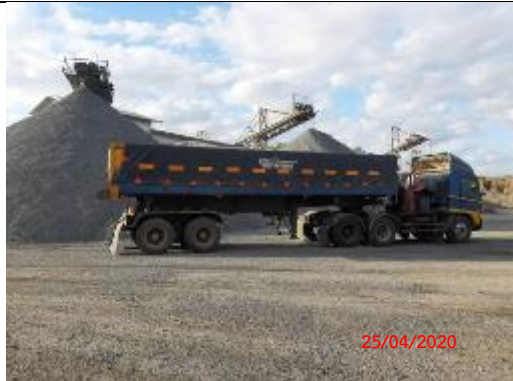
เงื่อนไขตามมาตรการ	ผลการปฏิบัติตามมาตรการ	ปัญหา อุปสรรค		ภาพประกอบมาตรการ
		มี / แนวทางแก้ไข	ไม่มี	
6. การขนส่งแร่จากโรงโม่หินไปยังแหล่งรับซื้อภายนอกทุกครั้ง จะต้องทำการปิดคลุมแร่ด้วยผ้าใบให้มิดชิด	- ผู้ถือประทานบัตรได้ออกกฎระเบียบให้รถบรรทุกแร่ที่จะขนส่งแร่จากโรงโม่หินไปยังแหล่งรับซื้อภายนอกทุกครั้ง จะต้องทำการปิดคลุมแร่ด้วยผ้าใบให้มิดชิด		✓

<p>รถปิดคลุมผ้าใบ</p>
7. กำหนดช่วงเวลาทำการขนส่งแร่จากพื้นที่ทำเหมืองเข้าสู่โรงโม่หิน และการขนส่งแร่จากโรงโม่หินออกสู่แหล่งรับซื้อในช่วงเวลา 08.00-17.00 นาฬิกา	- ผู้ถือประทานบัตรได้กำหนดช่วงเวลาทำการขนส่งแร่จากพื้นที่ทำเหมืองเข้าสู่โรงโม่หิน และการขนส่งแร่จากโรงโม่หินออกสู่แหล่งรับซื้อภายนอกในช่วงเวลา 08.00-17.00 นาฬิกา เท่านั้น		✓

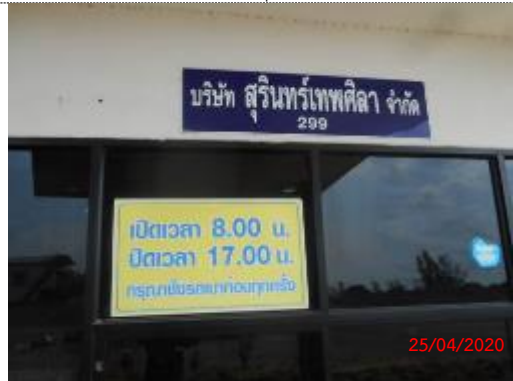
<p>ระยะเวลาดำเนินการกิจกรรมเหมือง</p>

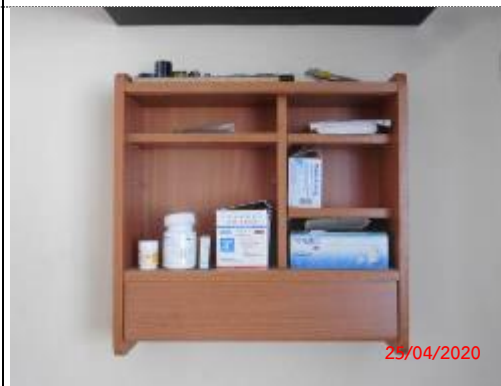
4. ให้จัดให้มีปัจจัยในการปฐมพยาบาล เพื่อช่วยเหลือคนงานได้ทันที เมื่อประสบอันตรายหรือเจ็บป่วยโดยไม่คาดคิดค่า และมีรถสำหรับนำคนเจ็บส่งโรงพยาบาล	- ผู้ถือประทานบัตรได้จัดสรรงบประมาณในการจัดเตรียมอุปกรณ์เครื่องมือในการปฐมพยาบาลสำหรับช่วยเหลือคนงานเมื่อประสบอันตรายหรือเจ็บป่วยโดยไม่คาดคิดค่า และมีรถสำหรับนำคนเจ็บส่งโรงพยาบาล		✓

<p>อุปกรณ์ปฐมพยาบาลเบื้องต้น</p>

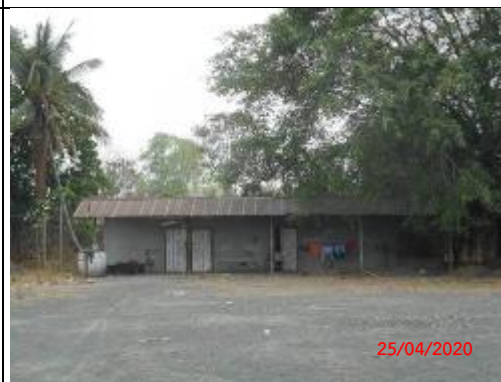
เงื่อนไขตามมาตรการ	ผลการปฏิบัติตามมาตรการ	ปัญหา อุปสรรค		ภาพประกอบมาตรการ
		มี / แนวทางแก้ไข	ไม่มี	
5. ให้จัดหาน้ำดื่ม น้ำใช้ ที่พักอาศัย และส้วมที่ถูกสุขลักษณะแก่ คนงานในเขตเหมืองแร่	- ผู้ถือประทานบัตรได้จัดหาน้ำดื่ม น้ำใช้ ที่พักอาศัย และส้วมที่ ถูกสุขลักษณะแก่คนงานในเขตเหมืองแร่อย่างเพียงพอ		✓

<p>25/04/2020</p> <p>บ้านพักคนงาน</p>

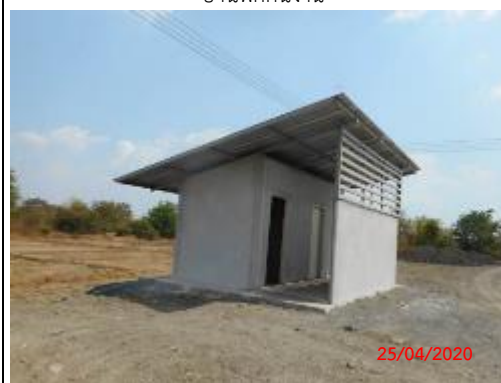
<p>25/04/2020</p> <p>ห้องส้วม</p>

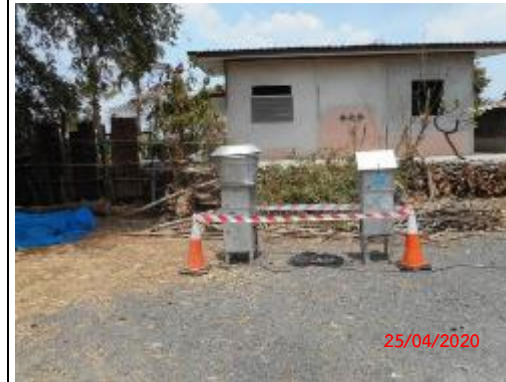
เงื่อนไขตามมาตรการ	ผลการปฏิบัติตามมาตรการ	ปัญหา อุปสรรค		ภาพประกอบมาตรการ
		มี / แนวทางแก้ไข	ไม่มี	
1. คุณภาพอากาศ - ใช้เครื่องมือ High Volume Air Sampler ตรวจวัดปริมาณฝุ่นละอองแขวนลอยทั้งหมดในบรรยากาศ (TSP) และปริมาณฝุ่นละอองขนาดเล็กกว่า 10 ไมครอน (PM 10) เฉลี่ยในรอบ 24 ชั่วโมง เป็นระยะเวลา 3 วันต่อเนื่อง จำนวน 3 สถานี ได้แก่ บริเวณบ้านเรือนราษฎรที่ตั้งอยู่ใกล้เคียงที่สุด โรงเรียนบ้านพนม โรงโมหินของโครงการ กำหนดให้ทำการตรวจวัด ปีละ 2 ครั้ง ในช่วงเดือนเมษายน และในช่วงเดือนพฤศจิกายน	- ผู้ถือประทานบัตรได้ว่าจ้างบริษัท ไมน์ เอ็นจิเนียริง คอนซัลแตนท์ จำกัด ดำเนินการตรวจวัดคุณภาพอากาศโดยทำการตรวจวัดปริมาณฝุ่นละอองแขวนลอยทั้งหมดในบรรยากาศ (TSP) และปริมาณฝุ่นละอองขนาดเล็กกว่า 10 ไมครอน (PM 10) เฉลี่ยในรอบ 24 ชั่วโมง เป็นระยะเวลา 3 วันต่อเนื่อง จำนวน 3 สถานี ได้แก่ บริเวณบ้านเรือนราษฎรที่ตั้งอยู่ใกล้เคียงที่สุด โรงเรียนบ้านพนม และโรงโมหินของโครงการ ระหว่างวันที่ 25-28 เมษายน 2563 พบว่า ผลการตรวจวัดมีค่าอยู่ในเกณฑ์มาตรฐาน		✓	การตรวจวัดคุณภาพอากาศ

บ้านเรือนราษฎรที่ตั้งอยู่ใกล้เคียงที่สุด

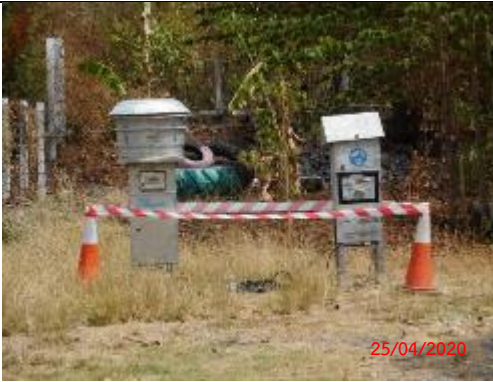
<p>โรงเรียนบ้านพนม</p>

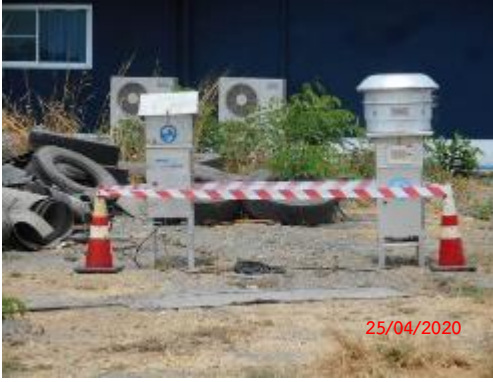
<p>โรงโม่หินของโครงการ</p>

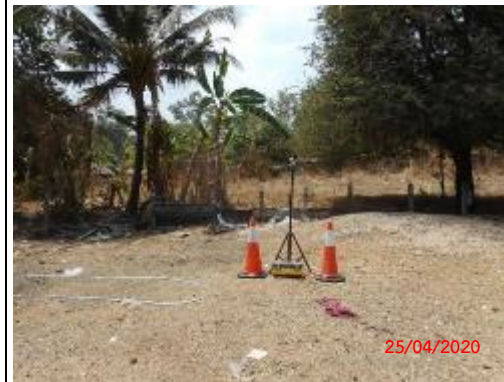
เงื่อนไขตามมาตรการ	ผลการปฏิบัติตามมาตรการ	ปัญหา อุปสรรค		ภาพประกอบมาตรการ
		มี / แนวทางแก้ไข	ไม่มี	
2. ระดับเสียง - ใช้เครื่องมือวัดระดับเสียง (Sound Level Meter) ตรวจวัดระดับเสียงเฉลี่ยในคาบ 24 ชั่วโมง (Leq 24 hrs.) และระดับเสียงสูงสุด (Lmax) เป็นระยะเวลา 3 วันต่อเนื่อง จำนวน 3 สถานี ได้แก่ บริเวณบ้านเรือนราษฎรที่ตั้งอยู่ใกล้เคียงที่สุด โรงเรียนบ้านพนม โรงโมหินของโครงการ กำหนดให้ทำการตรวจวัด ปีละ 2 ครั้ง ในช่วงเดือนเมษายน และในช่วงเดือนพฤศจิกายน	- ผู้ถือประทานบัตรได้ว่าจ้างบริษัท ไมน์ เอ็นจิเนียริง คอนซัลแตนท์ จำกัด ดำเนินการตรวจวัดระดับเสียงเฉลี่ยในคาบ 24 ชั่วโมง (Leq 24 hrs.) และระดับเสียงสูงสุด (Lmax) เป็นเวลา 3 วันต่อเนื่อง จำนวน 3 สถานี ได้แก่ บริเวณบ้านเรือนราษฎรที่ตั้งอยู่ใกล้เคียงที่สุด โรงเรียนบ้านพนม และโรงโมหินของโครงการ ระหว่างวันที่ 25-28 เมษายน 2563 พบว่าผลการตรวจวัดมีค่าอยู่ในเกณฑ์มาตรฐาน		✓	การตรวจวัดระดับเสียง

บ้านเรือนราษฎรที่ตั้งอยู่ใกล้เคียงที่สุด   โรงเรียนบ้านพนม

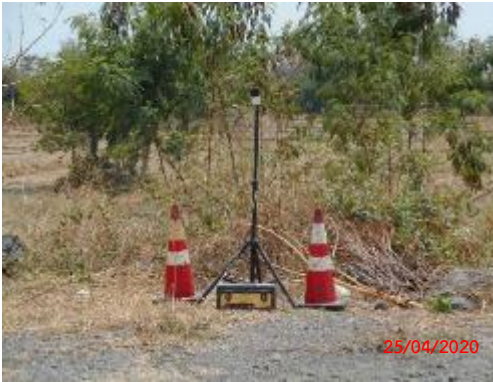
<p>โรงโม่หินของโครงการ</p>
3. แรงสั่นสะเทือน - ใช้เครื่องวัดแรงสั่นสะเทือน (Vibration Meter) ทำการตรวจวัดค่าความเร็วอนุภาค (Particle Velocity) ค่าความถี่ (Frequency) ค่าการขจัด (Displacement) และแรงอัดอากาศ (Pressure) จากการระเบิดหน้าเหมืองของโครงการ จำนวน 1 สถานี ได้แก่ บริเวณบ้านเรือนราษฎรที่ตั้งอยู่ใกล้เคียงที่สุด กำหนดให้มีการตรวจวัด ปีละ 2 ครั้ง ในช่วงเดือนเมษายน และในช่วงเดือนพฤศจิกายน	- ผู้ถือประทานบัตรได้ว่าจ้างบริษัท ไมน์ เอ็นจิเนียริง คอนซัลแตนท์ จำกัด ดำเนินการตรวจวัดแรงสั่นสะเทือนจากการระเบิดหน้าเหมืองของโครงการ จำนวน 1 สถานี ได้แก่ บริเวณบ้านเรือนราษฎรที่ตั้งอยู่ใกล้เคียงที่สุด ในวันที่ 25 เมษายน 2563 พบว่า ผลการตรวจวัดมีค่าอยู่ในเกณฑ์มาตรฐาน		✓	<p><u>การตรวจวัดแรงสั่นสะเทือน</u></p>

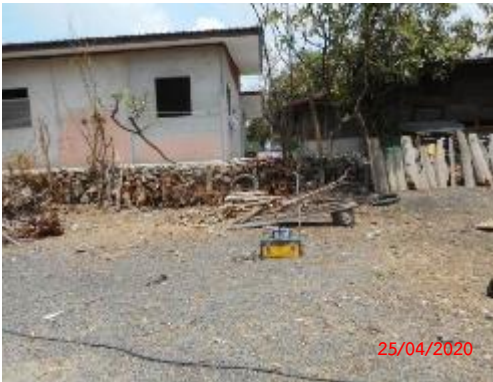
<p>บ้านเรือนราษฎรที่ตั้งอยู่ใกล้เคียงที่สุด</p>

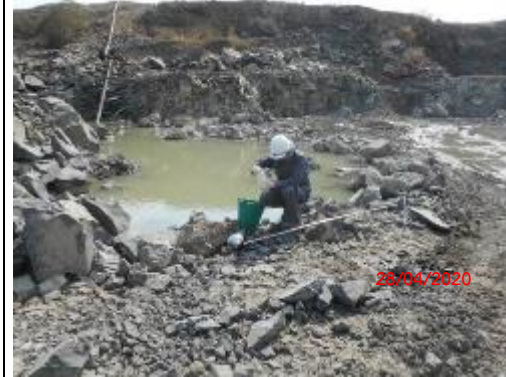
เงื่อนไขตามมาตรการ	ผลการปฏิบัติตามมาตรการ	ปัญหา อุปสรรค		ภาพประกอบมาตรการ
		มี / แนวทางแก้ไข	ไม่มี	
4. คุณภาพน้ำ - เก็บตัวอย่างน้ำผิวดินเพื่อนำไปวิเคราะห์ดัชนีคุณภาพน้ำ ได้แก่ ความเป็นกรดด่าง (pH), ความขุ่น (Turbidity) ปริมาณตะกอนแขวนลอยทั้งหมด (Total Suspended Solids) ปริมาณตะกอนละลายทั้งหมด (Total Dissolved Solids) ความกระด้างทั้งหมด (Total Hardness) ซัลเฟต (Sulfate) เหล็กทั้งหมด (Total Iron) ตะกั่ว (Lead) แคดเมียม (Cadmium) และสารหนู (Arsenic) จำนวน 1 สถานี ได้แก่ บ่อขุมเหมืองของโครงการ กำหนดให้ทำการเก็บตัวอย่างปีละ 2 ครั้ง ในช่วงเดือนเมษายน และในช่วงเดือนพฤศจิกายน	- ผู้ถือประทานบัตรได้ว่าจ้างบริษัท ไมน์ เอ็นจิเนียริง คอนซัลแตนท์ จำกัด ดำเนินการเก็บตัวอย่างน้ำผิวดินเพื่อนำไปวิเคราะห์ จำนวน 1 สถานี ได้แก่ บริเวณบ่อขุมเหมืองของโครงการ ในวันที่ 28 เมษายน 2563 พบว่า ผลการวิเคราะห์มีค่าอยู่ในเกณฑ์มาตรฐาน		✓	การเก็บตัวอย่างคุณภาพน้ำ

บ่อขุมเหมืองของโครงการ
