## บทที่ 2

# มาตรการป้องกันและแก้ไขผลกระทบสิ่งแวดล้อม และมาตรการติดตามตรวจสอบคุณภาพสิ่งแวดล้อม

### 2.1 มาตรการป้องกันและแก้ไขผลกระทบสิ่งแวดล้อม

ผลการตรวจสอบการปฏิบัติตามมาตรการป้องกันและแก้ไขผลกระทบสิ่งแวดล้อม ที่เสนอไว้ในรายงานโครงการเหมืองแร่หินอุตสาหกรรมชนิดหินบะซอลต์ เพื่ออุตสาหกรรมก่อสร้าง ประทานบัตรที่ 33631/16029 ของบริษัท สุรินทร์เทปศิลา จำกัด ตั้งอยู่ที่ ตำบลประทัดบุ อำเภอปราสาท จังหวัดสุรินทร์ รายละเอียดดังตารางที่ 2-1 ถึงตารางที่ 2-3

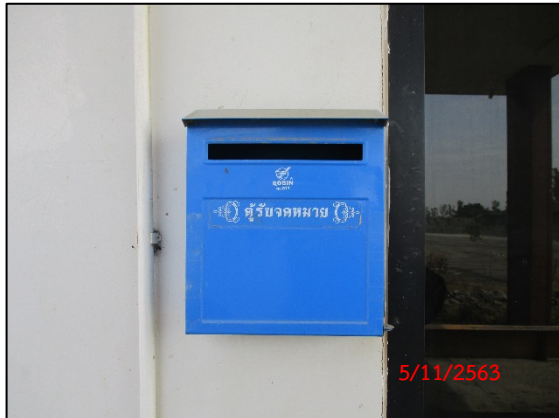
รูปที่ 2-1 กล่องรับเรื่องร้องเรียน

เงื่อนไขตามมาตรการ	ผลการปฏิบัติตามมาตรการ	ปัญหา อุปสรรค ที่ไม่สามารถปฏิบัติตามมาตรการ และแนวทางแก้ไข
- ระยะดำเนินการทำเหมืองและสิ้นสุดการทำเหมือง 1. ให้มีจุดรับร้องเรียนร้องทุกข์ความเดือดร้อนของประชาชนที่เกิดจากกิจกรรมการทำเหมืองแร่ และกิจกรรมที่เกี่ยวข้อง และในกรณีที่มีผู้ร้องเรียน ผู้ถือประทานบัตรจะต้องดำเนินการการแก้ไข และให้ความช่วยเหลือด้วยความเป็นธรรม	- ผู้ถือประทานบัตรได้ดำเนินการติดตั้งจุดรับเรื่องร้องทุกข์ความเดือดร้อนของประชาชนที่เกิดจากกิจกรรมการทำเหมืองแร่ และกิจกรรมที่เกี่ยวข้อง และในกรณีที่ผู้ร้องเรียน ผู้ถือประทานบัตรจะดำเนินการแก้ไข และให้ความช่วยเหลือด้วยความเป็นธรรม ดังรูปที่ 2-1	-

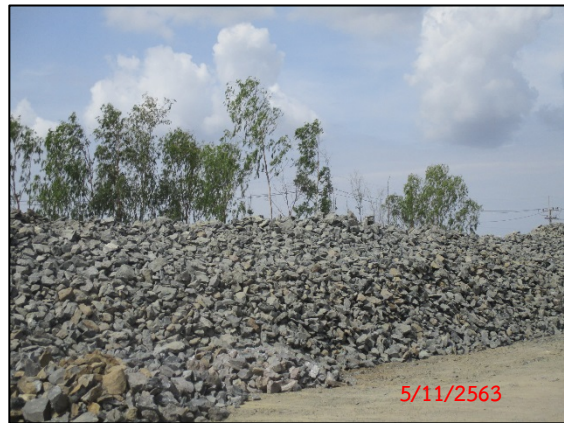
รูปที่ 2-4 พื้นที่เก็บกองเปลือกดิน

2. เนื่องจากมีชั้นเปลือกดินปิดทับชั้นหินบะซอลต์อยู่หนาเฉลี่ยรวม 1.0 เมตร ดังนั้นในการทำเหมืองจึงต้องเปิดเปลือกดิน ดังกล่าวออกโดยใช้รถขุดตัก Back Hoe ขุดตักเปลือกดินใส่รถบรรทุกลำเลียงไปกองเก็บบริเวณกองเก็บเปลือกดินที่หมายเลข ด1 และ ด2	- วิศวกรผู้ควบคุมการทำเหมืองได้เปิดชั้นเปลือกดินทับที่ชั้นหินบะซอลต์ออกโดยใช้รถขุดตัก Back Hoe ขุดตักเปลือกดินใส่รถบรรทุกลำเลียงไปกองเก็บบริเวณกองเก็บเปลือกดิน <b>ดังรูปที่ 2-4</b>	-

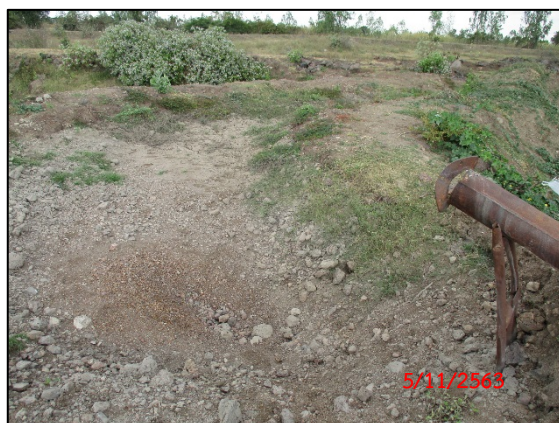
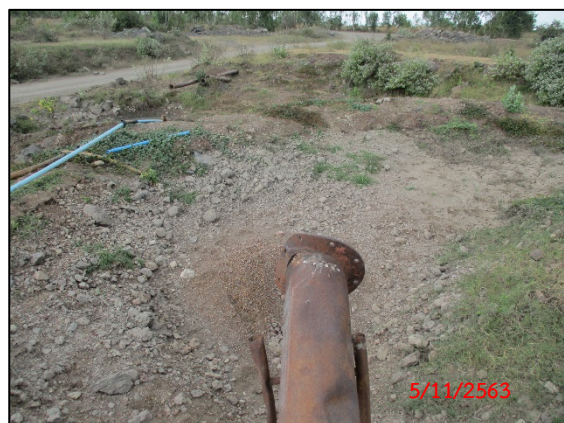
รูปที่ 2-5 บ่อดักตะกอน

3. ปรับพื้นที่เพื่อเป็นที่กองเก็บเปลือกดินพร้อมทั้งขุดบ่อดักตะกอนและทำคันดินและคูระบายรอบพื้นที่โครงการ และกองเก็บเปลือกดิน	- ผู้ถือประทานบัตรได้จัดเตรียมพื้นที่ไว้สำหรับเก็บกองเปลือกดินพร้อมทั้งขุดบ่อดักตะกอนและทำคันดินและคูระบายรอบพื้นที่โครงการ <b>ดังรูปที่ 2-5</b>	-

2. ขุดบ่อดักตะกอนบริเวณหมายอักษร “บ” ขนาด 0.5 ไร่ มีความ ลึกประมาณ 3 เมตร จำนวน 2 บ่อ เพื่อรองรับน้ำไหลบ่าผิวดินจาก พื้นที่หน้าเหมืองและเพื่อรองรับกิจกรรมที่เกี่ยวข้อง	- ผู้ถือประทานบัตรได้ขุดบ่อดักตะกอนบริเวณหมายอักษร “บ” ให้ มีขนาดเป็นไปตามที่มาตรการกำหนดไว้ เพื่อรองรับน้ำไหลบ่าผิวดิน จากพื้นที่หน้าเหมืองและเพื่อรองรับกิจกรรมที่เกี่ยวข้อง ดังรูปที่ 2-5	-

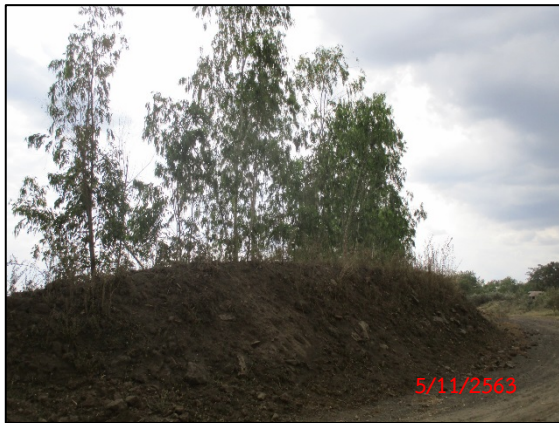
รูปที่ 2-6 ค้นทำนบดิน

5. กำหนดให้ปลูกพืชคลุมดิน และไม้ยืนต้นโตเร็ว บนคันทำนบดิน และพื้นที่เว้นไม่ทำเหมือง โดยปลูกเป็นแถวแบบสลับฟันปลา ระยะห่าง ระหว่างต้นและแถว ประมาณ 2x2 เมตร	- ผู้ถือประทานบัตรได้ดำเนินการปลูกต้นยูคาลิปตัสบนคันทำนบดิน และพื้นที่เว้นไม่ทำเหมือง ดังรูปที่ 2-6 และ รูปที่ 2-7	-
<b>1.2 คุณภาพอากาศ</b> 1. ให้ปลูกไม้ยืนต้นโตเร็วบนแนวคันทำนบดินอัดแน่น และปลูกเสริม บริเวณพื้นที่เว้นไม่ทำเหมือง เพื่อเป็นแนวกันชนป้องกันฝุ่นละออง แพร่กระจายออกสู่ภายนอก	- ผู้ถือประทานบัตรได้ดำเนินการปลูกไม้ยืนต้นโตเร็วบนแนวคัน ทำนบดินอัดแน่น และปลูกเสริมบริเวณพื้นที่เว้นไม่ทำเหมือง เพื่อ เป็นแนวกันชนป้องกันฝุ่นละอองแพร่กระจายออกสู่ภายนอก ดังรูปที่ 2-6 และ รูปที่ 2-7	-

เงื่อนไขตามมาตรการ	ผลการปฏิบัติตามมาตรการ	ปัญหา อุปสรรค ที่ไม่สามารถปฏิบัติตามมาตรการ และแนวทางแก้ไข
2. สร้างคันทำนบดินอัดแน่นล้อมรอบบริเวณพื้นที่เปิดทำ เหมือง พร้อมทั้งปลูกไม้ยืนต้นโตเร็ว เพื่อเป็นแนวกันชนลด ผลกระทบต่อนพื้นที่ข้างเคียง	- ผู้ถือประทานบัตรได้ ดำเนินการสร้างคันทำนบดินล้อมรอบพื้นที่ หน้าเหมือง พร้อมทั้งปลูกไม้ยืนต้นโตเร็วเพื่อเป็นแนวกันชนลด ผลกระทบต่อนพื้นที่ข้างเคียง ดังรูปที่ 2-6 และ และรูปที่ 2-7	-

เงื่อนไขตามมาตรการ	ผลการปฏิบัติตามมาตรการ	ปัญหา อุปสรรค ที่ไม่สามารถปฏิบัติตามมาตรการ และแนวทางแก้ไข
<b>1.5 อุทกวิทยาและคุณภาพน้ำ</b> 1. ให้จัดสร้างคันทำนบอัดแน่นและระบายน้ำ โดยคันทำนบดินมี ขนาดความกว้าง 5 เมตร สูงประมาณ 2 เมตร และสันคันทำนบ กว้าง 3 เมตร และระบายน้ำมีขนาดความกว้างประมาณ 3 เมตร ลึก 1 เมตร	- ผู้ถือประทานบัตรได้สร้างคันทำนบอัดแน่นและระบายน้ำตามที่ มาตรการกำหนดไว้โดยเคร่งครัด ดังรูปที่ 2-6 และ และรูปที่ 2-7	-

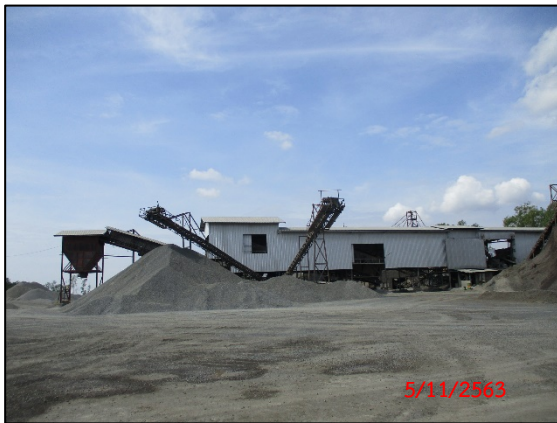
รูปที่ 2-8 อาคารปิดคลุมโรงโม่หิน 3 ด้าน

2.1 ให้สร้างอาคารปิดคลุม 3 ด้าน และหลังคาสำหรับเครื่องบดชุด แรก (Primary Crusher) ยั่งรับหินใหญ่ (Hopper) และตะแกรงร่อน คัดเศษหิน ดิน หวาย (Scalping Screen) พร้อมทั้งต้องติดตั้งเครื่อง ฉีดสเปรย์น้ำบริเวณปากยั่งรับหินใหญ่	- สร้างอาคารปิดคลุม 3 ด้านและหลังคาสำหรับเครื่องบดชุดแรก (Primary Crusher) ยั่งรับหินใหญ่ (Hopper) และตะแกรงร่อนคัด เศษหิน ดิน หวาย (Scalping Screen) พร้อมทั้งติดตั้งเครื่องฉีดสเปรย์ น้ำบริเวณปากยั่งรับหินใหญ่ ดังรูปที่ 2-8 ถึงรูปที่ 2-10	-

เงื่อนไขตามมาตรการ	ผลการปฏิบัติตามมาตรการ	ปัญหา อุปสรรค ที่ไม่สามารถปฏิบัติตามมาตรการ และแนวทางแก้ไข
2.2 เครื่องบดชุดที่ 2 (Secondary Crusher) เครื่องบดชุดที่ 3 (Tertiary Crusher) ตะแกรงร่อนคัดเศษหิน ดิน หินทราย ตะแกรงร่อนคัดขนาดหินจะต้องมีฝาครอบหรืออุปกรณ์ปิดคลุม ป้องกันฝุ่นต้องสร้างอาคารปิดคลุมเครื่องจักรอุปกรณ์ทั้งหมดอย่างมิดชิด	- บริเวณเครื่องบดชุดที่ 2 (Secondary Crusher) เครื่องบดชุดที่ 3 (Tertiary Crusher) ตะแกรงร่อนคัดเศษหิน ดิน หินทราย ตะแกรงร่อนคัดขนาดหินมีฝาครอบหรืออุปกรณ์ปิดคลุมป้องกันฝุ่น โดยสร้างอาคารปิดคลุมเครื่องจักรอุปกรณ์ทั้งหมดอย่างมิดชิด ดังรูปที่ 2-8	-

2.10 ดูแลบำรุงรักษาอาคารและอุปกรณ์ตลอดจนระบบป้องกันผลกระทบสิ่งแวดล้อมตลอดระยะเวลาทำงานอย่างเข้มงวด เพื่อไม่ปล่อยฝุ่นละอองเกินมาตรฐานตามประกาศกระทรวงวิทยาศาสตร์เทคโนโลยีและสิ่งแวดล้อม เรื่อง กำหนดมาตรฐานควบคุมการปล่อยฝุ่นละอองจากโรงโม่บดหรือย่อยหิน ลงวันที่ 20 ธันวาคม 2539	- ผู้ถือประทุนบัตรได้ดูแลบำรุงดูแลรักษาอาคารและอุปกรณ์รวมถึงระบบป้องกันผลกระทบสิ่งแวดล้อมตลอดระยะเวลาในการทำงาน เพื่อป้องกันการปล่อยฝุ่นละอองที่เกินมาตรฐานตามประกาศกระทรวงวิทยาศาสตร์เทคโนโลยีและ สิ่งแวดล้อม เรื่อง กำหนดมาตรฐานควบคุมการปล่อยฝุ่นละอองจากโรงโม่บดหรือย่อยหิน ลงวันที่ 20 ธันวาคม 2539 ดังรูปที่ 2-8 ถึงรูปที่ 2-12	-

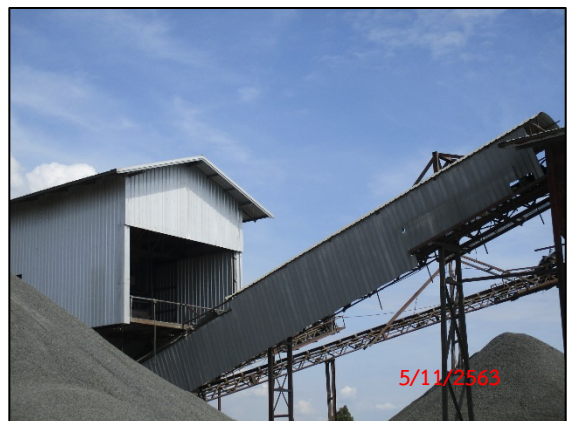
รูปที่ 2-11 หลังคาปิดคลุมสายพาน

2.3 ระบบสายพานลำเลียง ต้องสร้างอุปกรณ์ปิดคลุมโดยตลอด พร้อมทั้งติดตั้งเครื่องฉีดสเปรย์น้ำบริเวณจุดต่างๆ ที่ก่อให้เกิดฝุ่นละอองภายนอกอาคารทุกจุด	- ทางโครงการได้สร้างอุปกรณ์ปิดคลุมระบบสายพานลำเลียง และติดตั้งเครื่องฉีดสเปรย์น้ำบริเวณจุดต่าง ๆ ที่ก่อให้เกิดฝุ่นละอองภายนอกอาคารทุกจุด ดังรูปที่ 2-11	-

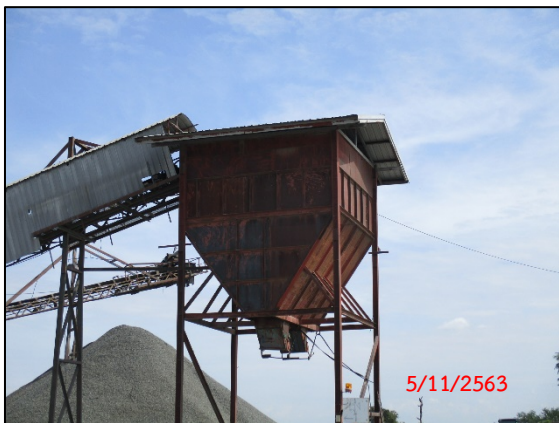
รูปที่ 2-12 ตู้รับหินปลายสายพาน

2.4 บริเวณปลายสายพานลำเลียงที่เทกองหินคัดขนาดแล้ว ต้องติดตั้งเครื่องฉีดสเปรย์น้ำ หรือเครื่องป้องกันฝุ่นในการเทกองหินคัดขนาดแล้ว	- ทางโครงการได้ติดตั้งเครื่องป้องกันฝุ่น พร้อมทั้งระบบสเปรย์น้ำบริเวณปลายสายพานลำเลียง เพื่อดับฝุ่นที่ฟุ้งกระจายในขณะที่ปล่อยหินลงลานเก็บกองหินพื้นล่าง ดังรูปที่ 2-12	-

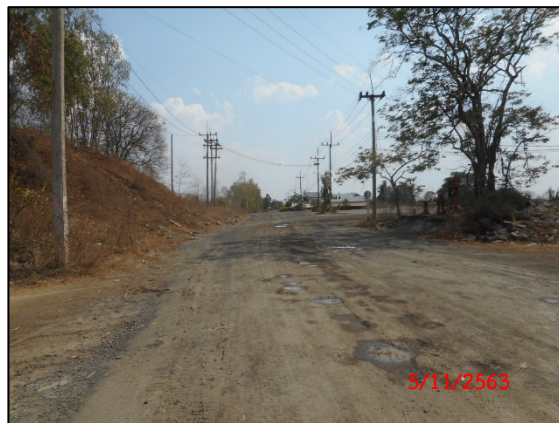
รูปที่ 2-13 ถนนลื่นหินในโรงโม่

2.5 ให้ปรับปรุงเส้นทางลำเลียงหินภายในโรงโม่หินเป็นถนนลาดยางหรือถนนคอนกรีต	- จัดสรรงบประมาณเพื่อปรับปรุงเส้นทางลำเลียงหินภายในโรงโม่หินให้มีสภาพที่สามารถใช้งานได้ดีอยู่เสมอ ดังรูปที่ 2-13	-

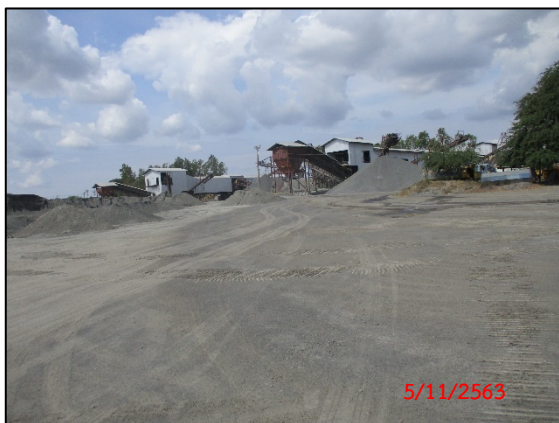
รูปที่ 2-14 พื้นที่เก็บกองหินเป็นลานบดอัดแน่น

2.6 ให้ปรับปรุงพื้นที่เก็บกองหินเป็นลานคอนกรีตหรือหินบดอัดแน่น	- ทางโครงการได้ปรับปรุงพื้นที่เก็บกองหินเป็นลานหินบดอัดแน่น โดยจะทำการปรับเกลี่ยพื้นไม่ให้มีเศษดินเศษหินกองทับถม ดังรูปที่ 2-14	-

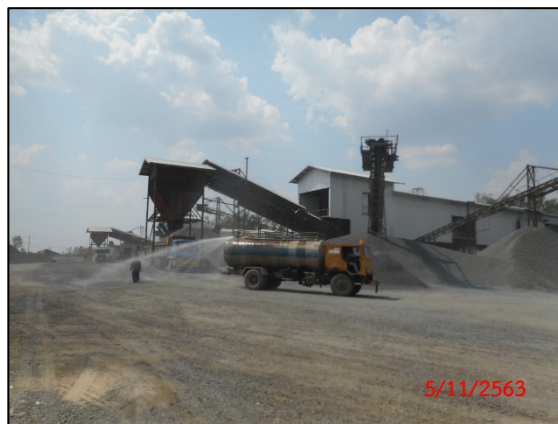
รูปที่ 2-15 การฉีดพรมน้ำบริเวณพื้นที่โรงโม่หิน

2.7 มีระบบสเปรย์น้ำ หรือใช้การฉีดพรมน้ำบริเวณลานเก็บกองหินที่คัดขนาดแล้ว และตามเส้นทางขนส่งลำเลียงหิน ในขณะที่เครื่องจักรกลและยานพาหนะทำงานอยู่ เพื่อป้องกันการฟุ้งกระจายของฝุ่น พร้อมทั้งมีการทำความสะอาด เก็บกวาดฝุ่นละอองที่ตกค้างสะสมบริเวณพื้นโรงโม่หินและเส้นทางลำเลียงขนส่งหิน อย่างน้อยสัปดาห์ละ 2-3 ครั้ง หรือขึ้นอยู่กับสภาพอากาศในแต่ละช่วง	- การดำเนินการของโครงการได้มีมาตรการลดผลกระทบด้านการฟุ้งกระจายของฝุ่นละอองจากการขนส่งแร่ภายในพื้นที่โครงการโดยฉีดพรมน้ำบริเวณลานเก็บกองหินคัดขนาดแล้ว รวมไปถึงการฉีดพรมน้ำตามเส้นทางขนส่งแร่ภายในโครงการ เพื่อเป็นการป้องกันการฟุ้งกระจายของฝุ่นละอองจากการดำเนินกิจกรรมของโครงการ ดังรูปที่ 2-15	-

เงื่อนไขตามมาตรการ	ผลการปฏิบัติตามมาตรการ	ปัญหา อุปสรรค ที่ไม่สามารถปฏิบัติตามมาตรการ และแนวทางแก้ไข
1.1 จัดให้มีการรดพรมน้ำถนนในช่วงผ่านชุมชน เพื่อเป็นการ ลดฝุ่นบริเวณชุมชนใกล้เคียงอย่างน้อยรายละ 3 ครั้ง/วัน	- การดำเนินการของโครงการได้มีมาตรการลดผลกระทบด้านการฟุ้ง กระจายของฝุ่นละอองจากการขนส่งแร่ภายในพื้นที่โครงการ โดยได้ ฉีดพรมน้ำตามเส้นทางขนส่งแร่ในช่วงผ่านชุมชน ตามความเหมาะสม กับสภาพภูมิอากาศ เพื่อเป็นการลดฝุ่นบริเวณชุมชนใกล้เคียง ดังรูปที่ 2-15	-

4. ให้ฉีดพรมน้ำบนเส้นทางขนส่งแร่ระหว่างหน้าเหมืองถึงโรงโม่หิน และเส้นทางภายในบริเวณพื้นที่โรงโม่หิน ประมาณวันละ 4 ครั้ง หรือขึ้นอยู่กับสภาพอากาศในแต่ละวัน	- การดำเนินการของโครงการได้มีมาตรการลดผลกระทบด้านการฟุ้งกระจายของฝุ่นละอองจากการขนส่งแร่ภายในพื้นที่โครงการ โดยการฉีดพรมน้ำบนเส้นทางขนส่งแร่ ระหว่างหน้าเหมืองถึงโรงโม่หิน และเส้นทางภายในบริเวณพื้นที่โรงโม่หิน ตามความเหมาะสมของสภาพอากาศในแต่ละวัน ดังรูปที่ 2-15	-

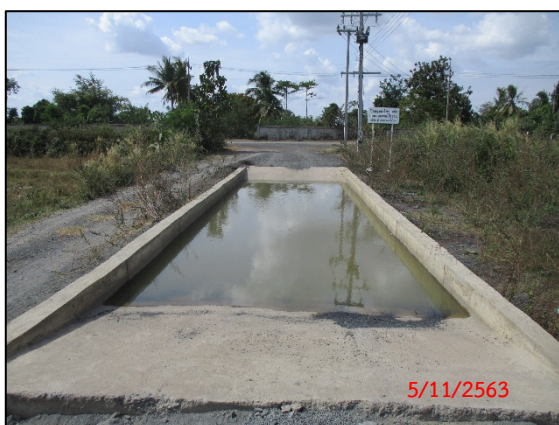
รูปที่ 2-16 ลานล้างล้อรถยนต์

เงื่อนไขตามมาตรการ	ผลการปฏิบัติตามมาตรการ	ปัญหา อุปสรรค ที่ไม่สามารถปฏิบัติตามมาตรการ และแนวทางแก้ไข
2.8 มีระบบลานล้างล้อรถยนต์ที่มีประสิทธิภาพและทำการล้างล้อรถยนต์บรรทุกหินก่อนออกนอกโรงโม่หิน	- ทางโครงการได้สร้างระบบลานล้างล้อรถยนต์ที่มีประสิทธิภาพและทำการล้างล้อรถยนต์บรรทุกหินก่อนออกนอกโรงโม่หินทุกครั้ง ดังรูปที่ 2-16	-

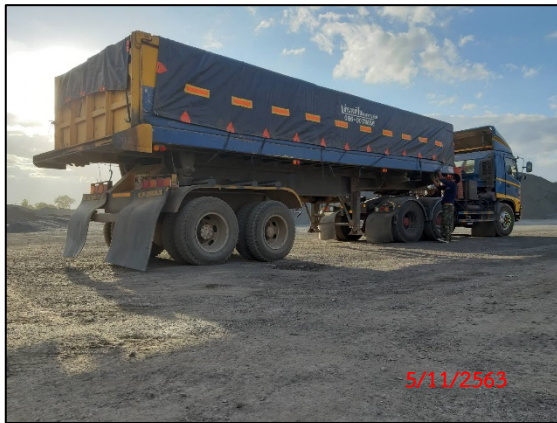
รูปที่ 2-18 ผ้าใบปิดคลุมรถบรรทุก

2.11 รถบรรทุกที่ขนหินออกจากโรงโม่ จะต้องอยู่ในสภาพที่ดีไม่มีรอยรั่วให้หินร่วงหล่นได้ และมีผ้าใบปิดคลุมมิดชิด	- เช็สภาพรถบรรทุกทุกครั้งก่อนที่ขนหินออกจากโรงโม่ให้มีสภาพดีและกำชับให้ใช้ผ้าใบปิดคลุมมิดชิด ดังรูปที่ 2-18	-

1.2 ให้มีการปิดคลุมผ้าใบรถบรรทุกหินก่อนออกจากโรงโม่หิน ทุกคัน เพื่อลดฝุ่นละออง	- ผู้ถือประทานบัตรได้ออกกฎระเบียบให้พนักงานขับรถบรรทุกแร่ ปิดคลุมผ้าใบรถบรรทุกก่อนออกจากโรงโม่หินทุกคัน เพื่อลดฝุ่น ละออง ดังรูปที่ 2-18	-

5. ในการขนส่งแร่ไปยังแหล่งรับซื้อภายนอก จะต้องใช้ผ้าใบปิดคลุมกระบะบรรทุกแร่ให้มิดชิด	- ผู้ถือประทานบัตรได้ออกกฎระเบียบให้รถบรรทุกที่จะขนส่งแร่ไปยังแหล่งรับซื้อภายนอก จะต้องใช้ผ้าใบปิดคลุมกระบะบรรทุกแร่ให้มิดชิด ดังรูปที่ 2-18 และ รูปที่ 2-32	-

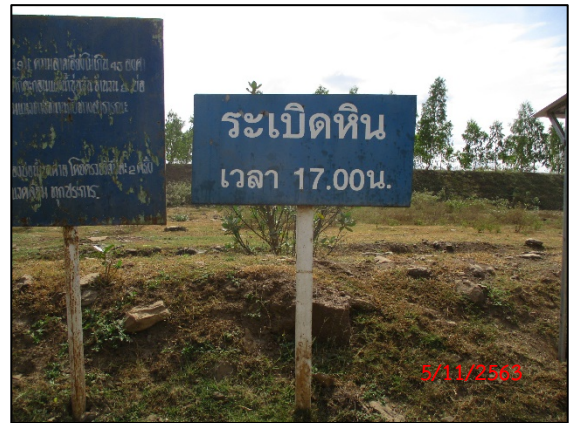
รูปที่ 2-19 ป้ายเตือนเวลาระเบิด

6. กำหนดให้ทำการระเบิดไม่เกินวันละ 1 ครั้ง ในช่วงเวลา 16.00-17.00 นาฬิกา และก่อนการระเบิดทุกครั้งจะต้องให้มีพนักงานคอยตรวจสอบพื้นที่ใกล้เคียงในรัศมี 100 เมตร และเปิดสัญญาณเสียงเตือนให้ได้ยินในระยะรัศมี 500 เมตร ก่อนการระเบิดทุกครั้ง	- วิศวกรผู้ควบคุมของโครงการได้กำหนดให้ทำการระเบิดหน้าเหมืองวันละ 1 ครั้ง ในช่วงเวลา 16.00-17.00 นาฬิกา และก่อนการระเบิดทุกครั้งจะมีพนักงานคอยตรวจสอบพื้นที่ใกล้เคียงในรัศมี 100 เมตร และเปิดสัญญาณเสียงเตือนให้ได้ยินในระยะรัศมี 500 เมตร ก่อนการระเบิดทุกครั้ง ดังรูปที่ 2-19	-

8.3 มีการฝึกอบรมผู้ปฏิบัติงานเกี่ยวข้องกับวัตถุระเบิด	- ผู้ถือประทานบัตรได้จัดอบรมให้ความรู้แก่พนักงานที่ปฏิบัติงาน เกี่ยวข้องกับวัตถุระเบิด	-
8.4 มีการกำหนดเวลาที่จะทำการระเบิดแน่นอนในแต่ละวัน	- วิศวกรผู้ควบคุมของโครงการได้กำหนดให้มีการระเบิดหน้าเหมือง ที่แน่นอนในแต่ละวัน โดยทำการระเบิดในช่วงเวลา 16.00-17.00 นาฬิกา และก่อนระเบิดทุกครั้งจะมีพนักงานคอยตรวจสอบพื้นที่ ใกล้เคียง และเปิดสัญญาณเตือนให้ได้ยิน ก่อนการระเบิดทุกครั้ง ดัง รูปที่ 2-19	-

8.13 ทำการระเบิดเฉพาะเวลา 16.00-17.00 นาฬิกา	- ผู้ที่มีหน้าที่ในการควบคุมการระเบิดได้ทำการระเบิดเฉพาะเวลา 16.00-17.00 นาฬิกา เท่านั้น ดังรูปที่ 2-19	-

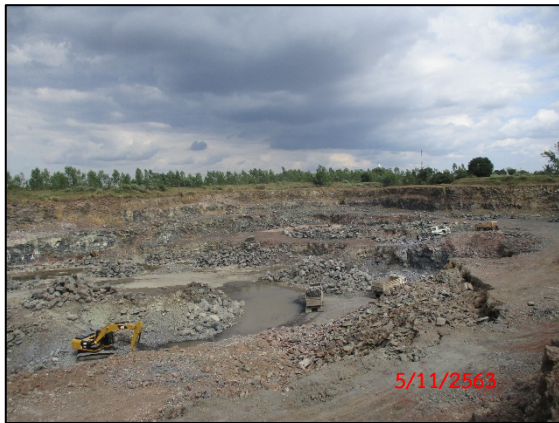
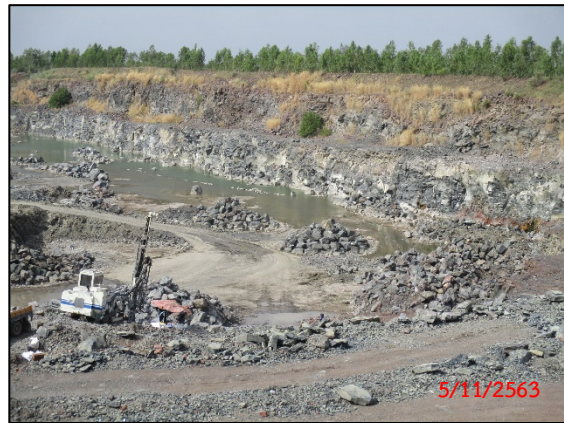
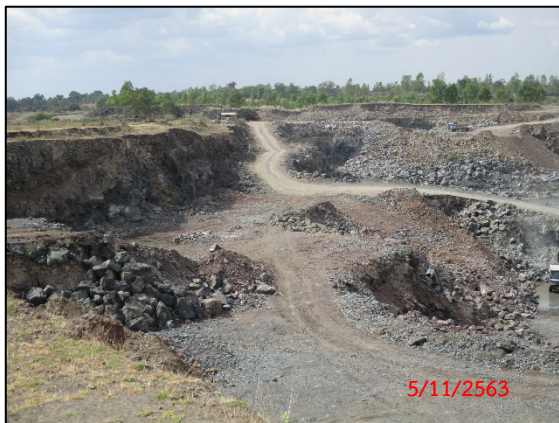
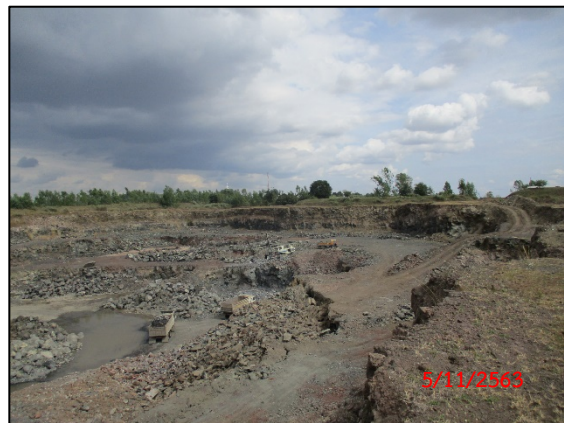
รูปที่ 2-29 หน้าเหมืองปัจจุบัน

2. การออกแบบหน้าเหมืองให้มีลักษณะเป็นขั้นบันได (Benching Method) ให้มีความสูงชันละไม่เกิน 9 เมตร ความ กว้างชันละไม่น้อยกว่า 9 เมตร และควบคุมความลาดชันรวม (Overall Slope) ไม่ให้เกิน 45 องศา พร้อมทั้งตรวจสอบสภาพ หน้าเหมืองให้อยู่ในสภาพที่ปลอดภัยจากการพังทลาย	- วิศวกรผู้ควบคุมของโครงการได้ออกแบบหน้าเหมืองให้มีลักษณะ เป็นขั้นบันได และควบคุมความลาดชันรวมไม่ให้เป็น 45 องศา พร้อม ทั้งตรวจสอบสภาพหน้าเหมืองให้อยู่ในสภาพที่ปลอดภัยจากการ พังทลาย <b>ดังรูปที่ 2-29</b>	-

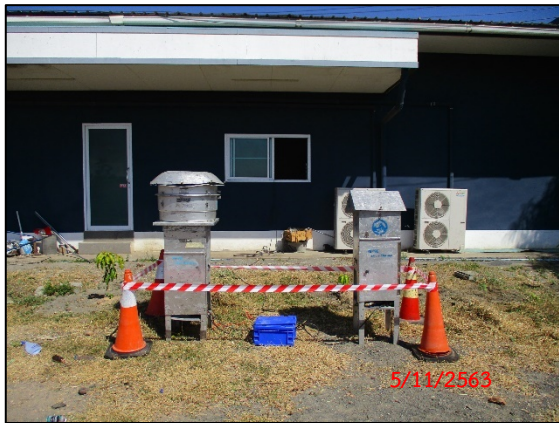
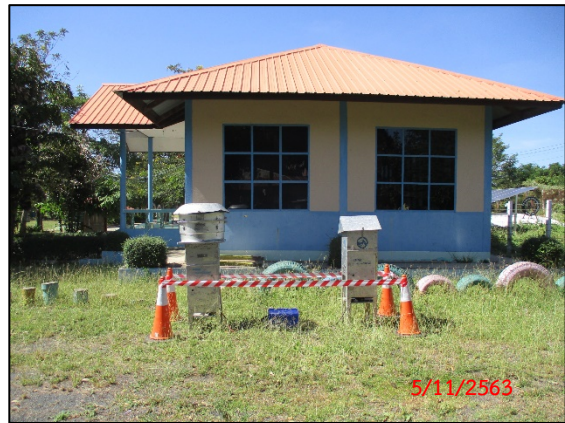
รูปที่ 2-36 การตรวจวัดคุณภาพอากาศ ระหว่างวันที่ 5-8 พฤศจิกายน 2563

สำนักงานโรงโม่หินของโครงการ

โรงเรียนบ้านพนม

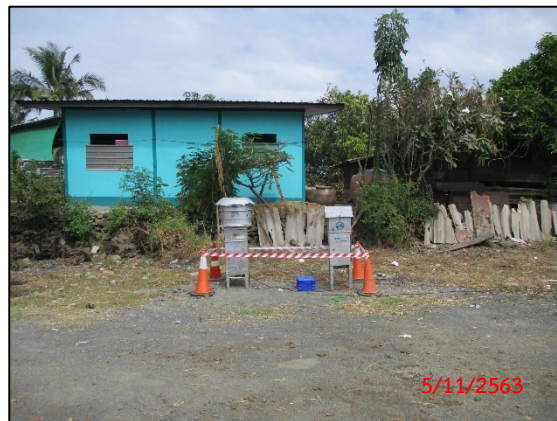
สถานีตรวจวัด	วันที่ตรวจวัด	ผลการตรวจวัด (มก./ลบ.ม.)	
		TSP	PM-10
โรงโม่หินของโครงการ	5-8/11/ 2563	0.122	0.060
	5-8/11/ 2563	0.119	0.056
	5-8/11/ 2563	0.115	0.053
โรงเรียนบ้านพนม	5-8/11/ 2563	0.065	0.030
	5-8/11/ 2563	0.062	0.028
	5-8/11/ 2563	0.056	0.026
บ้านเรือนราษฎรที่ตั้งอยู่ใกล้เคียงที่สุด	5-8/11/ 2563	0.093	0.045
	5-8/11/ 2563	0.091	0.043
	5-8/11/ 2563	0.089	0.043
ค่ามาตรฐาน <sup>1)</sup>		0.330	0.120

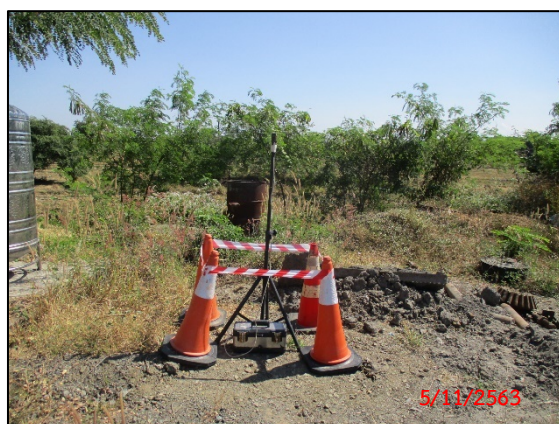
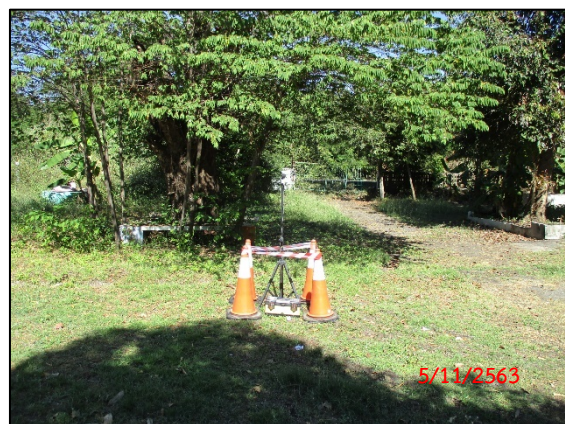
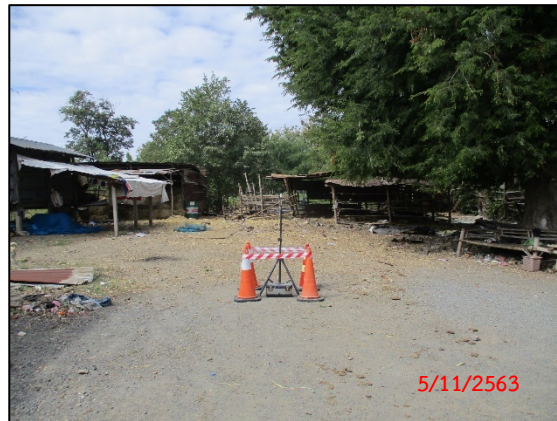
รูปที่ 2-37 การตรวจวัดระดับเสียงระหว่างวันที่ 5-8 พฤศจิกายน 2563

สำนักงานโรงโม่หินของโครงการ

โรงเรียนบ้านพนม

บ้านเรือนราษฎรหลังที่ใกล้ที่สุด

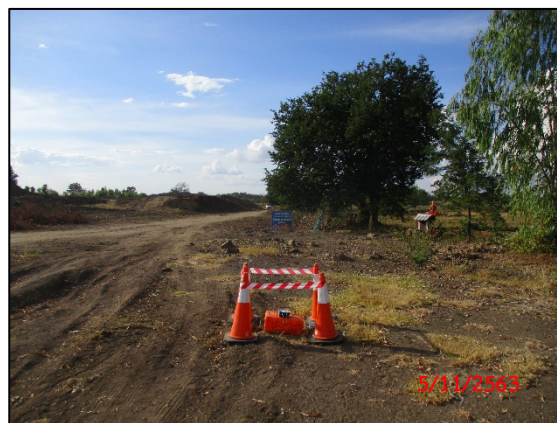
รูปที่ 2-38 การตรวจวัดแรงสั่นสะเทือน 5 พฤศจิกายน 2563

บ้านเรือนราษฎรที่ตั้งอยู่ใกล้เคียงที่สุด

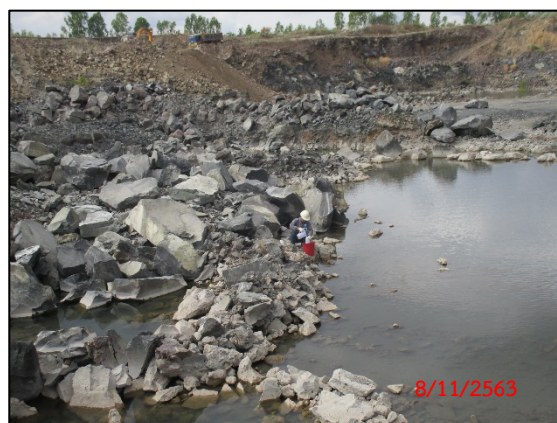
รูปที่ 2-39 การเก็บตัวอย่างน้ำผิวดิน เมื่อวันที่ 8 พฤศจิกายน 2563

บ่อขุมเหมืองของโครงการ
