รายงาน

การปฏิบัติตามมาตรการป้องกันและแก้ไขผลกระทบสิ่งแวดล้อม
และมาตรการติดตามตรวจสอบผลกระทบสิ่งแวดล้อม ระยะดำเนินการ
ระหว่างเดือนกรกฎาคม-ธันวาคม พ.ศ. 2563

โครงการบ้านเอื้ออาทร จังหวัดนครราชสีมา (โชคชัย)
ถนนนครราชสีมา-โชคชัย ตำบลท่าอ่าง อำเภอโชคชัย จังหวัดนครราชสีมา
การเคหะแห่งชาติ

บริษัท เอเชีย แล็บ แอนด์ คอนซัลแตนท์ จำกัด

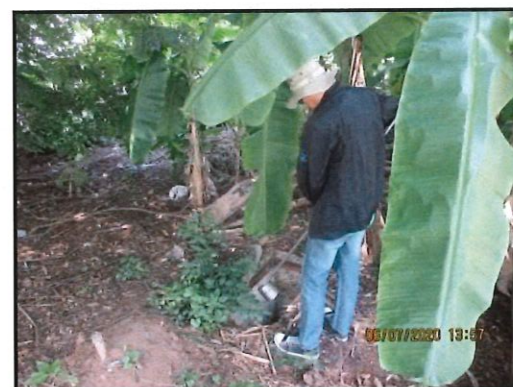
ภาพที่ 2 การเก็บตัวอย่างคุณภาพน้ำ ระหว่างเดือนกรกฎาคม-ธันวาคม พ.ศ. 2563

จุดเก็บน้ำก่อนระบายออกสู่สาธารณะ

ก. วันที่ 6 กรกฎาคม พ.ศ. 2563

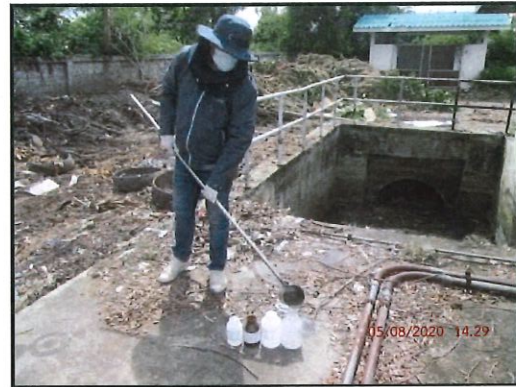
ป่อพักก่อนเข้าระบบบำบัดน้ำเสียส่วนกลาง

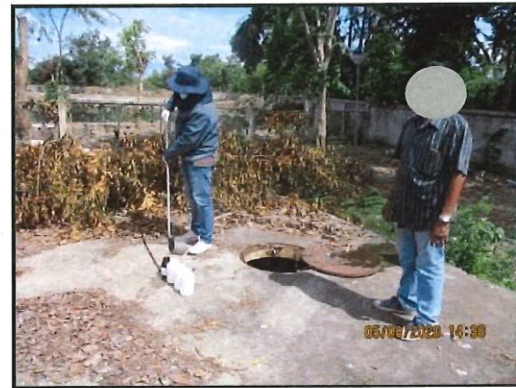
ป่อพักหลังผ่านระบบบำบัดน้ำเสียส่วนกลาง

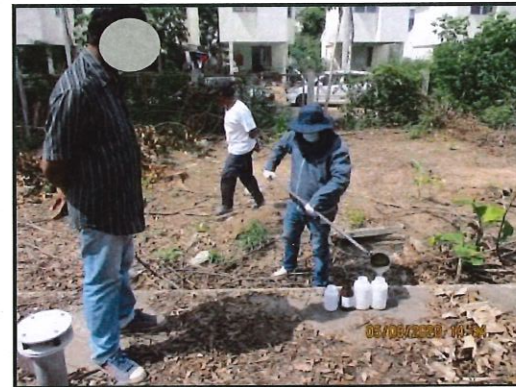
จุดเก็บน้ำก่อนระบายออกสู่สาธารณะ

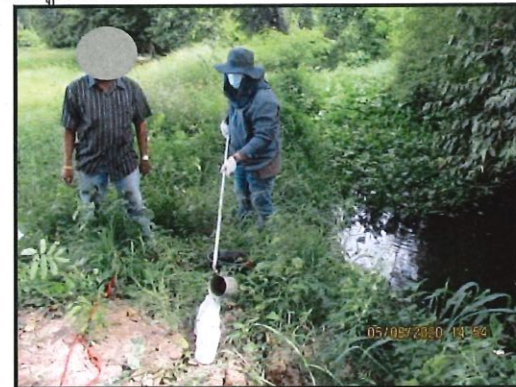
คลองยางบริเวณก่อนผ่านจุดระบายน้ำทิ้ง
จากโครงการ

คลองยางบริเวณหลังผ่านจุดระบายน้ำทิ้ง
จากโครงการ

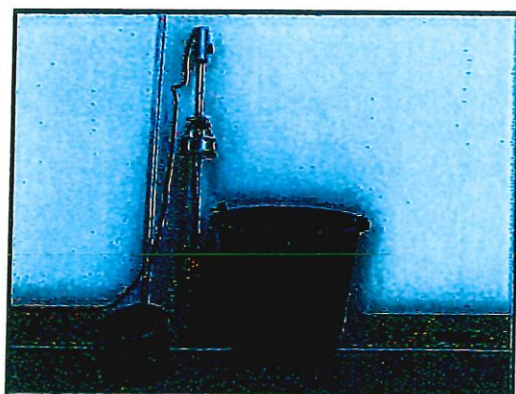
เครื่องมือตรวจวัดภาคสนาม ประกอบด้วย

- pH Meter
- DO Meter
- Conductivity Meter
