บทที่ 2

มาตรการป้องกันและแก้ไขผลกระทบสิ่งแวดล้อม และมาตรการติดตามตรวจสอบคุณภาพสิ่งแวดล้อม

ผลการตรวจสอบการปฏิบัติตามมาตรการป้องกันและแก้ไขผลกระทบสิ่งแวดล้อม ตามที่ระบุไว้ในหนังสือแจ้งผลการพิจารณารายงานการวิเคราะห์ผลกระทบสิ่งแวดล้อม โครงการเหมืองแร่ยิปซัมและแอนไฮไดรต์ ประทานบัตรที่ 23294/15120 ของบริษัท วานิชยิปซัม จำกัด ตั้งอยู่ที่ ตำบลเขานินท์ อำเภอเวียงสระ จังหวัดสุราษฎร์ธานี ตามหนังสือที่ วว 0804/15120 ลงวันที่ 5 มิถุนายน 2540 รายละเอียดดังตารางที่ 2-1 ถึงตารางที่ 2-3

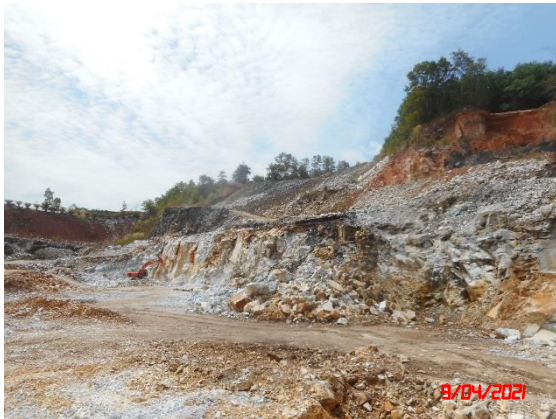
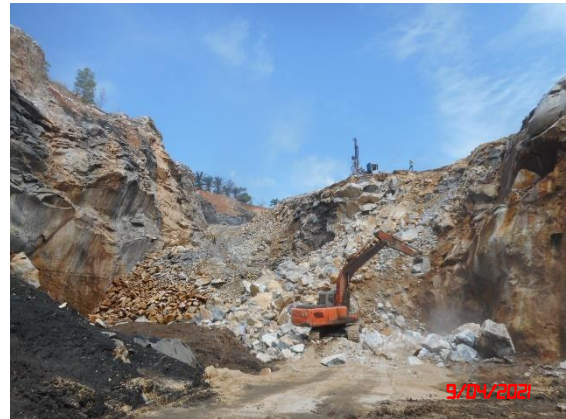
รูปที่ 2-1 ลักษณะหน้าเหมืองปัจจุบัน

เงื่อนไขตามมาตรการ	ผลการปฏิบัติตามมาตรการ	ปัญหาอุปสรรค ที่ไม่สามารถปฏิบัติตามมาตรการ และแนวทางแก้ไข
1. ให้ทำการเปิดหน้าเหมืองโดยวิธีเหมืองหาบ หน้าเหมืองมีลักษณะชั้นบันไดมีความสูงประมาณไม่เกิน 5-6 เมตร ความกว้างไม่น้อยกว่า 6 เมตร มีความลาดชันของเหมืองทั้งหมดไม่เกิน 45 องศา	<ul style="list-style-type: none"> วิศวกรผู้ควบคุมของโครงการได้วางแผนในการเปิดหน้าเหมืองตามแผนผังโครงการทำเหมือง โดยเปิดหน้าเหมืองในลักษณะชั้นบันไดตามที่มาตรการกำหนด พร้อมทั้งควบคุมความลาดเอียงรวมของหน้าเหมืองไม่เกิน 45 องศา เพื่อป้องกันการพังทลายของหน้าเหมือง ดังรูปที่ 2-1 	-

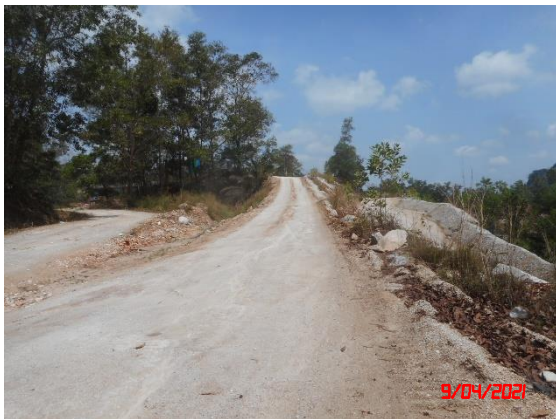
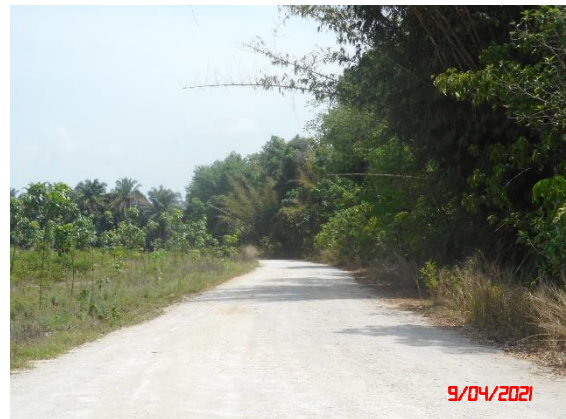
รูปที่ 2-2 สภาพเส้นทางขนส่งแร่

3. ปรับปรุงผิวการจราจรของเส้นทางเดิมในการขนส่งแร่ เพื่อให้ราษฎรที่ใช้ในการคมนาคมสามารถใช้งานได้ทุกฤดู และห้ามทำการขนส่งแร่ในช่วงเดินทางไป-กลับของนักเรียน	<ul style="list-style-type: none"> ผู้ถือประทานบัตรได้ปรับปรุงเส้นทางขนส่งแร่ให้เป็นถนนดินบดอัดแน่น ดังรูปที่ 2-2 เพื่อลดการฟุ้งกระจายของฝุ่นละออง พร้อมกำหนดช่วงเวลาขนส่งแร่ โดยให้หลีกเลี่ยงช่วงเวลาการเดินทางไป-กลับของนักเรียน เพื่อลดการเกิดอุบัติเหตุและการจราจรติดขัด 	-

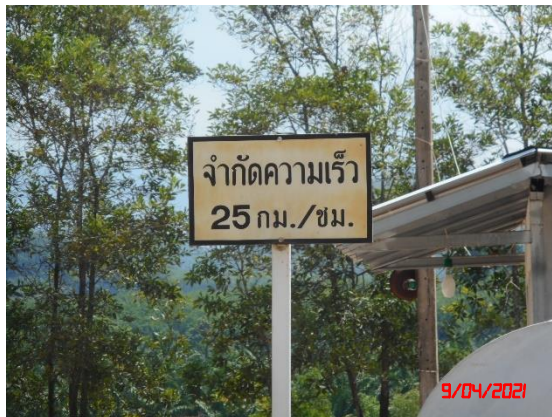
รูปที่ 2-5 ป้ายจำกัดความเร็ว

2. ให้ปรับปรุงถนนลูกรัง ซึ่งเป็นเส้นทางขนส่งแร่ โดยใช้หินปูนปูพื้นเพื่อให้มีความแข็งแรง และสามารถใช้งานได้ทุกฤดู รวมทั้งทำการฉีดพรมน้ำ อย่างน้อยวันละ 2 ครั้ง เพื่อลดปริมาณฝุ่น	<ul style="list-style-type: none"> การดำเนินงานของโครงการได้มีมาตรการลดผลกระทบด้านการฟุ้งกระจายของฝุ่นละอองจากการขนส่งแร่ภายในพื้นที่โครงการ และลดผลกระทบด้านต่างๆ ที่คาดว่าจะเกิดขึ้นกับชุมชนที่อยู่โดยรอบโครงการ ได้ดำเนินการดังนี้ <ul style="list-style-type: none"> - ปรับปรุงซ่อมแซมเส้นทางขนส่งแร่ที่เป็นถนนลูกรัง โดยปรับปรุงให้เป็นถนนดินอัดแน่นดังรูปที่ 2-2 - ฉีดพรมน้ำบริเวณเส้นทางขนส่งแร่ วันละ 2 ครั้ง หรือตามความเหมาะสมกับสภาพภูมิอากาศดังรูปที่ 2-3 - การใช้ผ้าใบปิดคลุมกระบะรถบรรทุกให้มิดชิดทุกคันที่มีการขนส่งแร่ดังรูปที่ 2-4 - จำกัดความเร็วของรถบรรทุกไม่เกิน 25 กิโลเมตรต่อชั่วโมง โดยเฉพาะในช่วงที่ผ่านชุมชน และได้จัดป้ายจำกัดความเร็วเพื่อให้มองเห็นได้อย่างชัดเจน ดังรูปที่ 2-5 	-

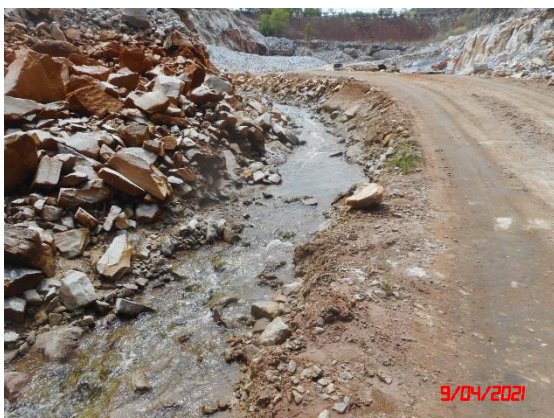
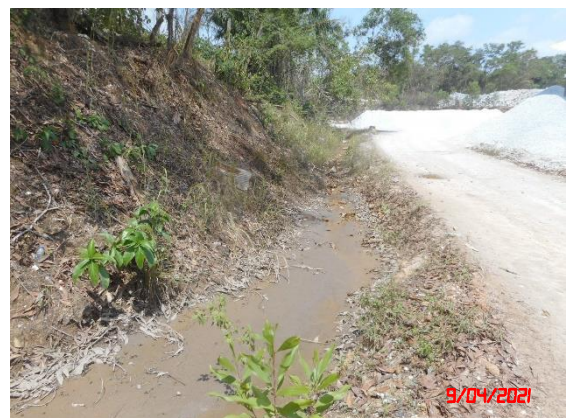
รูปที่ 2-6 คูระบายน้ำ

5. ขุดคูระบายน้ำ และสร้างคันทำนบล้อมรอบพื้นที่ทำเหมือง บริเวณกองมูลดิน และสร้างบ่อกักเก็บน้ำ จำนวน 2 บ่อ ขนาด 2 ไร่ ลึก 3 เมตร เพื่อทำหน้าที่พักน้ำให้ตกตะกอนก่อน	<ul style="list-style-type: none"> ผู้ถือประทานบัตรได้มีการขุดคูระบายน้ำ พร้อมสร้างคันทำนบล้อมรอบพื้นที่ทำเหมืองและบริเวณกองมูลดิน เพื่อป้องกันการชะล้างตะกอนมูลดินออกสู่ภายนอก และมีการขุดบ่อกักเก็บน้ำ สำหรับใช้ในการพักน้ำจากหน้าเหมืองและกิจกรรมการทำเหมืองให้ตกตะกอนก่อนนำน้ำไปใช้ประโยชน์ต่างๆ ภายในพื้นที่โครงการ ดังรูปที่รูปที่ 2-6 ถึงรูปที่ 2-9 	-

เงื่อนไขตามมาตรการ	ผลการปฏิบัติตามมาตรการ	ปัญหาอุปสรรค ที่ไม่สามารถปฏิบัติ ตามมาตรการ และแนวทางแก้ไข
2. สร้างคันทำนบดิน ล้อมรอบพื้นที่ทำเหมืองและมีคูระบายน้ำรอบพื้นที่เก็บกองเปลือกดินพร้อมทั้งบ่อดักตะกอนเพื่อรองรับน้ำจากคูระบายน้ำ	<ul style="list-style-type: none"> ผู้ถือประทานบัตรได้สร้างคันทำนบดินและชุดระบายน้ำ โดยรอบพื้นที่ทำเหมืองและพื้นที่เก็บกองเปลือกดิน เพื่อป้องกันการชะล้างตะกอนมูลดินและน้ำจากโครงการออกสู่ภายนอก ดังรูปที่ 2-6 ถึงรูปที่ 2-8 	-

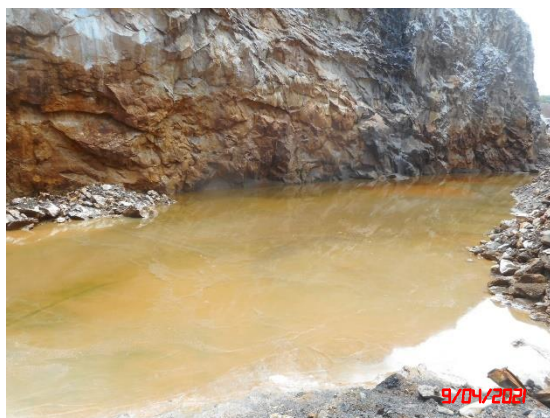
รูปที่ 2-9 บ่อกักเก็บน้ำ

ดัชนี	หน่วย	ผลการวิเคราะห์		ค่ามาตรฐาน ¹⁾
		บ่อักเก็บน้ำ	ห้วยพลูเถื่อน	
ความเป็นกรด-ด่าง (pH)	-	3.07	6.57	5.0-9.0
ตะกอนแขวนลอยทั้งหมด (Total Suspended Solids)	mg/L	<5.0	<5.0	-
ตะกอนละลายทั้งหมด (Total Dissolved Solids)	mg/L	2,232	182	-
ความกระด้างทั้งหมด (Total Hardness)	mg/L as CaCO ₃	1,280	90	-
ความขุ่น (Turbidity)	NTU	17	1.2	-
ซัลเฟต (Sulfate)	mg/L	677.1	85.0	-

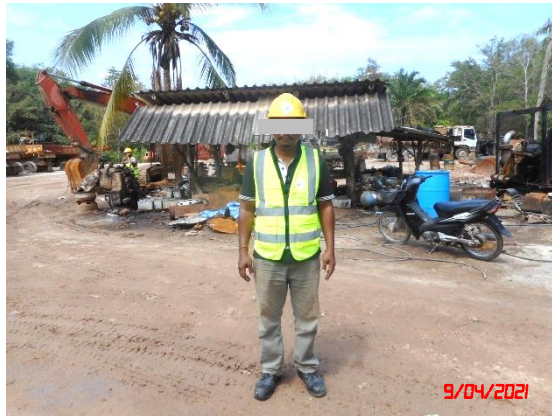
รูปที่ 2-10 อุปกรณ์ป้องกันอันตรายส่วนบุคคล

เงื่อนไขตามมาตรการ	ผลการปฏิบัติตามมาตรการ	ปัญหาอุปสรรค ที่ไม่สามารถปฏิบัติตามมาตรการ และแนวทางแก้ไข
	พนักงาน และระบบการทำงานของปอด เป็นประจำทุกปีอย่าง ต่อเนื่อง ดังเอกสารแนบ 4	
8. จัดให้มีอุปกรณ์ป้องกันภัยส่วนบุคคลให้กับคนงานให้เหมาะสมกับ สภาพงาน เช่น หมวก รองเท้า เครื่องป้องกันหู (ear muff) เป็นต้น	<ul style="list-style-type: none"> ผู้ถือประทานบัตรได้จัดสรรงบประมาณในการจัดเตรียมอุปกรณ์ ป้องกันอันตรายส่วนบุคคลต่อพนักงานให้เพียงพอ พร้อมกำชับให้ สวมใส่ในขณะปฏิบัติงานทุกคน เพื่อป้องกันอันตรายที่อาจจะเกิดขึ้น ดังรูปที่ 2-10 	-

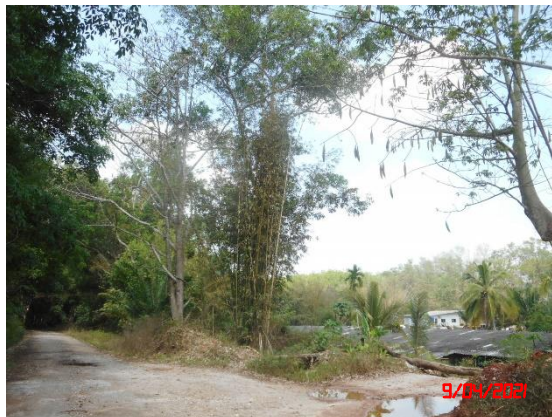
รูปที่ 2-11 แนวต้นไม้พื้นที่ไม่ทำเหมืองที่ติดกับถนนสาธารณะ

เงื่อนไขตามมาตรการ	ผลการปฏิบัติตามมาตรการ	ปัญหาอุปสรรค ที่ไม่สามารถปฏิบัติตามมาตรการ และแนวทางแก้ไข
1. ให้เว้นพื้นที่ที่ติดกับถนนสาธารณะที่ตัดผ่านทางด้านตะวันออกและ ด้านเหนือ บริเวณหมู่ตลิ่งฐานที่ 14,23,24 และ 26 เป็น ระยะห่างอย่างน้อย 50 เมตร และปลูกต้นไม้พันธุ์พื้นเมืองยืนต้นโต เร็วในพื้นที่ที่เว้นอย่างน้อย 4 แถว แบบสลับฟันปลา ระยะห่าง 2X2 เมตร ตลอดแนวพื้นที่ที่เว้นของถนนทั้ง 2 ด้าน	<ul style="list-style-type: none"> วิศวกรของโครงการได้มีการเว้นพื้นที่ไม่ทำเหมืองที่ติดกับถนน สาธารณะ และบริเวณพื้นที่เข้าใกล้เขตประทานบัตรทุกด้านในระยะ 50 เมตร พร้อมปลูกต้นไม้โตเร็วหรือไม้ท้องถิ่นเพื่อใช้เป็นแนวกันชน (Buffer Zone) ป้องกันผลกระทบด้านฝุ่นละอองและเสียงรบกวน ผู้ถือประทานบัตรได้จัดทำป้ายแสดงขอบเขตพื้นที่ประทานบัตรให้ สามารถมองเห็นได้ชัดเจน โดยติดตั้งไว้บริเวณสำนักงานของโครงการ (รูปที่ 2-11 ถึงรูปที่ 2-13) 	-

5. ให้ดำเนินการปลูกต้นไม้พันธุ์พื้นเมืองยืนต้นโตเร็ว ภายหลังจากได้รับประทานบัตรแล้ว และก่อนที่จะมีการดำเนินโครงการ โดยวิธีปลูกไม้ให้มีระยะ 2X2 เมตร ในพื้นที่เว้นการทำเหมือง รวมทั้งให้มีการบำรุงรักษาต้นไม้เหล่านั้นให้มีความเจริญเติบโตที่ดี ทั้งนี้ต้องเสนอแผนการปลูกต้นไม้ พร้อมทั้งระบุพันธุ์ไม้ พื้นที่ปลูก ให้สำนักงานนโยบายและแผนทรัพยากรธรรมชาติและสิ่งแวดล้อมและกรมป่าไม้ เพื่อพิจารณาความเหมาะสมก่อนดำเนินการ	<ul style="list-style-type: none"> ผู้ถือประทานบัตรได้ดูแลบำรุงรักษาต้นไม้ที่มีอยู่เดิมในพื้นที่โครงการให้เจริญเติบโตดี และมีการปลูกต้นไม้เพิ่มเติมในพื้นที่เว้นการทำเหมือง เพื่อใช้เป็นแนวพื้นที่กันชน (Buffer Zone) ป้องกันผลกระทบด้านฝุ่นละออง และเสียงรบกวน อีกทั้งยังช่วยลดผลกระทบทางด้านทัศนียภาพ ดังรูปที่ 2-11 และรูปที่ 2-12 	-

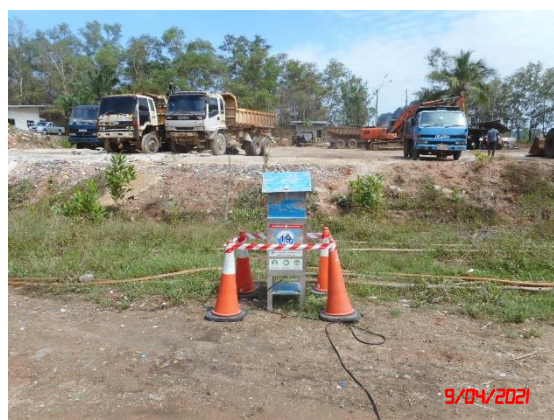
รูปที่ 2-15 การตรวจวัดคุณภาพอากาศ ระหว่างวันที่ 9-10 เมษายน 2564

เงื่อนไขตามมาตรการ	ผลการปฏิบัติตามมาตรการ	ปัญหาอุปสรรค ที่ไม่สามารถปฏิบัติตามมาตรการ และแนวทางแก้ไข
ผู้ถือประทานบัตรได้มอบหมายให้ บริษัท ไมน์ เอ็นจิเนียริง คอนซัลแตนท์ จำกัด ดำเนินการติดตามคุณภาพสิ่งแวดล้อม ดังรายละเอียดต่อไปนี้		
1. คุณภาพอากาศ		
1. ให้ทำการติดตามตรวจสอบคุณภาพอากาศ โดยตรวจวัดปริมาณฝุ่นละอองในบรรยากาศ บริเวณชุมชนที่อยู่ตามเส้นทางขนส่งแร่ ปีละ 2 ครั้ง และส่งผลการตรวจให้สำนักงานนโยบายและแผนทรัพยากรธรรมชาติและสิ่งแวดล้อมทราบทุกครั้ง	<ul style="list-style-type: none"> ดำเนินการตรวจวัดปริมาณฝุ่นละอองในบรรยากาศ (TSP) ระหว่างวันที่ 9-10 เมษายน 2564 จำนวน 1 สถานี คือบริเวณบ้านราษฎรที่อยู่ริมเส้นทางขนส่งแร่ (บ้านเขาโคก) ดังรูปที่ 2-15 พบว่า ผลการตรวจวัดมีค่าอยู่ในเกณฑ์มาตรฐาน 	-

การตรวจวัดคุณภาพอากาศในรูปปริมาณฝุ่นละอองแขวนลอยรวม (TSP) โดยทำการตรวจวัด บริเวณชุมชนที่อยู่ตามเส้นทางขนส่งแร่ (บ้านเขาโคก) ระหว่างวันที่ 9-10 เมษายน 2564 สรุปผล ตรวจวัดดังตารางที่ 2-4 หนังสือรับรองผลการวิเคราะห์ทางห้องปฏิบัติการดังเอกสารแนบ 6 และ เอกสารสอบเทียบเครื่องมือดังเอกสารแนบ 7 และเอกสารขึ้นทะเบียนห้องปฏิบัติการห้องวิเคราะห์ดัง เอกสารแนบ 8

สถานีตรวจวัด	วันที่ตรวจวัด	ผลการตรวจวัด (มิลลิกรัมต่อลูกบาศก์เมตร)
		ปริมาณฝุ่นละอองแขวนลอยรวม (TSP)
ชุมชนที่อยู่ตามเส้นทางขนส่งแร่ (บ้านเขาโคก)	9-10/04/2564	0.058
ค่ามาตรฐาน ¹⁾		0.330

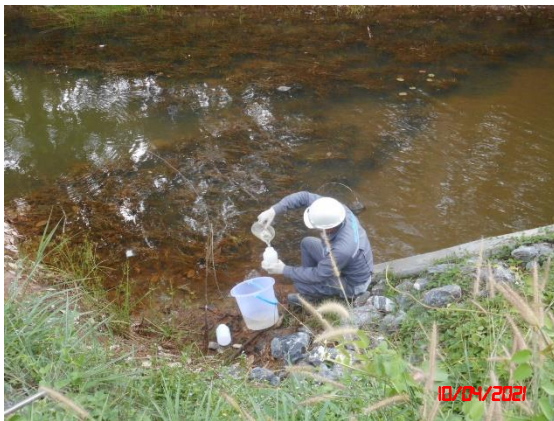
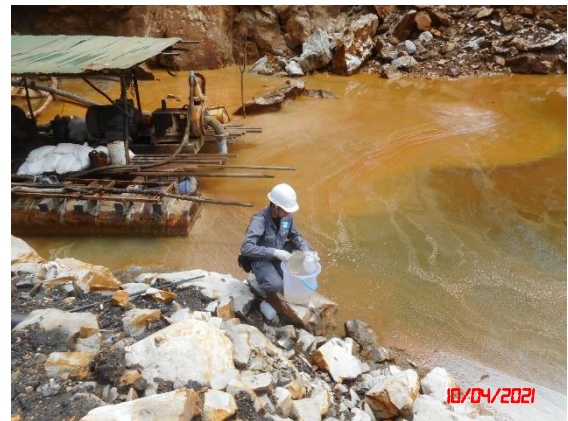
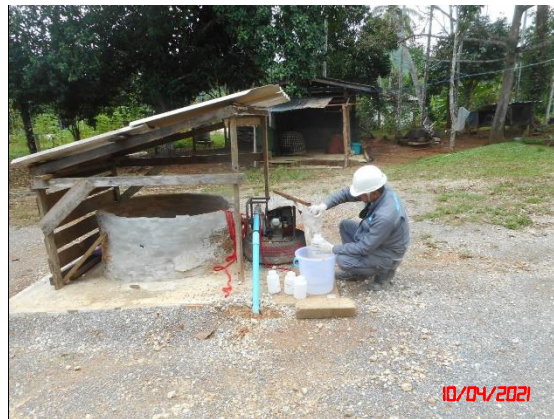
รูปที่ 2-16 การเก็บตัวอย่างน้ำ เมื่อวันที่ 10 เมษายน 2564

การวิเคราะห์คุณภาพน้ำผิวดิน โดยดำเนินการเก็บตัวอย่างน้ำ บริเวณบ่อกักเก็บน้ำและห้วยพลูเถื่อน เมื่อวันที่ 10 เมษายน 2564 ผลการวิเคราะห์แสดงดังตารางที่ 2-6 หนังสือรับรองผลการวิเคราะห์ทางห้องปฏิบัติการดังเอกสารแนบ 5 เอกสารสอบเทียบเครื่องมือดังเอกสารแนบ 6 และเอกสารขึ้นทะเบียนห้องปฏิบัติการห้องวิเคราะห์ ดังเอกสารแนบ 7

การวิเคราะห์คุณภาพน้ำใต้ดิน โดยดำเนินการเก็บตัวอย่างน้ำ บริเวณบ่อน้ำต้นบ้านคลองลำปลา เมื่อวันที่ 10 เมษายน 2564 ผลการวิเคราะห์แสดงดังตารางที่ 2-7 หนังสือรับรองผลการวิเคราะห์ทางห้องปฏิบัติการดังเอกสารแนบ 6 เอกสารสอบเทียบเครื่องมือดังเอกสารแนบ 7 และเอกสารขึ้นทะเบียนห้องปฏิบัติการห้องวิเคราะห์ดังเอกสารแนบ 8

ดัชนี	หน่วย	ผลการวิเคราะห์	ค่ามาตรฐาน ¹⁾	
		บ่อน้ำต้นบ้านคลองลำพลา	เกณฑ์ที่เหมาะสม	เกณฑ์อนุโลมสูงสุด
ความเป็นกรด-ด่าง (pH)	-	4.55	7.0-8.5	6.5-9.2
ตะกอนแขวนลอยทั้งหมด (Total Suspended Solids)	mg/L	<5.0	-	-
ตะกอนละลายทั้งหมด (Total Dissolved Solids)	mg/L	73	ไม่เกิน 600	1,200
ความกระด้างทั้งหมด (Total Hardness)	mg/L as CaCO ₃	23	ไม่เกิน 300	500
ความขุ่น (Turbidity)	NTU	<1.0	5	20
ซัลเฟต (Sulfate)	mg/L	3.3	ไม่เกิน 200	250

เงื่อนไขตามมาตรการ	ผลการปฏิบัติตามมาตรการ	ปัญหาอุปสรรค ที่ไม่สามารถปฏิบัติตามมาตรการ และแนวทางแก้ไข
2. คุณภาพน้ำ		
1. ให้ทำการติดตามตรวจสอบคุณภาพน้ำในบ่อกักเก็บน้ำ ห้วยพลูเถื่อน และน้ำบ่อต้นบ้านคลองลำปลา โดยตรวจวัดค่าความเป็นกรด-ด่าง ปริมาณสารละลาย สารแขวนลอย ความขุ่น ความกระด้าง และซิลิเกต ปีละ 2 ครั้ง ในช่วงเดือนเมษายนและเดือนกันยายน และส่งผลการตรวจวัดให้สำนักงานนโยบายและแผนทรัพยากรธรรมชาติและสิ่งแวดล้อมทราบทุกครั้ง	<ul style="list-style-type: none"> ดำเนินการตรวจวัดคุณภาพน้ำ เมื่อวันที่ 10 เมษายน 2564 จำนวน 3 สถานี ได้แก่ บริเวณบ่อกักเก็บน้ำ ห้วยพลูเถื่อน และน้ำบ่อต้นบ้านคลองลำปลา ดังรูปที่ 2-16 พบว่า ผลการวิเคราะห์ส่วนใหญ่มีค่าอยู่ในเกณฑ์มาตรฐาน ยกเว้น บริเวณบ่อกักเก็บน้ำ และน้ำบ่อต้นบ้านคลองลำปลา ที่มีค่าความเป็นกรด-ด่าง ไม่อยู่ในเกณฑ์มาตรฐาน เนื่องจากภูมิประเทศบริเวณดังกล่าวเป็นแหล่งแร่ยิปซัม ซึ่งมีองค์ประกอบทางเคมีคือ $\text{CaSO}_4 \cdot 2\text{H}_2\text{O}$ ซึ่งมี CaO เป็นองค์ประกอบ 32.6% มี SO_3 เป็นองค์ประกอบ 46.5% และมีน้ำเป็นองค์ประกอบ 26.9% ดังนั้น เมื่อเกิดการละลายจึงทำให้น้ำมีค่าเป็นกรด สำหรับน้ำในบ่อกักเก็บน้ำ ทางโครงการได้มีการปรับสภาพความเป็นกรด-ด่างโดยการใส่โดยการใส่ปูนขาว (CaCO_3) เพื่อปรับสภาพน้ำที่เป็นกรดให้มีสภาพอยู่ในเกณฑ์มาตรฐาน ทั้งนี้ตลอดระยะเวลาการทำเหมืองของโครงการได้มีมาตรการเฝ้าระวังคุณภาพน้ำภายในพื้นที่โครงการ และควบคุมไม่ให้มีการระบายน้ำออกนอกพื้นที่โครงการแต่อย่างใด และติดตามตรวจสอบกิจกรรมการทำเหมืองของโครงการที่อาจก่อให้เกิดการปนเปื้อนลงสู่แหล่งน้ำธรรมชาติ หากตรวจพบทางโครงการจะหาแนวทางแก้ไขทันที สำหรับบ่อน้ำต้นบ้านคลองลำปลาทางโครงการจะแจ้งให้ชุมชนดำเนินการปรับปรุงคุณภาพน้ำบริเวณดังกล่าวก่อนนำน้ำไปใช้ประโยชน์ต่อไป 	-
