บทที่ 2

การปฏิบัติตามมาตรการป้องกันและแก้ไขผลกระทบสิ่งแวดล้อม

2.1 ผลการปฏิบัติตามมาตรการป้องกันและแก้ไขผลกระทบสิ่งแวดล้อม

ตารางที่ 2-1 รายงานผลการปฏิบัติตามมาตรการป้องกันและแก้ไขผลกระทบสิ่งแวดล้อม และมาตรการติดตามตรวจสอบผลกระทบสิ่งแวดล้อม (ระยะดำเนินการ)
โครงการบ้านเอื้ออาทร ระยะ 3/1 จังหวัดเพชรบูรณ์ ประจำปีเดือนมกราคม – มิถุนายน 2563

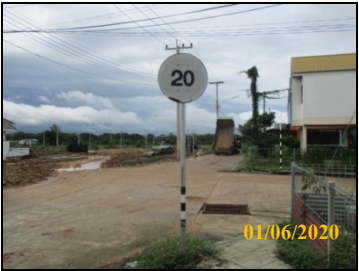
<p>ภาพที่ 2-1 ป้ายสัญญาณจราจร</p> <p>-</p>

1. ทรัพยากรสิ่งแวดล้อมทางกายภาพ 1.1 คุณภาพอากาศ เสียงและความ สั่นสะเทือน	<ul style="list-style-type: none"> - จำกัดความเร็วของรถที่เข้า-ออกโครงการให้มี ความเร็วไม่เกิน 20 กิโลเมตร/ชั่วโมง - ดูแลรักษาดินไม้และพื้นที่สีเขียว ภายในโครงการ ให้มีสภาพดีอยู่เสมอ - ดูแลรักษาดถนนภายใน โครงการและที่จอดรถ ส่วนกลางให้อยู่ในสภาพดีอยู่เสมอ 	<ul style="list-style-type: none"> - โครงการมีการติดตั้งป้ายกำหนดความเร็วของรถ ที่เข้า-ออกโครงการให้มีความเร็วไม่เกิน 20 กิโลเมตร/ชั่วโมง ไว้ตามจุดต่าง ๆ ภายใน โครงการ (ดังภาพที่ 2-1) - โครงการจัดให้มีเจ้าหน้าที่คอยดูแลรักษาดินไม้ และพื้นที่สีเขียวภายในโครงการให้มีสภาพดี อยู่เสมอ - โครงการจัดให้มีเจ้าหน้าที่ดูแลรักษาดถนนและ ที่จอดรถภายในโครงการให้มีสภาพดีอยู่เสมอ (ดังภาพที่ 2-2) 	<ul style="list-style-type: none"> - ไม่มี - ไม่มี - ไม่มี

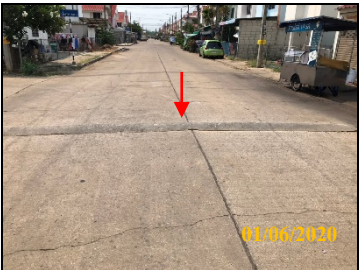
ภาพที่ 2-3 สันนูนชะลอความเร็ว

1.1 คุณภาพอากาศ เสียงและความ สั่นสะเทือน (ต่อ)	- จัดให้มีสันนูนชะลอความเร็วของรถในโครงการ ให้เป็นไปตามมาตรฐานความปลอดภัยด้าน การจราจรในชุมชน	- โครงการจัดให้มีสันชะลอความเร็วของรถใน โครงการไว้เป็นระยะตามจุดต่าง ๆ ภายใน โครงการ (ดังภาพที่ 2-3)	- ไม่มี

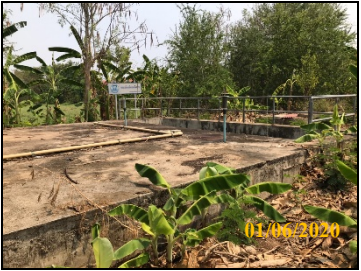
ภาพที่ 2-4 ระบบบำบัดน้ำเสียของโครงการ

1.2 แหล่งน้ำผิวดิน	- จัดให้มีระบบบำบัดน้ำเสียชนิดเดิมอากาศแบบมี ตัวกลางยึดเกาะ (Fixed Film Aeration System) และมีการบำรุงรักษาและเดินระบบอย่าง สม่ำเสมอ เพื่อบำบัดน้ำเสียให้มีคุณภาพตาม มาตรฐานน้ำทิ้งก่อนระบายลงสู่แหล่งน้ำผิวดิน	- โครงการจัดให้มีระบบบำบัดน้ำเสียชนิดเดิม อากาศแบบมีตัวกลางยึดเกาะ (Fixed Film Aeration System) และจากการตรวจสอบ พบว่า ระบบเดิมอากาศของระบบบำบัดน้ำเสียชำรุดไม่มี การบำรุงรักษาและเดินระบบอย่างสม่ำเสมอ (ดังภาพที่ 2-4)	- ทางโครงการควรมีการ ซ่อมแซมระบบเดิม อากาศให้ทำงานได้ อย่างมีประสิทธิภาพ และมีการบำรุงรักษาและเปิดเดิน

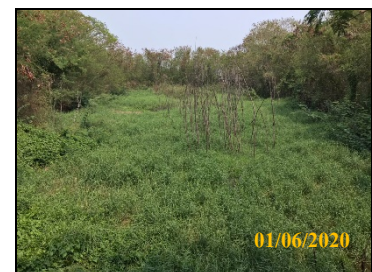
<p>ภาพที่ 2-5 บริเวณบ่อน้ำ</p>

1.3 สภาพภูมิประเทศ และ การชะล้างพังทลายของ ดิน	<p>- จัดให้มีเจ้าหน้าที่ดูแลรักษาดินไม้และพื้นที่สีเขียวของโครงการ รวมทั้งบริเวณบ่อน้ำให้มีสภาพคืออยู่เสมอ</p> <p>- ในกรณีที่มีการปรับปรุงสภาพพื้นที่ภายในโครงการ เช่น ขุดลอกลำรางสาธารณะในพื้นที่โครงการ เป็นต้น ให้ปฏิบัติ ดังนี้</p> <p>(1) ในการขุดดินและถมดิน ต้องดำเนินการในช่วงเวลากลางวันเท่านั้น ระหว่างเวลา 8.00-17.00 น. และติดตั้งไฟแสงสว่างและเครื่องหมายแสดงขอบเขตการดำเนินงานที่สามารถมองเห็นได้ง่ายด้วยสีสะท้อนแสงเพื่อป้องกันการพลัดตก</p>	<p>- โครงการไม่ได้จัดให้มีเจ้าหน้าที่ดูแลรักษาดินไม้และพื้นที่สีเขียวของโครงการให้มีสภาพคืออยู่เสมอ ทำให้บริเวณบ่อน้ำยังไม่มีกรดูแลรักษาปล่อยให้วัชพืชขึ้นรกเต็มขอบบ่อน้ำ (ดังภาพที่ 2-5)</p> <p>- โครงการยังไม่มีกรปรับปรุงสภาพพื้นที่ภายในโครงการ</p>	<p>- ทางโครงการควรจัดให้มีเจ้าหน้าที่คอยดูแลรักษาบริเวณบ่อน้ำ โดยไม่ปล่อยให้วัชพืชขึ้นรกเต็มขอบบ่อน้ำ</p> <p>- ไม่มี</p>

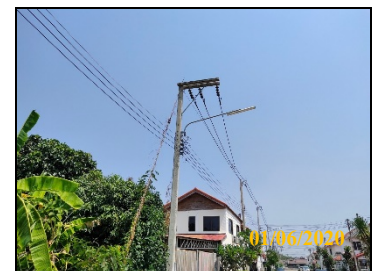
ภาพที่ 2-6 ไฟส่องสว่างบนถนน

2. ทรัพยากรสิ่งแวดล้อมทางชีวภาพ 2.1 ทรัพยากรชีวภาพบนบก	-	-	-	-
3.1 การคมนาคมขนส่ง	- จัดตั้งป้ายชื่อโครงการและป้ายแสดงทางเข้า-ออก โครงการ ที่ระยะ 200 เมตร ก่อนถึงโครงการ - จัดตั้งไฟส่องสว่างภายในโครงการอย่างเพียงพอตาม มาตรฐานของการไฟฟ้า คลอดแนวถนนภายใน โครงการและบริเวณทางเข้า-ออกโครงการ	- โครงการได้จัดป้ายชื่อโครงการและป้ายแสดง ทางเข้า-ออกโครงการ ที่ระยะ 200 เมตร ก่อน ถึงโครงการ - มีการจัดตั้งไฟส่องสว่างภายในโครงการอย่าง เพียงพอ ตามมาตรฐาน ของการไฟฟ้า คลอดแนวถนนภายใน โครงการและบริเวณ ทางเข้า-ออกโครงการ (ดังภาพที่ 2-6)	- ไม่มี - ไม่มี	-

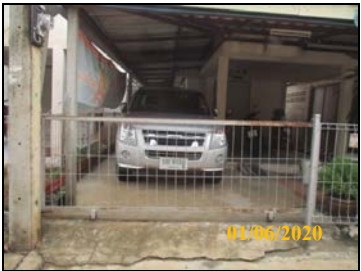
<p>ภาพที่ 2-7 ที่จอดรถของบ้านแต่ละหน่วย</p>

3.1 การคมนาคมขนส่ง (ต่อ)	<ul style="list-style-type: none"> - จัดให้มีเจ้าหน้าที่คอยจัดการจราจรบริเวณทางเข้า-ออก และจัดระเบียบการจอดรถ เพื่อให้การเข้า-ออก เป็นไป ด้วยความสะดวกรวดเร็วและเป็นระเบียบ ไม่กีดขวาง การจราจร - ประสานงานหน่วยงานที่เกี่ยวข้องเพื่อจัดทำทางม้าลาย หรือสะพานลอยบนถนนเทพาพัฒนา บริเวณทางเข้า- ออกโครงการ - รณรงค์ให้ผู้พักอาศัยใช้บริการระบบขนส่งสาธารณะ - จัดให้มีสัญญาณเพื่อชะลอความเร็วของรถบนภายใน โครงการ หรือให้เป็นไปตามมาตรฐานความปลอดภัย ด้านการจราจรในชุมชน 	<ul style="list-style-type: none"> - โครงการจัดให้มีเจ้าหน้าที่จัดการจราจรบริเวณ ทางเข้า-ออกโครงการและจัดระเบียบการจอด รถ เพื่อให้การเข้า-ออกเป็น ไปด้วยความ สะดวก รวดเร็ว และเป็นระเบียบ พร้อมทั้งจัด ให้มีที่จอดรถของบ้านแต่ละหน่วยๆ 1 คัน (ดังภาพที่ 2-7) - โครงการมีการประสานงานกับหน่วยงาน ที่รับผิดชอบ เพื่อจัดทำทางม้าลายบนถนน สาธารณะประโยชน์ บริเวณทางเข้า-ออก โครงการ (ดังภาพที่ 2-8) - โครงการมีการรณรงค์ให้ผู้พักอาศัยใช้บริการ ระบบขนส่งสาธารณะ - โครงการจัดให้มีสัญญาณเพื่อชะลอความเร็วของ รถ บน ภายใน โครงการ เป็น ะยะ ๆ (ดังภาพที่ 2-2) 	<ul style="list-style-type: none"> - ไม่มี - ไม่มี - ไม่มี - ไม่มี

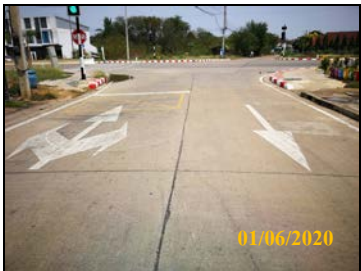
<p>ภาพที่ 2-9 เส้นแบ่งช่องจราจร</p>

3.1 การคมนาคมขนส่ง (ต่อ)	<ul style="list-style-type: none"> - ดัดตั้งป้ายควบคุมความเร็วรถและป้ายแสดงทางแยก บริเวณถนนภายในพื้นที่โครงการ - จัดทำเครื่องหมายบนพื้นถนนแสดงทิศทางจราจรและเส้นแบ่งช่องจราจรที่ชัดเจน - ในกรณีที่มีถนนสาย ๖5 ตัดผ่านพื้นที่โครงการ โครงการต้องดำเนินการด้านความปลอดภัย ดังนี้ <ol style="list-style-type: none"> (1) ดัดตั้งป้ายหยุดและเตือนทางแยก เนินชะลอความเร็ว และไฟกระพริบ บริเวณถนนภายในพื้นที่โครงการก่อนถึงทางแยกเชื่อมต่อกับถนนสาย ๖5 โดยให้อยู่ในระยะห่างที่ปลอดภัยและสังเกตเห็นได้ชัดเจน (2) จัดให้มียามรักษาการณ์ประจำบริเวณจุดเชื่อมกับถนนสาย ๖5 ในชั่วโมงเร่งด่วน เพื่อคอยอำนวยความสะดวกให้เกิดความปลอดภัย โดยให้พิจารณาปล่อยรถออกจากโครงการในจังหวะที่รถทางตรงว่างหรือมีระยะปลอดภัยในกรณีที่ไม่มีไฟสัญญาณจราจรที่ติดตั้งโดยหน่วยงานที่รับผิดชอบโดยตรง 	<ul style="list-style-type: none"> - มีการดัดตั้งป้ายจำกัดความเร็ว 20 กม./ชม. และป้ายแสดงทางแยกภายในโครงการ - มีการจัดทำเครื่องหมายบนพื้นถนนแสดงทิศทางจราจรและเส้นแบ่งช่องจราจรที่ชัดเจน (ดังภาพที่ 2-9) - ปัจจุบันมีการก่อสร้างถนนสาย ๖5 ตัดผ่านพื้นที่โครงการ โครงการได้ดำเนินการด้านความปลอดภัย ดังนี้ <ol style="list-style-type: none"> (1) ดัดตั้งป้ายหยุดและเตือนทางแยก เนินชะลอความเร็ว และไฟกระพริบ บริเวณถนนภายในพื้นที่โครงการก่อนถึงทางแยกเชื่อมต่อกับถนนสาย ๖5 โดยให้อยู่ในระยะห่างที่ปลอดภัยและสังเกตเห็นได้ชัดเจน (2) จัดให้มียามรักษาการณ์ประจำบริเวณจุดเชื่อมกับถนนสาย ๖5 ในชั่วโมงเร่งด่วน เพื่อคอยอำนวยความสะดวกให้เกิดความปลอดภัย โดยให้พิจารณาปล่อยรถออกจากโครงการในจังหวะที่รถทางตรงว่างหรือมีระยะปลอดภัยในกรณีที่ไม่มีไฟสัญญาณจราจรที่ติดตั้งโดยหน่วยงานที่รับผิดชอบโดยตรง 	<ul style="list-style-type: none"> - ไม่มี - ไม่มี - ไม่มี

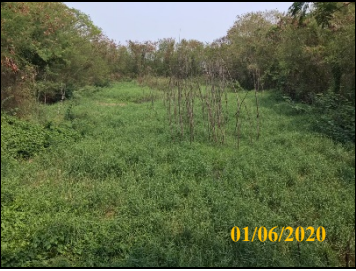
<p>ภาพที่ 2-5 บริเวณบ่อหน่วงน้ำ</p> <p>-</p>

3.4 การระบายน้ำ (ต่อ)	<ul style="list-style-type: none"> - จัดให้มีเจ้าหน้าที่ดูแลบำรุงรักษาระบบระบายน้ำ ตะแกรงคัดขยะ ท่อระบายน้ำ บ่อหน่วงน้ำ รวมทั้งเครื่องสูบน้ำและอุปกรณ์ต่างๆ ให้อยู่ในสภาพใช้งานได้คืออยู่เสมอ - ล้อมรั้วรอบบ่อหน่วงน้ำ และติดตั้งป้ายเตือน “อันตรายห้ามลงน้ำ” บริเวณบ่อหน่วงน้ำ ซึ่งเป็นบ่อเปิด เพื่อเตือนผู้พักอาศัยให้ระมัดระวังและป้องกันอุบัติเหตุที่อาจเกิดขึ้น และต้องดูแลให้อยู่ในสภาพดีอยู่เสมอ - ดูแลภูมิทัศน์บริเวณบ่อหน่วงน้ำและพื้นที่โดยรอบ ไม่ให้มีหญ้ารก รวมทั้งขุดลอกตะกอนและกำจัดวัชพืชในบ่อหน่วงน้ำออกเป็นประจำทุก 6 เดือน ตลอดระยะดำเนินการ 	<ul style="list-style-type: none"> - โครงการจัดให้มีเจ้าหน้าที่ดูแลบำรุงรักษาระบบระบายน้ำ ตะแกรงคัดขยะ ท่อระบายน้ำ บ่อหน่วงน้ำ รวมทั้งเครื่องสูบน้ำและอุปกรณ์ต่างๆ ให้อยู่ในสภาพใช้งานได้คืออยู่เสมอ - โครงการได้มีการล้อมรั้วรอบบ่อหน่วงน้ำ แต่ยังไม่มีการติดตั้งป้ายเตือน “อันตรายห้ามลงน้ำ” บริเวณบ่อหน่วงน้ำ ซึ่งเป็นบ่อเปิดเพื่อเตือนผู้พักอาศัยให้ระมัดระวังและป้องกันอุบัติเหตุที่อาจเกิดขึ้น และต้องดูแลให้อยู่ในสภาพดีอยู่เสมอ - ไม่มีเจ้าหน้าที่คอยดูแลภูมิทัศน์บริเวณบ่อหน่วงน้ำ และพื้นที่โดยรอบ โดยให้มีหญ้ารก รวมทั้งไม่มีการขุดลอกตะกอนและกำจัดวัชพืชในบ่อหน่วงน้ำ ออก เป็นประจำทุก 6 เดือน ตลอดระยะดำเนินการ 	<ul style="list-style-type: none"> - ไม่มี - โครงการควรมีการติดตั้งป้ายเตือน “อันตรายห้ามลงน้ำ” บริเวณบ่อหน่วงน้ำ - โครงการควรให้มีเจ้าหน้าที่คอยดูแลภูมิทัศน์บริเวณบ่อหน่วงน้ำและพื้นที่โดยรอบ ไม่ปล่อยให้หญ้ารก รวมทั้งต้องมีการขุดลอกตะกอนและกำจัดวัชพืชในบ่อหน่วงน้ำ ออก เป็นประจำทุก 6 เดือน ตลอดระยะดำเนินการ 	<p>-</p>

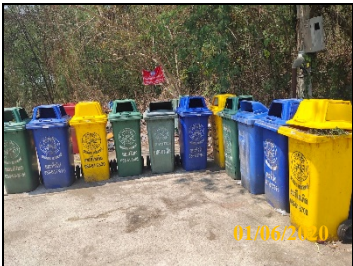
<p>ภาพที่ 2-10 จุดทิ้งขยะของโครงการ</p>

3.5 ระบบกำจัดขยะมูลฝอย	<ul style="list-style-type: none"> - จัดให้มีโรงพักขยะมูลฝอยที่มีโครงสร้างเป็นไปตามหลักสุขาภิบาล คือ มีผนังทั้ง 4 ด้าน มีประตูปิด-เปิด และมีหลังคาคลุมมิดชิด เพื่อป้องกันกลิ่นเหม็นรบกวนและปัญหาน้ำชะขยะ โดยมีปริมาตรรองรับขยะไม่น้อยกว่า 17.5 ลบ.ม. - จัดให้มีจุดวางถังรองรับขยะ ขนาด 240 ลิตร ภายในโครงการไม่น้อยกว่า 47 ถัง แบ่งเป็นถังรองรับขยะแห้ง (สีเหลือง) ไม่น้อยกว่า 31 ถัง ถังรองรับขยะมูลฝอยเปียก (สีเขียว) ไม่น้อยกว่า 14 ถัง และขยะมูลฝอยอันตราย (สีแดง) ไม่น้อยกว่า 2 ถัง 	<ul style="list-style-type: none"> - โครงการจัดให้มีโรงพักขยะมูลฝอยที่มีโครงสร้างเป็นไปตามหลักสุขาภิบาล คือ มีผนังทั้ง 4 ด้าน มีประตูปิด-เปิด และมีหลังคาคลุมมิดชิด เพื่อป้องกันกลิ่นเหม็นรบกวนและปัญหาน้ำชะขยะ โดยมีปริมาตรรองรับขยะไม่น้อยกว่า 17.5 ลบ.ม. - โครงการจัดให้มีจุดวางถังรองรับขยะตามจุดต่างๆ ภายในโครงการ โดย ดังถังขยะขนาด 240 ลิตร ไม่น้อยกว่า 47 ถัง แบ่งเป็นถังรองรับขยะแห้ง (สีเหลือง) ไม่น้อยกว่า 31 ถัง ถังรองรับขยะมูลฝอยเปียก (สีเขียว) ไม่น้อยกว่า 14 ถัง และขยะมูลฝอยอันตราย (สีแดง) ไม่น้อยกว่า 2 ถัง (ดังภาพที่ 2-10) 	<ul style="list-style-type: none"> - ไม่มี - ไม่มี 	<p>-</p>

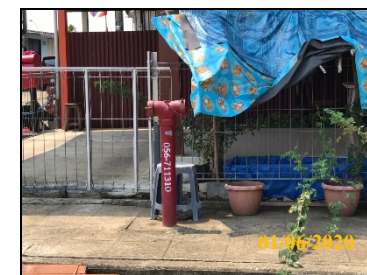
<p>ภาพที่ 2-11 หัวจ่ายน้ำสำหรับดับเพลิง</p>

3.6 การป้องกันอัคคีภัยและ การรักษาความปลอดภัย	<ul style="list-style-type: none"> - จัดให้มีหัวจ่ายน้ำดับเพลิง (Fire Hydrant) จำนวน 3 จุด โดยเชื่อมต่อกับระบบประปาภายในโครงการ ซึ่งได้รับการออกแบบและติดตั้งตามมาตรฐานของการประปาส่วนภูมิภาค 	<ul style="list-style-type: none"> - โครงการจัดให้มีหัวจ่ายน้ำดับเพลิง (Fire Hydrant) จำนวน 3 จุด โดยเชื่อมต่อกับระบบประปาภายในโครงการ ซึ่งได้รับการออกแบบและติดตั้งตามมาตรฐานของการประปาส่วนภูมิภาค (ดังภาพที่ 2-11) 	<ul style="list-style-type: none"> - ไม่มี

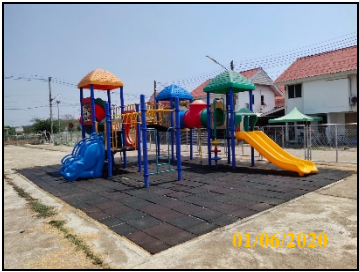
3.6 การป้องกันอัคคีภัยและ การรักษาความปลอดภัย (ต่อ)	<ul style="list-style-type: none"> - ติดตั้งถังดับเพลิงแบบมือถือประเภทเคมีแห้ง (ABC) ไว้บริเวณอาคารศูนย์ชุมชน จำนวน 2 ถัง รวมทั้งตรวจสอบประสิทธิภาพของถังดับเพลิงตามคำแนะนำของผู้จำหน่าย - ตรวจสอบอุปกรณ์ป้องกันและระงับอัคคีภัยภายในโครงการเป็นประจำปีละ 2 ครั้ง - จัดให้มีพื้นที่จุดรวมพล พร้อมติดตั้งป้ายสัญลักษณ์แสดงตำแหน่งจุดรวมพลที่ชัดเจน โดยแบ่งพื้นที่ออกเป็น 2 โซน ดังนี้ <ul style="list-style-type: none"> • โซนที่ 1 บริเวณสวนสาธารณะ ด้านหน้าโครงการ ขนาดพื้นที่ 2,487.55 ตร.ม. รองรับพักอาศัยจากหน่วยพัก 159 หน่วย จำนวนรวม 795 คน คิดเป็นสัดส่วน 3.13 ตร.ม./คน (2,487.55 ตร.ม./795 คน) • โซนที่ 2 บริเวณสนามเด็กเล่น ด้านหลังอาคาร ศูนย์ชุมชน ขนาดพื้นที่ 1,248.35 ตร.ม. รองรับพักอาศัยจากหน่วยพัก 71 หน่วย จำนวนรวม 795 คน คิดเป็นสัดส่วน 3.52 ตร.ม./คน (1,248.35 ตร.ม./355 คน) 	<ul style="list-style-type: none"> - มีการติดตั้งถังดับเพลิงแบบมือถือประเภทเคมีแห้ง (ABC) ไว้บริเวณอาคารศูนย์ชุมชน จำนวน 2 ถัง รวมทั้งตรวจสอบประสิทธิภาพของถังดับเพลิงตามคำแนะนำของผู้จำหน่าย - มีเจ้าหน้าที่คอยตรวจสอบอุปกรณ์ป้องกันและระงับอัคคีภัยภายในโครงการ เป็นประจำปีละ 2 ครั้ง - โครงการได้จัดให้มีพื้นที่จุดรวมพล พร้อมติดตั้งป้ายสัญลักษณ์แสดงตำแหน่งจุดรวมพลที่ชัดเจน โดยแบ่งพื้นที่ออกเป็น 2 โซน ดังนี้ <ul style="list-style-type: none"> • โซนที่ 1 บริเวณสวนสาธารณะ ด้านหน้าโครงการ ขนาดพื้นที่ 2,487.55 ตร.ม. รองรับพักอาศัยจากหน่วยพัก 159 หน่วย จำนวนรวม 795 คน คิดเป็นสัดส่วน 3.13 ตร.ม./คน (2,487.55 ตร.ม./795 คน) • โซนที่ 2 บริเวณสนามเด็กเล่น ด้านหลังอาคาร ศูนย์ชุมชน ขนาดพื้นที่ 1,248.35 ตร.ม. รองรับพักอาศัยจากหน่วยพัก 71 หน่วย จำนวนรวม 795 คน คิดเป็นสัดส่วน 3.52 ตร.ม./คน (1,248.35 ตร.ม./355 คน) (ดังภาพที่ 2-12) 	<ul style="list-style-type: none"> - ไม่มี - ไม่มี - ไม่มี 	<p>-</p> <p>-</p>

<p>ภาพที่ 2-12 สนามเด็กเล่นของโครงการ</p>

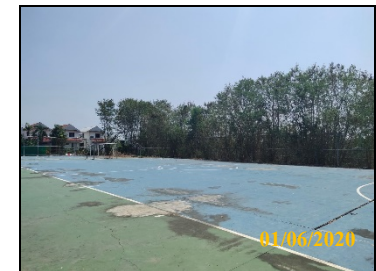
4.2 สุนทรียภาพและการท่องเที่ยว	- จัดให้มีพื้นที่สีเขียวกระจายตำแหน่งตามพื้นที่ ส่วนกลางไม่น้อยกว่า 2487.55 ตร.ม. คิดเป็นร้อยละ กว่าร้อยละ 11.24 ของพื้นที่จำหน่าย	- โครงการได้จัดให้มีพื้นที่สีเขียวพื้นที่ 2,487.55 ตร.ม. คิดเป็น ร้อยละ 11.24 ของพื้นที่จำหน่าย โดยจัดให้มีการปลูกต้นไม้ ประเภทไม้ยืนต้น (ต้นชัยพฤกษ์) และหญ้าคลุมดินบริเวณ พื้นที่สีเขียวดังกล่าว รวมทั้งบริเวณสวนสาธารณะ และ บริเวณริมถนนภายในโครงการ สัดส่วนพื้นที่สีเขียวต่อผู้พัก อาศัยเท่ากับ 2.16 ตร.ม. ต่อ 1 คน (2,487.55 ตร.ม. ต่อ 1,150 คน) และจัดให้มีลานกีฬาไว้บริเวณด้านหลังโครงการ	- ไม่มี

ภาพที่ 2-13 ลานกีฬาเอนกประสงค์

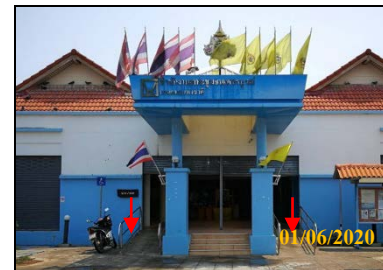
ภาพที่ 2-14 ทางลาดสำหรับผู้พิการ ขึ้นสู่อาคารศูนย์ชุมชน

4.3 สิ่งอำนวยความสะดวก สำหรับคนพิการ	- จัดให้มีทางลาดจากทางเท้าขึ้นสู่อาคารศูนย์ชุมชน เพื่อเป็นการอำนวยความสะดวกให้กับผู้พิการ ได้ขึ้น ลงอาคาร โดยพื้นผิวของจุดต่อเนื่องระหว่างพื้นที่กับ ทางลาดเป็นพื้นผิวเรียบไม่สะดุด	- โครงการจัดให้มีทางลาดจากทางเท้าขึ้นสู่อาคารศูนย์ ชุมชนเพื่อเป็นการอำนวยความสะดวกให้กับผู้พิการ ได้ขึ้นลงอาคาร โดยพื้นผิวของจุดต่อเนื่องระหว่าง พื้นที่กับ ทางลาดเป็น พื้น ผิวเรียบ ไม่ สะ ดุด (ดังภาพที่ 2-14)	- ไม่มี

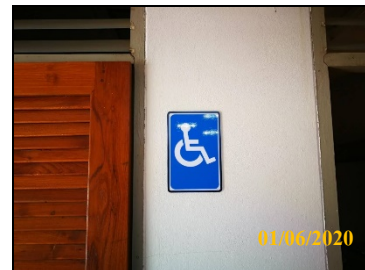
ภาพที่ 2-15 ห้องส้วมสำหรับผู้พิการ บริเวณอาคารศูนย์ชุมชน

- จัดให้มีห้องส้วมสำหรับผู้พิการบริเวณอาคารศูนย์ ชุมชน จำนวน 1 ห้อง และมีป้ายสัญลักษณ์คนพิการ ติดไว้เพื่อบ่งบอกว่าห้องส้วมสำหรับผู้พิการ	- โครงการจัดให้มีห้องส้วมสำหรับผู้พิการบริเวณ อาคารศูนย์ชุมชน จำนวน 1 ห้อง และมีป้าย สัญลักษณ์คนพิการติดไว้เพื่อบ่งบอกว่าห้องส้วม สำหรับผู้พิการ (ดังภาพที่ 2-15)	- ไม่มี
