บทที่ 4

สรุปผลการปฏิบัติตามมาตรการฯ และข้อเสนอแนะ

จากผลการติดตามตรวจสอบผลการปฏิบัติตามมาตรการป้องกันและแก้ไขผลกระทบสิ่งแวดล้อมและมาตรการติดตามตรวจสอบผลกระทบสิ่งแวดล้อมโครงการ Ocean Residence (ปัจจุบันชื่อ The Kith Plus Nawamin) (ระยะดำเนินการ) ระหว่างเดือนมกราคม ถึง เดือนมิถุนายน พ.ศ. 2564 พบว่า โครงการฯ มีการปฏิบัติตามมาตรการฯ เป็นส่วนใหญ่ แต่ยังคงมีมาตรการฯ บางมาตรการที่ทางโครงการไม่ได้ปฏิบัติ ปฏิบัติไม่ได้ ปฏิบัติได้แต่ไม่มีประสิทธิภาพ หรือยังไม่ถึงเวลาปฏิบัติโดยสามารถสรุปได้ดังตารางที่ 4-1

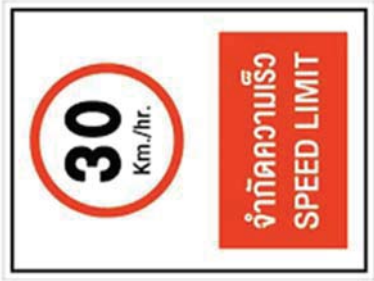
ตัวอย่างป้ายจำกัดความเร็ว

1. ทรัพยากรกายภาพ 1.4 เสียงและการสั่นสะเทือน	1. จำกัดความเร็วรถขณะแล่นเข้า-ออกจากพื้นที่โครงการให้มีความเร็วไม่เกิน 30 กม./ชม.	การดำเนินการในปัจจุบัน - ไม่ได้ปฏิบัติ : ปัจจุบันโครงการไม่ได้มีการติดตั้งป้ายจำกัดความเร็ว ไม่เกิน 30 กม./ชม. เพื่อควบคุมความเร็วของรถที่เข้า-ออกโครงการ แนวทางการดำเนินการ - ให้โครงการดำเนินการติดตั้งป้ายจำกัดความเร็ว 30 กิโลเมตรต่อชั่วโมงบริเวณถนนและที่จอดรถของโครงการในบริเวณที่สามารถเห็นได้ชัดเจน ทั้งนี้เพื่อควบคุมความเร็วของรถ ป้องกันการเกิดเสียงดัง ฝุ่นละออง และความสั่นสะเทือนที่เกิดจากการสัญจรของรถภายในโครงการ

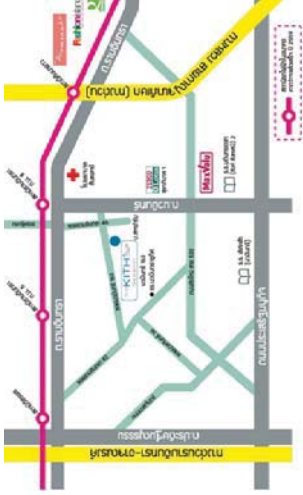
<p style="text-align: center;">ตัวอย่างป้ายประชาสัมพันธ์</p>

3.5 การคมนาคมและการขนส่ง	4. จัดให้มีการแนะนำเส้นทางการเดินทางสำหรับผู้พักอาศัยภายในโครงการ และประชาสัมพันธ์เส้นทางเดินทางไปยังสถานที่สำคัญ เช่น เส้นทางเข้าสู่กรุงเทพมหานครในและเส้นทางออกสู่ต่างจังหวัด หรือแนะนำเส้นทางรถบริการสาธารณะ เพื่อลดการใช้รถยนต์ของผู้พักอาศัยภายในโครงการ	<p>ตัวอย่างป้ายประชาสัมพันธ์</p> <p>การดำเนินการในปัจจุบัน</p> <ul style="list-style-type: none"> - ไม่ได้ปฏิบัติ : โครงการยังไม่ได้มีการแนะนำเส้นทางการเดินทางสำหรับผู้พักอาศัยภายในโครงการ และประชาสัมพันธ์เส้นทางเดินทางไปยังสถานที่สำคัญ เช่น เส้นทางเข้าสู่กรุงเทพมหานครในและเส้นทางออกสู่ต่างจังหวัด หรือแนะนำเส้นทางรถบริการสาธารณะ เพื่อลดการใช้รถยนต์ของผู้พักอาศัยภายในโครงการ

3.5 การคมนาคมและการขนส่ง (ต่อ)		<p>แนวทางการดำเนินการ</p> <ul style="list-style-type: none"> - ให้โครงการดำเนินการแนะนำเส้นทางการเดินทางสำหรับผู้พักอาศัยภายในโครงการ รวมถึงประชาชนสัมพันธ์เส้นทางเดินทางไปยังสถานที่สำคัญ เช่น เส้นทางเข้าสู่กรุงเทพมหานครในหรือเส้นทางออกต่างจังหวัด รวมถึงแนะนำเส้นทางบริการสาธารณะ ด้วยการจัดทำแผนพื้นที่หรือสื่อประชาสัมพันธ์ไว้บริเวณบอร์ดประชาสัมพันธ์เพื่อเป็นการส่งเสริมให้มีการลดใช้รถยนต์ส่วนบุคคลที่อาศัยภายในโครงการ
