## บทที่ 3

# ผลการปฏิบัติตามมาตรการติดตามตรวจสอบผลกระทบสิ่งแวดล้อม

โครงการ dcondo Campus Resort Ratchaprak-Charan 13 กำหนดแผนในการติดตามตรวจสอบผลกระทบสิ่งแวดล้อม ช่วงเปิดดำเนินการ ระหว่างเดือนมกราคม - มิถุนายน 2564 ซึ่งครอบคลุมดัชนีคุณภาพสิ่งแวดล้อมต่างๆ ได้แก่ สภาพภูมิประเทศ การเกิดแผ่นดินไหว สภาพภูมิอากาศและคุณภาพอากาศ คุณภาพน้ำเสียก่อนเข้า - ออกจากระบบบำบัดน้ำเสีย การใช้น้ำ การระบายน้ำ การจัดการมูลฝอย ระบบไฟฟ้า ระบบป้องกันอัคคีภัย ระบบระบายอากาศและระบบปรับอากาศ การคมนาคม ทัศนียภาพ คุณภาพน้ำในสระว่ายน้ำ และอุบัติเหตุจากการใช้สระว่ายน้ำ โดยมีวิธีการตรวจสอบทั้งด้วยสายตา และเก็บวิเคราะห์ตัวอย่างด้วยวิธีมาตรฐาน

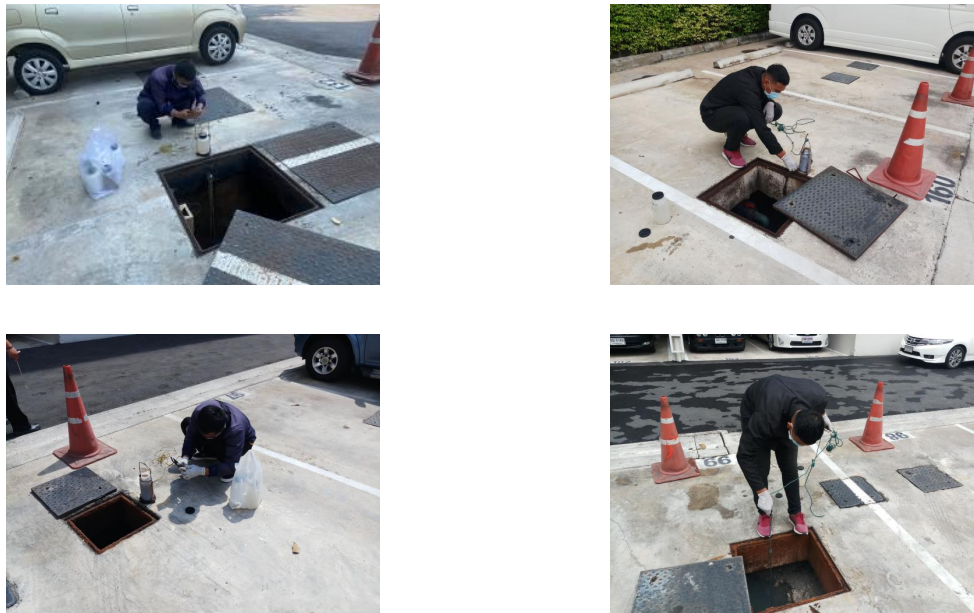
ภาพที่ 3-1 การเก็บตัวอย่างน้ำทิ้ง

โครงการดำเนินการจ้างบริษัทเก็บตัวอย่างและตรวจวิเคราะห์คุณภาพน้ำทิ้งระหว่างเดือนมกราคม - มิถุนายน 2564 โดยดัชนีที่ทำการตรวจวิเคราะห์ จำนวน 9 พารามิเตอร์ ได้แก่ pH, BOD, Suspended Solids, Settleable Solids, Total Dissolved Solids, Sulfide, Nitrogen ในรูป TKN, Fat Oil and Grease และ Coliform Bacteria สำหรับการเก็บตัวอย่างน้ำทิ้ง แสดงดังภาพที่ 3-1

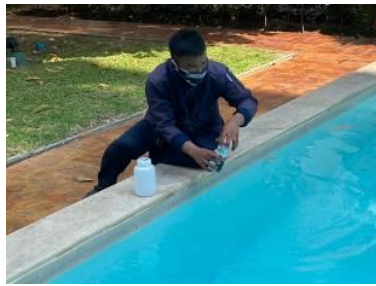
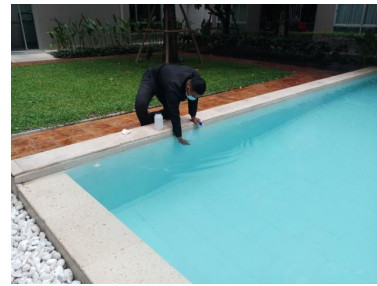
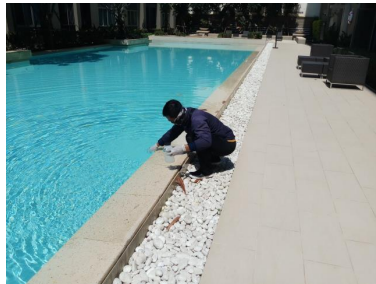
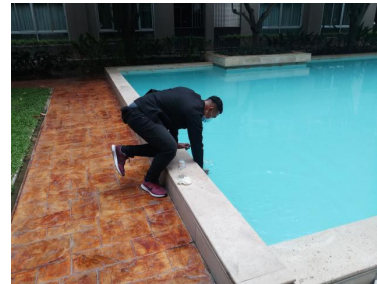
ภาพที่ 3-2 การเก็บตัวอย่างน้ำสระว่ายน้ำ

โครงการดำเนินการจ้างบริษัทเก็บตัวอย่างและตรวจวิเคราะห์คุณภาพน้ำสระว่ายน้ำ  
ระหว่างเดือนมกราคม - มิถุนายน 2564 ความถี่เดือนละ 1 ครั้ง โดยดัชนีที่ทำการตรวจวิเคราะห์ จำนวน 5  
พารามิเตอร์ ได้แก่ Total Coliform Bacteria, Fecal Coliform Bacteria, Escherichia coli,  
Staphylococcus aureus และ Pseudomonas aeruginosa สำหรับการเก็บตัวอย่างคุณภาพน้ำในสระว่ายน้ำ  
น้ำ แสดงดังภาพที่ 3-2
