## บทที่ 3

### ผลการปฏิบัติตามมาตรการติดตามตรวจสอบผลกระทบสิ่งแวดล้อม

เพื่อตรวจสอบการทำงานของระบบสาธารณูปโภค การทำงานของระบบสนับสนุนและบำรุงรักษา และการวิเคราะห์มลพิษสิ่งแวดล้อม ประเมินผลและจัดทำรายงานการปฏิบัติตามมาตรการติดตามตรวจสอบผลกระทบสิ่งแวดล้อม เสนอต่อสำนักงานนโยบายและแผนทรัพยากรธรรมชาติและสิ่งแวดล้อม และหน่วยงานที่เกี่ยวข้องรับทราบถึงสถานการณ์คุณภาพสิ่งแวดล้อมของโครงการ The Key BTS วุฒากาศ

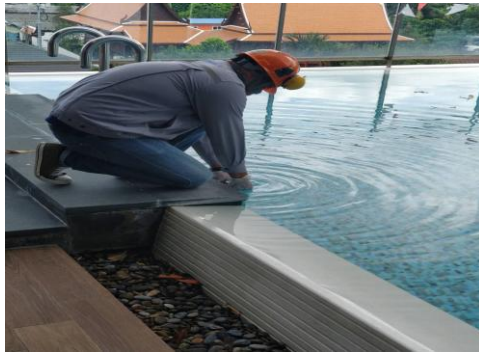
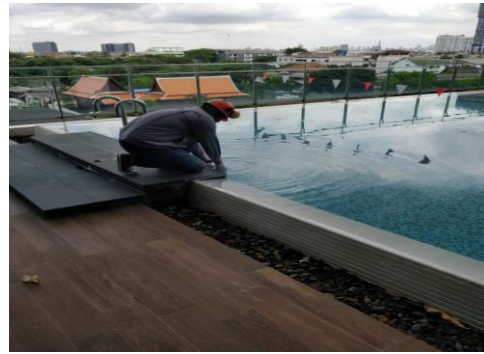
ภาพที่ 3.5.1-1 จุดตรวจวัดคุณภาพน้ำสระว่ายน้ำ

กรดไซยานูริก (Cyanuric acid), คลอไรด์ (Chloride), แอมโมเนีย (Ammonia) และไนเตรท (Nitrate) ซึ่งทั้ง 3 ความถี่จะทำการเก็บตัวอย่าง จำนวน 1 จุด (รูปที่ 3.5.1-1) ทั้งนี้ในช่วงเวลาระหว่างเดือน มกราคม ถึง มิถุนายน พ.ศ.2564 โครงการมีการตรวจ วิเคราะห์คุณภาพน้ำของสระว่ายน้ำครบทั้ง 3 ความถี่

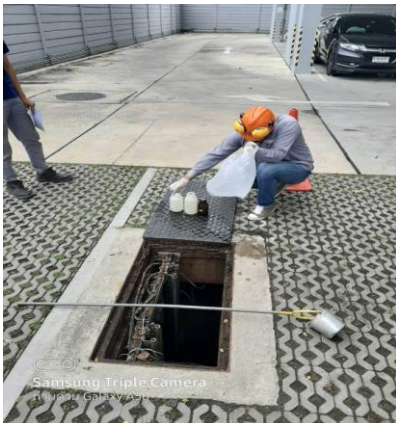
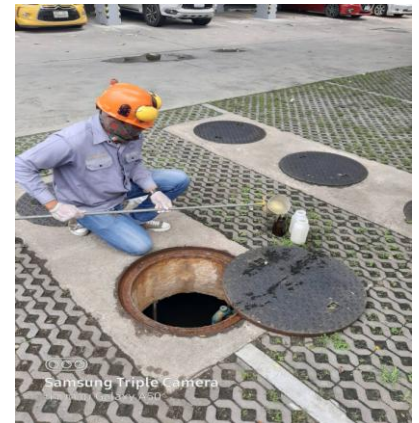
ภาพที่ 3.5.2-1 จุดตรวจวิเคราะห์คุณภาพน้ำจากระบบบำบัดน้ำเสีย

จากการตรวจวิเคราะห์คุณภาพน้ำ บริเวณจุดรวบรวมน้ำเสียเข้าสู่ระบบบำบัดน้ำเสีย (ไม่มีมาตรฐาน)  
จุดระบายน้ำออกจากระบบบำบัดน้ำเสีย (มีมาตรฐาน) และบ่อกักน้ำทิ้งสุดท้ายก่อนระบายออกสู่ท่อระบาย  
น้ำสาธารณะ (มีมาตรฐาน) ระหว่างเดือน มกราคม ถึง มิถุนายน 2564 พบว่าจุดระบายน้ำออกจากระบบ  
บำบัดน้ำเสียและบ่อกักน้ำทิ้งสุดท้ายก่อนระบายออกสู่ท่อระบายน้ำสาธารณะส่วนใหญ่มีค่าอยู่ในเกณฑ์ค่า  
มาตรฐานตามประกาศกระทรวงทรัพยากรธรรมชาติและสิ่งแวดล้อม เรื่อง กำหนดมาตรฐานควบคุมการ  
ระบายน้ำทิ้งจากอาคารบางประเภทและบางขนาด (ประเภท ข) ยกเว้นค่า TSS และ TDS ที่มีค่าเกินมาตรฐาน  
ซึ่งสามารถสันนิษฐานได้ว่า อาจเกิดจากมีตะกอนสะสมก้นบ่อกักน้ำทิ้งหรือการกำจัดมากเกินไป หรือ มีระยะเวลาการ  
ตกตะกอนไม่เพียงพอ ซึ่งสามารถแก้ไขได้โดยตรวจสอบตะกอนก้นบ่อกัก และกำจัดตะกอนก้นบ่อกักสุดท้าย  
อยู่สม่ำเสมอ เพื่อลดปัญหา
