1บทที่ 2 ผลการดำเนินการตามมาตรการป้องกัน

2.1 การปฏิบัติตามเงื่อนไขสิ่งแวดล้อม

ตารางที่ 2-1 สรุปมาตรการป้องกันและแก้ไขผลกระทบสิ่งแวดล้อม

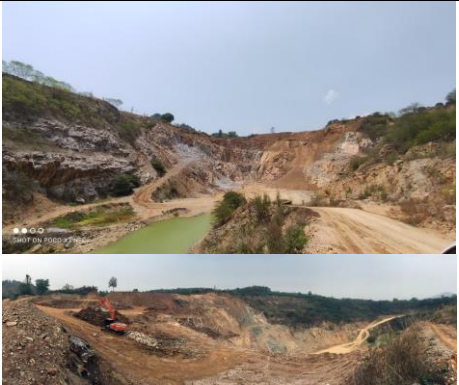
เงื่อนไขตามมาตรการฯ	ผลการปฏิบัติตามมาตรการ	ปัญหาและอุปสรรคในการปฏิบัติตามมาตรการ	รูปประกอบ
2) กำหนดการเปิดหน้าเหมืองให้มีทิศทางและลำดับขั้นตอนตลอดจนขอบเขตพื้นที่ทำเหมืองตามแผนผังโครงการทำเหมือง โดยเคร่งครัด ให้เปิดการทำเหมืองลดหลั่นลงไปเป็นลักษณะขั้นบันได มีความสูงของขั้นบันไดไม่เกิน 10 เมตร ความกว้างของขั้นบันไดไม่น้อยกว่า 10 เมตร ความชันหน้าขั้นบันไดประมาณ 80-90 องศา และควบคุมความลาดเอียงของหน้าเหมืองโดยรวมไม่เกิน 45 องศา	-จากการสำรวจพบว่าทางโครงการมีการเปิดทำเหมืองในลักษณะขั้นบันได โดยความสูงขั้นบันไดไม่เกิน 10 ม. กว้างไม่น้อยกว่า 10 ม. และมีความลาดชันหน้าเหมืองโดยรวมไม่เกิน 45 องศา ตามที่มาตรการฯ กำหนด	-ไม่มี

<p>รูปที่ 2-5 หน้าเหมืองของโครงการที่มีการปรับแต่งให้เป็นไปตามที่มาตรการฯ กำหนด</p>

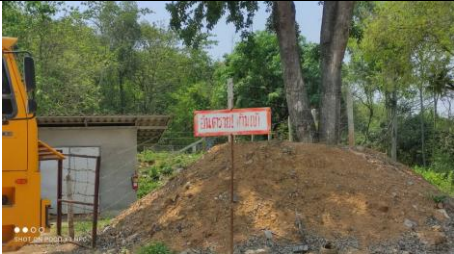
เงื่อนไขตามมาตรการฯ	ผลการปฏิบัติตามมาตรการ	ปัญหาและอุปสรรคในการปฏิบัติตามมาตรการ	รูปประกอบ
4) ใช้ปริมาณวัตถุระเบิดต่อจังหวัดไม่เกิน 150 กก. โดยใช้ปุ๋ยแอมโมเนียไนเตรทผสมน้ำมันดีเซล (AN-FO) อัตราส่วน 94:6 โดยน้ำหนัก และใช้เก็บแบบห้วงเวลา จุระเบิดระหว่างเวลา 16.00-17.00 น. วันละ 1 ครั้ง ให้มีสัญญาณเตือนภัยมองเห็นชัดเจนและมีสัญญาณเสียงก่อนการระเบิดให้ได้ยินในระยะ 500 เมตร เป็นเวลานาน 3 นาที พร้อมจัดทำป้ายเตือนเวลาทำการระเบิดหินและเขตการใช้วัตถุระเบิดไว้ที่บริเวณปากทางเข้าเหมือง	-จากการสอบถามพบว่าการวัตถุระเบิดในการเปิดเหมืองโดยใช้วัตถุระเบิด AN-FO ปริมาณ 150 กก./จังหวัดและให้ทำการระเบิดวันละไม่เกิน 1 ครั้ง ในช่วงเวลา 16.00-17.00 น. โดยมีการเปิดสัญญาณเตือนและสัญญาณธงให้มีการมองเห็นในระยะ 500 ม. และมีการทำป้ายแจ้งเตือนการระเบิดที่บริเวณทางเข้าโครงการ	-ไม่มี

รูปที่ 2-6. ป้ายเตือนเขตการใช้วัตถุระเบิด

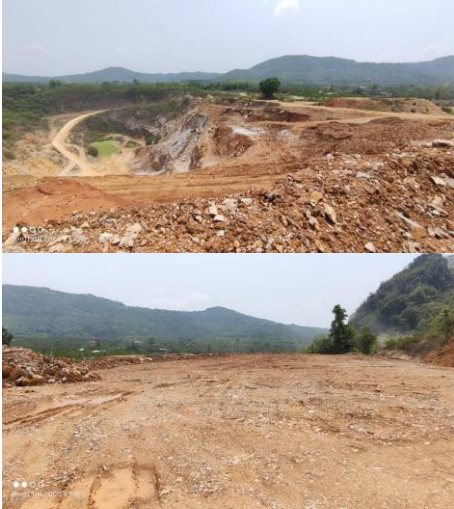
6) ใช้พื้นที่บริเวณชุมเหมืองเก่า เนื้อที่ประมาณ 18.5 ไร่ เป็นพื้นที่เก็บกองเปลือกดินและเศษหินชั่วคราว โดยการแยกกองเปลือกดินไว้ต่างหาก เก็บกองเป็นชั้น ๆ สูงชั้นละ 5 เมตร มีความลาดเอียงด้านข้างประมาณ 30 องศา ทั้งนี้ บริเวณกองเปลือกดินที่ไม่มีการกองดินเพิ่มเติมให้ปลูกหญ้าหรือพืชคลุมดินเพื่อป้องกันการชะล้างของดิน	-มีการใช้พื้นที่บริเวณชุมเหมืองเก่าเก็บกองเศษหินและเปลือกดินและอยู่ในช่วงการเตรียมพืชคลุมดินไว้ปลูกในช่วงฤดูฝนต่อไป	-ไม่มี

รูปที่ 2-7 ชุมเหมืองเก่าที่ดัดแปลงเป็นพื้นที่เก็บกองเปลือกดิน

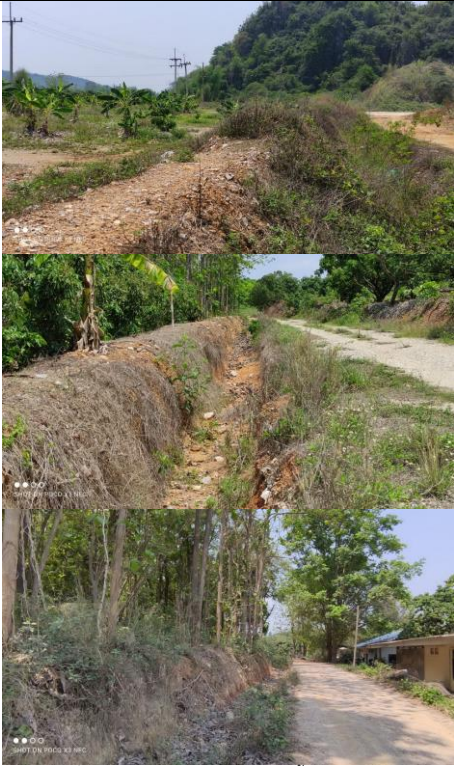
เงื่อนไขตามมาตรการฯ	ผลการปฏิบัติตามมาตรการ	ปัญหาและอุปสรรคในการปฏิบัติตามมาตรการ	รูปประกอบ
<p>7) สร้างคันดินอัดแน่น ขนาดฐานกว้างประมาณ 4 เมตร สันด้านบนกว้าง 2 เมตร ความสูง 1.5 เมตร ร่วมกับคูระบายน้ำ ขนาดกว้าง 1 เมตร ท้องร่องกว้าง 0.5 เมตร ความลึก 0.5 เมตร ตลอดแนวขอบเขตพื้นที่ทำเหมือง เพื่อควบคุมปริมาณน้ำฝนชะล้างพื้นที่โครงการ และบริเวณขอบบ่อเหมืองและเบี่ยงเบนทางน้ำให้ไหลลงบ่อดักตะกอน พร้อมทั้งปลูกพืชคลุมดิน และต้นไม้ท้องถิ่นหรือไม่โตเร็วทรงสูงบนคันทำนบ และในพื้นที่เว้นไม่ทำเหมืองในระยะ 10 เมตร อย่างน้อย 3 แถว ระยะปลูก 2*2 เมตร แบบสลับฟันปลา เพื่อลดผลกระทบด้านทัศนียภาพพื้นที่โครงการ</p>	<p>-ทางโครงการมีการสร้างคันทำนบดินขนาดฐานกว้างประมาณ 4 เมตร สันด้านบนกว้าง 2 เมตร ความสูง 1.5 เมตร และคูระบายน้ำขนาดกว้าง 1 เมตร ท้องร่องกว้าง 0.5 เมตร ความลึก 0.5 เมตร ตามที่มาตรการกำหนดไว้รอบพื้นที่โครงการ และอยู่ในช่วงการเตรียมต้นไม้ พืชคลุมดินเพื่อปลูกเพิ่มเติมในช่วงฤดูฝน</p>	<p>-ไม่มี</p>

<p>รูปที่ 2-8 คันทำนบดินและคูระบายน้ำของโครงการ</p>

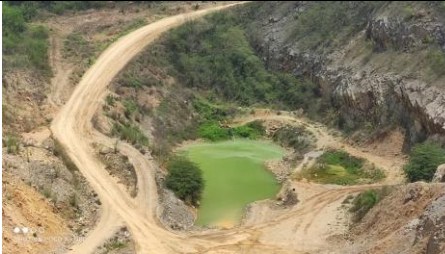
เงื่อนไขตามมาตรการฯ	ผลการปฏิบัติตามมาตรการ	ปัญหาและอุปสรรคในการปฏิบัติ ตามมาตรการ	รูปประกอบ
<p>8) ออกแบบให้มีบ่อรับน้ำ (Sump) บริเวณพื้นที่ต่ำสุดของบ่อเหมืองให้เป็นพื้นที่รวบรวมน้ำไหลมาจากพื้นที่ทำเหมือง พร้อมติดตั้งเครื่องสูบน้ำจากบ่อดักกล้าน้ำไปใช้ในกิจกรรมต่างๆ และขุดบ่อดักตะกอน จำนวน 3 บ่อ ตามที่กำหนดไว้ในแผนผังโครงการ ขนาดบ่อละ 10*10*2.5 เมตร หรือมีความจุไม่น้อยกว่า 200 ลบ.ม. เพื่อรองรับน้ำชะล้างพื้นที่โครงการ และพื้นที่โรงโม่หิน และให้ดำเนินการขุดลอกตะกอนดินจากบ่อและคุระบายน้ำอย่างน้อยปีละ 1 ครั้ง หรือเมื่อมีตะกอนสะสมมากกว่า 1/3 ของบ่อและคุระบายน้ำ เพื่อรองรับปริมาณน้ำฝนชะล้างได้อย่างมีประสิทธิภาพ</p>	<p>-มีการออกแบบใช้กันเหมืองเป็นบ่อรับน้ำ และทำการสูบน้ำกลับมาใช้ในโครงการเช่นการฉีดพรมพื้นที่โครงการ และรดน้ำต้นไม้ ทั้งนี้มีการจัดทำขุดบ่อดักตะกอนตามที่มาตรการกำหนดพร้อมได้จัดเตรียมเจ้าหน้าที่เพื่อคอยตรวจดูแล/ขุดลอก ตะกอนในบ่อดักตะกอนและคุระบายน้ำ</p>	<p>-ไม่มี</p>	<div data-bbox="1599 384 2051 639">

<p>รูปที่ 2-9 บ่อรับน้ำบริเวณพื้นที่ต่ำสุดของบ่อเหมือง</p> </div> <div data-bbox="1599 675 2051 1187">

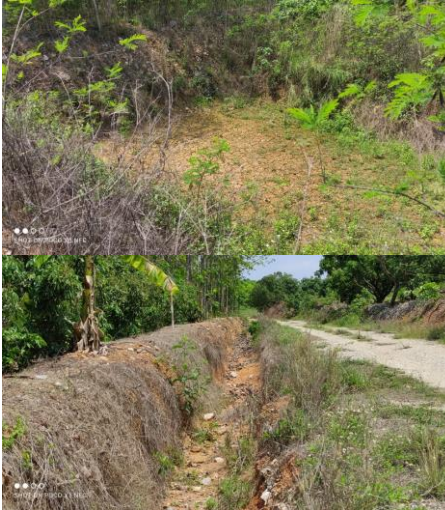
<p>รูปที่ 2-10 ตัวอย่างบ่อดักตะกอนและคุระบายน้ำที่มีการดูแลให้มีประสิทธิภาพเป็นอย่างดี</p> </div>

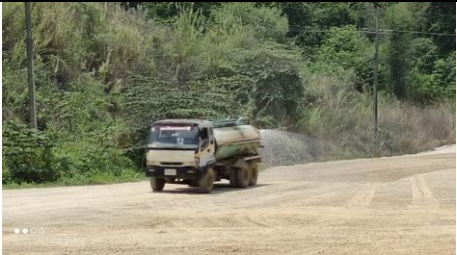
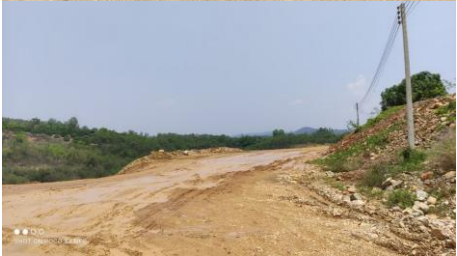
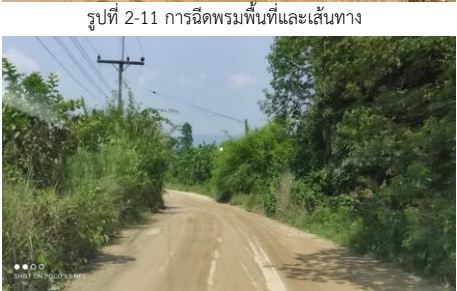
เงื่อนไขตามมาตรการฯ	ผลการปฏิบัติตามมาตรการ	ปัญหาและอุปสรรคในการปฏิบัติตามมาตรการ	รูปประกอบ
<p>9) จัดให้มีรถบรรทุกน้ำ เพื่อใช้ฉีดพรมเส้นทางลำเลียงหินในพื้นที่โครงการ และบริเวณโรงโม่หิน ตลอดจนเส้นทางขนส่งในช่วงที่เป็นถนนลูกรังจากพื้นที่โครงการสู่พื้นที่ภายนอก อย่างน้อยวันละ 3-4 ครั้งหรือตามความเหมาะสมกับสภาพภูมิอากาศ เพื่อลดการฟุ้งกระจายของฝุ่นละออง พร้อมทั้งให้ดูแลเก็บกวาดฝุ่นตกค้างสะสมบนเส้นทางขนส่ง และปรับปรุงสภาพเส้นทางขนส่งและถนนสาธารณะที่ใช้ประโยชน์ในการขนส่งให้มีสภาพใช้งานได้ดีและปลอดภัยอยู่เสมอ</p>	<p>-ทางโครงการจัดให้มีรถบรรทุกน้ำเพื่อใช้ฉีดพรมเส้นทางลำเลียงหินในพื้นที่โครงการ และบริเวณโรงโม่หิน ตลอดจนเส้นทางขนส่งในช่วงที่เป็นถนนลูกรังจากพื้นที่โครงการสู่พื้นที่ภายนอก และจัดเจ้าหน้าที่คอยดูแลสภาพถนน จัดทำความสะอาดปรับปรุงเส้นทางขนส่งและถนนสาธารณะ</p>	<p>-ไม่มี</p>	<div data-bbox="1599 384 2054 639">

</div> <p>รูปที่ 2-11 การฉีดพรมพื้นที่และเส้นทาง</p> <p>รูปที่ 2-12 สภาพถนนที่มีการดูแลจากทางโครงการ</p>

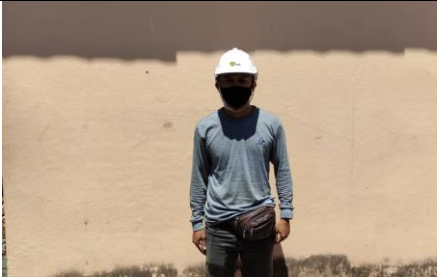
เงื่อนไขตามมาตรการฯ	ผลการปฏิบัติตามมาตรการ	ปัญหาและอุปสรรคในการปฏิบัติตามมาตรการ	รูปประกอบ
12) จัดหาและกำชับให้พนักงานสวมใส่อุปกรณ์ป้องกันอันตรายส่วนบุคคล เช่น หมวกนิรภัย รองเท้ากันภัย ถุงมือนิรภัย หน้ากากกันฝุ่น เครื่องป้องกันตา ป้องกันหู ฯลฯ ตามความเหมาะสมของลักษณะงานอย่างสม่ำเสมอ และมีน้ำดื่ม น้ำใช้ ที่พักและส้วมที่ถูกสุขลักษณะในเขตเหมืองแร่ พร้อมทั้งจัดให้มีการตรวจสอบสุขภาพของพนักงาน อย่างน้อยปีละ 1 ครั้ง โดนการตรวจร่างกายโดยทั่วไป ได้แก่ ระบบทางเดินหายใจ ระบบประสาทในการรับรู้ ความสามารถในการได้ยิน การเอ็กซเรย์ปอด และโรคปอดฝุ่นหิน และรายงานสรุปผลให้กรมอุตสาหกรรมพื้นฐานและการเหมืองแร่ และสำนักงานนโยบายและแผนทรัพยากรธรรมชาติและสิ่งแวดล้อมทราบ	-มีการมอบอุปกรณ์ป้องกันอันตรายส่วนบุคคลให้พนักงานในโครงการตามชนิดของการทำงาน อย่างเหมาะสม และมีข้อกำหนดให้สวมใส่อุปกรณ์ดังกล่าวตลอดเวลาในการทำงาน -มีนโยบายทำการการตรวจสอบสุขภาพพนักงานปีละ 1 ครั้ง ตามที่มาตรการกำหนด	-ไม่มี

รูปที่ 2-16 อุปกรณ์ป้องกันอันตรายส่วนบุคคล

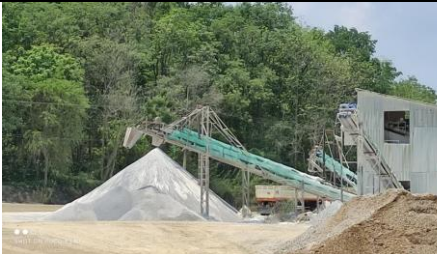
13) ปรับปรุงโรงโม่หินให้เป็นระบบปิด และจัดให้มีระบบป้องกันผลกระทบสิ่งแวดล้อมให้ครบถ้วน ตามข้อกำหนดประกาศกรมอุตสาหกรรมพื้นฐานและการเหมืองแร่ เรื่อง ให้โรงโม่บดหรือย่อยหิน มีระบบป้องกันผลกระทบสิ่งแวดล้อม ลงวันที่ 12 มกราคม 2548 พร้อมทั้งให้บำรุงรักษาและใช้ระบบในขณะที่ทำการผลิตแร่อย่างสม่ำเสมอ โดยเฉพาะระบบป้องกันและลดการฟุ้งกระจายของฝุ่นละออง	-มีการจัดทำโรงโม่หินเป็นระบบปิดและจัดทำระบบป้องกันผลกระทบสิ่งแวดล้อมให้เป็นไปตามประกาศกรมอุตสาหกรรมพื้นฐานและการเหมืองแร่ เรื่อง ให้โรงโม่บดหรือย่อยหิน มีระบบป้องกันผลกระทบสิ่งแวดล้อม ลงวันที่ 12 มกราคม 2548 พร้อมทั้งให้บำรุงรักษาและใช้ระบบในขณะที่ทำการผลิตแร่อย่างสม่ำเสมอ โดยเฉพาะระบบป้องกันและลดการฟุ้งกระจายของฝุ่นละออง	-ไม่มี

รูปที่ 2-17 โรงโม่หินที่ทำตามประกาศกรมอุตสาหกรรมพื้นฐานและการเหมืองแร่ของโครงการ
