เรื่อง แจ้งผลการพิจารณารายงานการวิเคราะห์ผลกระทบสิ่งแวดล้อมโครงการอาคารชุด โนเบล รีโว สีสม  
คอนโดมิเนียม

สรุปมาตรการป้องกันและแก้ไขผลกระทบสิ่งแวดล้อม และมาตรการติดตามตรวจสอบผลกระทบสิ่งแวดล้อม  
 ที่โครงการอาคารชุด โนเบิล รีโว่ สีส้ม คอนโดมิเนียม  
 ของบริษัท โนเบิล ดีเวลลอปเม้นท์ จำกัด(มหาชน) ต้องยึดถือปฏิบัติอย่างเคร่งครัด

ตารางที่ 2 รายการแสดงผลกระทบสิ่งแวดล้อมที่สำคัญ มาตรการป้องกันและแก้ไขผลกระทบสิ่งแวดล้อม ช่วงเปิดดำเนินการ  
โครงการอาคารชุดในเบิล วีโ สีม คอนโดเนียม ตั้งอยู่ที่ถนนจรัญญูเรียง แขวงสีลม เขตบางรัก กรุงเทพมหานคร

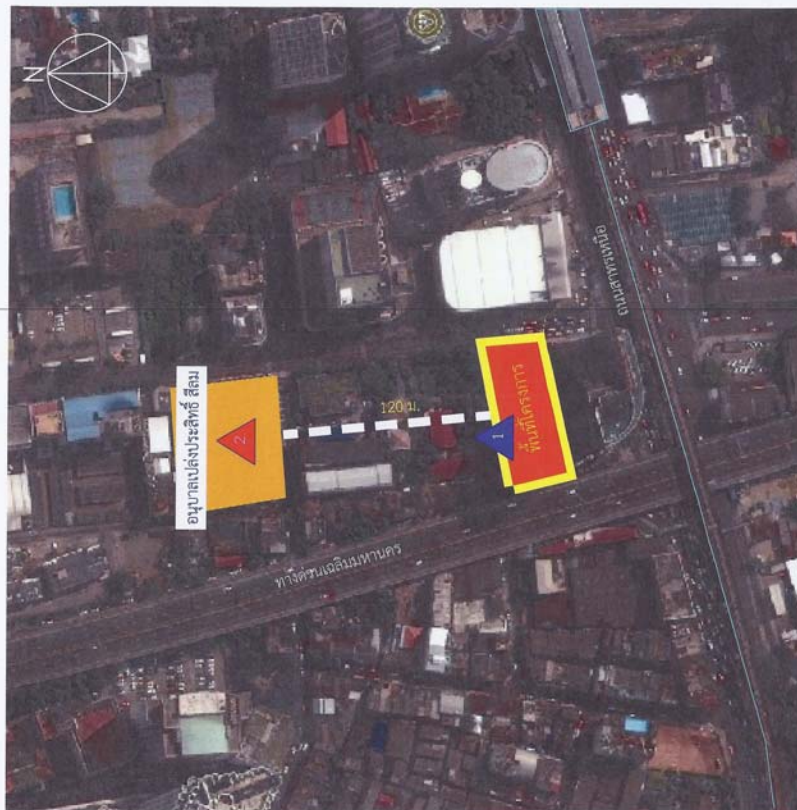
จุดตรวจวัดคุณภาพอากาศ
