เรื่อง แจ้งผลการพิจารณารายงานการวิเคราะห์ผลกระทบสิ่งแวดล้อมโครงการ ศิลป์สุรัชต์ ภูเก็ต รีสอร์ฟ  
เรียน ผู้อำนวยการจังหวัดภูเก็ต

สรุปมาตรฐานการป้องกันและแก้ไขผลกระทบสิ่งแวดล้อม และมาตรการติดตามตรวจสอบ  
ผลกระทบสิ่งแวดล้อม

**ที่ โครงการ ศิลป์สุรัชต์ ภูเก็ต รีสอร์ท**

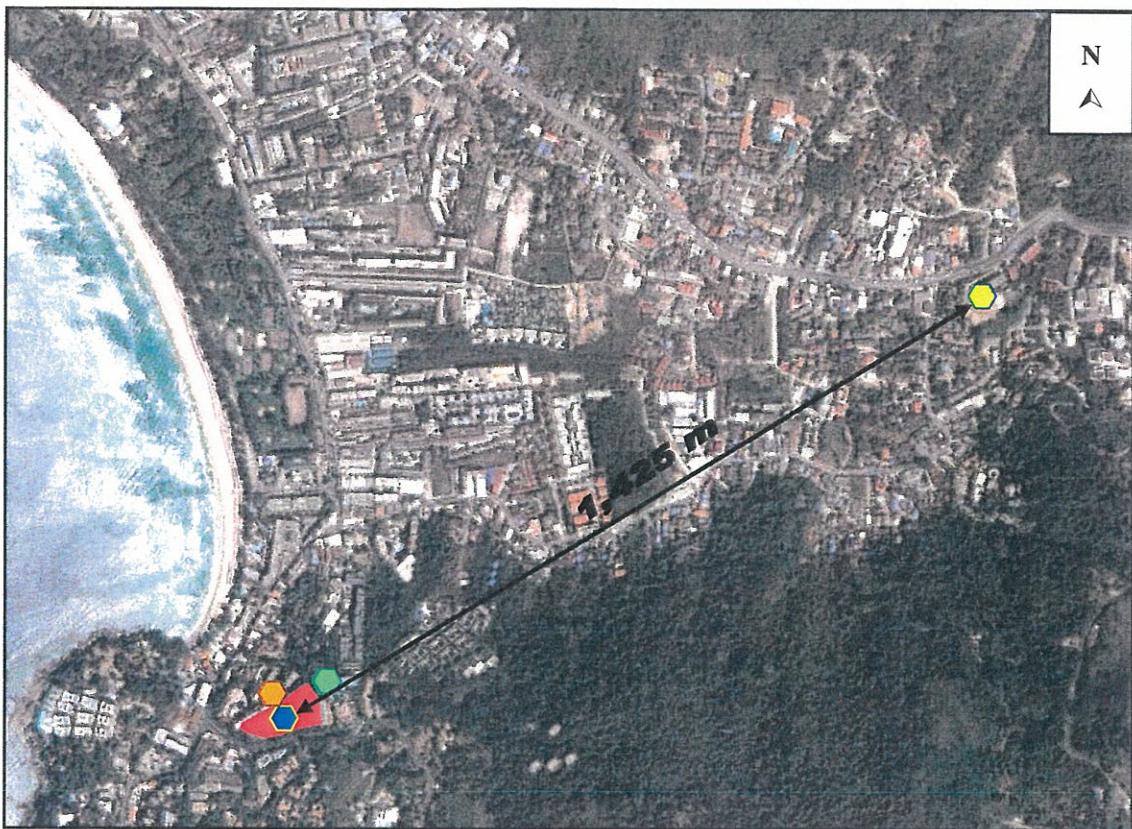
รูปที่ 1 ผังแสดงจุดตรวจดูคุณภาพอากาศและเสียงบริเวณโครงการ ในระยะก่อสร้าง

- บริเวณพื้นที่ก่อสร้างโครงการ
- จุดตรวจดูคุณภาพอากาศและเสียงบริเวณพื้นที่โครงการ
- จุดตรวจดูคุณภาพอากาศและเสียงบริเวณโรงเรียนบ้านกะตะ (ตรีทศยุทธอุปถัมภ์) ห่างจากพื้นที่โครงการประมาณ 1,425 เมตร (โรงเรียนบ้านกะตะ (ตรีทศยุทธอุปถัมภ์) ได้อันญาตให้ติดตั้งเครื่องมือตรวจสอบคุณภาพสิ่งแวดล้อม แสดงในภาคผนวก ญู)
- จุดตรวจดูคุณภาพเสียงบริเวณโรงเรมชนาลัยการเด้นรีสอร์ท
- จุดตรวจดูคุณภาพเสียงบริเวณโรงเรมอันดามันแคนนาเชีย รีสอร์ท แอนด์ สปา

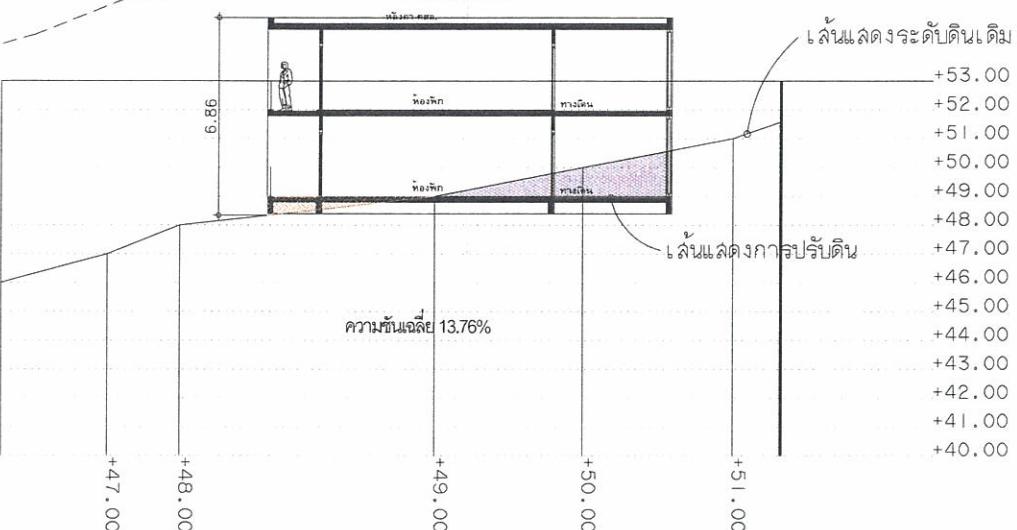
BUILDING A

ลิ้นจำกัดความสูงอาคาร 8.00 ม.
