เรื่อง แจ้งผลการพิจารณารายงานการวิเคราะห์ผลกระทบสิ่งแวดล้อมโครงการ โรงพยาบาลสมิติเวช ศรีราชา (ส่วนขยาย) ของโรงพยาบาลสมิติเวช ศรีราชา

สรุปมาตรการป้องกันและแก้ไขผลกระทบสิ่งแวดล้อม และมาตรการติดตามตรวจสอบ  
ผลกระทบสิ่งแวดล้อมที่โครงการโรงพยาบาลสมิติเวช ศรีราชา (ส่วนขยาย)

โครงการโรงพยาบาลสมิติเวช ศรีราชา (ส่วนขยาย) ของโรงพยาบาลสมิติเวช ศรีราชา ตั้งอยู่ที่  
ซอยแหลมเกตุ ถนนเฉลิมจอมพล ตำบลศรีราชา จังหวัดชลบุรี มีขนาดพื้นที่โครงการ 10-3-0 ไร่ เป็น  
โครงการประเภทโรงพยาบาล ประกอบด้วยอาคาร A ขนาดความสูง 13 ชั้น มีจำนวนเตียงสำหรับ  
ผู้ป่วยไว้ค้างคืน จำนวน 138 เตียง และอาคาร B ขนาดความสูง 7 ชั้น อาคารส่วนขยาย จำนวน  
2 อาคาร ประกอบด้วยอาคาร C ขนาดความสูง 13 ชั้น มีจำนวนเตียงสำหรับผู้ป่วยไว้ค้างคืน จำนวน  
144 เตียง อาคาร D ขนาดความสูง 11 ชั้น เป็นอาคารจอดรถและหอพักพยาบาล จำนวน 78 ห้อง รวม  
มีจำนวนเตียงสำหรับผู้ป่วยไว้ค้างคืน จำนวน 282 เตียง

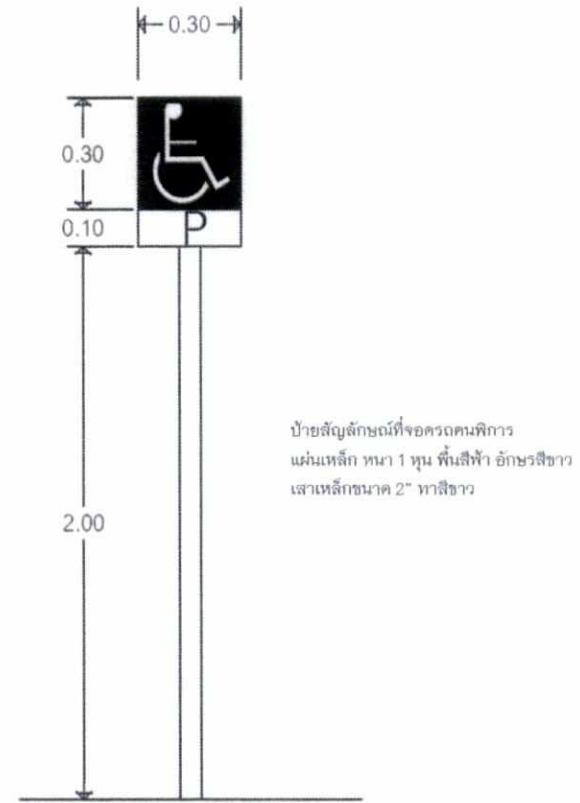
แบบขยายป้ายแนวตั้งที่จอดรถคนพิการ
