เรื่อง แจ้งผลการพิจารณารายงานการวิเคราะห์ผลกระทบสิ่งแวดล้อมโครงการโรงพยาบาลสัยใหม่ (คลอง 8)
ของบริษัท โรงพยาบาลสัยใหม่ จำกัด

มาตรการป้องกันและแก้ไขผลกระทบสิ่งแวดล้อม และมาตรการติดตามตรวจสอบผลกระทบสิ่งแวดล้อม
โครงการโรงพยาบาลสายไหม (คลอง 8) ของบริษัท โรงพยาบาลสายไหม จำกัด
ต้องยึดถือปฏิบัติอย่างเคร่งครัด

ตารางที่ 1 มาตรการป้องกันและแก้ไขผลกระทบสิ่งแวดล้อม และมาตรการติดตามตรวจสอบผลกระทบสิ่งแวดล้อม ในระดับก่อสร้าง ของโครงการโรงพยาบาลสายไหม (คลอง 8)

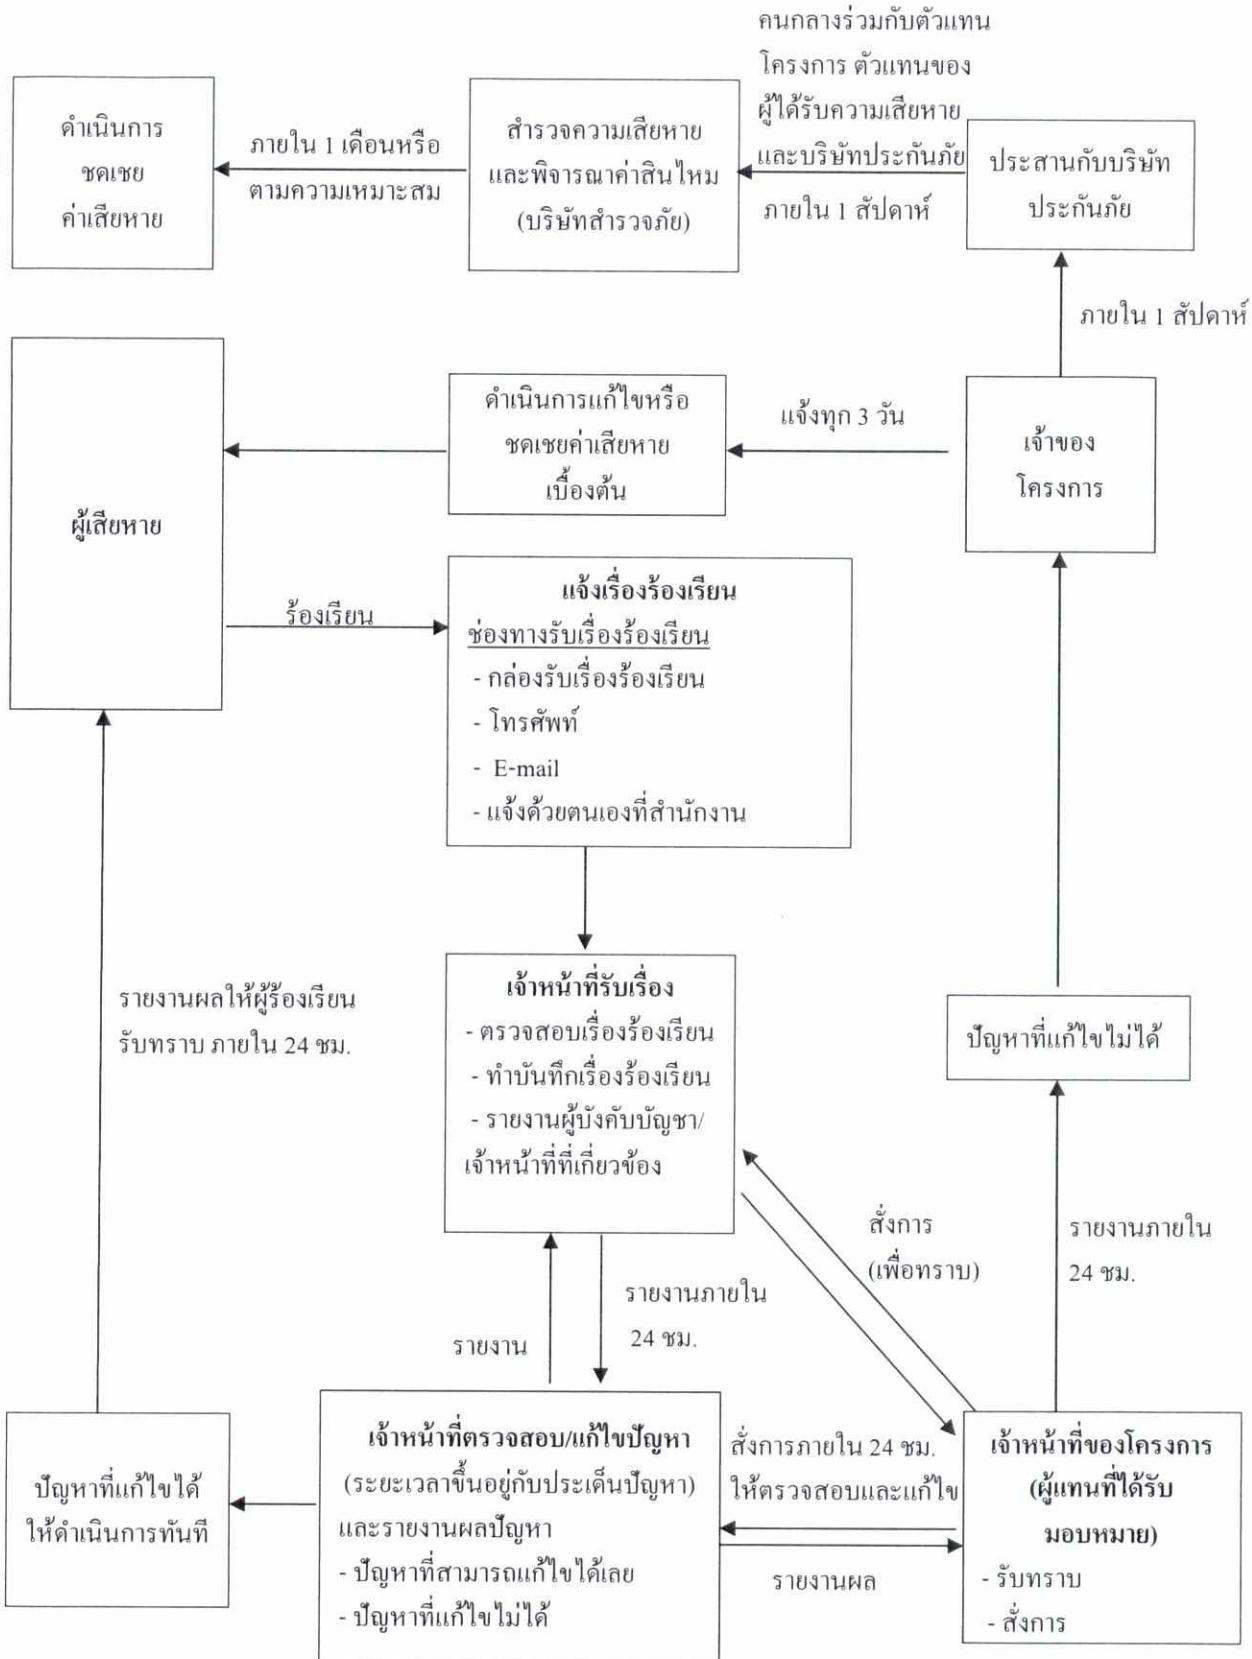
รูปที่ 1 ผังดำเนินการเพื่อตรวจสอบและแก้ไขปัญหาร้องเรียน (ระยะก่อสร้าง)

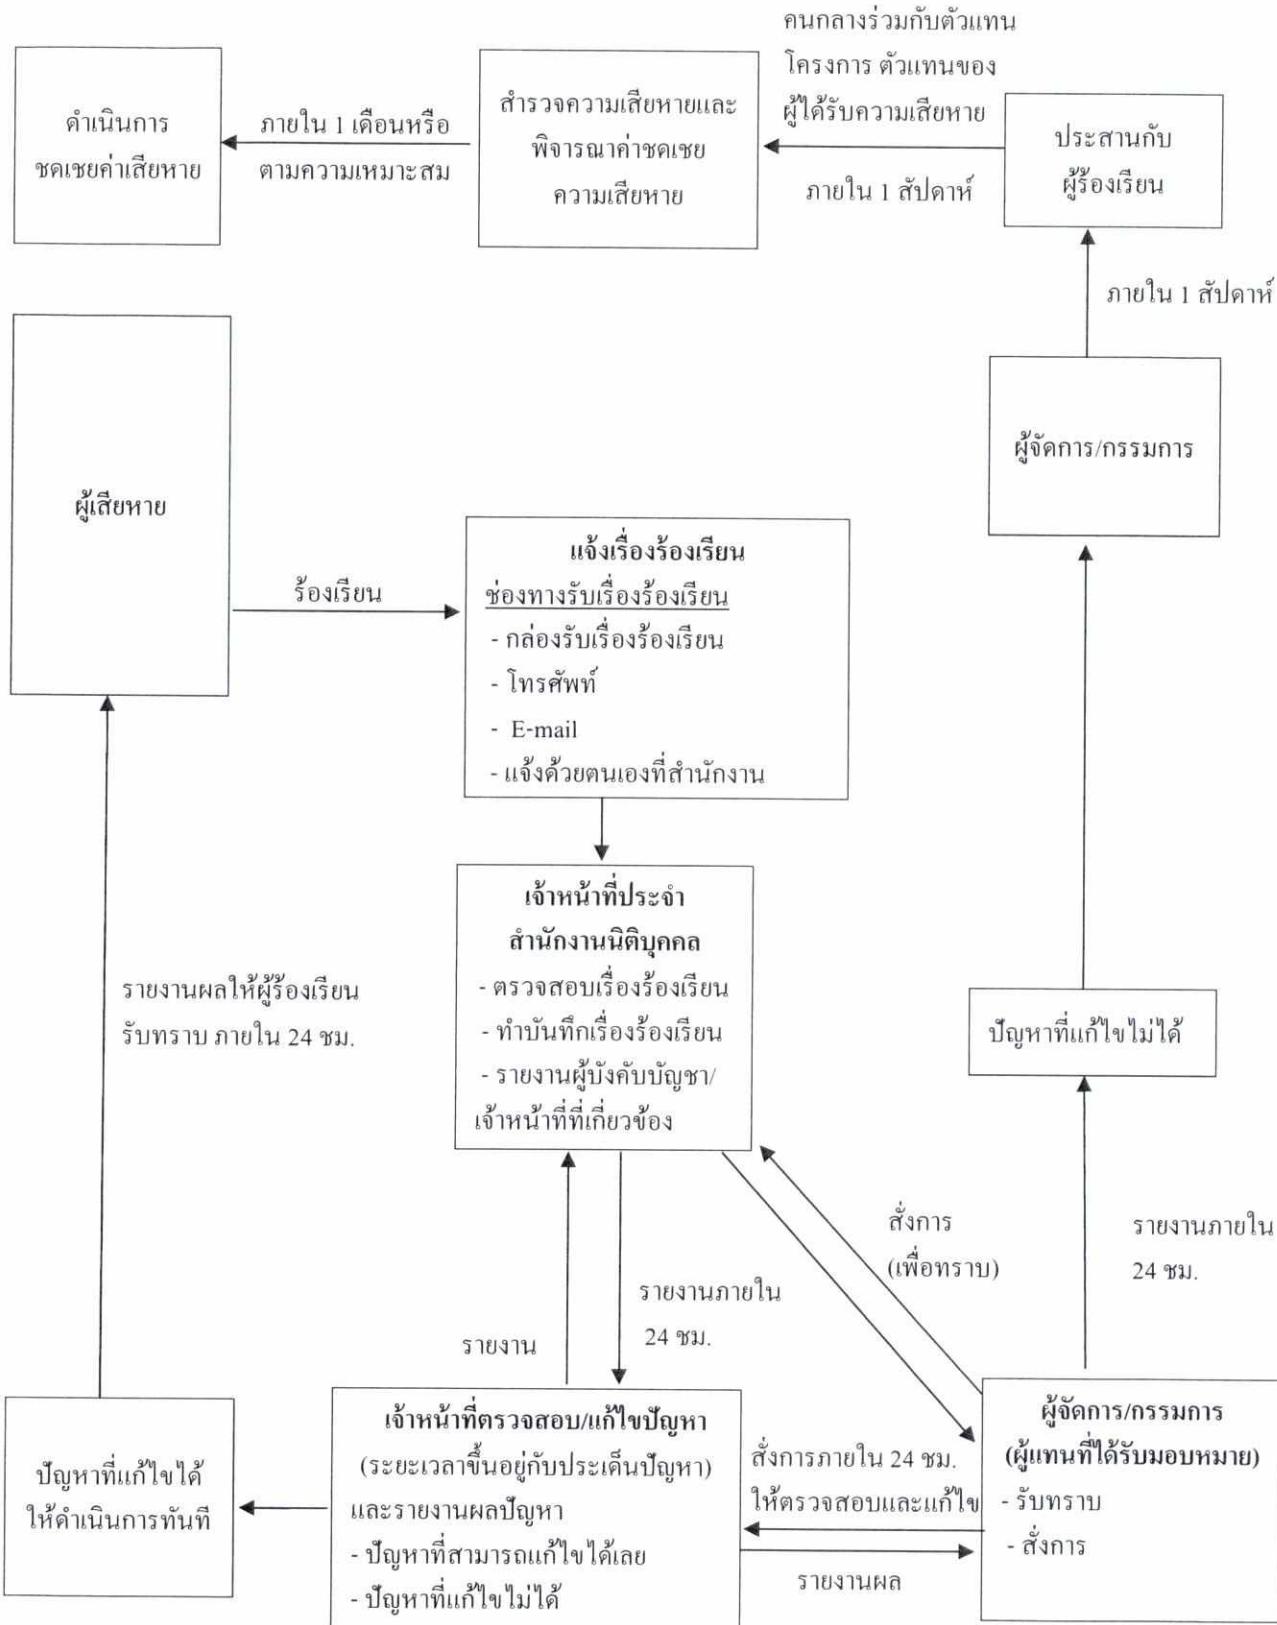
รูปที่ 2 ผังดำเนินการเพื่อตรวจสอบและแก้ไขปัญหาร้องเรียน (ระยะดำเนินการ)

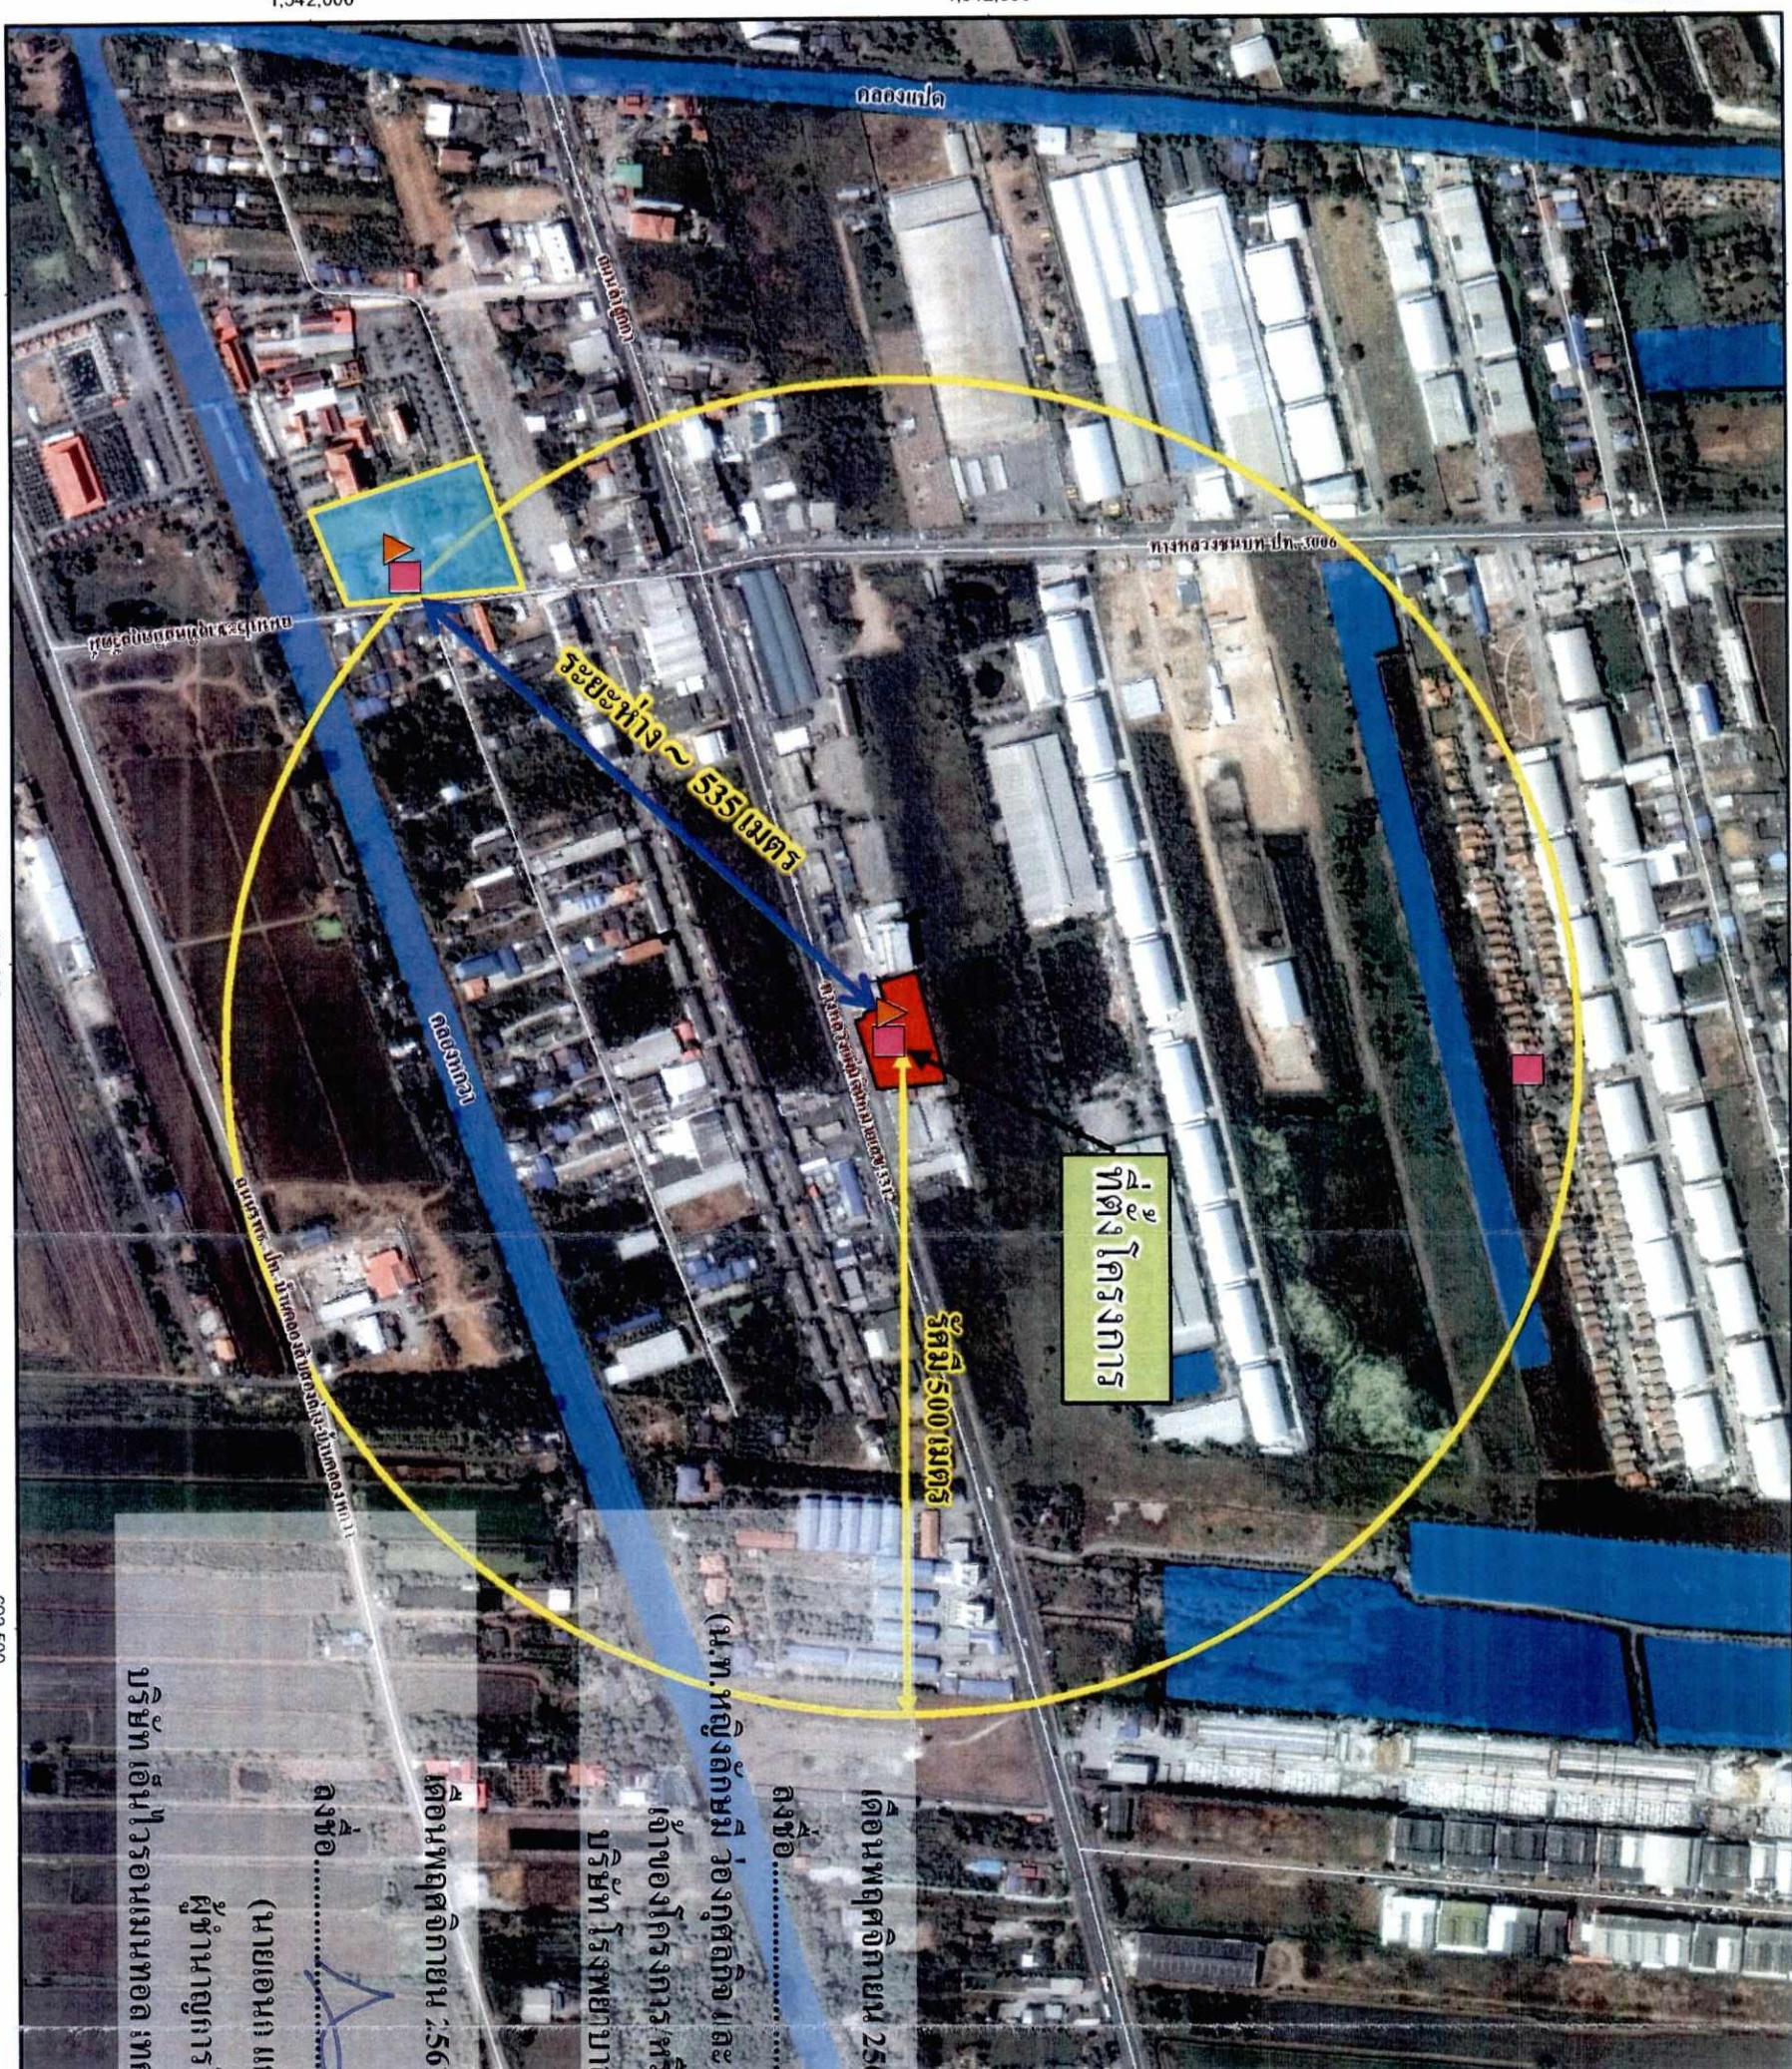
รูปที่ 8 แสดงจุดตรวจวัดคุณภาพอากาศ ระดับเสียง ความสั่นสะเทือน ห่วงก่อสร้างโครงการ

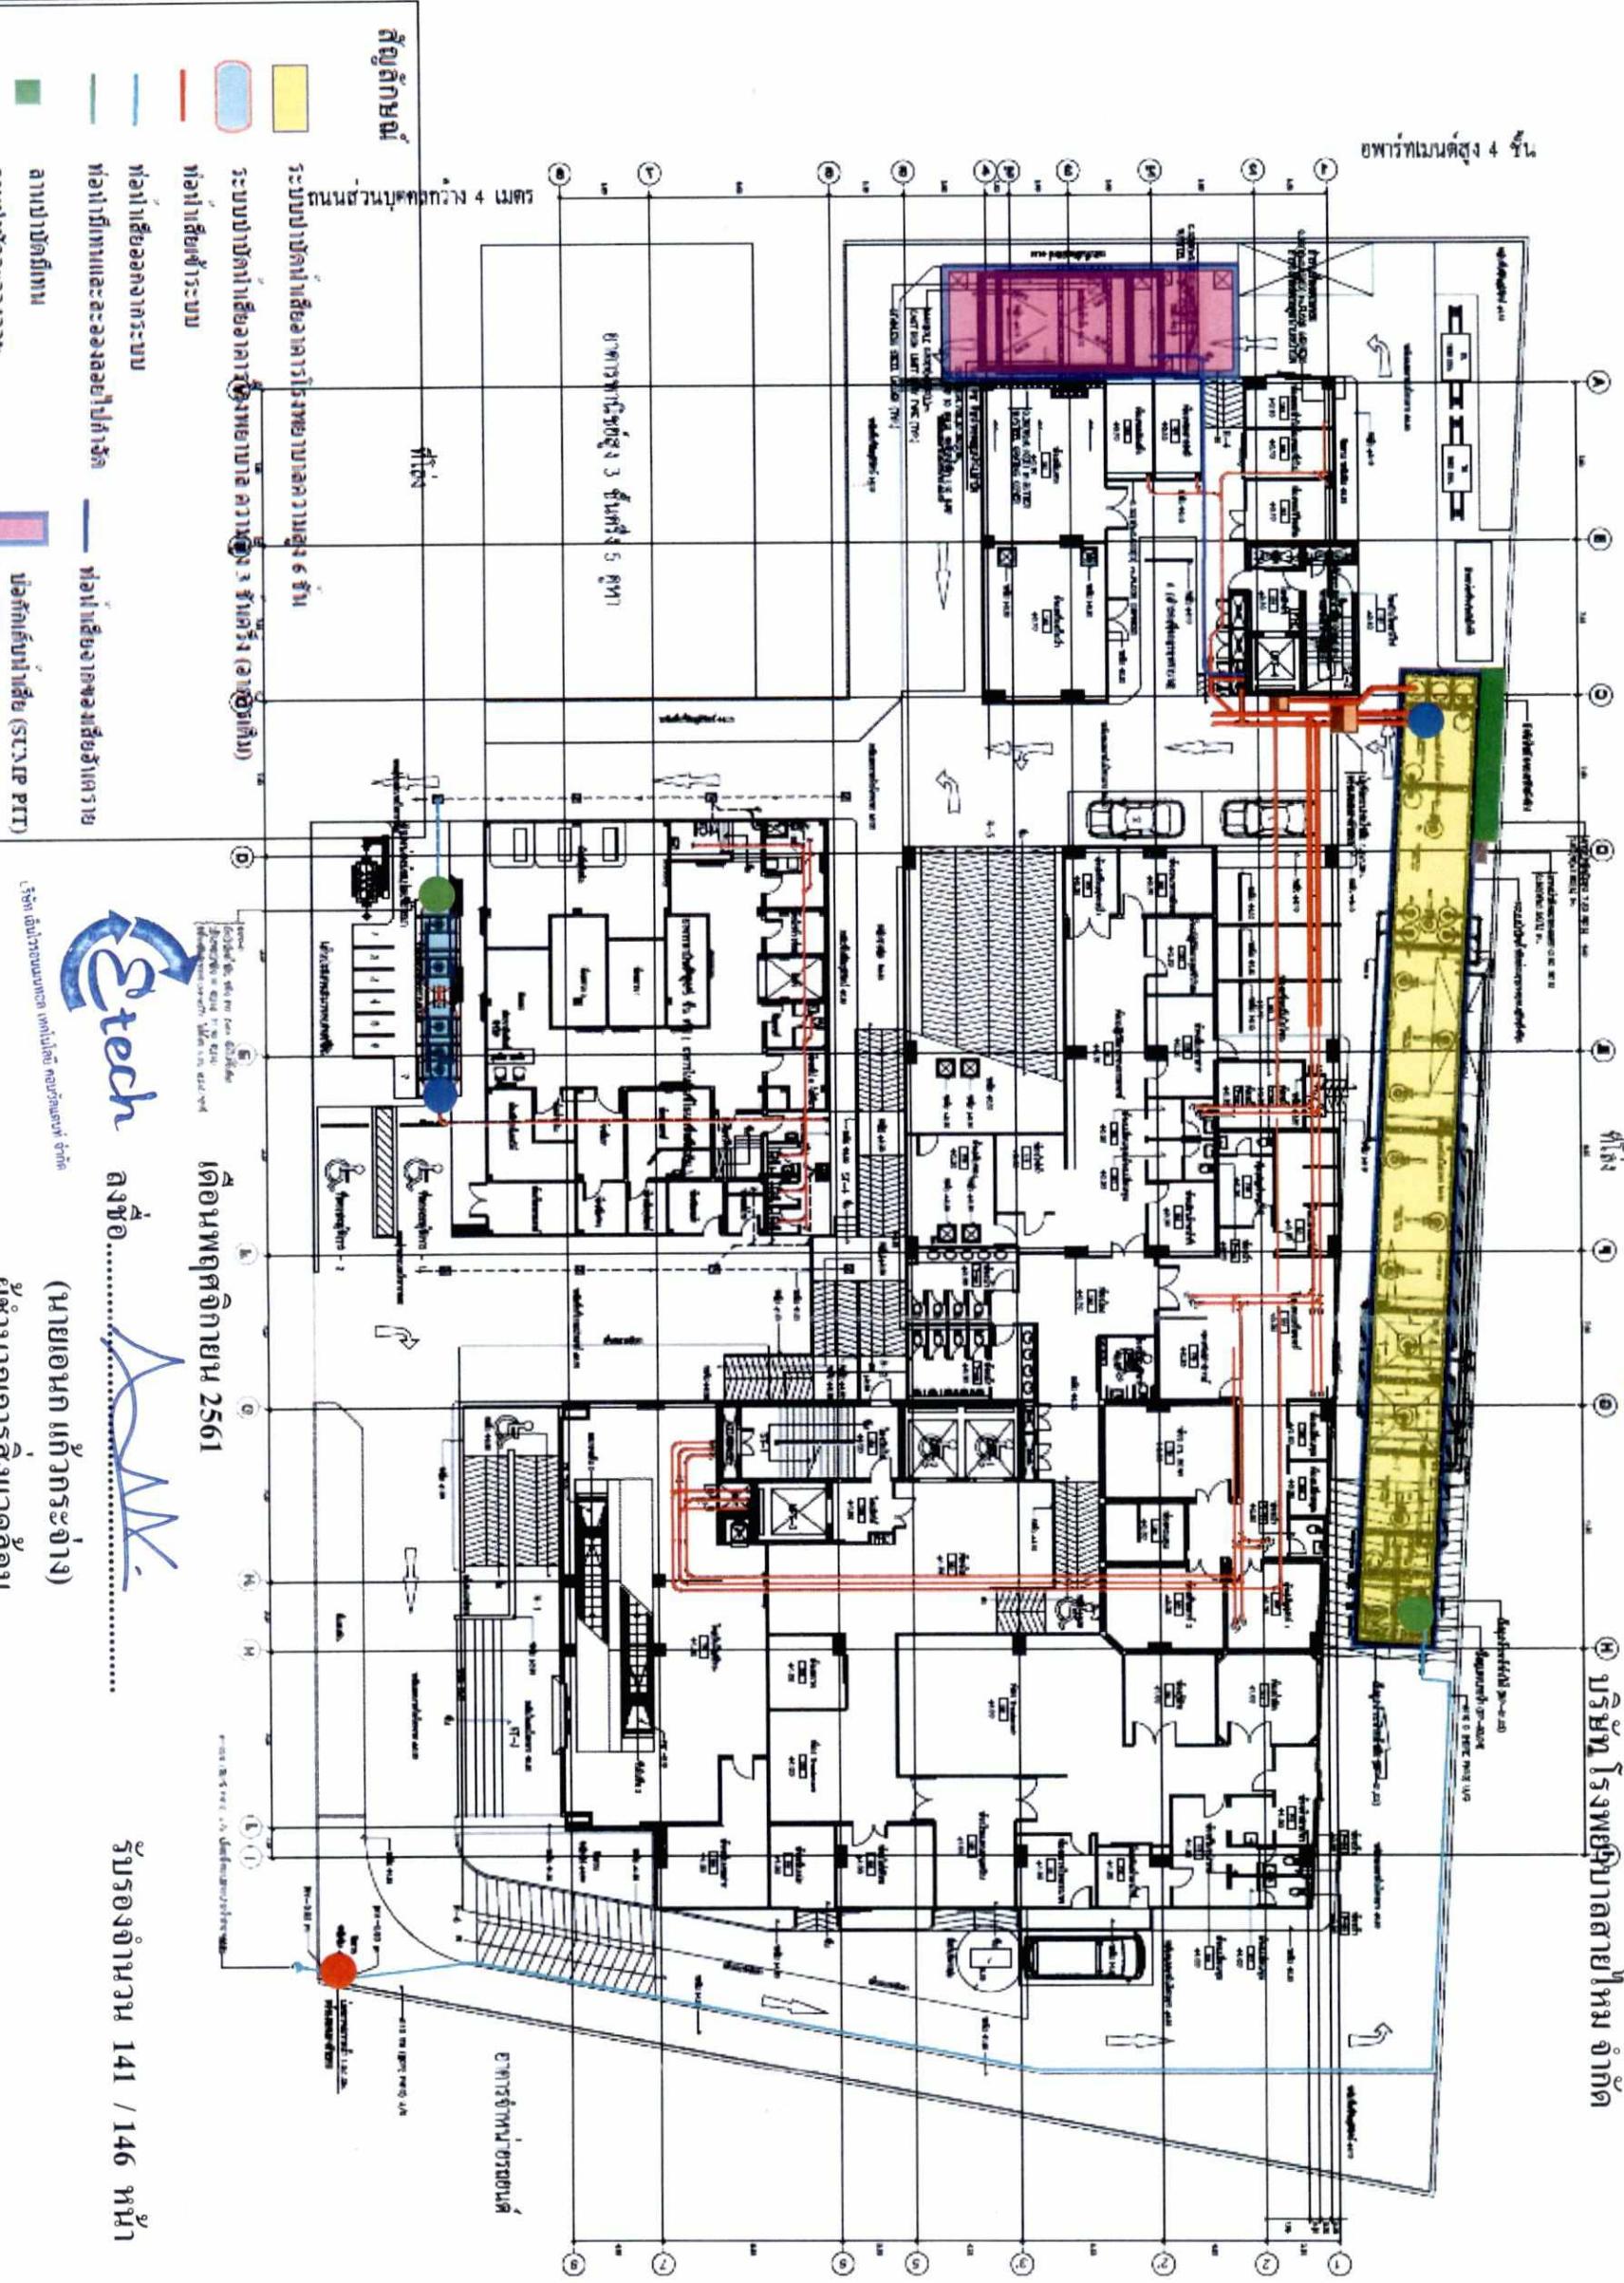
จุดตรวจสอบคุณภาพน้ำเสียก่อนเข้าระบบบำบัดน้ำเสีย
จุดตรวจสอบคุณภาพน้ำทิ้งหลังออกจากกระบวนการ
