บทที่ 2

ผลการดำเนินการตามมาตรการป้องกันและแก้ไขผลกระทบสิ่งแวดล้อม

การดำเนินการตามมาตรการป้องกันและแก้ไขผลกระทบสิ่งแวดล้อม โครงการเคหะชุมชนและบริการชุมชน จังหวัดสงขลา (หาดใหญ่-น่าน้อย) (ระยะดำเนินการ) ประจำเดือนมกราคม - มิถุนายน 2566 มีรายละเอียดผลการปฏิบัติตามมาตรการที่กำหนด รายละเอียดแสดงดังต่อไปนี้

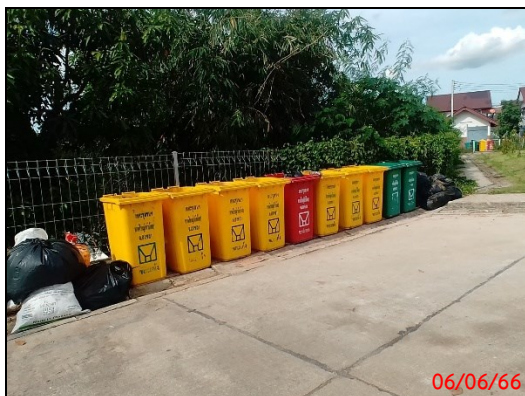
รูปที่ 2.2-1 จุดทิ้งขยะมูลฝอยภายในโครงการ

3.4 การจัดการมูลฝอย	1.โครงการเตรียมถังขยะขนาด 240 ล. จำนวน 45 ถัง (แบ่งเป็นถังขยะเปียก 21 ถัง, ถังขยะแห้ง 21 ถัง และถังขยะอันตราย 3 ถัง) ความจุรวม 10,800 ลบ.ม. วางไว้ตามทางเท้าริมถนน, ศูนย์ชุมชน และสวนหย่อม	1.โครงการเตรียมถังขยะขนาด 240 ล. แบ่งเป็นถังขยะเปียก, ถังขยะแห้ง และถังขยะอันตราย วางไว้ตามทางเท้าริมถนน, ศูนย์ชุมชน และสวนหย่อม	-

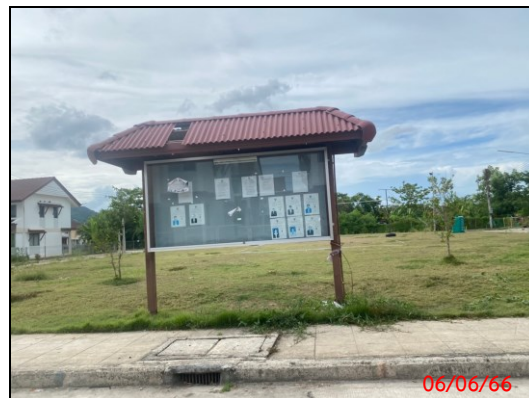
รูปที่ 2.2-2 ป้ายประชาสัมพันธ์

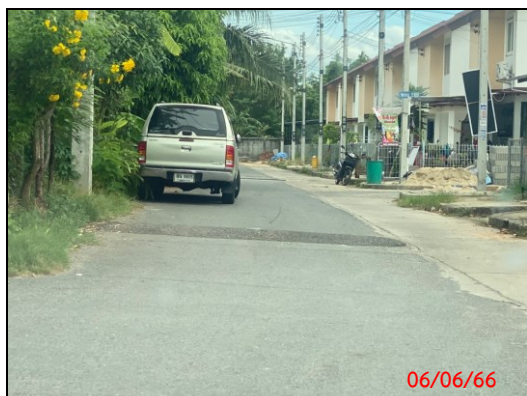
รูปที่ 2.2-3 ถนนขรุขระลดความเร็ว

1.ทรัพยากรสิ่งแวดล้อมทางกายภาพ				
1.1.ฝุ่นละออง	1.ควบคุมความเร็วของรถภายในโครงการ เช่น ป้าย จำกัดความเร็ว สันนุน เพื่อลดความเร็วและไม่ให้ เกิดการฟุ้งกระจายของฝุ่นบริเวณถนน	1.โครงการไม่มีป้ายจำกัดความเร็ว แต่มี สันนุนเพื่อลดความเร็วไม่ให้เกิดการฟุ้ง กระจายของฝุ่นบริเวณถนน	-

1.3. เสียงและความ สั่นสะเทือน	1.ควบคุมความเร็วของการใช้รถในบริเวณพื้นที่โครงการ เช่น ติดป้ายจำกัดความเร็ว และทำสัญญาณเพื่อลดความเร็ว และช่วยลดระดับเสียงที่เกิดจากการเล่นของรถยนต์ลงไปด้วย	1.โครงการไม่ได้มีการควบคุมความเร็วของการใช้รถในบริเวณพื้นที่โครงการ เช่น ติดป้ายจำกัดความเร็ว แต่มีสัญญาณเพื่อชะลอความเร็วภายในโครงการ	ควรมีการติดตั้งป้ายจำกัดความเร็วแต่ละจุดภายในโครงการ	-

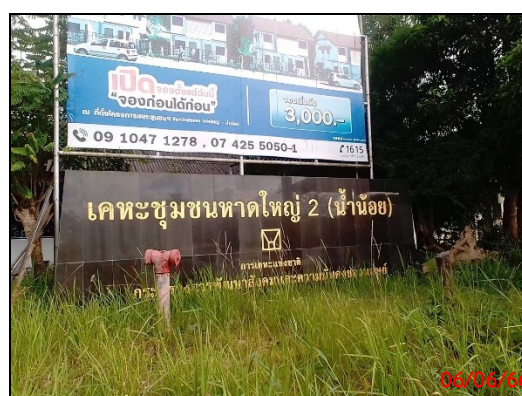
รูปที่ 2.2-4 ป้ายชื่อโครงการ

3.7 การจราจร	1.ติดตั้งป้ายชื่อโครงการ ลูกศรแสดงทิศทาง บริเวณทางเข้า-ออกโครงการที่สามารถเห็นได้ชัดเจน และในระยะทางพอสมควรที่จะชะลอรถได้ทันก่อนเข้าสู่โครงการได้อย่างปลอดภัย	1.โครงการได้มีติดตั้งป้ายชื่อโครงการ ลูกศรแสดงทิศทาง บริเวณทางเข้า-ออกโครงการที่สามารถเห็นได้ชัดเจน	-

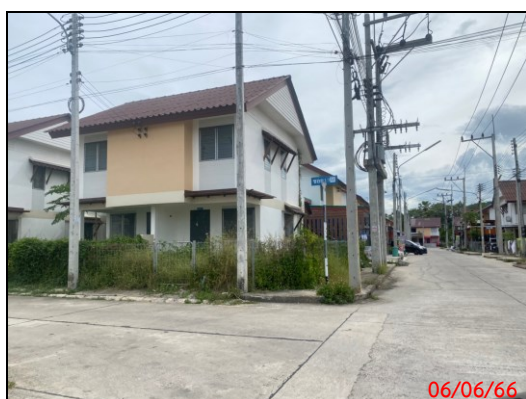
รูปที่ 2.2-5 ถนนภายในโครงการ

2.หมั่นดูแลรักษาความสะอาดความสะอาดบริเวณ ถนน โดยฉีดล้างถนนเป็นครั้งคราว	2.โครงการมีการรักษาความสะอาด บริเวณถนนโดยการฉีดน้ำเพื่อไม่ให้เกิด การฟุ้งกระจายของฝุ่น	-	-

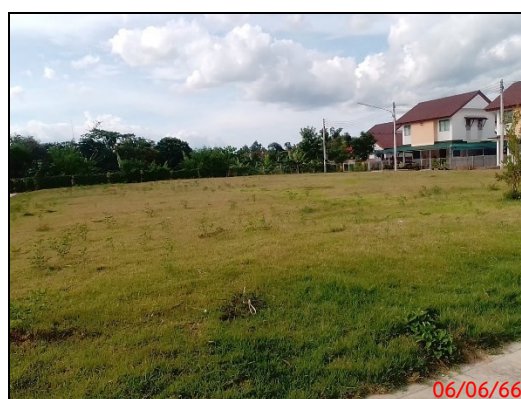
รูปที่ 2.2-6 พื้นที่สีเขียวภายในโครงการ

องค์ประกอบทางสิ่งแวดล้อม และคุณค่าต่างๆ	มาตรการป้องกันและแก้ไข ผลกระทบสิ่งแวดล้อม	มาตรการติดตามตรวจสอบ ผลกระทบสิ่งแวดล้อม	ปัญหา และ/หรือ ข้อเสนอแนะ	เอกสารอ้างอิง
4.คุณค่าต่อคุณภาพชีวิต				
4.1 สุนทรียภาพและ ทัศนียภาพ	1.โครงการจะจัดให้มีพื้นที่สวนสาธารณะ ขนาดพื้นที่ 2,778 ตร.ม. คิดเป็นร้อยละ 8.2 ของพื้นที่จัด จำหน่าย โดยต้นไม้ที่นำมาปลูก ได้แก่ ต้นประดู่แดง ,ต้นประดู่เหลือง,โอ๊ค และหญ้านวลน้อย เป็นต้น	1.โครงการได้มีการจัดให้มีพื้นที่ สวนสาธารณะ และพื้นที่สีเขียว ภายในโครงการ	-

2.บำรุงรักษาสวนสาธารณะให้สวยงามและสมบูรณ์ อยู่ตลอดเวลา	2.โครงการมีการบำรุงรักษา สวนสาธารณะให้สวยงามและสมบูรณ์ อยู่	-	-

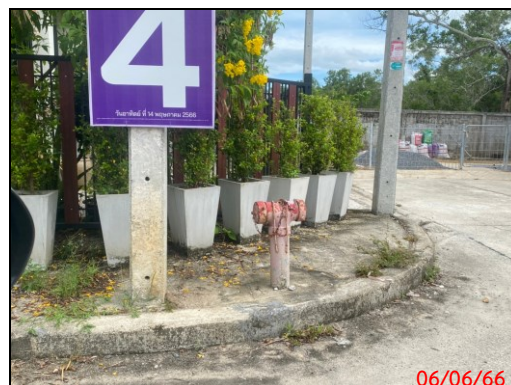
รูปที่ 2.2-8 หัวรับน้ำดับเพลิง

2.รณรงค์ให้ผู้อยู่อาศัยใช้ไฟฟ้าอย่างประหยัด	2.โครงการมีการรณรงค์การใช้ไฟฟ้าอย่างประหยัด	-	-
3.6 การป้องกันอัคคีภัย	1.จัดให้มีระบบป้องกันอัคคีภัย ตามที่ระบุไว้ในรายละเอียดโครงการ	1.โครงการจัดให้มีระบบป้องกันอัคคีภัย ตามที่ระบุไว้ในรายละเอียดโครงการ	-	-

2.จัดให้มีการตรวจสอบระบบป้องกันอัคคีภัยให้สามารถใช้งานได้เสมอ หากพบว่าการเสียหายหรือใช้การไม่ได้ให้รีบดำเนินการแก้ไขทันที	2.โครงการจัดให้มีการตรวจสอบระบบป้องกันอัคคีภัยให้สามารถใช้งานได้เสมอ หากพบว่าการเสียหายหรือใช้การไม่ได้ให้รีบดำเนินการแก้ไขทันที	-
