รายงานผลการปฏิบัติตามเงื่อนไขของมาตรการป้องกัน
และแก้ไขผลกระทบสิ่งแวดล้อม และมาตรการติดตามตรวจสอบคุณภาพสิ่งแวดล้อม
(ระยะดำเนินการ)

ประจำเดือน กรกฎาคม – ธันวาคม 2567

โครงการ ไอดีโอ โมบี สุขุมวิท เอ

อาคารชุดพักอาศัย “ไอดีโอ โมบิ สุขุมวิท” (อาคาร เอ)
เลขที่ 2097 ถนนสุขุมวิท แขวงบางจาก
เขตพระโขนง กรุงเทพมหานคร

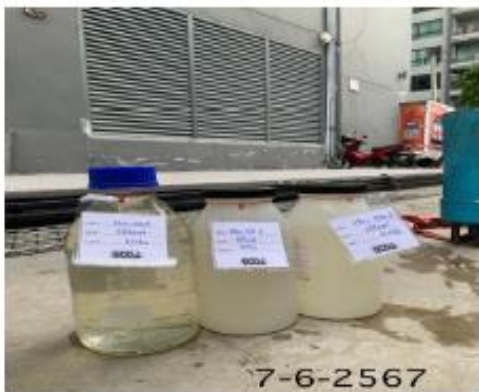
| <p>ภาพที่ 30 คุณภาพน้ำ</p> | <p>ภาพที่ 31 น้ำใช้</p> |

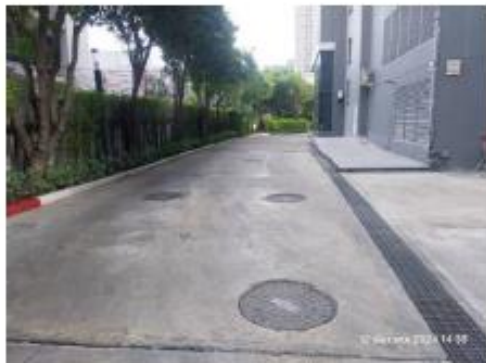
| <p>ภาพที่ 32 ระบบระบายน้ำ</p> | <p>ภาพที่ 33 การจัดการมูลฝอย</p> |

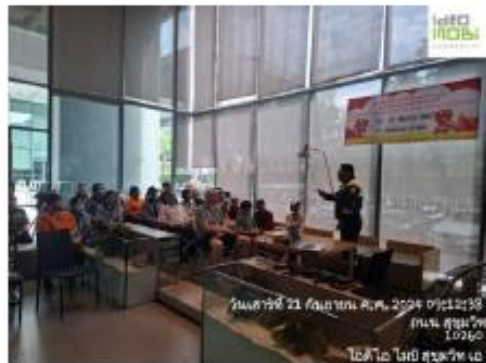
| <p>ภาพที่ 34 การป้องกันอัคคีภัย (1)</p> | <p>ภาพที่ 35 การป้องกันอัคคีภัย (2)</p> |

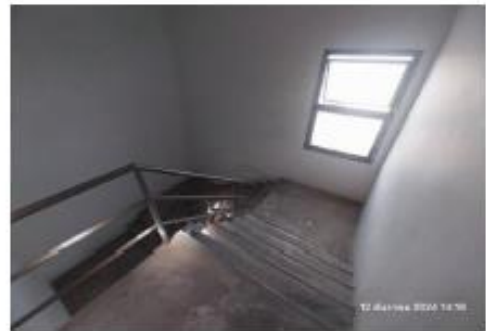
| <p>ภาพที่ 36 ทางหนีไฟ (3)</p> | <p>ภาพที่ 37 การระบายอากาศ</p> |

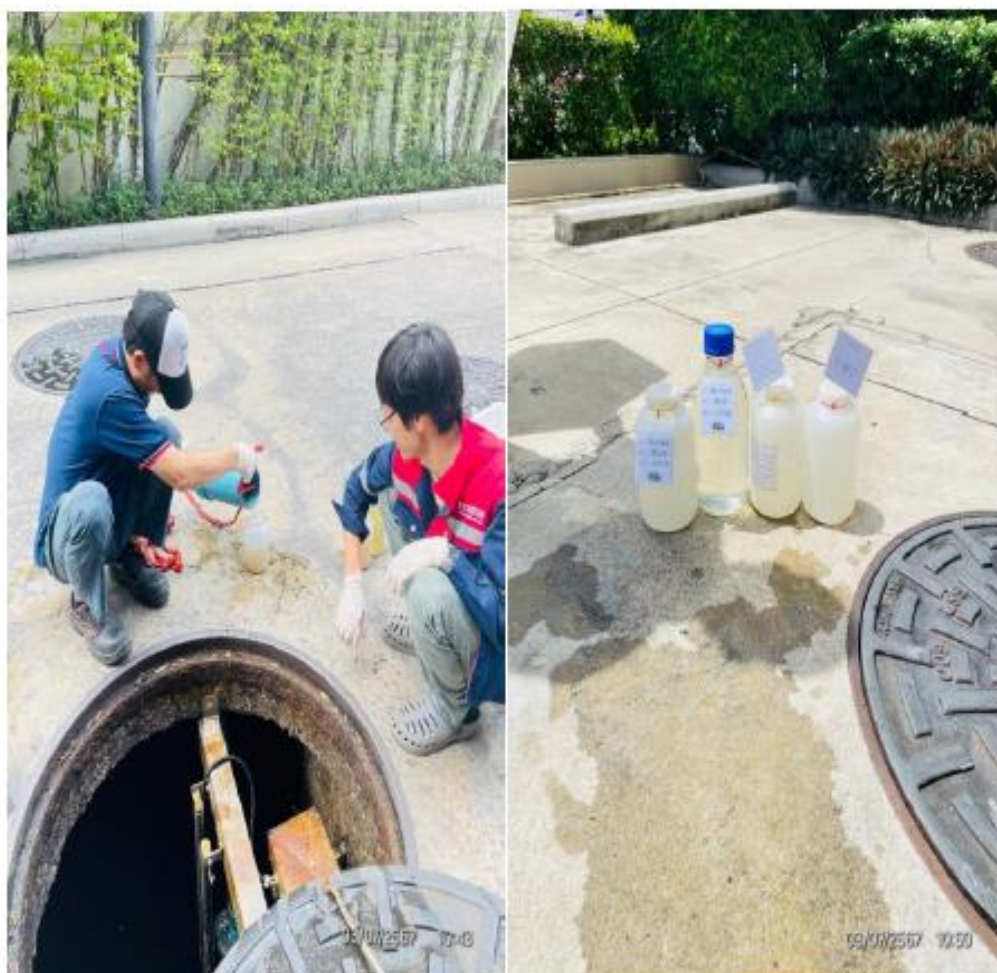
4.4.1 ภาพถ่ายขณะทำการเก็บตัวอย่างคุณภาพน้ำทิ้ง

โครงการมีการส่งตรวจวิเคราะห์คุณภาพน้ำประจำทุกเดือน บริเวณจุดน้ำเสียเข้าระบบบำบัดและบริเวณจุดระบายน้ำทิ้งให้เป็นไปตามมาตรการที่กำหนด และผลการตรวจวัดไม่เกินเกณฑ์มาตรฐาน ซึ่งระบุไว้ในรายงานวิเคราะห์ผลกระทบสิ่งแวดล้อมที่ต้องปฏิบัติตามอย่างเคร่งครัด ตามประกาศกระทรวงทรัพยากรธรรมชาติและสิ่งแวดล้อม พ.ศ. 2548 เรื่อง กำหนดมาตรฐานควบคุมการระบายน้ำทิ้ง จากอาคารบางประเภทและบางขนาด (ประเภท ก) กำหนดอาคารชุดที่มีจำนวนห้องสำหรับใช้เป็นที่อยู่อาศัยรวมกันทุกชั้นของอาคาร หรือกลุ่มของอาคารตั้งแต่ 500 ห้องนอนขึ้นไป (ดังเอกสารแนบที่ 17)

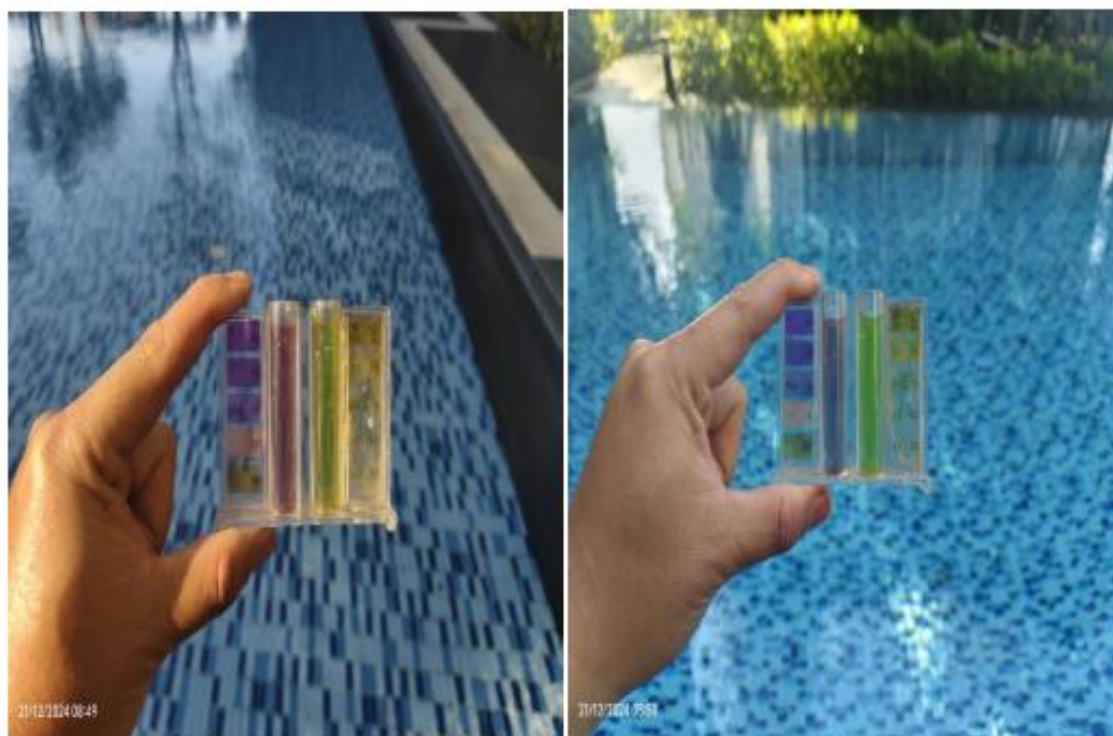
(สระว่ายน้ำบริเวณส่วนลึก)

(สระว่ายน้ำบริเวณส่วนตื้น)

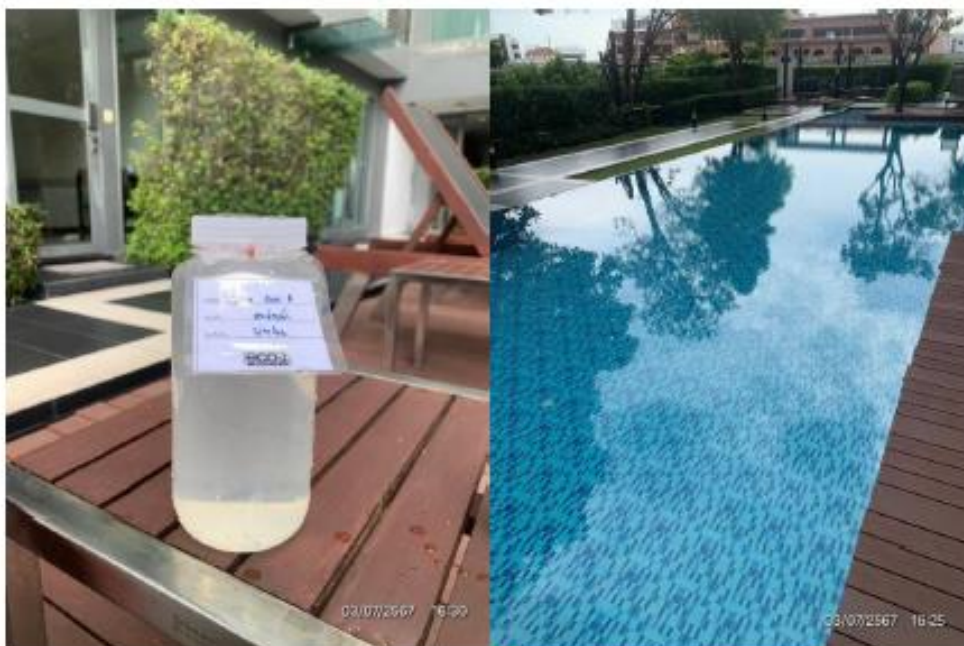
รูปที่ 4.5-3 การเก็บตัวอย่างคุณภาพน้ำสระว่ายน้ำรายปี

(สระว่ายน้ำบริเวณส่วนลึก)

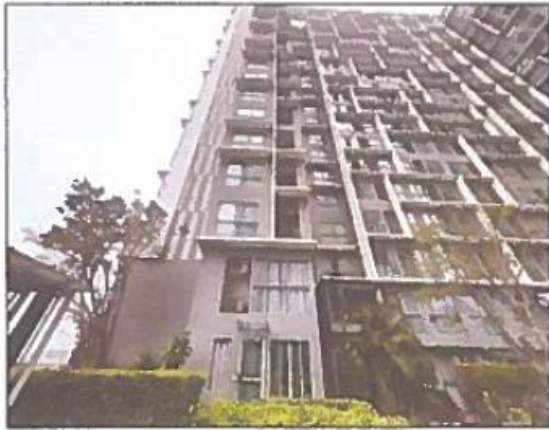
บริเวณที่ถ่าย : โครงสร้างภายนอกของอาคาร

หมวดความมั่นคงแข็งแรงของอาคาร

สภาพการใช้งาน และลักษณะการติดตั้ง : โครงสร้างภายนอกอาคารมั่นคงแข็งแรงมีความปลอดภัย สภาพใช้งานปกติ ควรมีการสังเกต และบันทึกหากมีความเปลี่ยนแปลงของสภาพโครงสร้างหลักอาคาร เช่น คาน เสา ผนัง พื้น และหลังคา

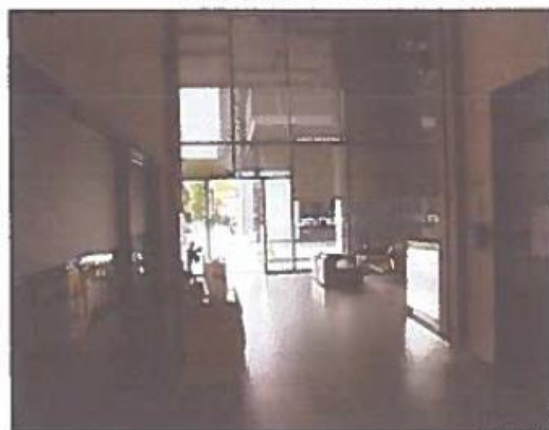
บริเวณที่ถ่าย : โครงสร้างภายในของอาคาร

สภาพการใช้งาน และลักษณะการติดตั้ง : โครงสร้างภายในอาคารมั่นคงแข็งแรงมีความปลอดภัย สภาพใช้งานปกติ ควรมีการสังเกต และบันทึกหากมีความเปลี่ยนแปลงของสภาพโครงสร้างหลักอาคาร เช่น คาน เสา ผนัง และพื้น

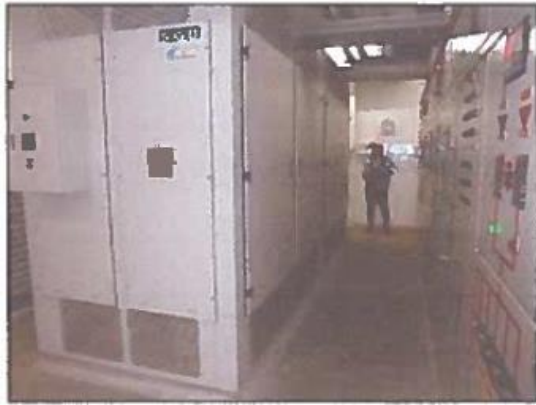
บริเวณที่ถ่าย : หม้อแปลงไฟฟ้า

สภาพการใช้งาน และลักษณะการติดตั้ง : หม้อแปลงไฟฟ้าชนิด Dry Type ติดตั้งภายในห้อง MDB. ภายในอาคารสามารถใช้งานได้ปกติ มีการตรวจสอบโดยช่างประจำอาคาร และมีแผนบำรุงรักษาอุปกรณ์ประจำปี

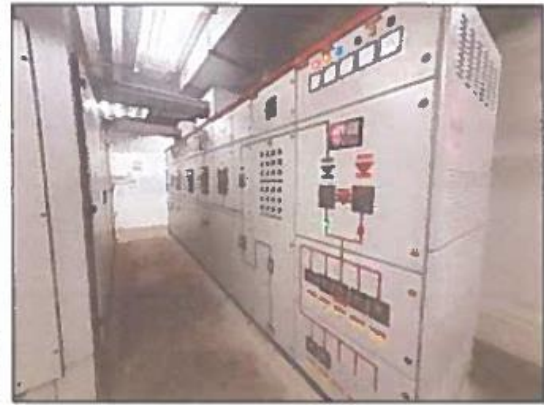
บริเวณที่ถ่าย : ตู้ควบคุมไฟฟ้าหลัก (MDB.)

สภาพการใช้งาน และลักษณะการติดตั้ง : ห้องติดตั้งตู้ MDB. สะอาด มีอุณหภูมิเหมาะสม มีพื้นที่ และแสงสว่างสามารถปฏิบัติงานได้สะดวก อาคารมีการตรวจสอบ และมีแผนบำรุงรักษาประจำปี

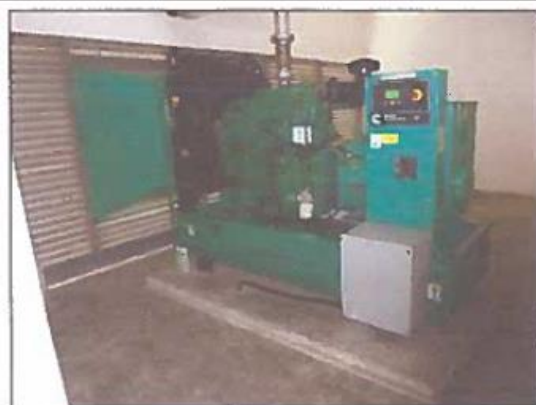
บริเวณที่ถ่าย : เครื่องกำเนิดสำรองไฟฟ้าฉุกเฉิน

สภาพการใช้งาน และลักษณะการติดตั้ง : เครื่องกำเนิดไฟฟ้าสำรอง จำนวน 1 เครื่อง น้ำมันสำรองจำนวน ¼ ของปริมาณถัง และแบตเตอรี่ สภาพพร้อมใช้งาน มีการตรวจสอบ และทดสอบอุปกรณ์ต่าง ๆ ตารางการอย่างค่อเนื่อง

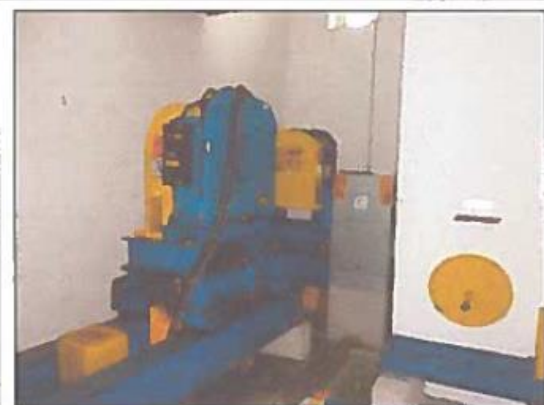
บริเวณที่ถ่าย : ระบบลิฟต์โดยสาร

สภาพการใช้งาน และลักษณะการติดตั้ง : ลิฟต์โดยสาร และ Fire Man Lift จำนวน 3 เครื่อง อุปกรณ์ไฟฟ้าควบคุม บ้ายแนะนำ และอุปกรณ์การช่วยเหลือในกรณีลิฟต์ค้าง มีการตรวจสอบเป็นประจำทุกเดือน

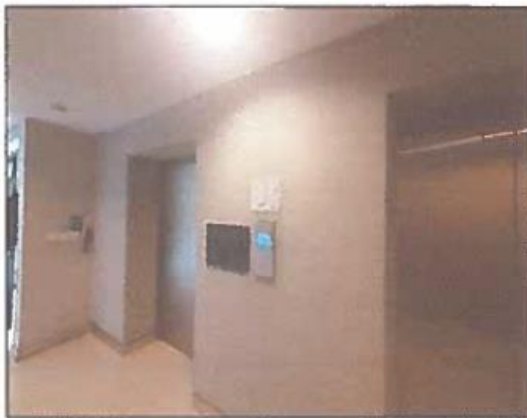
บริเวณที่ถ่าย : ระบบลิฟต์โดยสาร

สภาพการใช้งาน และลักษณะการติดตั้ง : ระบบเซ็นเซอร์ ประตูลิฟต์โดยสาร เพื่อป้องกันประตูหนีบสามารถใช้งานปกติ พื้นห้องโดยสารกับโถงลิฟต์มีระดับเดียวกัน มีการตรวจสอบโดยช่างผู้ชำนาญงานเป็นประจำทุกเดือน

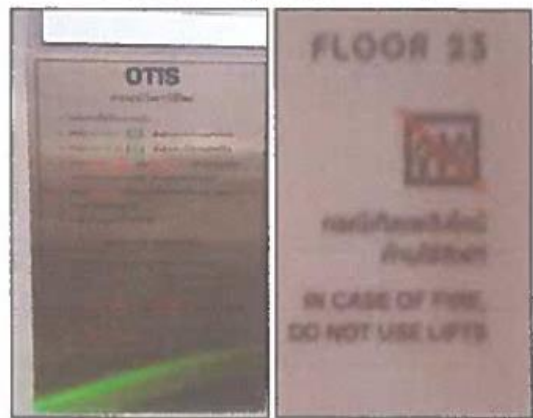
บริเวณที่ถ่าย : ระบบลิฟต์โดยสาร

สภาพการใช้งาน และลักษณะการติดตั้ง : ลิฟต์โดยสาร มีป้ายแนะนำการใช้ลิฟต์ ระบบสื่อสาร และป้ายห้ามใช้ลิฟต์ในกรณีเกิดเหตุเพลิงไหม้ สภาพใช้งานปกติ มีการตรวจสอบระบบลิฟต์โดยสารโดยช่างผู้ชำนาญงานเป็นประจำทุกเดือน

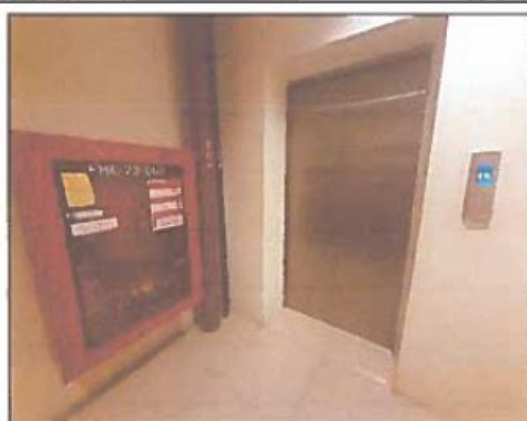
บริเวณที่ถ่าย : ระบบลิฟต์ดับเพลิง (Fire Man Lift)

สภาพการใช้งาน และลักษณะการติดตั้ง : ลิฟต์ดับเพลิง โถงมีขนาดตามกฎหมายกำหนด ประตูทำด้วยวัสดุทนไฟ ภายในติดตั้ง FHC ระบบระบายอากาศโดยระบบอัดอากาศ สามารถจอดทุก ๆ ชั้น เจ้าหน้าที่ดับเพลิงสามารถใช้ปฏิบัติงานสะดวก

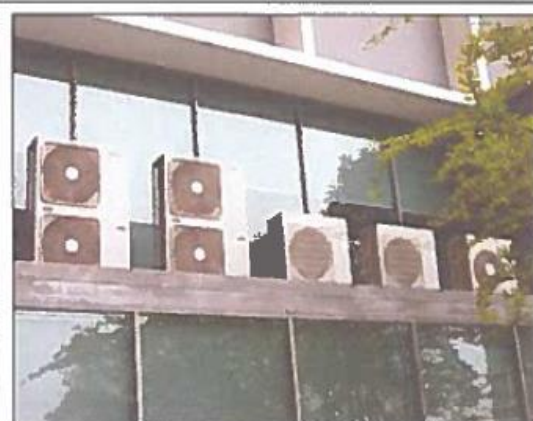
บริเวณที่ถ่าย : ระบบปรับอากาศ และทำความเย็น

สภาพการใช้งาน และลักษณะการติดตั้ง : ระบบปรับอากาศแบบแยกส่วน (Split type) สภาพใช้งานปกติ ควรมีการตรวจสอบระบบ เช่น Condensing Unit, Fan Coil Unit และทำความสะอาดโดยช่างผู้ชำนาญงาน ตามตารางที่กำหนด

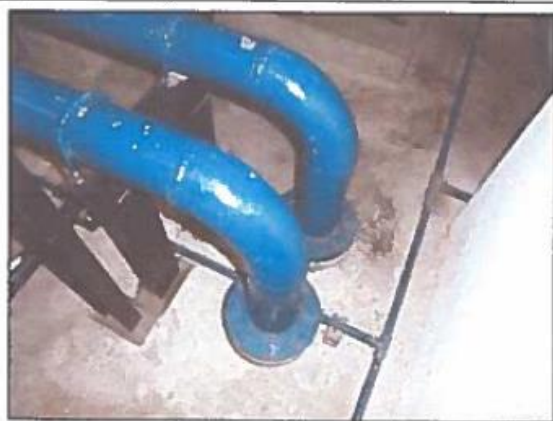
บริเวณที่ถ่าย : น้ำอุปโภค / บริโภค และน้ำสำรองดับเพลิง
สภาพการใช้งาน และลักษณะการติดตั้ง : ตั้งสำรองน้ำชั้น
ดาดฟ้า และได้ดินสำหรับอุปโภค / บริโภค และระบบ
ดับเพลิง สะอาด มีฝาปิด สภาพใช้งานปกติ ควรมีการ
ตรวจสอบความสะอาด รอยรั่วทั่วท่อและท่อน้ำ อย่างต่อเนื่อง

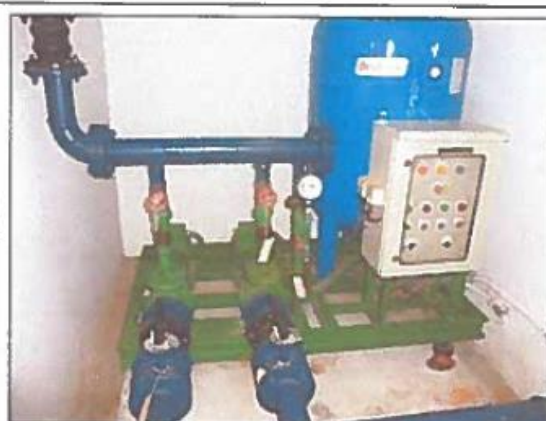
บริเวณที่ถ่าย : ระบบปั๊มน้ำอุปโภค และบริโภค
สภาพการใช้งาน และลักษณะการติดตั้ง : ระบบเครื่องสูบน้ำ
(Booster Pump & Transfer Pump) สามารถใช้งานปกติ ควรมี
การตรวจสอบระบบปั๊มน้ำ ระบบไฟฟ้าควบคุม รอยรั่วซึมท่อ
และวาล์วน้ำอย่างสม่ำเสมอ

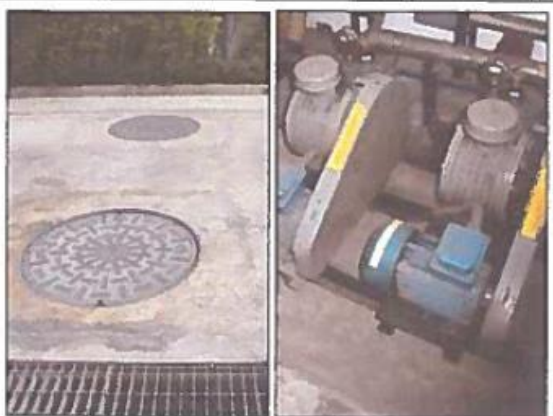
บริเวณที่ถ่าย : ระบบบำบัดน้ำเสีย
สภาพการใช้งาน และลักษณะการติดตั้ง : ระบบบำบัดน้ำเสีย
แบบเติมอากาศ (Aerated Lagoon) ตั้งคักไขมัน และ Air
Blower Pump สามารถใช้งานปกติ ควรตรวจสอบคุณภาพน้ำ
ให้อยู่ในเกณฑ์มาตรฐานก่อนระบายสู่ท่อระบบสาธารณะ

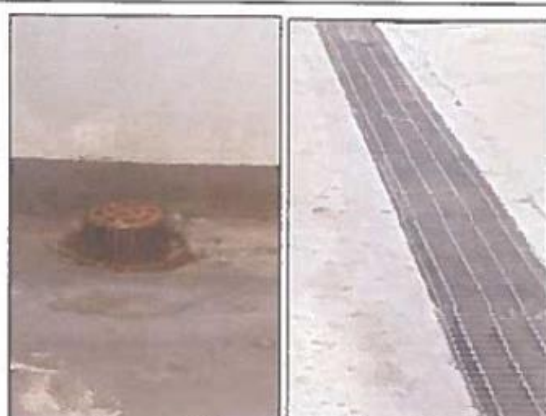
บริเวณที่ถ่าย : ระบบท่อ และรางระบายน้ำฝน
สภาพการใช้งาน และลักษณะการติดตั้ง : สภาพท่อระบาย
น้ำฝน มีฝาปิดท่อ ตะแกรงคัดสิ่งสกปรก อยู่ในสภาพ
เรียบร้อย ไม่ให้มีสิ่งอุดตัน สภาพใช้งานปกติ ควรมีการ
ตรวจสอบ และบำรุงรักษาอย่างสม่ำเสมอ

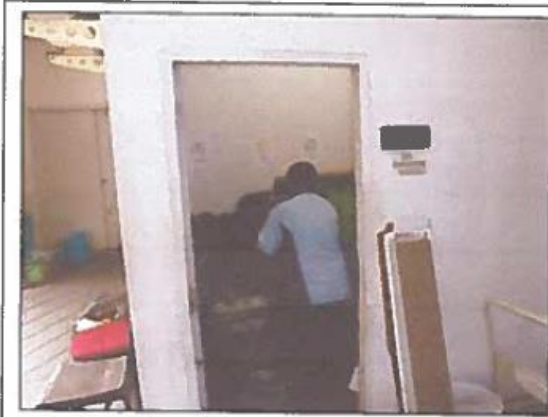
บริเวณที่ถ่าย : ระบบจัดการขยะมูลฝอย และวัสดุที่ไม่ใช้
สภาพการใช้งาน และลักษณะการติดตั้ง : ถัง และห้องหักรวม
ขยะมูลฝอย และวัสดุที่ไม่ใช้แล้วของอาคาร สะอาด เรียบร้อย
มีปริมาณเพียงพอต่อการจัดเก็บ มีการคัดแยกขยะ และมีการ
จัดเก็บทุกวัน สามารถใช้งานได้ปกติ

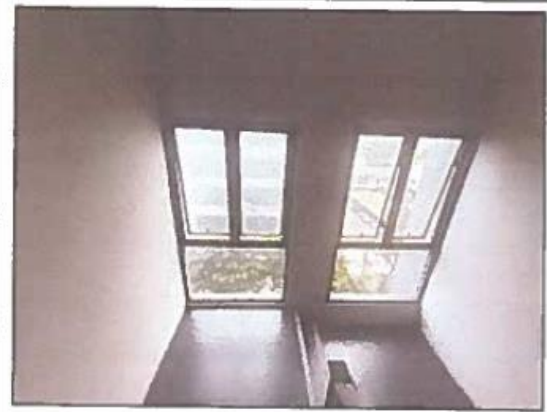
บริเวณที่ถ่าย : ระบบระบายอากาศ
สภาพการใช้งาน และลักษณะการติดตั้ง : หน้าต่าง โถงลิฟต์
โถงทางเดิน และบันไดหนีไฟ ระบายอากาศโดยวิธีธรรมชาติ
สภาพใช้งานปกติ ควรมีการตรวจสอบช่องเปิดต่าง ๆ ให้เปิด
ไว้ตลอดเวลาระหว่างที่มีการใช้สอยกำหนด

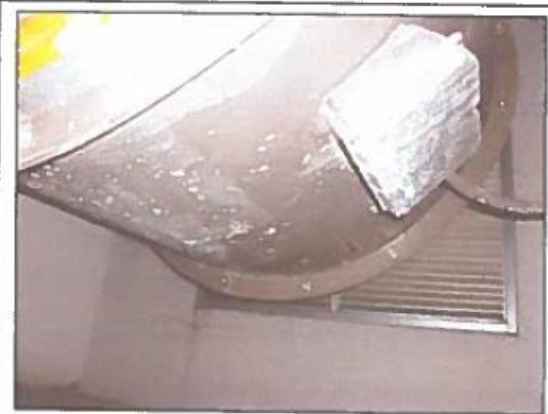
บริเวณที่ถ่าย : ระบบพัดลมอัดอากาศ (Pressurization System)
สภาพการใช้งาน และลักษณะการติดตั้ง : ระบบอัดอากาศ
ภายในลิฟต์คับเพิง ทำออกมาด้วยวัสดุไม่ติดไฟ ติดตั้งถาวร
ไฟ อุปกรณ์ควบคุมการหยุดทำงานอัตโนมัติ สามารถใช้งาน
ปกติ มีการตรวจเช็คอย่างสม่ำเสมอ

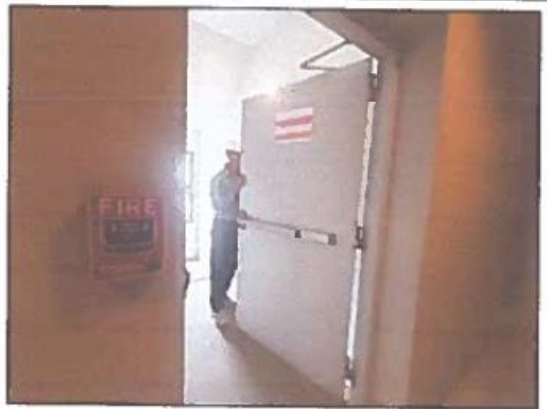
บริเวณที่ถ่าย : ประตูอพยพหนีไฟ
สภาพการใช้งาน และลักษณะการติดตั้ง : ประตูหนีไฟกว้าง
ตามกฎหมายกำหนด ทำด้วยวัสดุทนไฟ มีอุปกรณ์ปิด
อัตโนมัติ สามารถเปิดเข้า-ออก ไม่ไหม้ไหม้จนป็นอันตราย
สามารถใช้งานในกรณีฉุกเฉิน

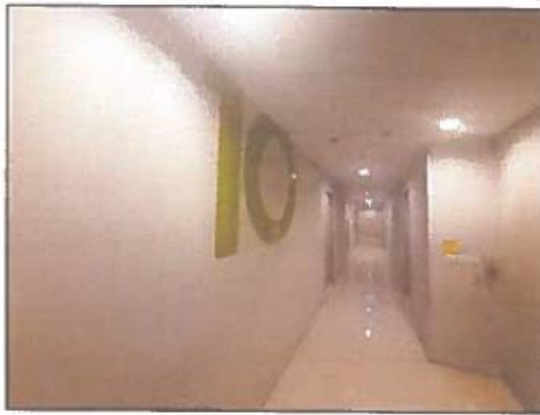
บริเวณที่ถ่าย : เส้นทางอพยพหนีไฟ

สภาพการใช้งาน และลักษณะการติดตั้ง : เส้นทางอพยพหนีไฟภายในอาคาร มีความกว้างตามกฎหมายกำหนด ไม่มีสิ่งกีดขวางตลอดเส้นทาง มีแสงสว่างเพียงพอ สามารถอพยพผู้ใช้อาคารในกรณีฉุกเฉิน

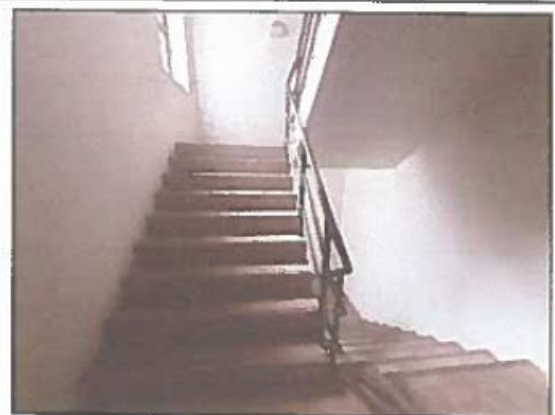
บริเวณที่ถ่าย : บันไดอพยพหนีไฟ

สภาพการใช้งาน และลักษณะการติดตั้ง : บันไดหนีไฟมีจำนวน และความกว้างตามกฎหมายกำหนด ทอดถึงชั้นพื้นดิน ไม่มีสิ่งกีดขวาง มีแสงสว่างเพียงพอ สามารถออกสู่ภายนอกอาคารบริเวณที่ปลอดภัย

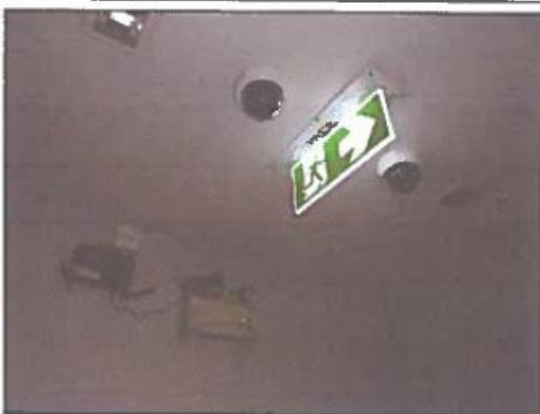
บริเวณที่ถ่าย : ป้ายเส้นทางหนีไฟ และทางออกฉุกเฉิน

สภาพการใช้งาน และลักษณะการติดตั้ง : ป้ายทางหนีไฟชนิดแบตเตอรี่ให้แสงสว่างในตัว ติดตั้งบริเวณเหนือประตูหนีไฟ และความเส้นทางหนีไฟ มองเห็นชัดเจน สามารถใช้งานได้ปกติ ควรมีการตรวจเช็คอุปกรณ์อย่างสม่ำเสมอ

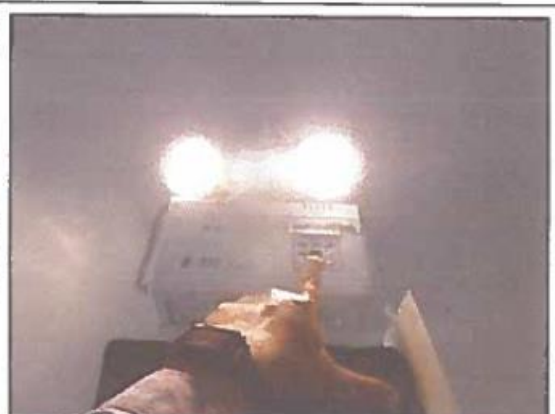
บริเวณที่ถ่าย : โคมไฟฟ้าส่องสว่างฉุกเฉิน

สภาพการใช้งาน และลักษณะการติดตั้ง : โคมไฟฟ้าส่องสว่างฉุกเฉินชนิดแบตเตอรี่ให้แสงสว่าง ติดตั้งบริเวณเส้นทางหนีไฟ บันไดหนีไฟ สามารถใช้งานในกรณีไฟฟ้าดับได้ มีการตรวจสอบ และบำรุงรักษาอุปกรณ์อย่างสม่ำเสมอ

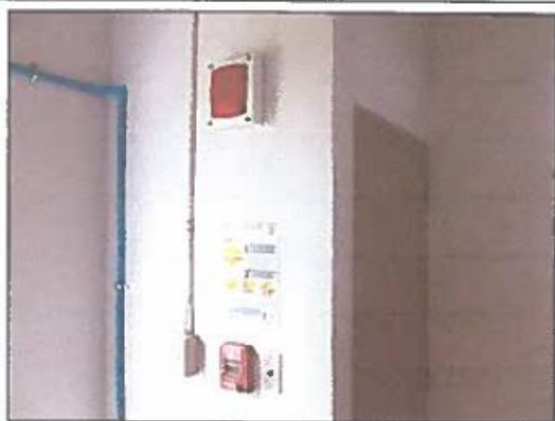
หมวดทดสอบสมรรถนะระบบป้องกัน และระงับอัคคีภัย
บริเวณที่ถ่าย : อุปกรณ์แจ้งเพลิงไหม้ด้วยมือ และปลั่งเสียง
สภาพการใช้งาน และลักษณะการติดตั้ง : อุปกรณ์แจ้งเตือน
 เพลิงไหม้ (Pull Down) ติดตั้งครอบคลุมทุกชั้น และอุปกรณ์
 ปลั่งเสียงแจ้งเหตุเพลิงไหม้ สามารถใช้งานในกรณีฉุกเฉิน มี
 การตรวจเช็ค และทดสอบอย่างค่อเนื่อง

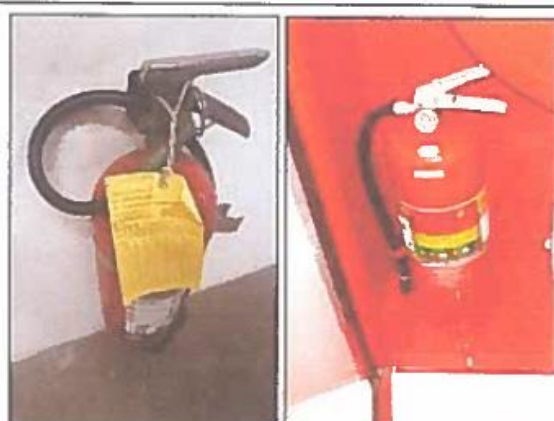
หมวดทดสอบสมรรถนะระบบป้องกัน และระงับอัคคีภัย
บริเวณที่ถ่าย : ดั่งดับเพลิงมือถือ
สภาพการใช้งาน และลักษณะการติดตั้ง : ดั่งดับเพลิงมือถือ
 ชนิด Dry Chemical & CO2 มีขนาดมาตรฐาน ไม่มีสิ่งกีด
 ขวาง สามารถเข้าถึงโดยสะดวก มีการตรวจเช็คความตรวจ
 การบำรุงรักษาอย่างค่อเนื่อง

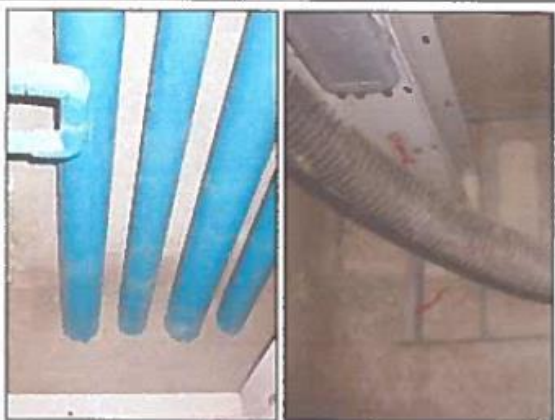
หมวดทดสอบสมรรถนะระบบป้องกัน และระงับอัคคีภัย
บริเวณที่ถ่าย : ระบบควบคุมการแพร่กระจายควัน
สภาพการใช้งาน และลักษณะการติดตั้ง : ช่องปิดควบคุมการ
 แพร่กระจายควัน ช่องเปิดแนวตั้ง และแนวราบ มีวัสดุทนไฟ
 ปิดกันช่องท่อต่าง ๆ ระหว่างชั้นของอาคารเพื่อป้องกันควัน
 ลาม สามารถใช้งานได้ปกติ

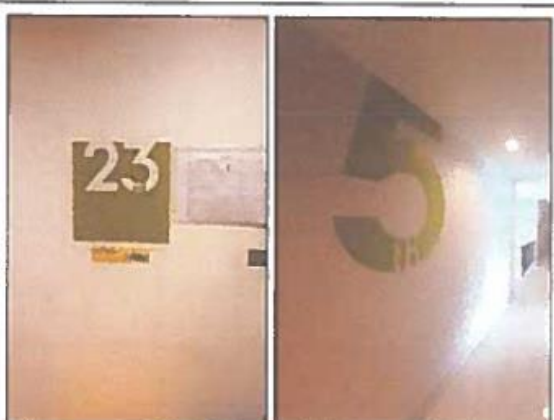
หมวดทดสอบสมรรถนะระบบป้องกัน และระงับอัคคีภัย
บริเวณที่ถ่าย : ป้ายบอกชั้นโถงลิฟต์ และบันไดหนีไฟ
สภาพการใช้งาน และลักษณะการติดตั้ง : ป้ายบอกชั้นบริเวณ
 โถงลิฟต์ และบันไดหนีไฟ มีขนาด และติดตั้งบริเวณสามารถ
 มองเห็นชัดเจน สามารถใช้งานได้ปกติ อาคารมีการ
 ตรวจสอบป้ายไม่ให้อายุหมด

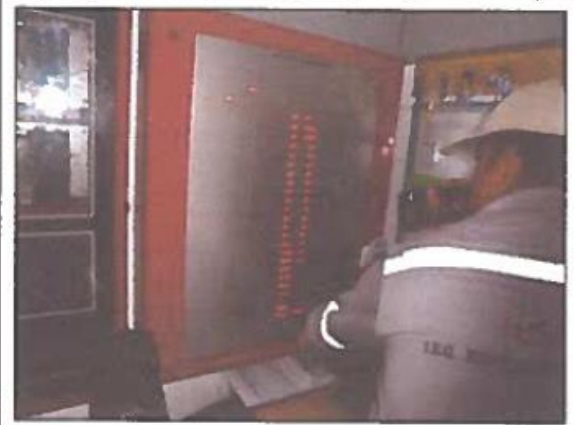
หมวดทดสอบสมรรถนะระบบป้องกัน และระงับอัคคีภัย
บริเวณที่ถ่าย : ผู้ควบคุมสัญญาณแจ้งเหตุเพลิงไหม้อัตโนมัติ
สภาพการใช้งาน และลักษณะการติดตั้ง : ผู้ควบคุมระบบแจ้ง
 เหตุเพลิงไหม้อัตโนมัติ แบบ Conventional (Hard - wire
 System) สามารถแจ้งเตือนในกรณีฉุกเฉิน มีการตรวจเช็ค
 และทดสอบอุปกรณ์ต่าง ๆ อย่างค่อนเนื่อง

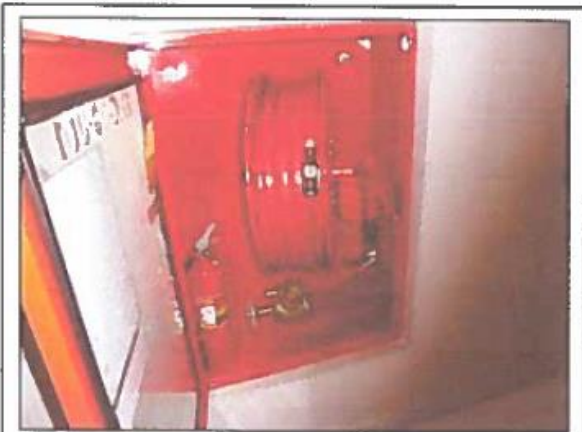
หมวดทดสอบสมรรถนะระบบป้องกัน และระงับอัคคีภัย
บริเวณที่ถ่าย : ระบบท่อขึ้น และหัวฉีดน้ำดับเพลิง
สภาพการใช้งาน และลักษณะการติดตั้ง : ระบบท่อขึ้น และ
 สายฉีดน้ำดับเพลิงภายในอาคาร ไม่มีสิ่งกีดขวาง สามารถใช้
 งานในกรณีฉุกเฉิน อาคารมีการตรวจสอบ และทดสอบ
 อุปกรณ์ต่าง ๆ อย่างค่อนเนื่อง

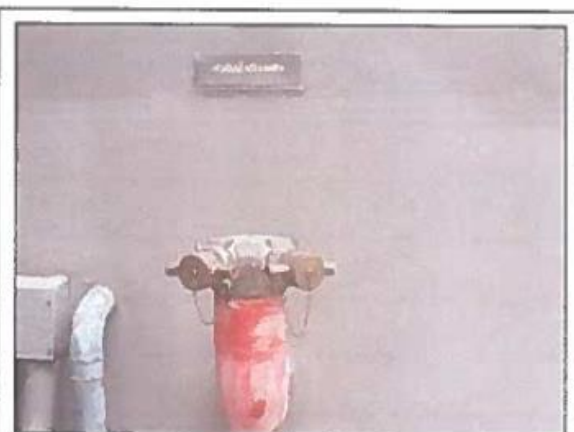
หมวดทดสอบสมรรถนะระบบป้องกัน และระงับอัคคีภัย
บริเวณที่ถ่าย : หัวรับน้ำดับเพลิง
สภาพการใช้งาน และลักษณะการติดตั้ง : หัวรับน้ำดับเพลิง
 ชนิดข้อต่อสวมเร็ว (Quick Coupling) ป้าย "หัวรับน้ำ
 ดับเพลิง" สามารถใช้งานในกรณีฉุกเฉิน อาคารมีการ
 ตรวจสอบอุปกรณ์ เช่น ฝาครอบ และใช้ถ้อย ไม่ให้สูญหาย

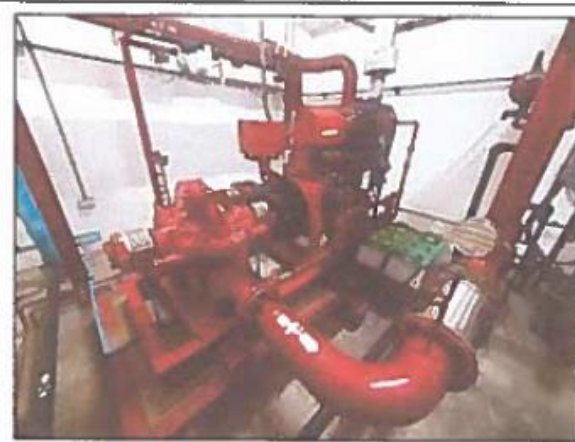
บริเวณที่ถ่าย : ระบบเครื่องสูบน้ำดับเพลิง

สภาพการใช้งาน และลักษณะการติดตั้ง : เครื่องสูบน้ำดับเพลิง แบบ Vertical Turbine Pump จำนวน 1 ชุดและน้ำมันสำรอง ¼ ของปริมาณถัง สามารถใช้งานในกรณีฉุกเฉิน มีการตรวจเช็คและทดสอบระบบทุกสัปดาห์

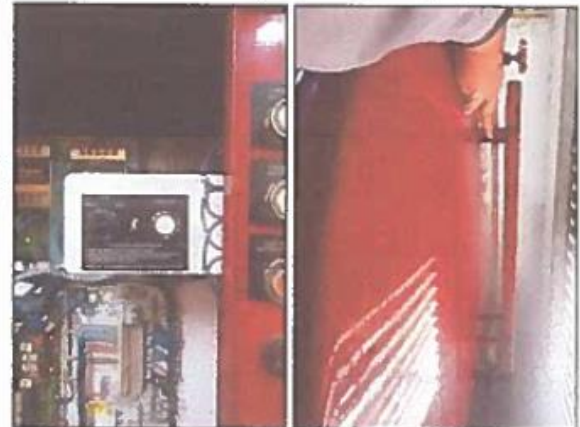
บริเวณที่ถ่าย : ระบบเครื่องสูบน้ำดับเพลิง

สภาพการใช้งาน และลักษณะการติดตั้ง : ตู้ไฟฟ้าควบคุมปั๊มน้ำดับเพลิง และตู้ควบคุม Jockey Pump สวิตช์อยู่ในตำแหน่งอัตโนมัติ แรงดันน้ำในระบบ สามารถใช้งานในกรณีฉุกเฉิน มีการตรวจเช็ค และทดสอบระบบทุกสัปดาห์

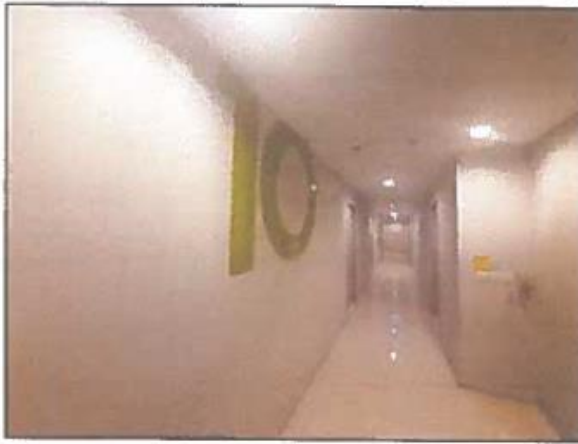
บริเวณที่ถ่าย : เส้นทางอพยพหนีไฟ

สภาพการใช้งาน และลักษณะการติดตั้ง : เส้นทางอพยพหนีไฟภายในอาคาร มีความกว้างตามกฎหมายกำหนด ไม่มีสิ่งกีดขวางตลอดเส้นทาง มีแสงสว่างเพียงพอ สามารถอพยพผู้ใช้อาคารในกรณีฉุกเฉิน

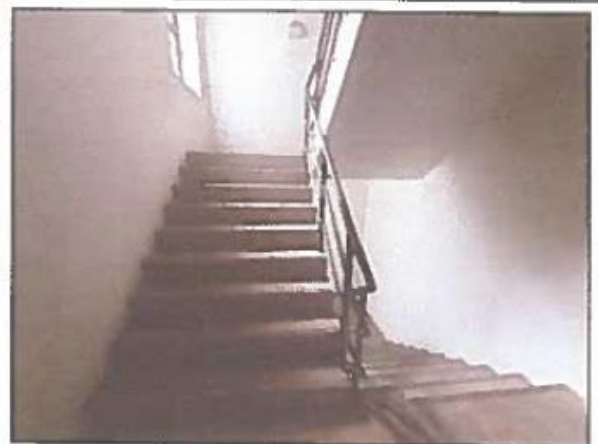
บริเวณที่ถ่าย : บันไดอพยพหนีไฟ

สภาพการใช้งาน และลักษณะการติดตั้ง : บันไดหนีไฟมีจำนวน และความกว้างตามกฎหมายกำหนด ทอดถึงชั้นพื้นดิน ไม่มีสิ่งกีดขวาง มีแสงสว่างเพียงพอ สามารถออกสู่ภายนอกอาคารบริเวณที่ปลอดภัย

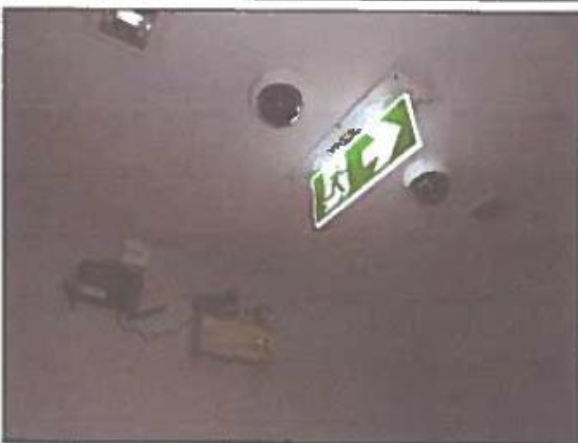
บริเวณที่ถ่าย : ป้ายเส้นทางหนีไฟ และทางออกฉุกเฉิน

สภาพการใช้งาน และลักษณะการติดตั้ง : ป้ายทางหนีไฟชนิดแบตเตอรี่เดี่ยวให้แสงสว่างในตัว ติดตั้งบริเวณเหนือประตูหนีไฟ และตามเส้นทางหนีไฟ มองเห็นชัดเจน สามารถใช้งานได้ปกติ ควรมีการตรวจเช็คอุปกรณ์อย่างสม่ำเสมอ

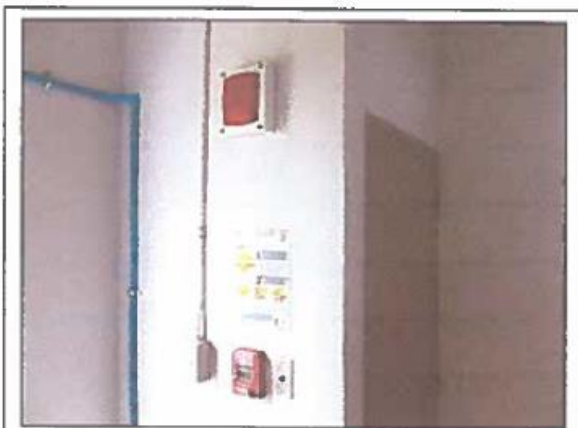
หมวดทดสอบสมรรถนะระบบป้องกัน และระงับอัคคีภัย

บริเวณที่ถ่าย : อุปกรณ์แจ้งเพลิงไหม้ด้วยมือ และปลั่งเสียง

สภาพการใช้งาน และลักษณะการติดตั้ง : อุปกรณ์แจ้งเตือนเพลิงไหม้ (Pull Down) ติดตั้งครอบคลุมทุกชั้น และอุปกรณ์ปลั่งเสียงแจ้งเหตุเพลิงไหม้ สามารถใช้งานในกรณีฉุกเฉิน มีการตรวจเช็ค และทดสอบอย่างค่อเนื่อง

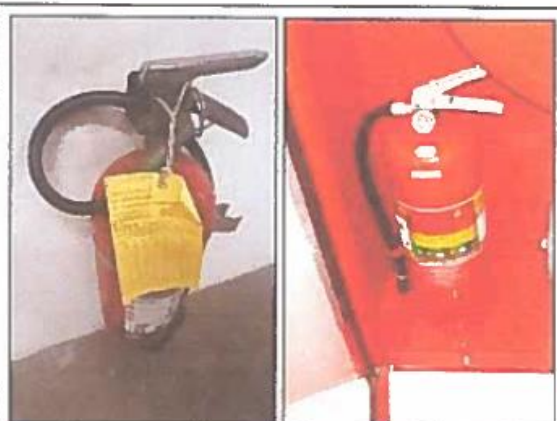
หมวดทดสอบสมรรถนะระบบป้องกัน และระงับอัคคีภัย

บริเวณที่ถ่าย : ดังคับเพลิงมอดือ

สภาพการใช้งาน และลักษณะการติดตั้ง : ดังคับเพลิงมอดือชนิด Dry Chemical & CO2 มีขนาดมาตรฐาน ไม่มีสิ่งกีดขวาง สามารถเข้าถึงโดยสะดวก มีการตรวจเช็คตามตารางการบำรุงรักษาอย่างค่อเนื่อง

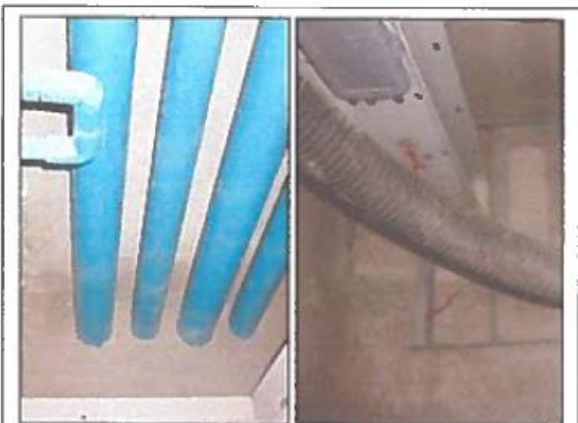
หมวดทดสอบสมรรถนะระบบป้องกัน และระงับอัคคีภัย

บริเวณที่ถ่าย : ระบบควบคุมการแพร่กระจายควัน

สภาพการใช้งาน และลักษณะการติดตั้ง : ช่องปิดควบคุมการแพร่กระจายควัน ช่องเปิดแนวตั้ง และแนวราบ มีวัสดุทนไฟ ปิดกั้นช่องท่อด่าง ๆ ระหว่างชั้นของอาคารเพื่อป้องกันควันลาม สามารถใช้งานได้ปกติ

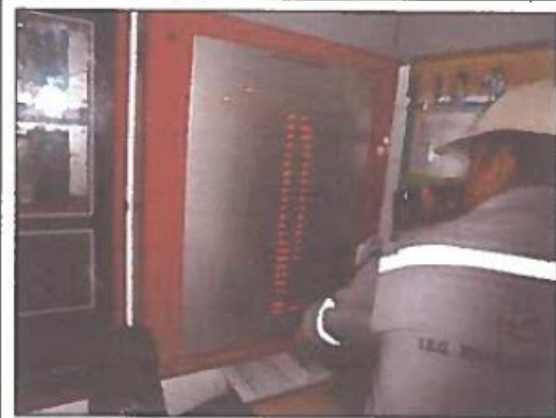
หมวดทดสอบสมรรถนะระบบป้องกัน และระงับอัคคีภัย
บริเวณที่ถ่าย : ตู้ควบคุมสัญญาณแจ้งเหตุเพลิงไหม้อัตโนมัติ
สภาพการใช้งาน และลักษณะการติดตั้ง : ตู้ควบคุมระบบแจ้งเหตุเพลิงไหม้อัตโนมัติ แบบ Conventional (Hard - wire System) สามารถแจ้งเตือนในกรณีฉุกเฉิน มีการตรวจเช็คและทดสอบอุปกรณ์ต่าง ๆ อย่างต่อเนื่อง

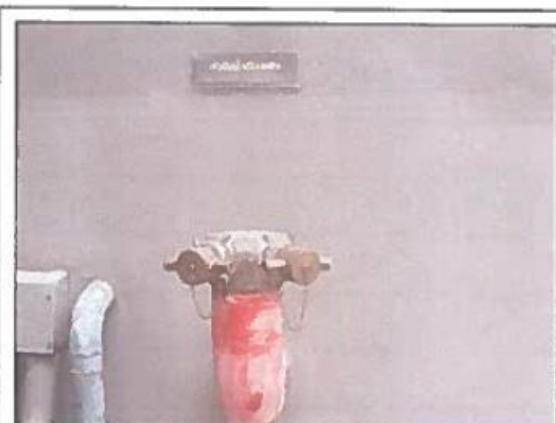
หมวดทดสอบสมรรถนะระบบป้องกัน และระงับอัคคีภัย
บริเวณที่ถ่าย : หัวรับน้ำดับเพลิง
สภาพการใช้งาน และลักษณะการติดตั้ง : หัวรับน้ำดับเพลิงชนิดข้อต่อสวมเร็ว (Quick Coupling) ป้าย "หัวรับน้ำดับเพลิง" สามารถใช้งานในกรณีฉุกเฉิน อาคารมีการตรวจสอบอุปกรณ์ เช่น ฟันครอบ และข้อต่อ ไม่ให้สูญหาย

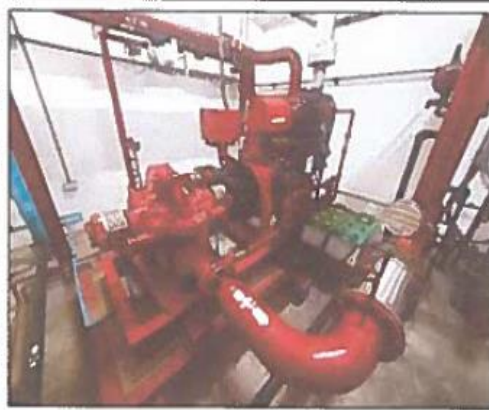
หมวดทดสอบสมรรถนะระบบป้องกัน และระงับอัคคีภัย
บริเวณที่ถ่าย : ระบบเครื่องสูบน้ำดับเพลิง
สภาพการใช้งาน และลักษณะการติดตั้ง : เครื่องสูบน้ำดับเพลิง แบบ Vertical Turbine Pump จำนวน 1 ชุดและน้ำมันสำรอง ๙๐ ของปริมาณถัง สามารถใช้งานในกรณีฉุกเฉิน มีการตรวจเช็คและทดสอบระบบทุกสัปดาห์

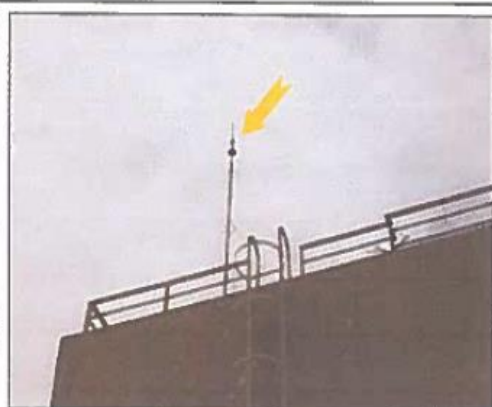
หมวดทดสอบสมรรถนะระบบป้องกัน และระงับอัคคีภัย
บริเวณที่ถ่าย : ระบบป้องกันฟ้าผ่าอาคาร
สภาพการใช้งาน และลักษณะการติดตั้ง : เสาต่อฟ้าผ่าชนิด ESE ติดตั้งในตำแหน่งสูงสุดของอาคาร สามารถใช้งานปกติ มีการตรวจสอบ ท้าเสา และสภาพหัวนำลงดินไม่ให้ชำรุดเสียหาย และวัดค่าอย่างน้อย ปีละ 1 ครั้ง

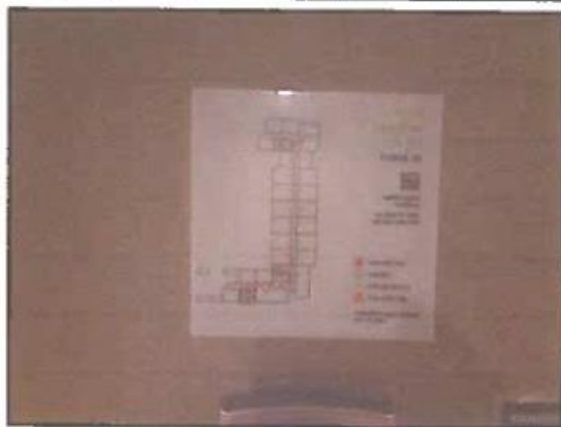
บริเวณที่ถ่าย : ป้ายแผนผังเส้นทางหนีไฟ

สภาพการใช้งาน และลักษณะการติดตั้ง : ป้ายแผนผังเส้นทางหนีไฟ ทางออกสุดท้าย และตำแหน่งอุปกรณ์ป้องกัน และระงับอัคคีภัยต่าง ๆ เป็นปัจจุบัน ควรมีการจัดเก็บแบบแปลน แผนผังในศูนย์ตั้งการ

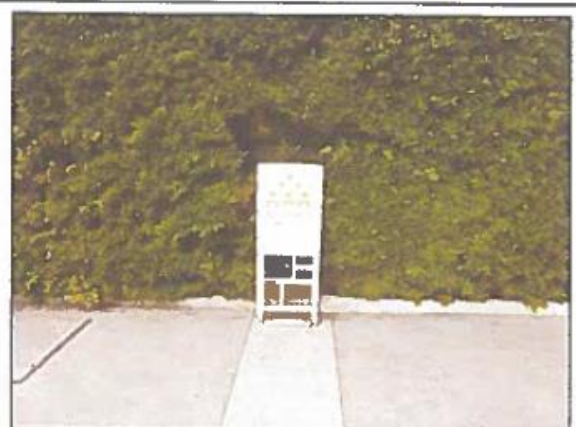
บริเวณที่ถ่าย : จุดรวมพลของอาคาร

สภาพการใช้งาน : จุดรวมพลบริเวณด้านหน้าของอาคาร ไม่กีดขวางเส้นทางเข้า – ออกของรถดับเพลิง มีพื้นที่เพียงพอต่อการรวมพล และอพยพผู้ใช้อาคาร ได้สะดวก

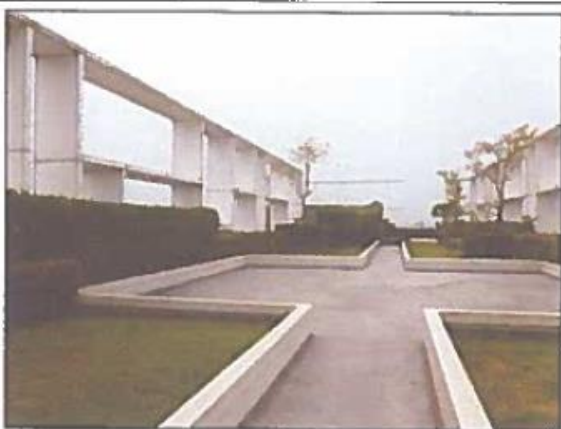
บริเวณที่ถ่าย : พื้นที่หนีไฟทางอากาศ

สภาพการใช้งาน : พื้นที่หนีไฟทางอากาศบนดาดฟ้าของอาคารมีความกว้างตามกฎหมายกำหนด ไม่มีอุปสรรคกีดขวาง และมีป้ายชี้ทาง อพยพผู้ใช้อาคาร ได้สะดวก สามารถใช้งานในกรณีฉุกเฉิน

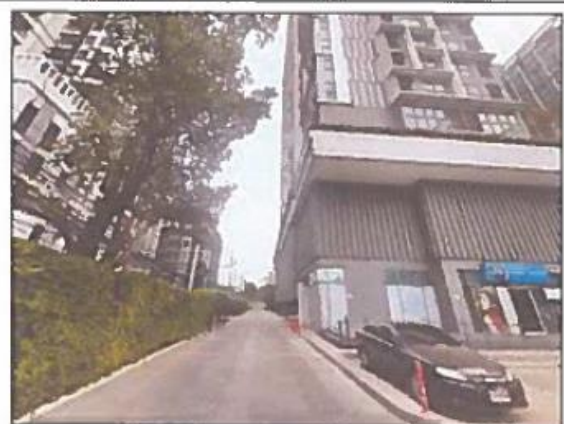
บริเวณที่ถ่าย : ถนนโดยรอบ และทาง เข้า - ออก

สภาพการใช้งาน : ทางเข้า - ออก และถนนสัญจรโดยรอบอาคาร มีความกว้าง 6.00 เมตร ไม่มีอุปสรรคกีดขวาง รถคันเล็กสามารถเข้าถึงตัวอาคาร สามารถอพยพผู้ใช้อาคารได้สะดวก
