รายงานผลการปฏิบัติตามมาตรการป้องกันและแก้ไขผลกระทบสิ่งแวดล้อม
และมาตรการติดตามตรวจสอบผลกระทบสิ่งแวดล้อม

โครงการ โรงแรม เอ็นเอชโบ๊ท ลากูน ภูเก็ต รีสอร์ท
(ชื่อเดิม โครงการ โรงแรม โบ๊ทลากูน รีสอร์ท (Boat Lagoon Resort) (ดัดแปลงอาคาร)
บริษัท ภูเก็ตโบ๊ทลากูน จำกัด
ตั้งอยู่เลขที่ 22/1 หมู่ 2 ถนนเทพกระษัตรี ตำบลเกาะแก้ว อำเภอเมือง จังหวัดภูเก็ต 83000
ประจำเดือนกรกฎาคม - ธันวาคม 2567

รายงานผลการปฏิบัติตามมาตรการป้องกัน และแก้ไขผลกระทบสิ่งแวดล้อม
และมาตรการติดตามตรวจสอบผลกระทบสิ่งแวดล้อม
โครงการอาคาร การจัดสรรที่ดิน และบริการชุมชน
โครงการ โรงแรม เอ็นเอชบีท ลากูน ภูเก็ต รีสอร์ท

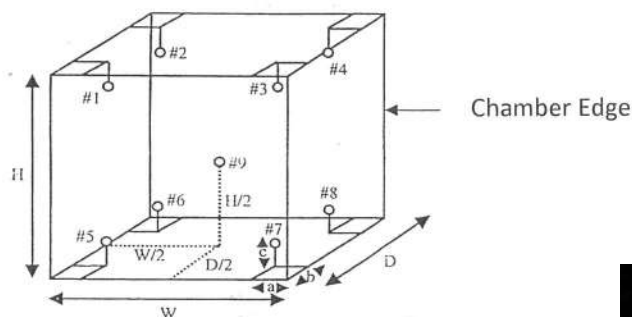
Sensor Installation Diagram

Dimension of the chamber : $W \times H \times D = 40 \times 44 \times 34$ cm
Sensor Installation : $a \times b \times c = 5 \times 5 \times 5$ cm
