รายงานผลการปฏิบัติตามมาตรการป้องกันและแก้ไขผลกระทบสิ่งแวดล้อม

และมาตรการติดตามตรวจสอบผลกระทบสิ่งแวดล้อม

โครงการเหมืองแร่หินอุตสาหกรรมชนิดหินบะซอลต์ เพื่ออุตสาหกรรมก่อสร้าง คำขอต่ออายุ  
ประทานบัตรที่ 1/2562 (ประทานบัตรที่ 31804/15388) ของห้างหุ้นส่วนจำกัด ศิลาภูผา

ประจำปี เดือน กรกฎาคม - ธันวาคม ประจำปี 2567

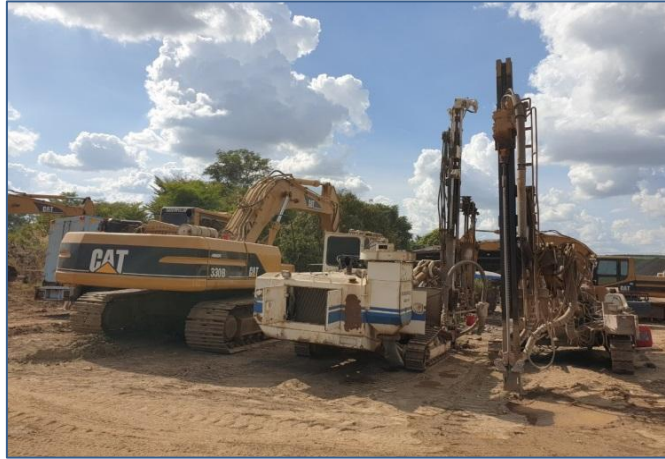
ผลกระทบสิ่งแวดล้อม	เงื่อนไขตามมาตรการ	ผลการปฏิบัติตามมาตรการ	ปัญหา อุปสรรคที่ไม่สามารถปฏิบัติ ตามมาตรการและแนวทางแก้ไข	เอกสารอ้างอิง
ระยะดำเนินการ	3. ใช้เครื่องเจาะรุกระเบิดแบบดินตะขำที่มีอุปกรณ์เก็บฝุ่นติดตั้งที่ตำแหน่งหัวเจาะหรือ ใช้น้ำหล่อลงในรูเจาะ เพื่อป้องกันและลดการฟุ้งกระจายของฝุ่นละอองที่เกิดจากการเจาะรุกระเบิด	-โครงการได้ดำเนินการใช้เครื่องเจาะรุกระเบิดแบบดินตะขำที่มีอุปกรณ์เก็บฝุ่นติดตั้งที่ตำแหน่งหัวเจาะหรือ ใช้น้ำหล่อลงในรูเจาะ ตามที่มาตรการกำหนด	-	ดังรูปที่ 2.1-3

รูปที่ 2.1-3 เครื่องเจาะรูระเบิดแบบตีนตะขาบ

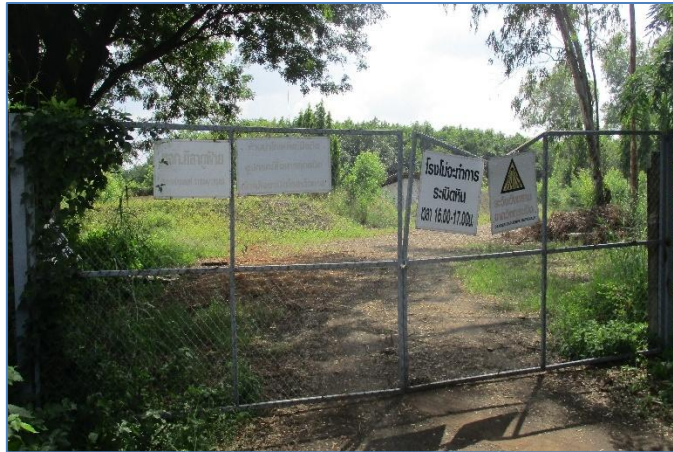
3. ใช้ปริมาณวัตถุระเบิดไม่เกิน 96 กิโลกรัมต่อจังหวัด จุฑะระเบิดด้วยไฟฟ้าแบบ หน่วงเวลา ระหว่างเวลา 16.00-17.00 น. วันละ 1 ครั้ง โดยให้มีสัญญาณเตือนก่อนการระเบิดให้ได้ยิน เป็นเวลาไม่น้อยกว่า 3 นาที และมองเห็นชัดเจนในระยะ 500 เมตร พร้อมทั้งจัดทำป้ายเตือนเวลาทำการระเบิด หินและเขตการใช้วัตถุระเบิดไว้ที่บริเวณทางเข้าเหมือง หรือบริเวณที่สามารถมองเห็นได้ชัดเจน ทั้งนี้ หลีกเลี่ยง การระเบิดย่อยหินที่มีขนาดใหญ่ให้ใช้เครื่องเจาะกระแทกหรือเครื่องกระแทกย่อยหินแทน	- โครงการมีการใช้วัตถุระเบิดสูงสุดไม่เกิน 96 กิโลกรัมต่อจังหวัด จุฑะระเบิดด้วยไฟฟ้าแบบหน่วงเวลา มีการระเบิดหน้าเหมืองระหว่างเวลา 16.00-17.00 น. ทำการระเบิดวันละ 1 ครั้งโดยให้มีสัญญาณเตือนก่อนการระเบิดให้ได้ยินในระยะไม่น้อยกว่า 500 เมตรและให้ได้ยินนานกว่า 3 นาที พร้อมทั้งติดป้ายเตือนเวลาทำการระเบิดหินและเขตการใช้วัตถุระเบิดที่ปากทางเข้าเหมือง ตามที่มาตรการกำหนดอย่างเคร่งครัด	-	ดังรูปที่ 2.1-4

รูปที่ 2.1-4 ป้ายแสดงเวลาการระเบิดหน้าเหมืองละคั้งเก็บวัตถุระเบิด

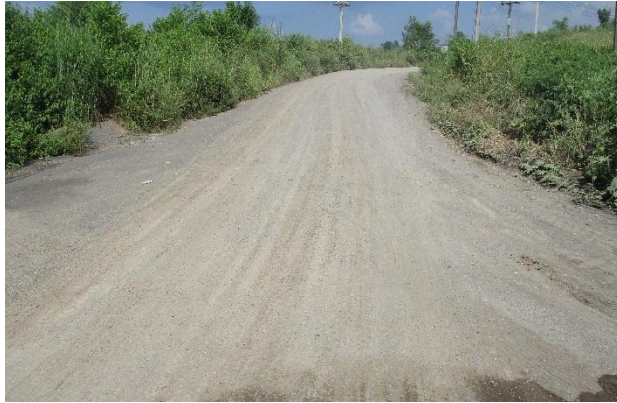
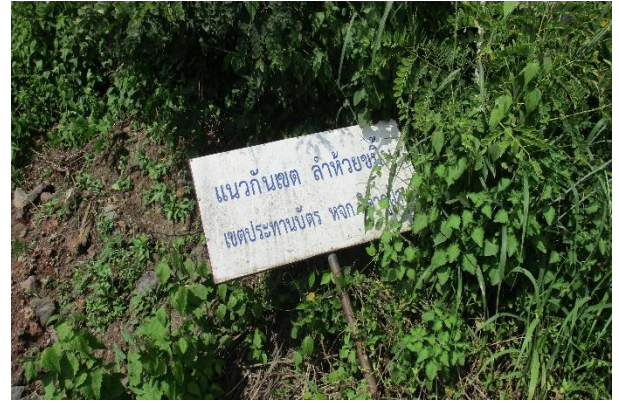
ผลกระทบสิ่งแวดล้อม	เงื่อนไขตามมาตรการ	ผลการปฏิบัติตามมาตรการ	ปัญหา อุปสรรคที่ไม่สามารถปฏิบัติ ตามมาตรการและแนวทางแก้ไข	เอกสารอ้างอิง
ระยะดำเนินการ	5. ให้ดูแลตรวจสอบความแข็งแรงของท่อลอด คอนกรีตเสริมเหล็กบริเวณเส้นทางที่ใช้ขนส่ง ช่วงที่ผ่านลำห้วยขมิ้น เพื่อรักษาทางน้ำให้ไหล ได้สะดวกในฤดูฝน	-โครงการได้ดำเนินการจ้างเจ้าหน้าที่ในโครงการทุกคนให้ ช่วยสังเกต และเฝ้าระวังหากพบเห็นความผิดปกติให้เร่งแจ้ง เพื่อทราบโดยทันที	-	ดังรูปที่ 2.1-5

รูปที่ 2.1-5 ถนนช่วงที่ผ่านทางลัดลำห้วยขมิ้น

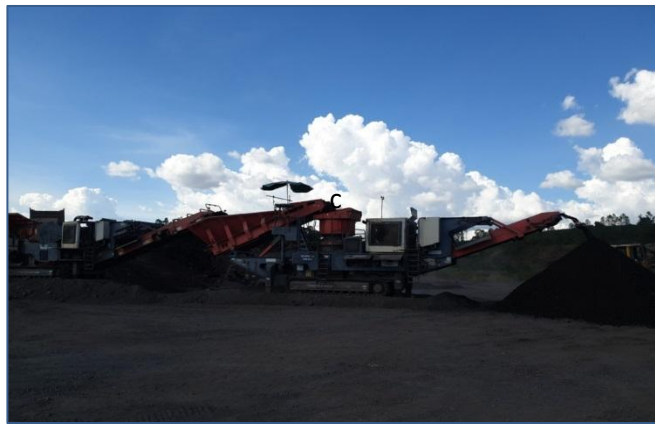
7. เครื่อง Mobile Crusher ให้มีวัสดุปิดคลุม เครื่องบดหยาบและละเอียด (Crusher and Mill ยังรับแร่ขนาดใหญ่ (Hopper) ตะแกรงร่อน คัดเศษแร่ มูลดินทราย (Scalping) พร้อมทั้ง ติดตั้งเครื่องฉีด สเปรย์น้ำหรือเครื่องเก็บฝุ่นแบบ ถุงกรอง (Bag Filter) บริเวณทุกจุดที่กำเนิดฝุ่น ละออง เพื่อควบคุมและ ลดการฟุ้งกระจายของ ฝุ่นละออง พร้อมทั้งหมั่นดูแลบำรุงรักษาอาคาร และอุปกรณ์ต่าง ๆ ให้สามารถใช้การได้ อย่างมี ประสิทธิภาพและสม่ำเสมอ	-โครงการได้ดำเนินการให้มีวัสดุปิดคลุมเครื่องฉีด สเปรย์น้ำ สำหรับเครื่อง Mobile Crusher เพื่อควบคุมและ ลดการฟุ้ง กระจายของฝุ่นละออง ตามที่มาตรการกำหนด	-	ดังรูปที่ 2.1-6

รูปที่ 2.1-6 เครื่อง Mobile Crusher

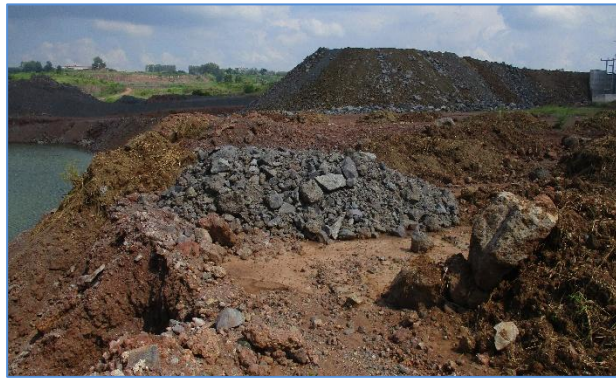
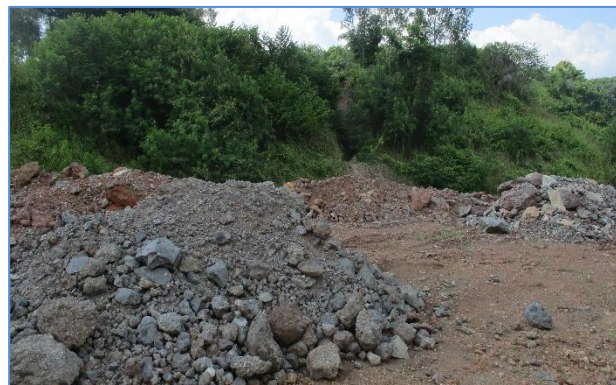
รูปที่ 2.1-7 บริเวณพื้นที่ที่ผ่านการทำเหมืองแล้วทางด้านทิศตะวันตกของ โครงการในพื้นที่ประทานบัตรที่ 31804/15388

ผลกระทบสิ่งแวดล้อม	เงื่อนไขตามมาตรการ	ผลการปฏิบัติตามมาตรการ	ปัญหา อุปสรรคที่ไม่สามารถปฏิบัติ ตามมาตรการและแนวทางแก้ไข	เอกสารอ้างอิง
ระยะดำเนินการ	7. นำเปลือกดินไปถมกลับบริเวณพื้นที่ที่ผ่านการ ทำเหมืองแล้วทางด้านทิศตะวันตกของ โครงการ ในพื้นที่ประทานบัตรที่ 31804/15388 เนื้อที่ ประมาณ 62.3 ไร่ หากถมกลับจนถึงระดับ ภูมิ ประเทศเดิมแล้วให้เกินกองเพิ่มเติมในลักษณะ ชั้นบันได ความสูงไม่เกิน 5 เมตร ความกว้างไม่ น้อยกว่า 7 เมตร และรักษาความลาดเอียงไม่ เกิน ๒๗ องศา ทั้งนี้ ให้มีการปรับสภาพพื้นที่ บริเวณแนวลำห้วยขมิ้น ให้มีสภาพที่สามารถใช้ ประโยชน์ได้	-ปัจจุบันโครงการอยู่ระหว่างการนำเปลือกดินไปถมกลับ บริเวณพื้นที่ที่ผ่านการทำเหมืองแล้วทางด้านทิศตะวันตกของ โครงการในพื้นที่ประทานบัตรที่ 31804/15388 เนื้อที่ ประมาณ 62.3 ไร่ ตามที่มาตรการกำหนด	-	ดังรูปที่ 2.1-7

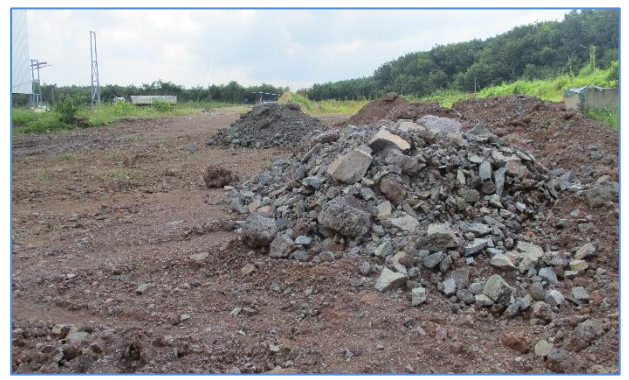
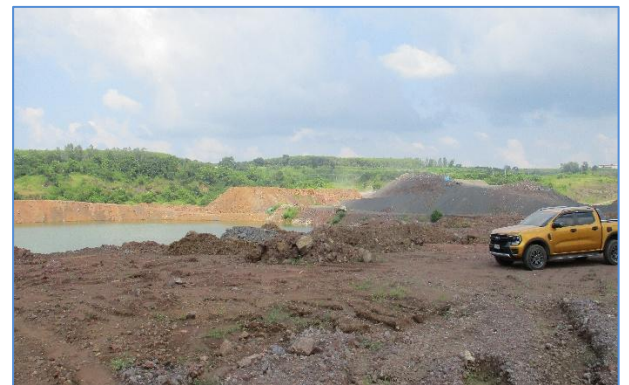
8. ให้ดูแลรักษาค้นทำนบดินอัดแน่น ขนาดฐาน กว้าง 4 เมตร ความสูง 1.5 เมตร และสันบน กว้าง 2 เมตร ร่วมกับคูระบายน้ำขนาดความ กว้างท้องร่อง 0.8 เมตร ความลึก 0.8 เมตร และ ด้านบนกว้าง 2.4 เมตร ตามขอบประทานบัตร โดยรอบ	-โครงการได้ดำเนินการดูแลรักษาค้นทำนบดินตามขอบ ประทานบัตรโดยรอบ อย่างสม่ำเสมอ	-	ดังรูปที่ 2.1-8

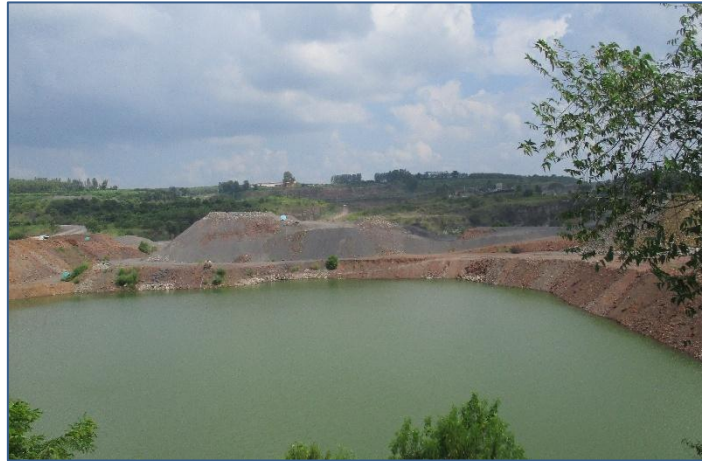
ผลกระทบสิ่งแวดล้อม	เงื่อนไขตามมาตรการ	ผลการปฏิบัติตามมาตรการ	ปัญหา อุปสรรคที่ไม่สามารถปฏิบัติ ตามมาตรการและแนวทางแก้ไข	เอกสารอ้างอิง
ระยะดำเนินการ	9. ออกแบบให้มีบ่อรับน้ำ (Sump) บริเวณที่ ต่ำสุดของบ่อเหมืองเพื่อรวบรวมน้ำไหลบ่าจาก พื้นที่หน้าเหมืองและให้จัดทำบ่อดักตะกอน ขนาดประมาณ 5 ไร่ ในพื้นที่ประทานบัตรที่ 31804/15388ตามที่ระบุไว้ในแผนตั้ง โครงการทำเหมืองพร้อมทั้งขุดลอกตะกอน สะสมออกจากบ่อดักตะกอนและระบายน้ำ อย่างน้อยปีละ 1 ครั้ง	-โครงการได้ดำเนินการจัดทำบ่อรับน้ำ (Sump) บริเวณที่ ต่ำสุดของบ่อเหมืองเพื่อรวบรวมน้ำไหลบ่าจาก พื้นที่หน้า เหมือง และมีการดูแลรักษาอย่างสม่ำเสมอ	-	ดังรูปที่ 2.1-9

รูปที่ 2.1-9 บ่อรับน้ำ (Sump) ของโครงการ

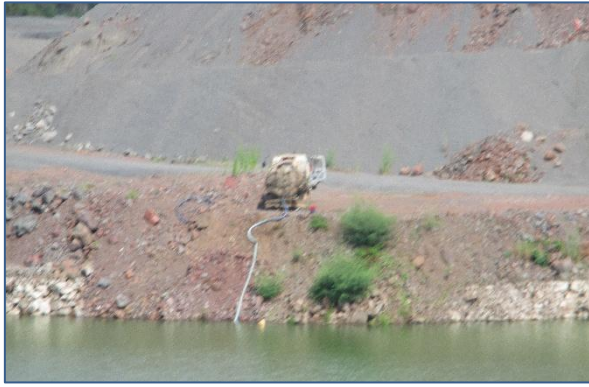
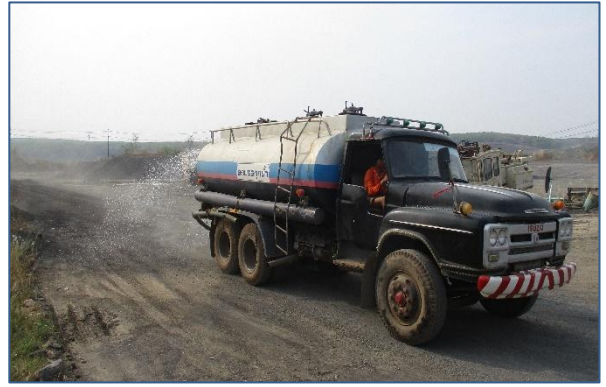
รูปที่ 2.1-11 รถบรรทุกน้ำพรมถนนของโครงการ

ผลกระทบสิ่งแวดล้อม	เงื่อนไขตามมาตรการ	ผลการปฏิบัติตามมาตรการ	ปัญหา อุปสรรคที่ไม่สามารถปฏิบัติตามมาตรการและแนวทางแก้ไข	เอกสารอ้างอิง
ระยะดำเนินการ	<p>11. จัดให้มีรถบรรทุกน้ำ เพื่อฉีดพรมเส้นทางลำเลียงและขนส่งแร่ที่เป็นถนนดินอัดแน่น อย่างสม่ำเสมออย่างน้อยวันละ 3-4 ครั้ง หรือตามความเหมาะสมกับสภาพภูมิอากาศ เพื่อลดการฟุ้งกระจาย ของฝุ่นละออง และให้ปรับปรุงสภาพผิวเส้นทางที่ใช้ในการขนส่งแร่ให้มีสภาพใช้งานได้ดีและปลอดภัยอยู่เสมอ กรณีประชาชนได้รับความเดือดร้อนจากเส้นทางขนส่ง เจ้าของโครงการต้องรับผิดชอบดำเนินการแก้ไขทันที</p> <p>12. จัดหาและกำชับให้พนักงานสวมใส่อุปกรณ์ป้องกันอันตรายส่วนบุคคล เช่น หมวกนิรภัย รองเท้ากันภัย ถุงมือนิรภัย หน้ากากกันฝุ่น เครื่องป้องกันตา ป้องกันหู ฯลฯ ตามความเหมาะสมของลักษณะงาน อย่างสม่ำเสมอ และมีน้ำดื่ม น้ำใช้ ที่พักและส้วมที่ถูกสุขลักษณะในเขตเหมืองแร่ พร้อมทั้งจัดให้มีการตรวจสอบสุขภาพของพนักงานอย่างน้อยปีละ 1 ครั้ง ได้แก่ การตรวจสอบสุขภาพทั่วไป สมรรถภาพการได้ยิน ระบบหายใจ และการเอกซเรย์ปอด</p>	<p>-โครงการได้ดำเนินการจัดให้มีรถบรรทุกน้ำ เพื่อฉีดพรมเส้นทางลำเลียงและขนส่งแร่ที่เป็นถนนดิน อย่างสม่ำเสมอ เพื่อลดการฟุ้งกระจาย ของฝุ่นละออง และให้ปรับปรุงสภาพผิวเส้นทางที่ใช้ในการขนส่งแร่ให้มีสภาพใช้งานได้ดีและปลอดภัยอยู่เสมอ</p> <p>-โครงการได้ดำเนินการจัดหาและกำชับให้พนักงานสวมใส่อุปกรณ์ป้องกันอันตรายส่วนบุคคล และจัดให้มีน้ำดื่ม น้ำใช้ ที่พักและส้วมที่ถูกสุขลักษณะในเขตเหมืองแร่ พร้อมทั้งจัดให้มีการตรวจสอบสุขภาพของพนักงานอย่างน้อยปีละ 1 ครั้ง ตามที่มาตรการกำหนด</p>	-	<p>รูปที่ 2.1-11</p> <p>รูปที่ 2.1-12 และภาคผนวก ค</p>

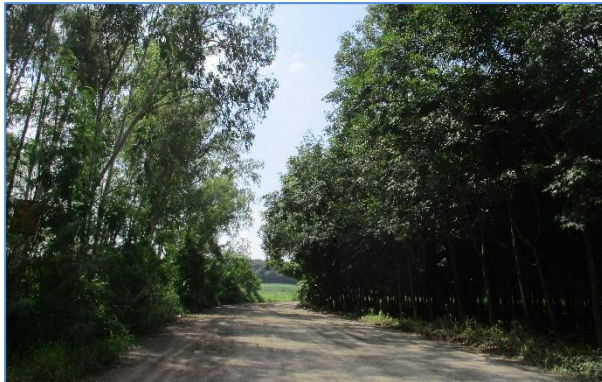
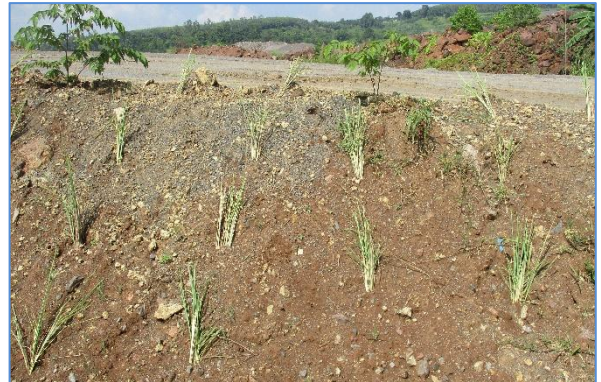
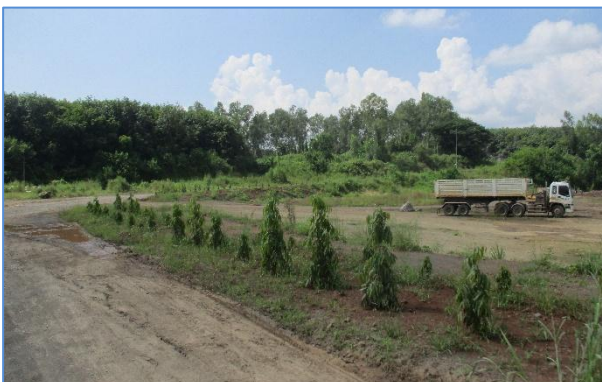
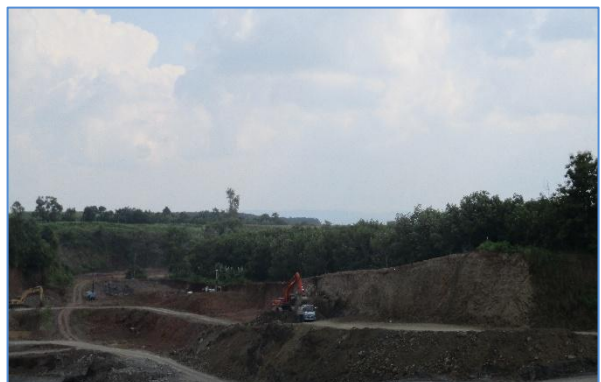
รูปที่ 2.1-14 ต้นไม้ และ พืชคลุมดินโดยรอบพื้นที่โครงการ

ผลกระทบสิ่งแวดล้อม	เงื่อนไขตามมาตรการ	ผลการปฏิบัติตามมาตรการ	ปัญหา อุปสรรคที่ไม่สามารถปฏิบัติ ตามมาตรการและแนวทางแก้ไข	เอกสารอ้างอิง
ระยะดำเนินการ	<p>16. ให้ทำการฟื้นฟูสภาพพื้นที่โครงการฯ ควบคู่ไปกับการทำเหมือง ดังนี้</p> <p>16.1 ดูแลรักษาพืชพันธุ์ไม้ที่มีอยู่เดิม และปลูกต้นไม้ท้องถิ่นหรือพันธุ์ไม้อื่น ๆ ที่เหมาะสมเสริมทดแทนต้นไม้ที่ตายลงในพื้นที่ที่เว้นไม่ทำเหมือง บนคันทำนบดิน และริมเส้นทางขนส่งแร่ ระยะปลูก 2x2 เมตร แบบสลับฟันปลา พร้อมทั้งบำรุงรักษาต้นไม้เหล่านั้นให้มีการเจริญเติบโตที่ดี เพื่อเพิ่ม พื้นที่สีเขียวและลดผลกระทบด้านทัศนียภาพพื้นที่โครงการ</p> <p>16.2 พื้นที่ทำเหมืองซึ่งมีลักษณะเป็นบ่อเหมืองลึกลงไปจากพื้นดินโดยรอบ ให้ปรับแต่ง ความลาดชันผนัง และพื้นของชั้นบันไดให้มีเสถียรภาพแข็งแรงและความปลอดภัย โดยการปลูกพืชคลุมดิน และ หญ้าแฝก เพื่อป้องกันการชะล้างพังทลายของดินและพัฒนาเป็นบ่อเก็บกักน้ำเพื่อใช้สอยต่อไป ทั้งนี้ ให้จัดทำแผนและรายงานผลการดำเนินงานด้านการฟื้นฟูพื้นที่ทำเหมืองแร่ให้ กรมอุตสาหกรรมพื้นฐานและการเหมืองแร่ และหน่วยงานที่เกี่ยวข้องทราบทุก 3 ปี</p>	<p>-โครงการได้ดำเนินการดูแลรักษาพืชพันธุ์ไม้ที่มีอยู่เดิม และปลูกต้นไม้ท้องถิ่นหรือพันธุ์ไม้อื่น ๆ ที่เหมาะสมเสริมทดแทนต้นไม้ที่ตายลงในพื้นที่ที่เว้นไม่ทำเหมืองบนคันทำนบดิน และริมเส้นทางขนส่งแร่ ตามที่มาตรการกำหนด</p> <p>-โครงการได้ดำเนินการปรับปรุง และปลูกพืชคลุมดิน และ หญ้าแฝก เพื่อป้องกันการชะล้างพังทลายของดินตามที่มาตรการกำหนด</p>	-	รูปที่ 2.1-14

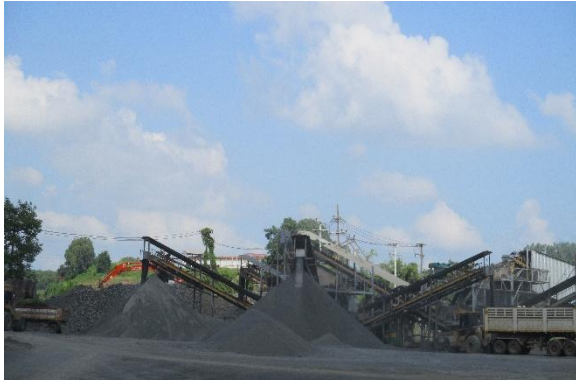
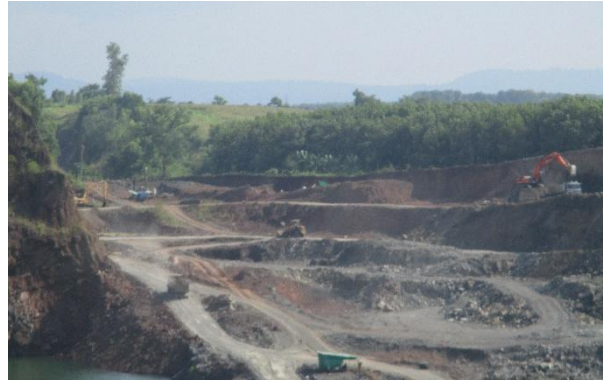
รูปที่ 2.2-1 พื้นที่โครงการในปัจจุบัน

ผลกระทบสิ่งแวดล้อม	เงื่อนไขตามมาตรการ	ผลการปฏิบัติตามมาตรการ	ปัญหา อุปสรรคที่ไม่สามารถปฏิบัติ ตามมาตรการและแนวทางแก้ไข	เอกสารอ้างอิง
1.มาตรการป้องกันและ แก้ไขผลกระทบ สิ่งแวดล้อมที่เสนอไว้ใน รายงาน	1.1 ให้เปิดหน้าเหมืองแบบขั้นบันไดโดยให้แต่ละ ขั้นมีความสูงประมาณ 10 เมตร ความกว้าง ประมาณ 10 เมตร และความลาดเอียงรวมโดย เฉลี่ยไม่เกิน 45 องศา	-โครงการได้ดำเนินการเปิดหน้าเหมืองตามที่มาตรการ กำหนดและค่อยปรับปรุงแก้ไขอย่างสม่ำเสมอ	-	ดังรูปที่ 2.2-1

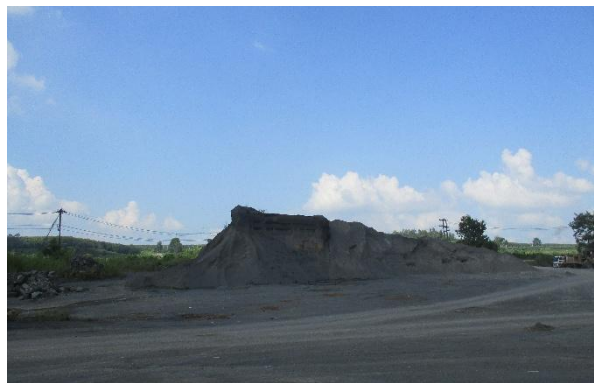
รูปที่ 2.2-2 พื้นที่เก็บกองเปลือกดินของโครงการ

1.2 ให้เตรียมพื้นที่เก็บกองเปลือกดินและเศษ หินขนาด 53 ไร่ โดยเก็บกองสูงไม่เกิน 10 เมตร พร้อมทั้งสร้างทำนบกั้นดินขนาด 6 เมตร สูง 2 เมตร ยอดทำนบกั้นกว้าง 2 เมตร ความลาดเอียง ของคันทำนบกั้นไม่เกิน 45 องศา และคูระบายน้ำ ขนาดความกว้างของท้องร่อง 0.8 เมตร ลึก 0.8 เมตรความกว้างส่วนผิวด้านบน 2.4 เมตรให้มี ทิศทางการไหลลงสู่บ่อตกตะกอนพื้นที่ 5 ไร่ ลึก 2 เมตร พร้อมทั้งปลูกพืชคลุมดินจำพวกหญ้า หรือพืชตระกูลถั่ว บริเวณที่เก็บกองเปลือกดิน และเศษหินและบริเวณคันทำนบกั้น	-โครงการได้ดำเนินการให้มีพื้นที่เก็บกองเปลือกดินให้เป็นไป ตามที่มาตรการกำหนด	-	ดังรูปที่ 2.2-2

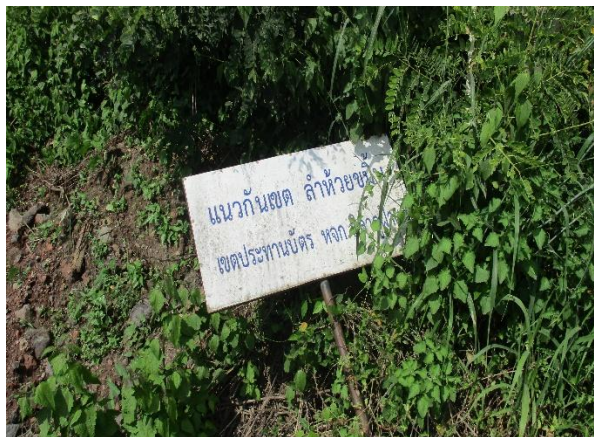
รูปที่ 2.2-3 แนวเขตเว้นไม่ทำเหมืองใกล้กับทางน้ำห้วยขมิ้น

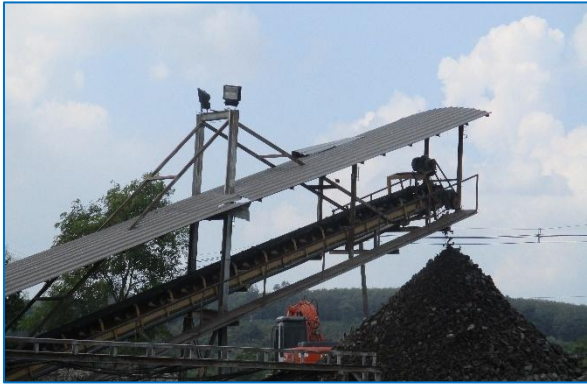
รูปที่ 2.2-4 พื้นที่โรงโม่ในปัจจุบัน

1.8 ให้ทำการปรับปรุงสภาพของโรงโม่หินดังนี้ 1) ให้สร้างอาคารหรือวัสดุปิดคลุมโรงโม่หินให้ ครบทั้ง 3 ด้าน โดยเฉพาะบริเวณที่จะก่อให้เกิด การฟุ้งกระจายของฝุ่นละออง	-โครงการได้ดำเนินการปิดคลุมโรงโม่หินเพื่อป้องกันและลด ปัญหาฝุ่นละอองตามที่มาตรการกำหนด	-	ดังรูปที่ 2.2-4

1.10 ให้ชิงสแนทสูงประมาณ 12 เมตร ทางด้าน ทิศเหนือจรดทิศตะวันออกในบริเวณที่ติดต่อกับ พื้นที่โรงโม่หิน เพื่อป้องกันการฟุ้งกระจายของ ฝุ่นจากโรงโม่หินไปยังชุมชนบ้านบ่อฝ้าย	-ปัจจุบันโครงการได้ดำเนินการปิดคลุมโรงโม่ทั้ง 3 ด้านเพื่อ ป้องกันและลดปัญหาฝุ่นละอองที่อาจเกิดขึ้น	-	ดังรูปที่ 2.2-4

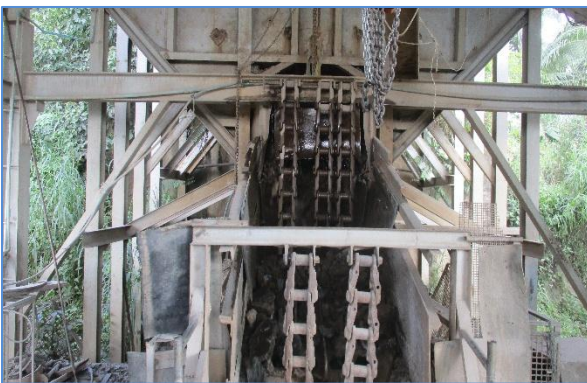
รูปที่ 2.2-5 ระบบสเปรย์น้ำของโรงโม่

2) ให้ติดตั้งระบบกำจัดฝุ่น เช่น ระบบสเปรย์น้ำ หรืออุปกรณ์อื่นๆให้ใช้งานได้อย่างมี ประสิทธิภาพ	-โครงการได้ดำเนินการจัดหาและติดตั้งระบบป้องกันฝุ่นและ ลดปัญหาละอองตามที่มาตรการกำหนด	-	ดังรูปที่ 2.2-5

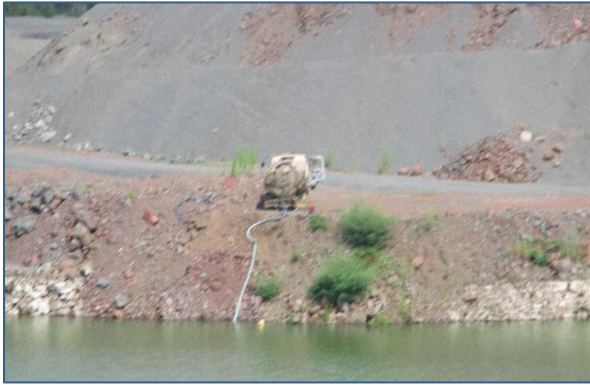
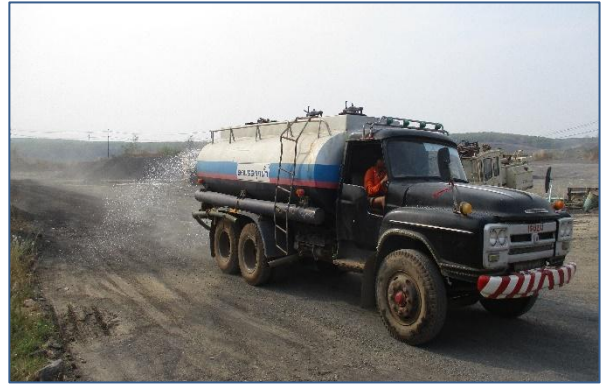
รูปที่ 2.2-6 รถฉีดพรมน้ำในพื้นที่โครงการ

6) มีรถบรรทุกน้ำและดำเนินการฉีดพรมน้ำใน เขตโรงโม่หินตลอดเวลาทำการและไม่ใช้น้ำตาก บ่อที่ทางโครงการฯ ขุดขึ้นบริเวณโรงโม่หินขนาด 10x 15x3 เมตร จำนวน 1 บ่อ และ ขนาด 20 x30x3 เมตร จำนวน 1 บ่อ ทั้งนี้ให้ทำการ ปรับปรุงให้แล้วเสร็จภายในระยะเวลา 6 เดือน	-โครงการได้จัดให้มีรถบรรทุกน้ำฉีดพรมในพื้นที่โครงการ อย่างสม่ำเสมอ	-	ดังรูปที่ 2.2-6

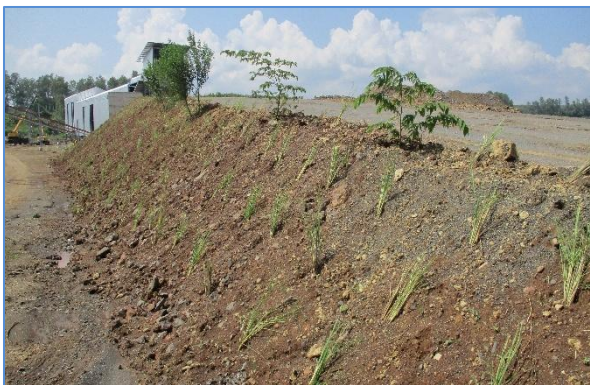
รูปที่ 2.2-7 การปลูกฟื้นคลุมดินของโครงการ

ผลกระทบสิ่งแวดล้อม	เงื่อนไขตามมาตรการ	ผลการปฏิบัติตามมาตรการ	ปัญหา อุปสรรคที่ไม่สามารถปฏิบัติ ตามมาตรการและแนวทางแก้ไข	เอกสารอ้างอิง
1.มาตรการป้องกันและ แก้ไขผลกระทบ สิ่งแวดล้อมที่เสนอไว้ใน รายงาน	1.9 ให้ปลูกต้นไม้โตเร็วโดยรอบพื้นที่โครงการ และให้ปลูกต้นไม้โตเร็วเพิ่มเติมตามแนวเขตของ โรงโม่ โดยมีระยะห่างระยะแถวและละต้น เท่ากับ 2x2 เมตร แบบสลับฟันปลา จำนวน 2 แถว	-โครงการได้ดำเนินการปลูกหญ้าแฝกในพื้นที่เพื่อช่วยพะยุง ดินและป้องกันการกัดเซาะของน้ำในฤดูฝน	-	ดังรูปที่ 2.2-7

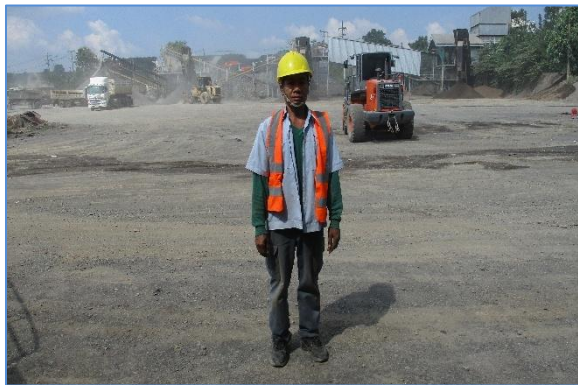
รูปที่ 2.2-8 อุปกรณ์ป้องกันอันตรายส่วนบุคคลของเจ้าหน้าที่โครงการ

1.11 ให้จัดหาอุปกรณ์ป้องกันอันตรายส่วน บุคคลให้คนงานสวมใส่ให้เหมาะสมกับประเภท ของงาน เช่น หมวกนิรภัย หน้ากากป้องกันฝุ่น รองเท้าหุ้มเหล็ก ปลั๊กอุดหู หรือเครื่องครอบหู และแว่นนิรภัย และให้มีการตรวจสอบสุขภาพและ เก็บบันทึกข้อมูลสุขภาพของคนงานเป็นประจำ อย่างน้อยปีละ 1 ครั้ง	-โครงการได้ดำเนินการจัดหาอุปกรณ์ป้องกันอันตรายส่วน บุคคลให้คนงานสวมใส่ให้เหมาะสมกับประเภทของงาน และมีการตรวจสอบสุขภาพของพนักงานตามมาตรการกำหนด	-	ดังรูปที่ 2.2-8 และภาคผนวก ค

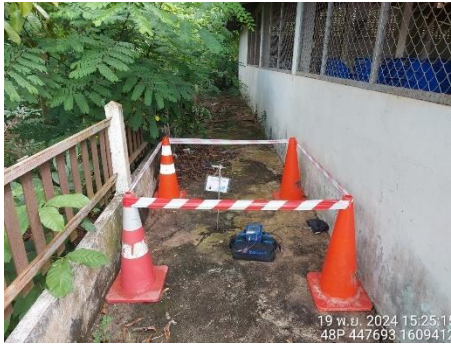
บ้านชำซีเหล็ก

จุดตรวจวัดแรงสั่นสะเทือน

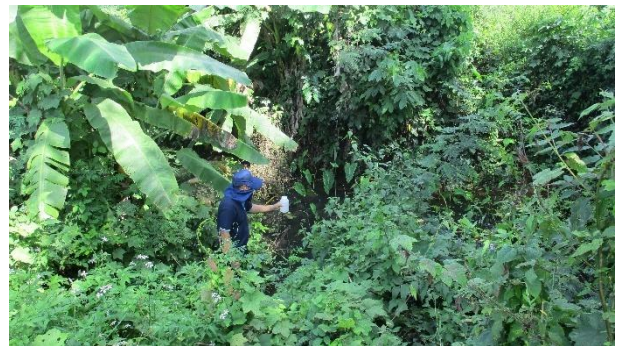
ห้วยขมิ้นหลังผ่านโครงการ

จุดตรวจวัดคุณภาพน้ำผิวดิน

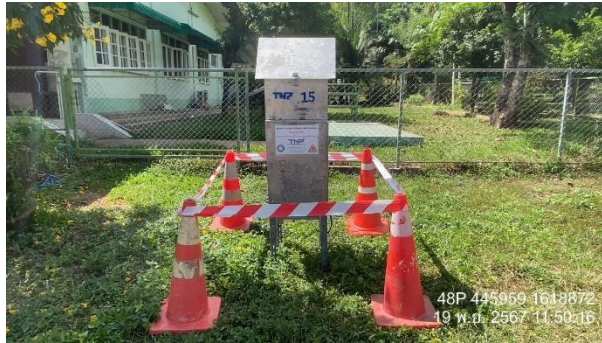
บ้านกุฝ้าย (บริเวณโรงโม่เก่า)

จุดตรวจวัดคุณภาพอากาศ

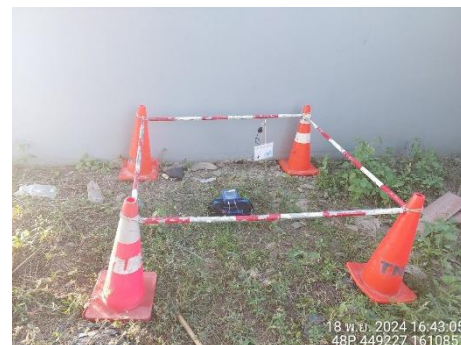
บริเวณโรงโม่หินศิลากุฝ้าย

จุดตรวจวัดแรงสั่นสะเทือน

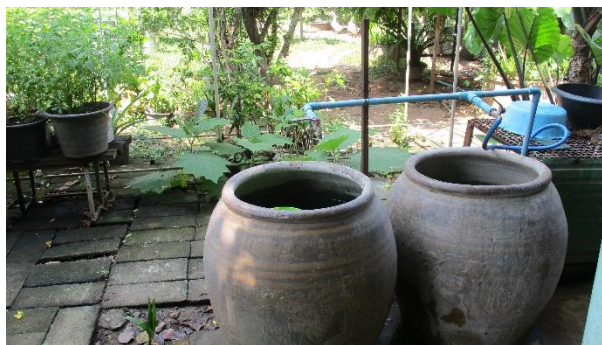
บ้านกุฝ้าย

จุดตรวจวัดคุณภาพน้ำใต้ดิน
