โครงการเหมืองหินอุตสาหกรรมชนิดหินปูน เพื่ออุตสาหกรรมก่อสร้าง

ประทานบัตรที่ 33156/16396

ห้างหุ้นส่วนจำกัด เลิศวัฒนาการโยธา

## มาตรการป้องกันและแก้ไขผลกระทบสิ่งแวดล้อม และมาตรการติดตามตรวจสอบคุณภาพสิ่งแวดล้อม

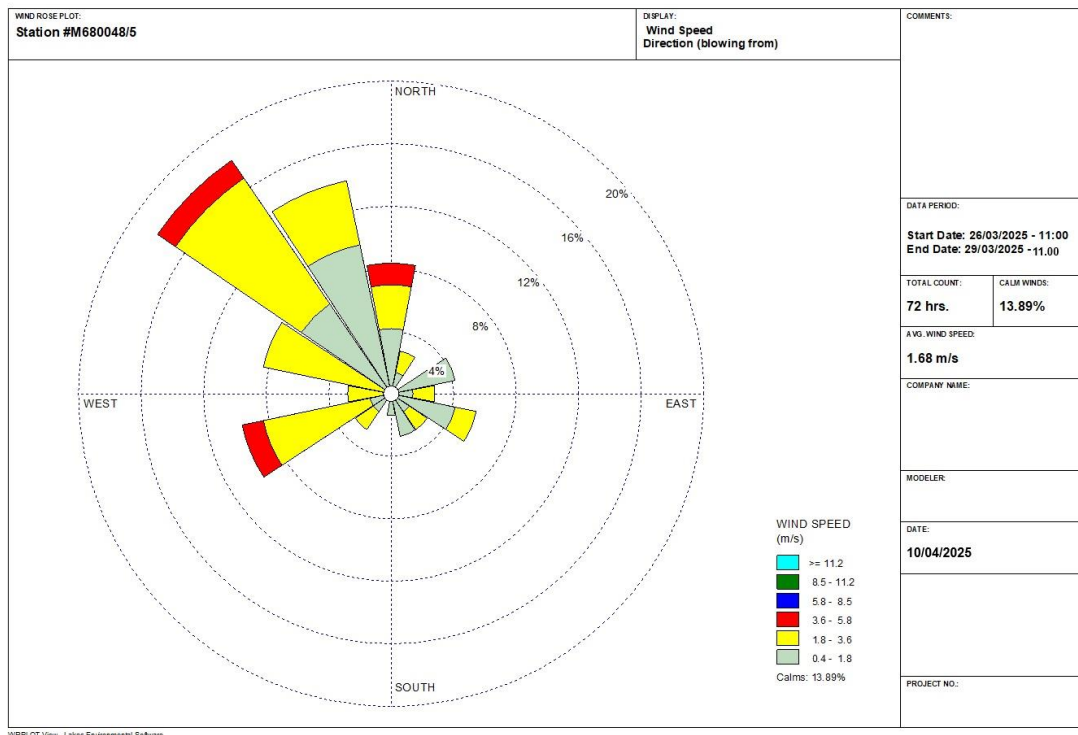
รูปที่ 2-2 ผังแสดงความเร็วและทิศทางลม

การตรวจวัดความเร็วและทิศทางลม โครงการเหมืองแร่หินอุตสาหกรรมชนิดหินปูน เพื่ออุตสาหกรรมก่อสร้าง ประทานบัตรที่ 33156/16396 ร่วมแผนผังโครงการทำเหมืองเดียวกันกับประทานบัตรที่ 33158/16528 ประทานบัตรที่ 33120/16219 และประทานบัตรที่ 33122/16220 ของบริษัท ผาทองทุ่งสง จำกัด โดยทำการตรวจวัดบริเวณสำนักงานโรงโม่หินของโครงการ ระหว่างวันที่ 26-29 มีนาคม 2568 พบว่า ลมส่วนใหญ่พัดมาจากทางด้านทิศตะวันตกเฉียงเหนือ พัดผ่านด้วยความเร็วลมระหว่าง 1.8-3.6 เมตร/วินาที ซึ่งลมดังกล่าวจัดเป็นลมเฉื่อยเบา (Light Air) ตามการแบ่งขนาดลมของโบฟอร์ต (The Beau fort Scale of Wind-ภูมิศาสตร์ กายภาพ, ทวี ทองสว่าง และคณะ, 2536) แสดงดังรูปที่ 2-2 และตารางที่ 2-6 และเนื่องจากลมส่วนใหญ่พัดมาจากทางด้านทิศตะวันตกเฉียงเหนือ ดังนั้น บริเวณที่จะได้รับผลกระทบด้านฝุ่นละอองตามทิศทางของลม คือ บ้านราษฎรทางด้านทิศตะวันออก ทั้งนี้ จากการตรวจวัดคุณภาพอากาศในบริเวณดังกล่าว พบว่า ผลการตรวจวัดปริมาณฝุ่นละอองแขวนลอยรวม (TSP) มีค่าเท่ากับ 0.037-0.049 มิลลิกรัมต่อลูกบาศก์เมตร และปริมาณฝุ่นละอองขนาดเล็กกว่า 10 ไมครอน (PM-10) มีค่าเท่ากับ 0.014-0.018 มิลลิกรัมต่อลูกบาศก์เมตร ซึ่งมีค่าอยู่ในเกณฑ์มาตรฐาน อย่างไรก็ตามทางโครงการได้มีการปฏิบัติตามมาตรการลดผลกระทบในเรื่องการฟุ้งกระจายของฝุ่นละอองจากกิจกรรมการทำเหมือง และกิจกรรมการขนส่งแร่อย่างเคร่งครัด และมีมาตรการป้องกันการฟุ้งกระจายของฝุ่นละอองอย่างต่อเนื่อง โดยการสร้างอาคารปิดคลุมโรงโม่หิน ติดตั้งระบบสเปรย์น้ำตามแหล่งกำเนิดฝุ่นละออง และฉีดพรมน้ำตามเส้นทางขนส่งแร่เป็นประจำ แสดงผลการตรวจวัดทางห้องปฏิบัติการดังเอกสารแนบ 19 เอกสารสอบเทียบเครื่องมือดังเอกสารแนบ 20 และเอกสารอนุญาตขึ้นทะเบียนห้องปฏิบัติการวิเคราะห์ดังเอกสารแนบ 21
