โครงการ Chapter one shine bangpo ตั้งอยู่บน ประชาราษฎร์สาย 1 แขวงบางซื่อ เขตบางซื่อ กรุงเทพมหานคร (ต่อไปนี้จะเรียกว่า “โครงการ”) มีขนาดพื้นที่ 3-1-38 ไร่ หรือ 5,352 ตารางเมตร ซึ่งมีลักษณะเป็นอาคารชุดพักอาศัย ประกอบด้วย อาคารชุดพักอาศัย สูง 33 ชั้น และชั้นลอย 1 ชั้น จำนวน 1 อาคาร และอาคารจอดรถสูง 5 ชั้น จำนวน 1 อาคาร มีห้องพักอาศัยรวมทั้งสิ้น 607 ห้องชุด เพื่อการพาณิชย์ (ร้านค้า) 2 ห้อง และที่จอดรถ 251 คัน พร้อมสิ่งอำนวยความสะดวก เช่น สระว่ายน้ำ ห้องออกกำลังกาย และพื้นที่จัดสวน เป็นต้น โดยได้รับความเห็นชอบจากคณะกรรมการผู้ชำนาญการ พิจารณารายงานการประเมินผลกระทบสิ่งแวดล้อมด้านอาคาร การจัดสรรที่ดิน และบริการชุมชน เมื่อวันที่ 28 ธันวาคม พ.ศ. 2559 ตามหนังสือเลขที่ ทส 1009.5/16014 ลงวันที่ 30 ธันวาคม พ.ศ. 2559 (ภาคผนวก ก-1) ซึ่งปัจจุบันโครงการ Chapter one shine bangpo ได้จดทะเบียนเป็นนิติบุคคลอาคารชุด เมื่อวันที่ 22 สิงหาคม พ.ศ. 2562 และต่อมาได้มีการเปลี่ยนแปลงบริษัทบริหารอาคารชุดเป็นบริษัท แอล พี พี พรอพเพอร์ตี้ มาเนจเม้นท์ จำกัด โดยเข้ามาเป็นผู้บริหารจัดการ อาคาร และเป็นผู้รับผิดชอบในการดำเนินงานของโครงการฯ ซึ่งในรายงานฯ ได้ระบุให้เจ้าของโครงการ หรือ นิติบุคคลต้อง ยึดถือปฏิบัติตามมาตรการป้องกันและแก้ไขผลกระทบสิ่งแวดล้อม และมาตรการติดตามตรวจสอบผลกระทบสิ่งแวดล้อม ตามที่ได้เสนอไว้ในรายงานก

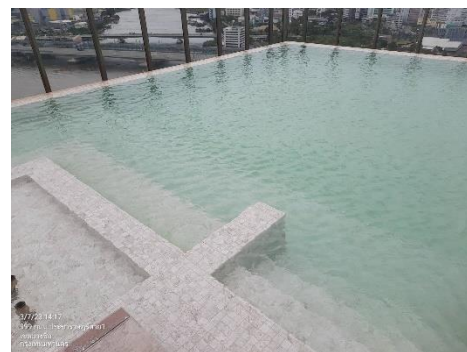
รูปที่ 2-49 สระว่ายน้ำโครงการฯ

สระผู้ใหญ่

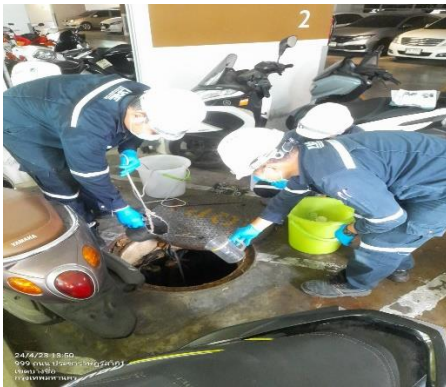
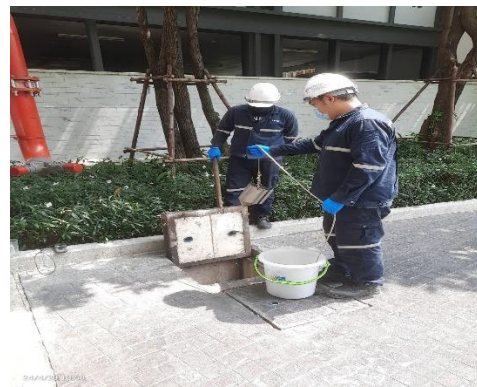
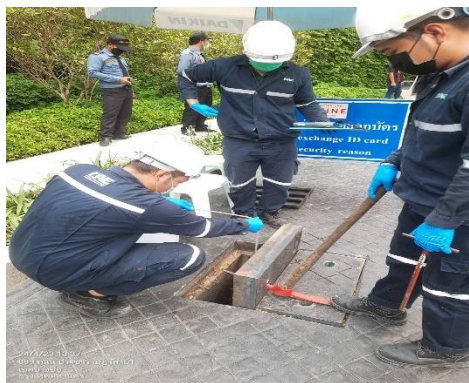
รูปที่ 3-1 สถานีเก็บตัวอย่างคุณภาพน้ำทิ้งของโครงการฯ

จุดก่อนเข้าระบบบำบัดน้ำเสีย

จุดหลังจากจากระบบบำบัดน้ำเสีย

จุดบ่อกักน้ำสุดท้ายของระบบระบายน้ำ

บริษัท ยูโนเด็ค แอนนาลิสต์ แอนด์ เอ็นจิเนียริง คอนซัลแตนท์ จำกัด จะดำเนินการเก็บตัวอย่างและตรวจวิเคราะห์คุณภาพน้ำทิ้งตามวิธีการในประกาศกระทรวงทรัพยากรธรรมชาติและสิ่งแวดล้อม เรื่อง กำหนดมาตรฐานควบคุมการระบายน้ำทิ้งจากอาคารบางประเภทและบางขนาด ตีพิมพ์ในราชกิจจานุเบกษา เล่ม 122 ตอนที่ 125 ง ลงวันที่ 7 พฤศจิกายน 2548 และวิธีการตาม Standard Methods for the Examination of Water and Wastewater, 23rd Edition โดย American Public Health Association, American Water Works Association, Water Environment Federation แสดงดังตารางที่ 3-3

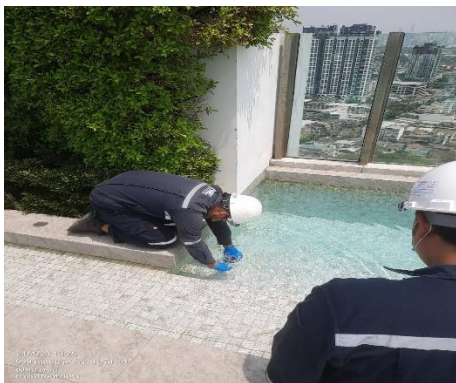
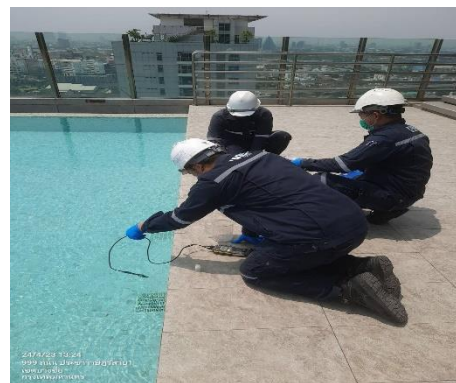
รูปที่ 3-2 สถานที่เก็บตัวอย่างคุณภาพน้ำสระว่ายน้ำของโครงการฯ

บริเวณที่มีผู้ใช้บริการบางเบา (ส่วนต้น)

บริเวณที่มีผู้ใช้บริการหนาแน่น (ส่วนลึก)

บริษัท ยูไนเต็ต แอนนาลิสต์ แอนด์ เอ็นจิเนียริง คอนซัลแตนท์ จำกัด จะดำเนินการเก็บตัวอย่างและตรวจวิเคราะห์คุณภาพน้ำทั้งตามวิธีการในข้อบังคับกรุงเทพมหานคร ว่าด้วยหลักเกณฑ์การประกอบการค้า ซึ่งเป็นที่รังเกียจหรือ อาจเป็นอันตรายแก่สุขภาพประเภทการจัดตั้งสระว่ายน้ำ พ.ศ. 2530 ประกาศในราชกิจจานุเบกษา เล่มที่ 104 ตอนที่ 205 ลงวันที่ 14 ตุลาคม พ.ศ. 2530 คำแนะนำของคณะกรรมการสาธารณสุข ฉบับที่ 1/2550 เรื่อง การควบคุมการประกอบกิจการสระว่ายน้ำ หรือกิจการอื่น ๆ ในทำนองเดียวกัน และวิธีการตาม Standard Methods for the Examination of Water and Wastewater, 23rd Edition โดย American Public Health Association, American Water Works Association, Water Environment Federation ดังแสดงในตารางที่ 3-4

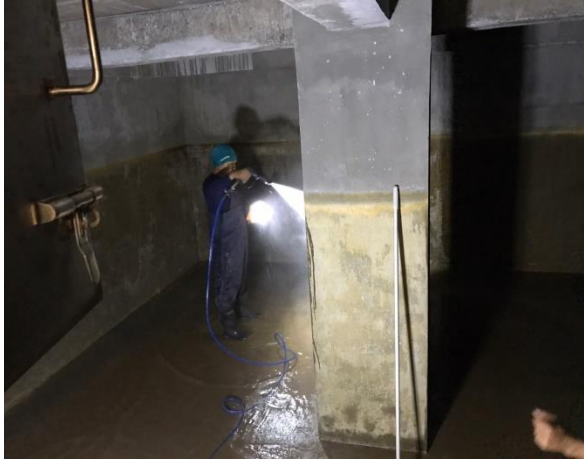
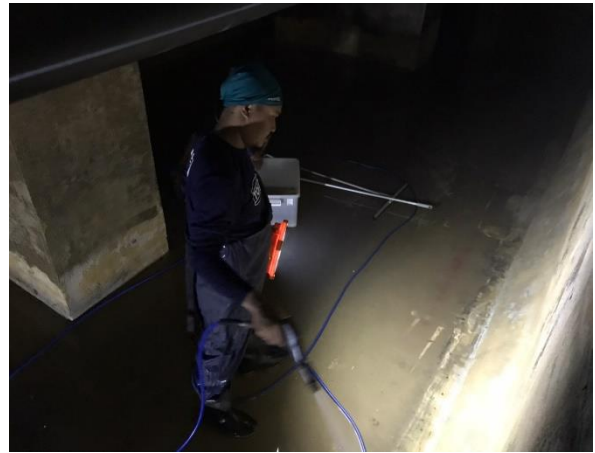
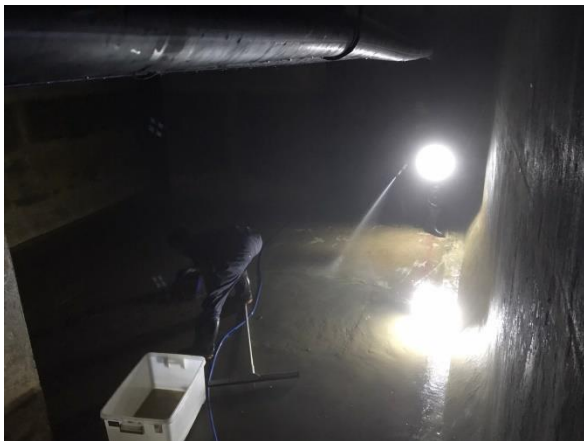
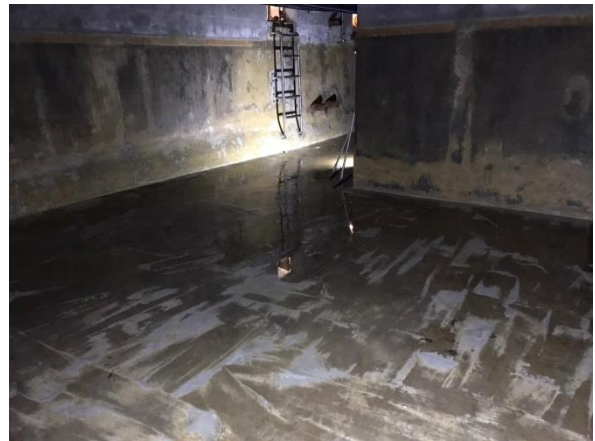
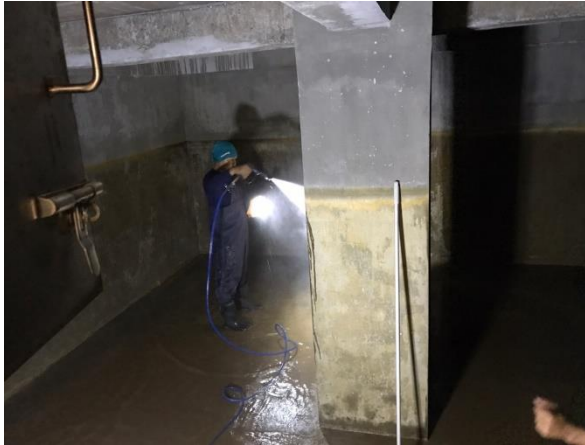
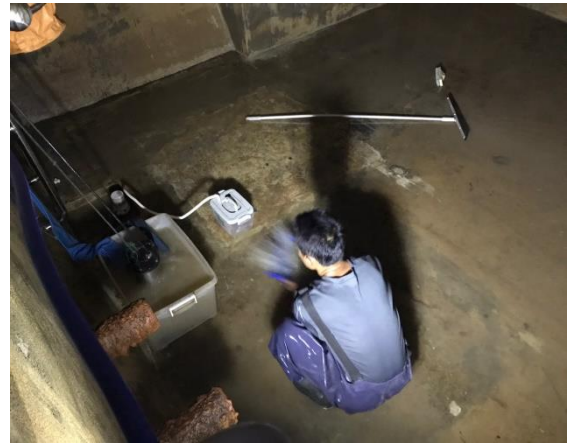
รูปการทำความสะอาดแทงค์เก็บน้ำประจำปี2566

(ต่อรูปการทำความสะอาดแท้งค์เก็บน้ำประจำปี2566

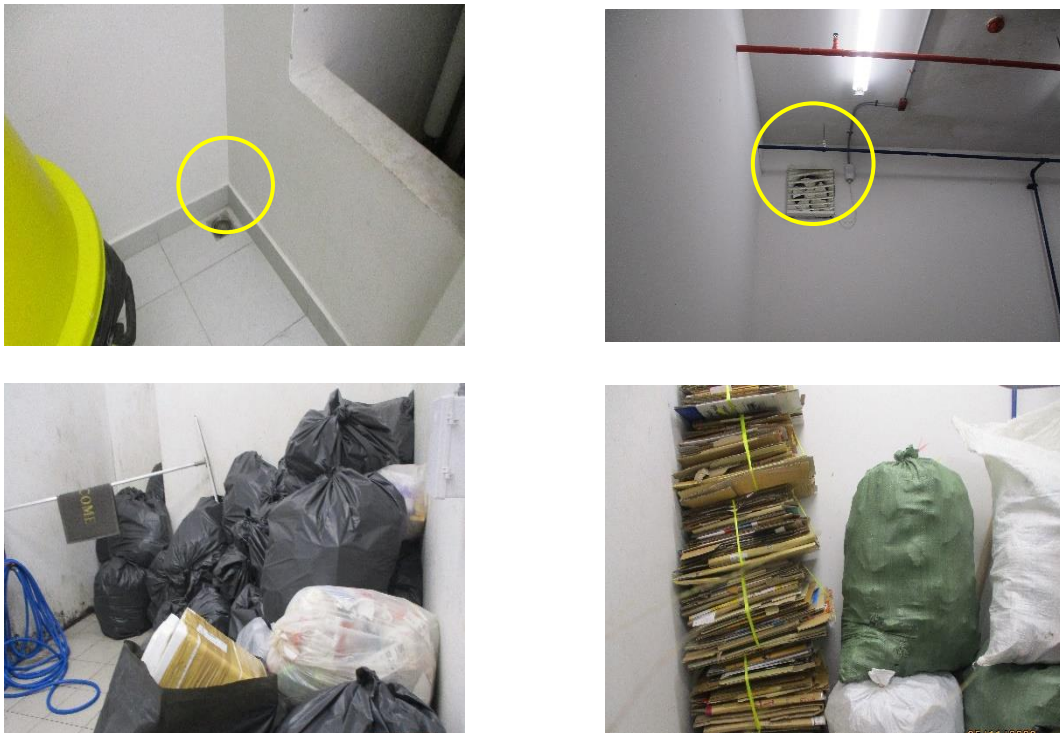
รูปที่ 3-6 การติดตามตรวจสอบการจัดการมูลฝอยของโครงการฯ

โครงการฯ ได้จัดเตรียมถังรองรับมูลฝอยขนาด 100 ลิตร แบบมีฝาปิดมิดชิด สวมถุงดำรองรับไว้ในทุกชั้นของส่วนพักอาศัย โดยมีการแยกมูลฝอยออกเป็น 2 ประเภท ได้แก่ ขยะทั่วไป และขยะรีไซเคิล และห้องพักมูลฝอยรวมตั้งอยู่บริเวณชั้น 1 ของอาคารส่วนพักอาศัย โดยแบ่งเป็นห้องพักขยะมูลฝอยทั่วไป และมูลฝอยรีไซเคิล ซึ่งรองรับมูลฝอยจากอาคารได้ประมาณ 5 วัน โดยภายในห้องพักขยะมีการติดตั้งพัดลมระบายอากาศ เพื่อให้อากาศถ่ายเทได้สะดวกและลดกลิ่นไม่พึงประสงค์ และวางท่อระบายน้ำเพื่อรวบรวมน้ำเสียจากการล้างห้องพักมูลฝอยเข้าสู่ระบบบำบัดน้ำเสียสำเร็จรูปเพื่อบำบัดรวมถึงจัดให้มีพนักงานดูแลและทำความสะอาดห้องพักมูลฝอยเป็นประจำทุกสัปดาห์ สัปดาห์ละ 1 ครั้ง และทำความสะอาด

ห้องพัสดุปล่อยทุกครั้งหลังการเก็บขนของรถขยะจากสำนักงานเขตบางซื่อ เพื่อป้องกันกลิ่นรบกวนผู้ที่เข้ามาพักอาศัยและ
ป้องกันการเป็นการแพร่กระจายของเชื้อโรคและแหล่งเพาะพันธุ์ของแมลงวัน และแมลงสาบ รวมทั้งหนู แสดงดังรูปที่ 3-6

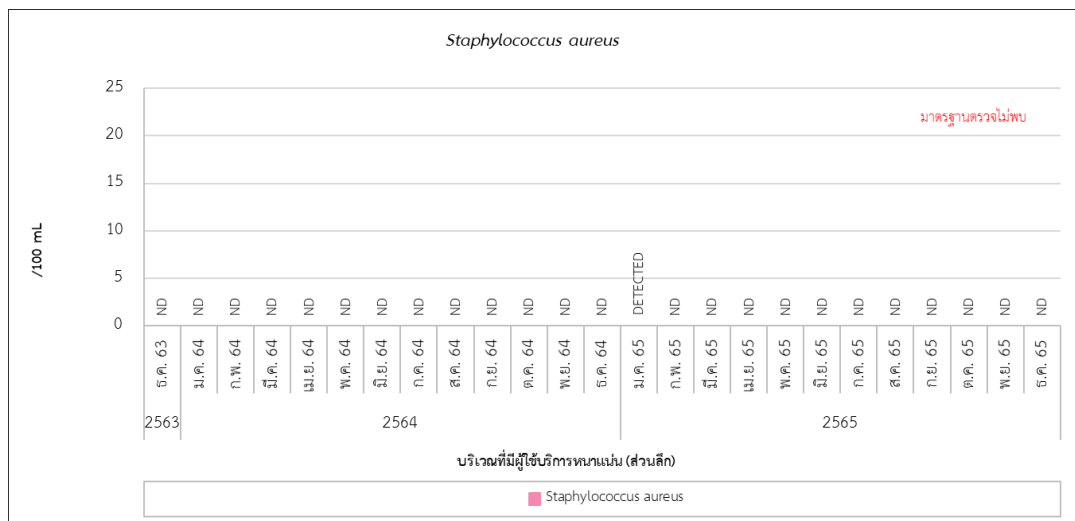
รูปที่ 3-10 เปรียบเทียบผลการติดตามตรวจสอบคุณภาพน้ำสระว่ายน้ำ ดัชนีตรวจวัดเดือนละ 1 ครั้ง
บริเวณที่มีผู้ใช้บริการหนาแน่น (ส่วนลึก) ระหว่างปี พ.ศ. 2563-2565

รูปที่ 3-10 (ต่อ) เปรียบเทียบผลการติดตามตรวจสอบคุณภาพน้ำสระว่ายน้ำ ดัชนีตรวจวัดเดือนละ 1 ครั้ง
บริเวณที่มีผู้ใช้บริการหนาแน่น (ส่วนลึก) ระหว่างปี พ.ศ. 2563-2565
