บทที่ 3 ผลการปฏิบัติตามมาตรการฯ

3.1 ผลการปฏิบัติตามมาตรการป้องกันและแก้ไขผลกระทบสิ่งแวดล้อม

ผลการดำเนินการตามมาตรการป้องกันและแก้ไขผลกระทบสิ่งแวดล้อม ระยะดำเนินการ โครงการ โรงแรมแข่งกรี-ลา โฮเต็ล เชียงใหม่ ส่วนขยาย ระหว่างเดือน มกราคม-มิถุนายน 2568 มีรายละเอียดผลการปฏิบัติตามมาตรการที่กำหนดไว้ในรายงานการวิเคราะห์ผลกระทบสิ่งแวดล้อมแสดงดังรูปที่ 3-1 ถึง รูปที่ 3-22 และตารางที่ 3-1

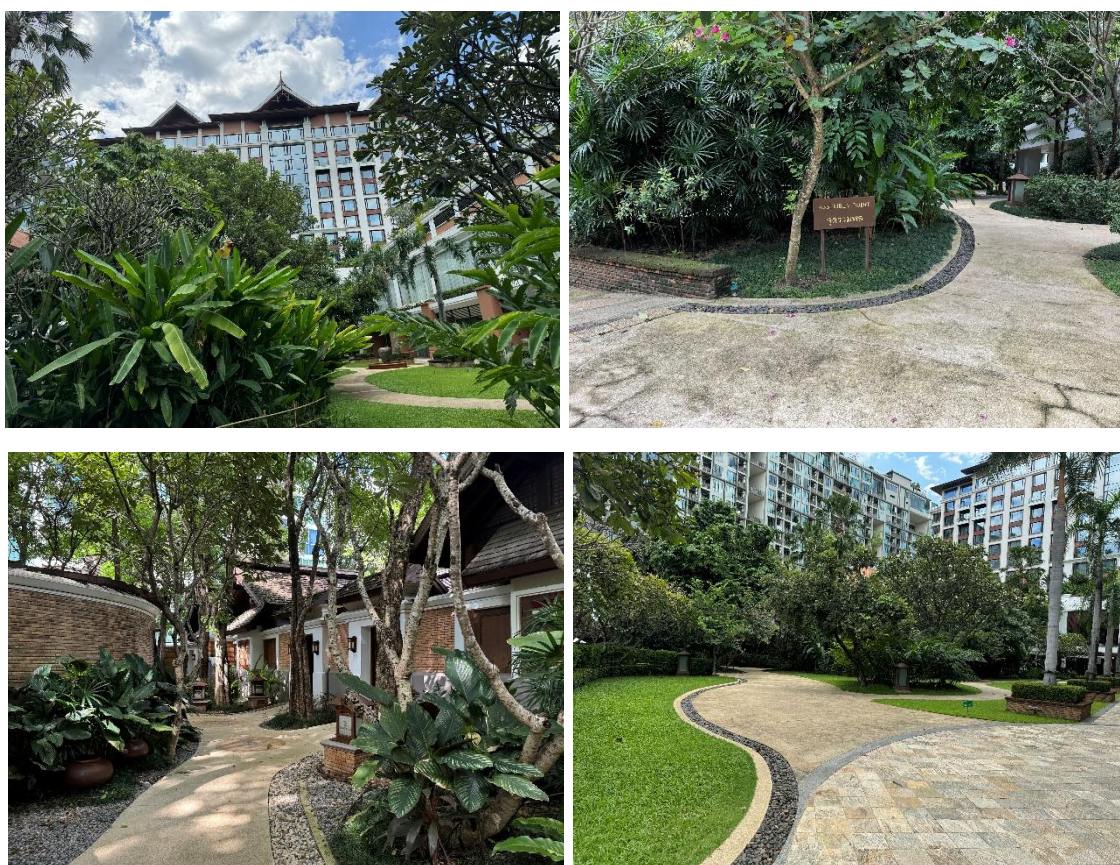
รูปที่ 3-1 พื้นที่สีเขียวภายในโครงการ

| <p style="text-align: center;">ตารางที่ 3-1</p> <p style="text-align: center;">สรุปผลการปฏิบัติตามมาตรการป้องกันและแก้ไขผลกระทบสิ่งแวดล้อม ระยะดำเนินการโครงการโรงแรมแซงกรี-ลา โฮเต็ล เชียงใหม่ ส่วนขยาย (ระหว่างเดือน มกราคม-มิถุนายน 2568)</p> | | | |
|---|---|---|---|
| | 2.จัดให้มีพื้นที่สีเขียวภายในโครงการทั้งหมด 10,665.51 ตร.ม. เป็นพื้นที่สีเขียวเฉพาะบริเวณชั้นล่าง 8,225.51 ตร.ม. หรือร้อยละ 29.51 ของพื้นที่โครงการ และพื้นที่สีเขียวบริเวณชั้น 2 และชั้น 3 ของอาคาร โรงแรม พื้นที่รวม 2,440.00 ตร.ม. โดยมีพื้นที่ปลูกไม้ยืนต้นทั้งหมด 8,861.39 ตร.ม. หรือร้อยละ 83.08 ของพื้นที่สีเขียวทั้งหมด | 2.โครงการได้จัดพื้นที่สีเขียวไว้บริเวณต่างๆ โดยมีการปลูกหญ้านวลน้อย ต้นแก้ว อินทนิลและทองกวาว โดยปลูกผสมกับต้นไม้เดิมในโครงการ คือ จามจุรี คิดเป็นพื้นที่สีเขียวภายในโครงการทั้งหมด 10,665.51 ตร.ม. เป็นพื้นที่สีเขียวเฉพาะบริเวณชั้นล่าง 8,225.51 ตร.ม. หรือร้อยละ 29.51 ของพื้นที่โครงการ และพื้นที่สีเขียวบริเวณชั้น 2 และชั้น 3 ของอาคาร โรงแรม พื้นที่รวม 2,440.00 ตร.ม. โดยมีพื้นที่ปลูกไม้ยืนต้นทั้งหมด 8,861.39 ตร.ม. หรือร้อยละ 83.08 ของพื้นที่สีเขียวทั้งหมด โดยมีสัดส่วนพื้นที่สีเขียวต่อผู้พักอาศัยในโครงการเท่ากับ 14 ตารางเมตร/คน (รูปที่ -3-1) | ไม่มี |

| <p style="text-align: center;">ตารางที่ 3-1</p> <p style="text-align: center;">สรุปผลการปฏิบัติตามมาตรการป้องกันและแก้ไขผลกระทบสิ่งแวดล้อม ระยะดำเนินการโครงการโรงแรมแซงกรี-ลา โฮเต็ล เชียงใหม่ ส่วนขยาย (ระหว่างเดือน มกราคม-มิถุนายน 2568)</p> | | | |
|---|---|---|---|
| | ชั้น 3 อาคารโรงแรม ใกล้กับช่องเปิดระบายอากาศจากห้องเย็น เพื่อช่วยลดความร้อนที่ระบายออกจากห้องเย็น | พบว่า โครงการมีการปลูกไม้ยืนต้นและไม้ดอกไม้ประดับไว้โดยรอบบริเวณสนามเทนนิสชั้น 3 อาคารโรงแรม เพื่อช่วยลดความร้อนที่ระบายออกจากห้องเย็น (รูปที่ -3-1) | |

| <p style="text-align: center;">ตารางที่ 3-1</p> <p style="text-align: center;">สรุปผลการปฏิบัติตามมาตรการป้องกันและแก้ไขผลกระทบสิ่งแวดล้อม ระยะดำเนินการโครงการโรงแรมแซงกรี-ลา โฮเต็ล เชียงใหม่ ส่วนขยาย (ระหว่างเดือน มกราคม-มิถุนายน 2568)</p> | | | |
|---|---|---|---|
| | 5.ดูแลพื้นที่ปลูกต้นไม้หรือจัดสวนให้มีพืชปกคลุมผิวดินอยู่เสมอ เพื่อช่วยเพิ่มอัตราการซึมน้ำของพื้นดินและการป้องกันการชะล้างหน้าดินอีกด้วย | 5.โครงการจัดให้มีพนักงานจัดสวนดูแลพื้นที่ปลูกต้นไม้หรือจัดสวนให้มีพืชปกคลุมผิวดินอยู่เสมอ จากการตรวจสอบระหว่างเดือน มกราคม - มิถุนายน 2568พบว่าต้นไม้และพื้นที่จัดสวนอยู่ในสภาพดี (รูปที่ 3-1) | ไม่มี |

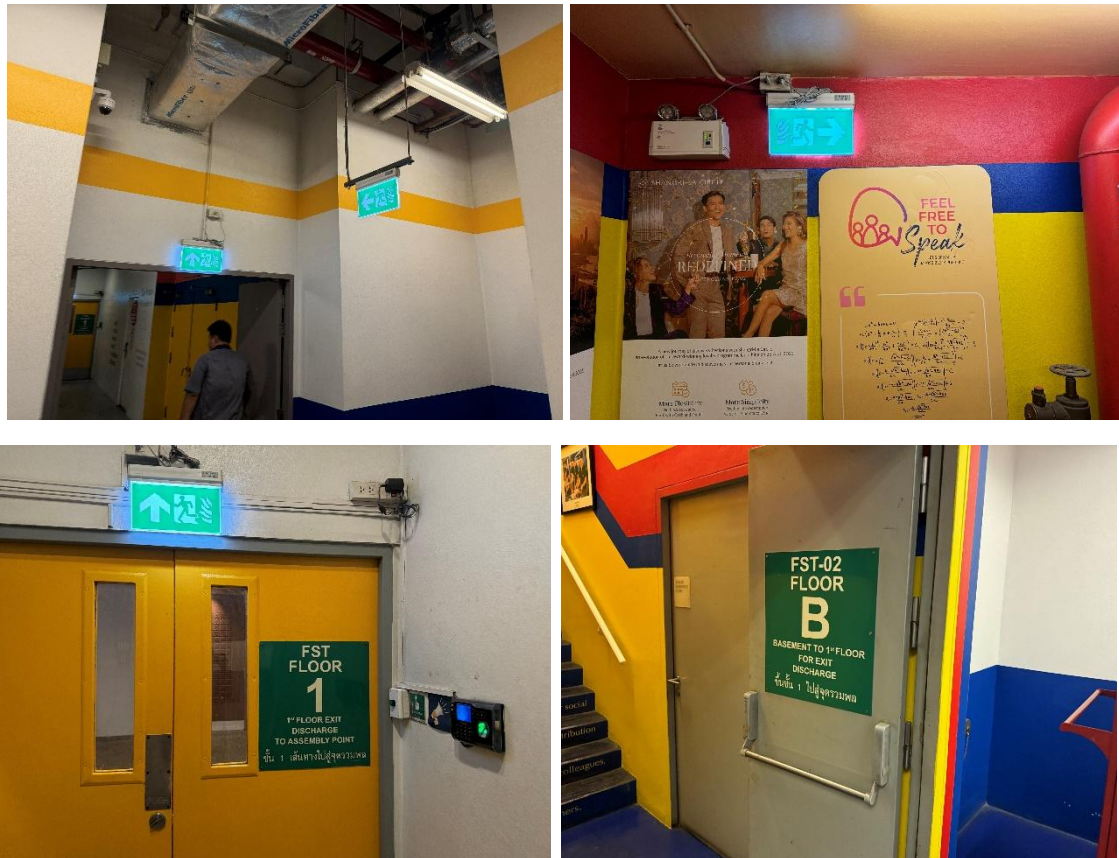
รูปที่ 3-2 ทางหนีไฟ ประตุนิไฟ ป้ายบอกทางหนีไฟ ทางออก

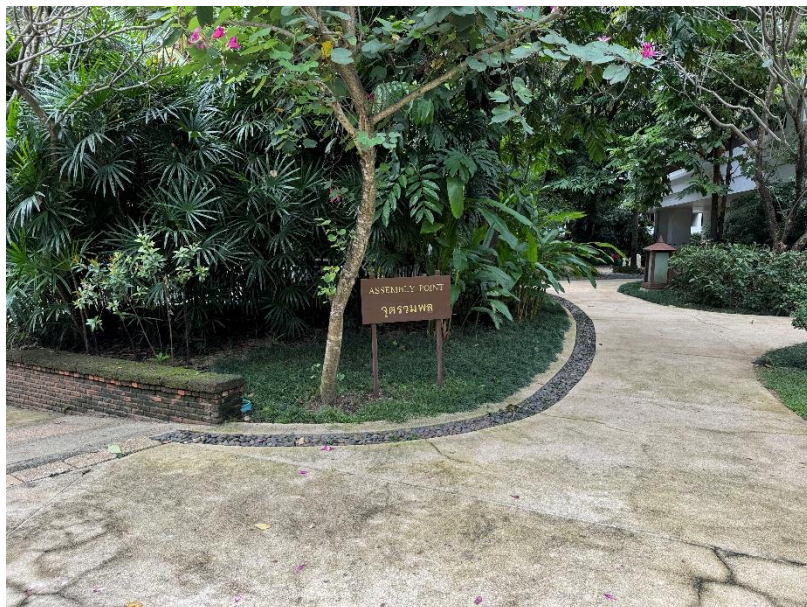
รูปที่ 3-4 จุดรวมพล

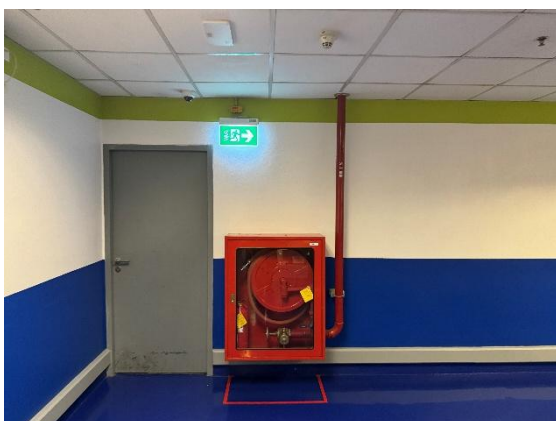
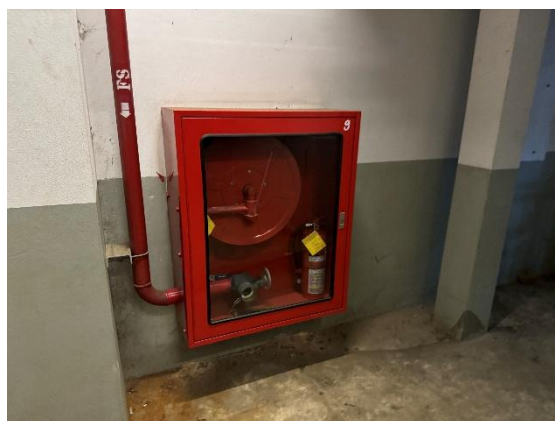
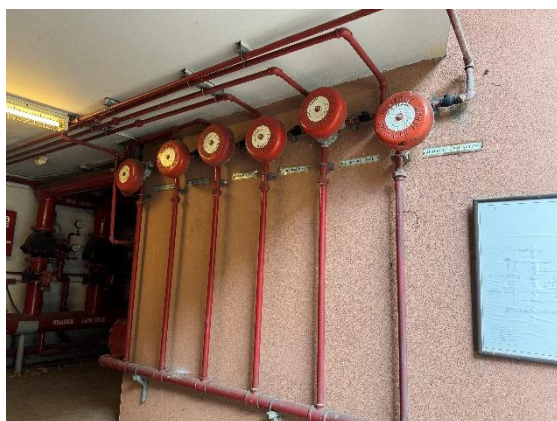
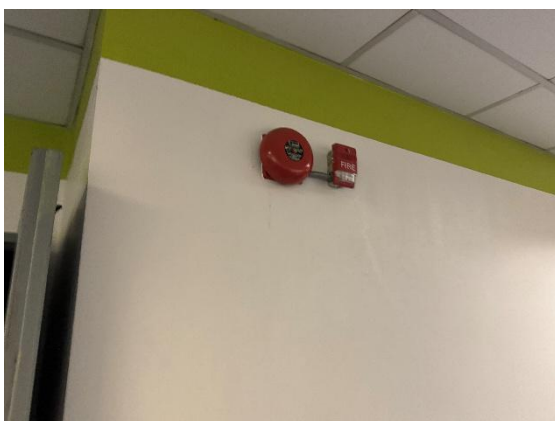
รูปที่ 3-5 การติดตั้งระบบแจ้งเหตุเพลิงไหม้ ตู้ดับเพลิงและอุปกรณ์ดับเพลิง

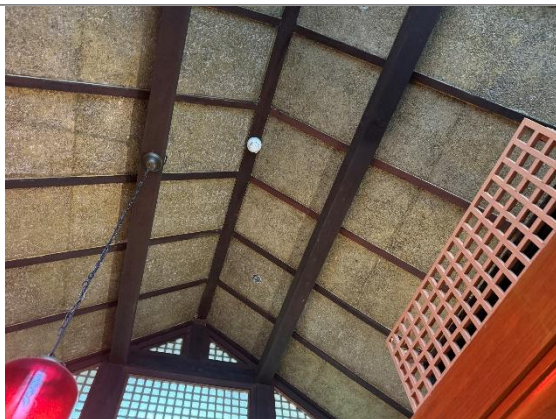
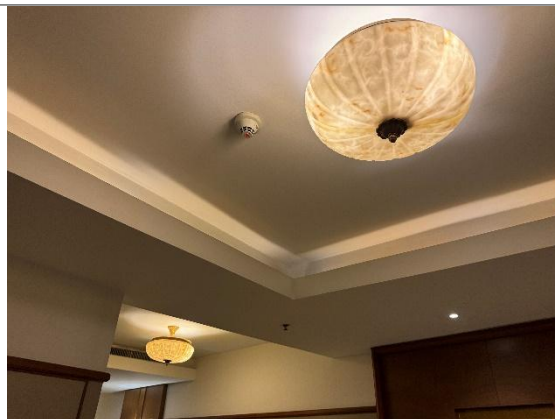
รูปที่ 3-6 อุปกรณ์ตรวจจับควันไฟ

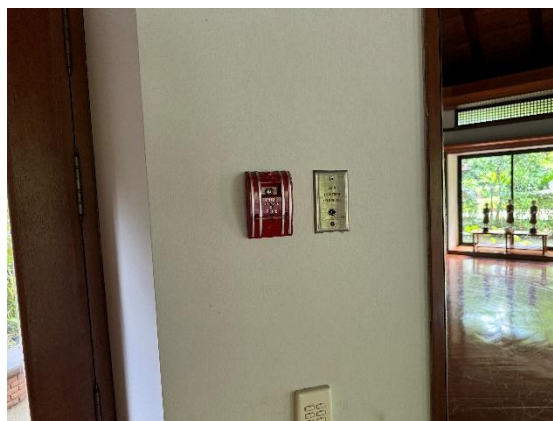
รูปที่ 3-7 อุปกรณ์แจ้งเหตุที่ใช้มือ

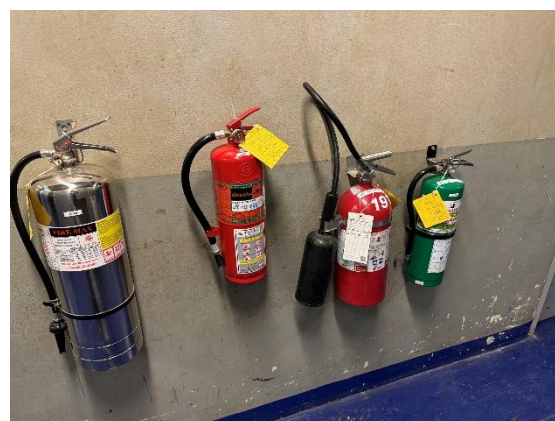
รูปที่ 3-8 อุปกรณ์ดับเพลิงและเครื่องดับเพลิงแบบมือถือ

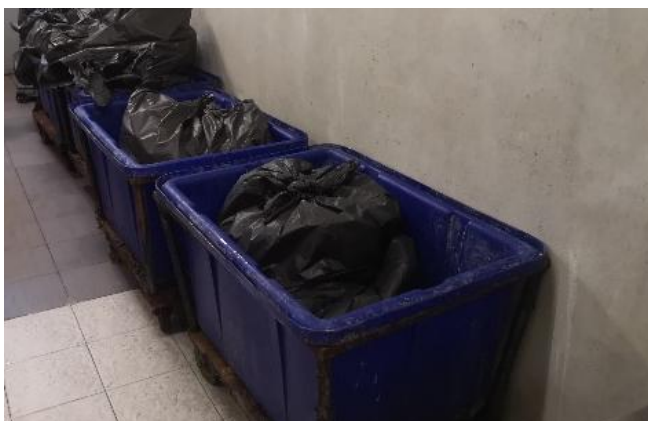
รูปที่ 3-9 ห้องพักขยะมูลฝอย

| <p>ตารางที่ 3-1</p> <p>สรุปผลการปฏิบัติตามมาตรการป้องกันและแก้ไขผลกระทบสิ่งแวดล้อม ระยะดำเนินการโครงการโรงแรมแซงกรี-ลา โฮเต็ล เชียงใหม่ ส่วนขยาย (ระหว่างเดือน มกราคม-มิถุนายน 2568)</p> | | | |
|---|---|---|---|
| | 3.จัดให้มีเจ้าหน้าที่ทำความสะอาดและเก็บรวบรวมขยะมูลฝอยจากส่วนต่างๆของโครงการ มาทำการคัดแยกและจัดเก็บในห้องพักขยะมูลฝอยรวมของโครงการเป็นประจำทุกวัน | 3.จัดให้มีพนักงานทำความสะอาดและเก็บรวบรวมขยะมูลฝอยจากส่วนต่างๆของโครงการ มาทำการคัดแยกและจัดเก็บในห้องพักขยะมูลฝอยรวมของโครงการเป็นประจำทุกวัน (รูปที่ 3-9) | ไม่มี |
| | 4.จัดห้องพักขยะมูลฝอยรวมไว้บริเวณชั้นล่างของอาคาร โรงแรมติดกับถนนทางด้านทิศใต้ของโครงการ ภายในแบ่งพื้นที่เป็น 3 ห้อง คือห้องเก็บขยะมูลฝอยแห้ง ห้องเก็บขยะมูลฝอยเปียก และห้องเก็บถังขยะเปล่า โดยห้องพักขยะเปียกมีขนาดกว้าง 4.37 เมตร ยาว 4.65 เมตร และสูง 4.8 เมตร ปริมาตรความจุ 97.54 ลบ.ม. และห้องพักขยะแห้งมีขนาดกว้าง 2.40 เมตร ยาว 3.82 เมตร และสูง 4.8 เมตร ปริมาตร 44.01 ลบ.ม. สำหรับขยะมูลฝอยอันตรายจะเก็บภายในห้องพักขยะมูลฝอยแห้ง | 4. จากการตรวจสอบระหว่างเดือน มกราคม - มิถุนายน 2568 พบว่ามีการจัดห้องพักขยะมูลฝอยรวมไว้บริเวณชั้นล่างของอาคาร โรงแรมติดกับถนนทางด้านทิศใต้ของโครงการ ภายในแบ่งพื้นที่เป็น 3 ห้อง คือห้องเก็บขยะมูลฝอยแห้ง ห้องเก็บขยะมูลฝอยเปียก และห้องเก็บถังขยะเปล่า ตามที่มาตรการกำหนด สำหรับขยะมูลฝอยอันตรายจะเก็บภายในห้องพักขยะมูลฝอยแห้ง (รูปที่ 3-9) | ไม่มี |

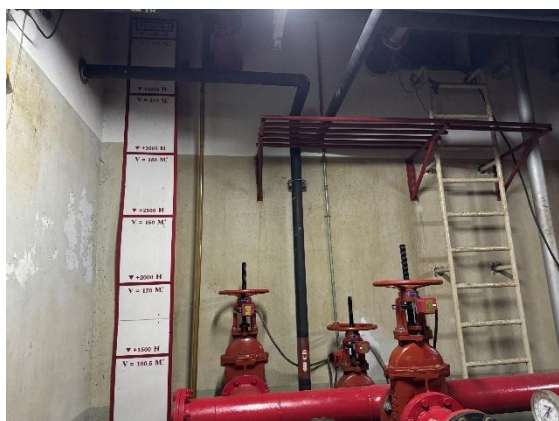
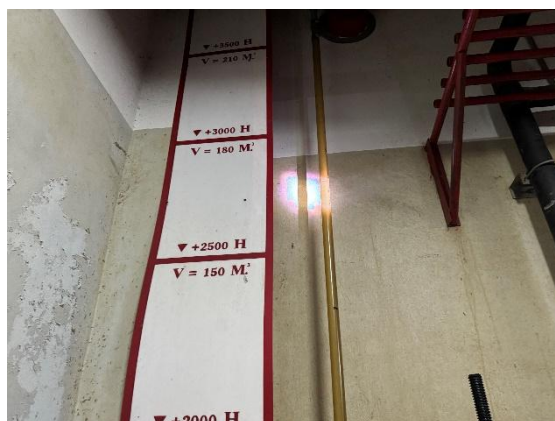
รูปที่ 3-10 ถังเก็บน้ำสำรอง เพื่อใช้เฉพาะในการดับเพลิง

| <p style="text-align: center;">ตารางที่ 3-1</p> <p style="text-align: center;">สรุปผลการปฏิบัติตามมาตรการป้องกันและแก้ไขผลกระทบสิ่งแวดล้อม ระยะดำเนินการโครงการโรงแรมแซงกรี-ลา โฮเต็ล เชียงใหม่ ส่วนขยาย (ระหว่างเดือน มกราคม-มิถุนายน 2568)</p> | | | |
|---|---|---|---|
| 3.ระบบประปา/การใช้น้ำ | 1.จัดให้มีถังเก็บน้ำใต้ดินและถังเก็บน้ำชั้นใต้หลังคา เป็นถังคอนกรีตเสริมเหล็กขนาดความจุ 430.0 ลบ.ม. และ 70.0 ลบ.ม.ตามลำดับ ซึ่งสามารถสำรองน้ำใช้ได้มากกว่า 15.5 ชั่วโมง | 1.ทางโครงการได้จัดให้มีถังเก็บน้ำใต้ดินและถังเก็บน้ำชั้นใต้หลังคา เป็นถังคอนกรีตเสริมเหล็กขนาดความจุ 430.0 ลบ.ม. และ 70.0 ลบ.ม.ตามลำดับ ซึ่งสามารถสำรองน้ำใช้ได้มากกว่า 15.5 ชั่วโมง (รูปที่ 3-10) | ไม่มี |

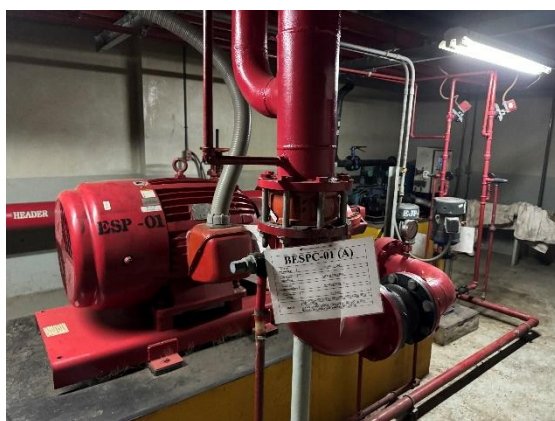
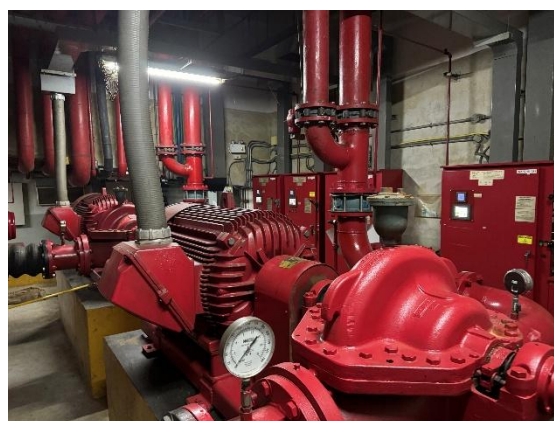
รูปที่ 3-11 เครื่องสูบน้ำดับเพลิง

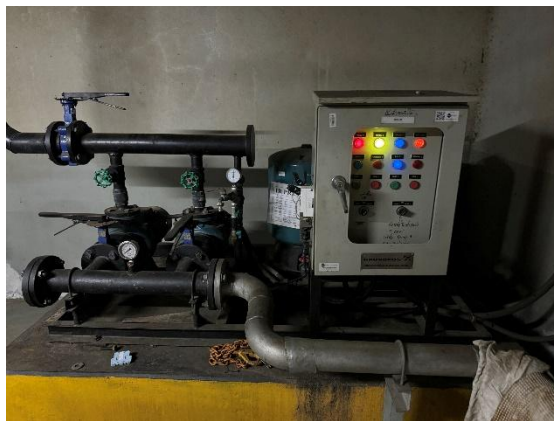
รูปที่ 3-12 เครื่องสูบน้ำหมุนเวียนกลับมาใช้ใหม่และถังเก็บน้ำหมุนเวียนกลับมาใช้ใหม่

| <p style="text-align: center;">ตารางที่ 3-1</p> <p style="text-align: center;">สรุปผลการปฏิบัติตามมาตรการป้องกันและแก้ไขผลกระทบสิ่งแวดล้อม ระยะดำเนินการโครงการโรงแรมแซงกรี-ลา โฮเต็ล เชียงใหม่ ส่วนขยาย (ระหว่างเดือน มกราคม-มิถุนายน 2568)</p> | | | |
|---|---|---|---|
| | 2.ควบคุมไม่ให้มีการระบายน้ำเสียใดๆ ที่มีคุณภาพไม่เป็นไปตามมาตรฐานกำหนดออกสู่ภายนอกพื้นที่โครงการ | 2.จากการตรวจสอบระหว่างเดือน มกราคม - มิถุนายน 2568พบว่าโครงการมีการนำน้ำทิ้งที่ผ่านการบำบัดแล้วกลับมาใช้ประโยชน์โดยใช้รดน้ำต้นไม้ โดยไม่มีการระบายน้ำทิ้งออกสู่ภายนอกพื้นที่โครงการ(รูปที่ 3-12, รูปที่ 3-18) | ไม่มี |
| | 3.น้ำทิ้งที่ระบายออกจากพื้นที่โครงการจะต้องระบายลงสู่ท่อระบายน้ำสาธารณะริมถนนช้างคลานเท่านั้น | 2.จากการตรวจสอบระหว่างเดือน มกราคม - มิถุนายน 2568พบว่าโครงการมีการนำน้ำทิ้งที่ผ่านการบำบัดแล้วกลับมาใช้ประโยชน์โดยใช้รดน้ำต้นไม้ โดยไม่มีการระบายน้ำทิ้งสู่ท่อระบายน้ำสาธารณะริมถนนช้างคลาน (รูปที่ 3-12, รูปที่ 3-18) | ไม่มี |

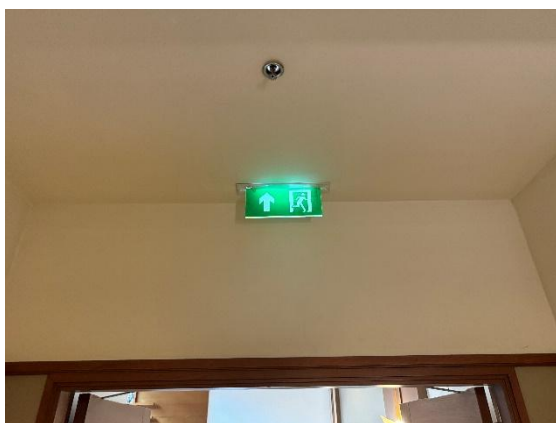
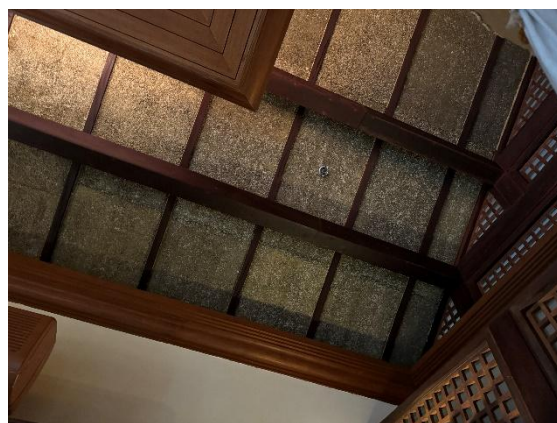
รูปที่ 3-13 ระบบดับเพลิงอัตโนมัติ SPRINKLE SYSTEM

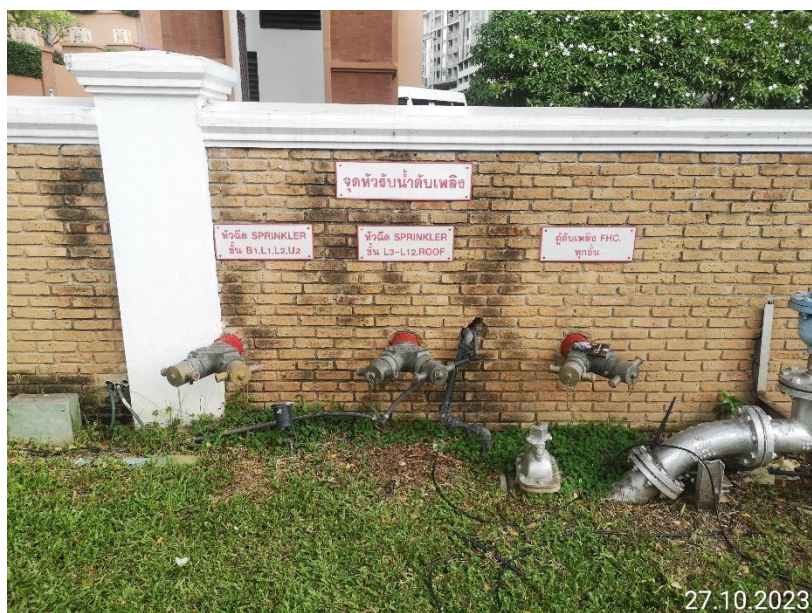
รูปที่ 3-14 หัวรับน้ำดับเพลิงชนิดข้อต่อสวมเร็วติดตั้งภายนอกอาคาร

| ตารางที่ 3-1 | | | |
|---|---|---|---|
| | 3.ติดตั้งหัวรับน้ำสำรองและหัวรับน้ำดับเพลิงเชื่อมต่อกับระบบท่อน้ำของอาคาร สามารถต่อเข้ากับสายฉีดน้ำดับเพลิงของรถดับเพลิง ได้อย่างสะดวกและรวดเร็ว | 3.มีการติดตั้งหัวรับน้ำสำรองและหัวรับน้ำดับเพลิงเชื่อมต่อกับระบบท่อน้ำของอาคาร สามารถต่อเข้ากับสายฉีดน้ำดับเพลิงของรถดับเพลิง ได้อย่างสะดวกและรวดเร็ว (รูปที่ 3-14) | ไม่มี |

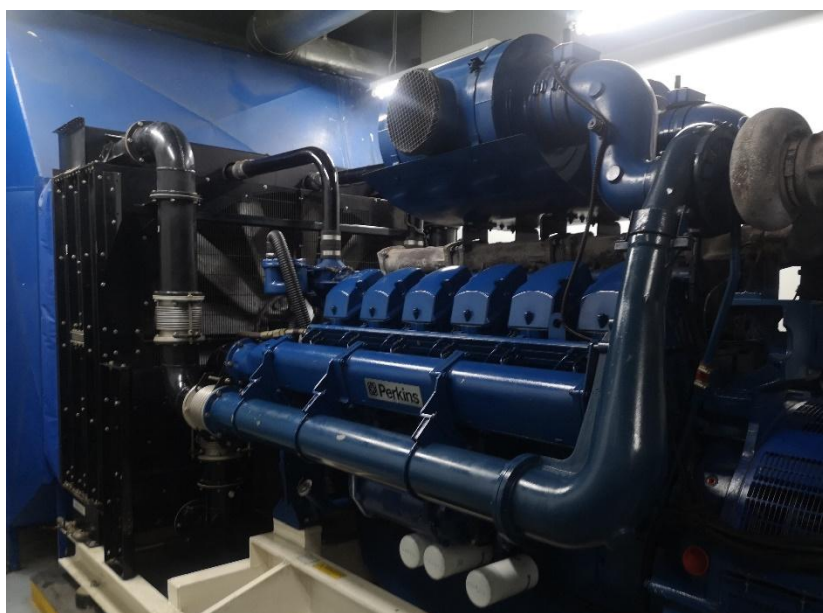
รูปที่ 3-15 เครื่องยนต์ผลิตไฟฟ้าสำรองใช้ดีเซล ขนาด 1,200 kW

| <p>ตารางที่ 3-1</p> <p>สรุปผลการปฏิบัติตามมาตรการป้องกันและแก้ไขผลกระทบสิ่งแวดล้อม ระยะดำเนินการโครงการโรงแรมแซงกรี-ลา โฮเต็ล เชียงใหม่ ส่วนขยาย (ระหว่างเดือน มกราคม-มิถุนายน 2568)</p> | | | |
|---|---|---|---|
| 10.การป้องกันอัคคีภัย | 1.ระบบป้องกันอัคคีภัยของโครงการ ต้องประกอบด้วยระบบไฟฟ้าสำรองฉุกเฉิน ระบบแจ้งสัญญาณเตือนเพลิงไหม้ ระบบดับเพลิง | 1.จากการตรวจสอบระบบป้องกันอัคคีภัยของโครงการ พบว่ามีระบบไฟฟ้าสำรองฉุกเฉิน (รูปที่ 3-15) ระบบแจ้งสัญญาณ | ไม่มี |

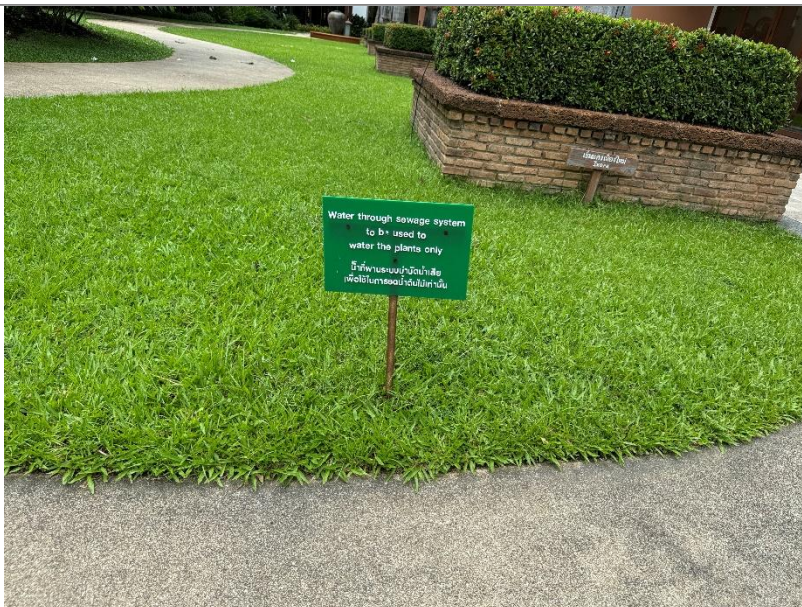
รูปที่ 3-18 การติดตั้งป้ายบริเวณหัวจ่ายน้ำผ่านระบบบำบัดน้ำเสียสำหรับรดน้ำต้นไม้

| ตารางที่ 3-1 | | | |
|---|---|---|---|
| | 6.ติดตั้งป้ายบริเวณหัวจ่ายน้ำสำหรับรดน้ำต้นไม้ทั้งหมดเป็นข้อความทั้งภาษาไทยและภาษาอังกฤษระบุเป็นน้ำผ่านระบบบำบัดน้ำเสียแล้วสามารถใช้เพื่อรดน้ำต้นไม้เท่านั้น ห้ามใช้เพื่อวัตถุประสงค์อื่น เพื่อให้ผู้พบเห็นทราบและหลีกเลี่ยงการสัมผัสน้ำดังกล่าว | 6.จากการตรวจสอบระหว่างเดือน มกราคม - มิถุนายน 2568มีการติดตั้งป้ายบริเวณหัวจ่ายน้ำสำหรับรดน้ำต้นไม้ทั้งหมดเป็นข้อความทั้งภาษาไทยและภาษาอังกฤษระบุเป็นน้ำผ่านระบบบำบัดน้ำเสียแล้วสามารถใช้เพื่อรดน้ำต้นไม้เท่านั้น ห้ามใช้เพื่อวัตถุประสงค์อื่น เพื่อให้ผู้พบเห็นทราบและหลีกเลี่ยงการสัมผัสน้ำดังกล่าว (รูปที่ 3-18) | ไม่มี |

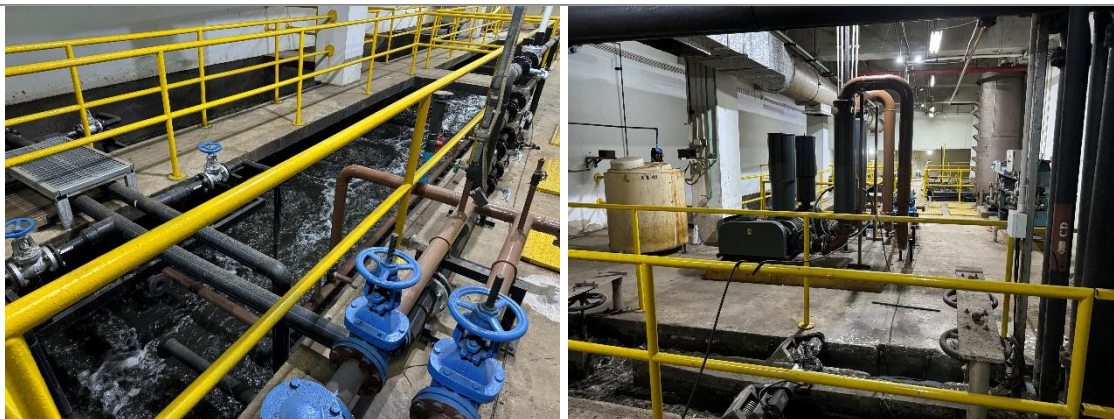
รูปที่ 3-20 ระบบบำบัดน้ำเสีย

| ตารางที่ 3-1 | | | |
|---|---|---|---|
| 7.การกำจัดน้ำเสียและสิ่งปฏิกูล | 1.จัดให้มีระบบบำบัดน้ำเสีย เป็นถังบำบัดน้ำเสียระบบเดิมอากาศผ่านพื้นผิวตัวกลาง (Contact Aeration Treatment Process) สามารถบำบัดน้ำเสียปริมาณ 550 ลบ.ม./วัน | 1.มีการติดตั้งระบบบำบัดน้ำเสีย เป็นถังบำบัดน้ำเสียระบบเดิมอากาศผ่านพื้นผิวตัวกลาง (Contact Aeration Treatment Process) สามารถบำบัดน้ำเสียปริมาณ 550 ลบ.ม./วัน (รูปที่ 3-20) | ไม่มี |

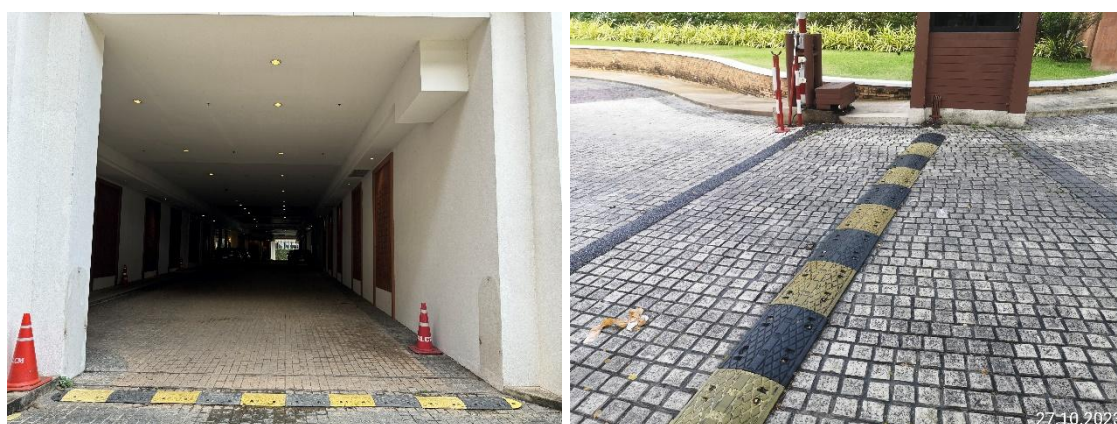
รูปที่ 3-21 อุปกรณ์ชะลอความเร็วของรถในโครงการ

| ตารางที่ 3-1 | | | |
|---|---|---|---|
| | 9.จัดให้มีอุปกรณ์ชะลอความเร็วของรถในโครงการ เพื่อป้องกันการใช้ความเร็วเกินกำหนดในพื้นที่โครงการ | 9.จากการตรวจสอบพบว่ามีอุปกรณ์ชะลอความเร็วของรถในโครงการ เพื่อป้องกันการใช้ความเร็วเกินกำหนดในพื้นที่โครงการ (รูปที่ 3-21) | ไม่มี |

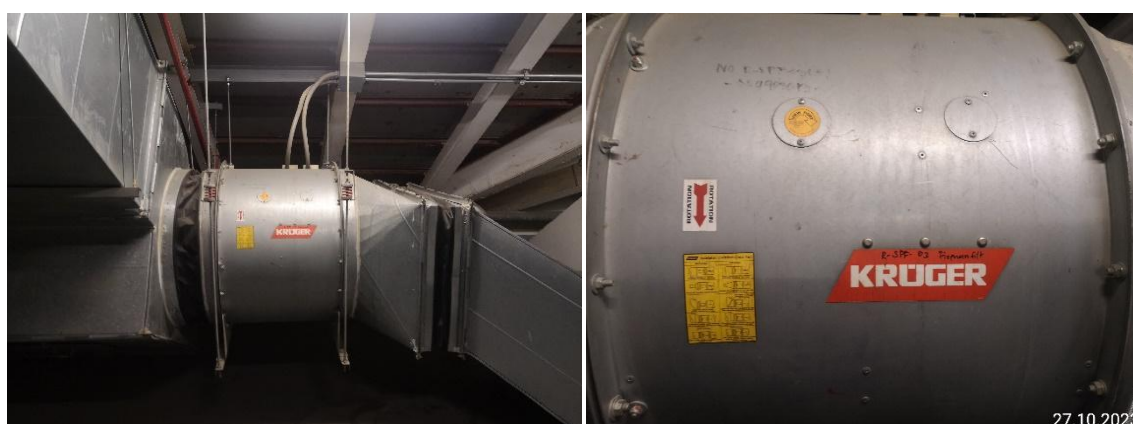
รูปที่ 3-22 ระบบระบายอากาศสำหรับบันไดหนีไฟและลิฟต์ดับเพลิง

| ตารางที่ 3-1 | | | |
|---|---|---|---|
| | ระบบระบายอากาศสำหรับบันไดหนีไฟและลิฟต์ดับเพลิง ตามที่ได้ออกแบบไว้โดยจะต้องเป็นไปตามข้อกำหนดในกฎกระทรวงฉบับที่ 33 พ.ศ.2535 และกฎกระทรวงฉบับที่ 50 (พ.ศ.2540) ออกตามพ.ร.บ.ควบคุมอาคาร พ.ศ. 2522 | เดือนเพลิงไหม้ ระบบดับเพลิง(รูปที่ 3-6, รูปที่ 3-7, รูปที่ 3-8) ระบบระบายอากาศสำหรับบันไดหนีไฟและลิฟต์ดับเพลิง (รูปที่ 3-22) | |
