บทที่ 3

ผลการติดตามตรวจสอบคุณภาพสิ่งแวดล้อม

การติดตามตรวจสอบคุณภาพสิ่งแวดล้อมของโครงการ สัมจิต (ระยะดำเนินการ) ของบริษัท สัมจิต จำกัด (ชื่อเดิมห้างหุ้นส่วนจำกัด สัมจิต) ดำเนินการจัดจ้าง บริษัท เอส.พี.เจ.โซแอนติฟิค จำกัด โดยทำการตรวจวัดคุณภาพน้ำทั้ง บริเวณพื้นที่โครงการ ระหว่างเดือนมกราคม - มิถุนายน พ.ศ.2568

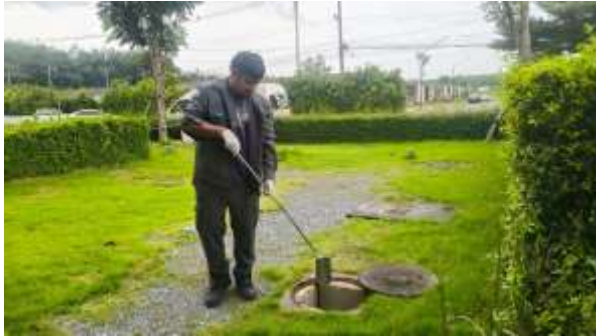
ภาพที่ 3-1 จุดตรวจวัดคุณภาพน้ำทิ้ง (Wastewater Quality) ของโครงการ ส้มจี๊ด
ระหว่างเดือนมกราคม - มิถุนายน พ.ศ.2568

น้ำเสียก่อนการบำบัดด้วยระบบระบายน้ำเสีย

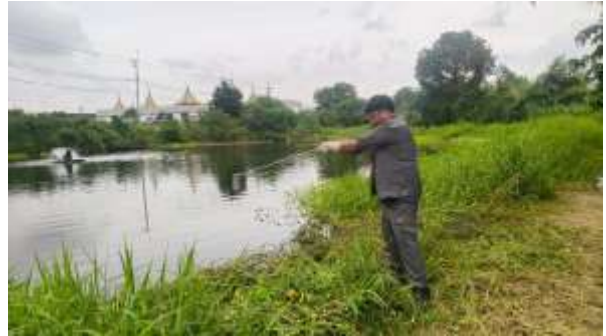
น้ำเสียหลังการบำบัดด้วยระบบระบายน้ำเสีย
