บทที่ 3

ผลการติดตามตรวจสอบคุณภาพสิ่งแวดล้อม

การติดตามตรวจสอบคุณภาพสิ่งแวดล้อม ของ โครงการ โรงแรม FILBERT 9 (ระยะดำเนินการ) บริษัท แลงคาสเตอร์ คอร์ปอเรชั่น จำกัด ดำเนินการจัดจ้าง เอส.พี.เจ ไฮแอนติพิค จำกัด โดยทำการตรวจวัดคุณภาพน้ำบริเวณพื้นที่โครงการ ระหว่าง เดือนมกราคม - มิถุนายน พ.ศ.2568

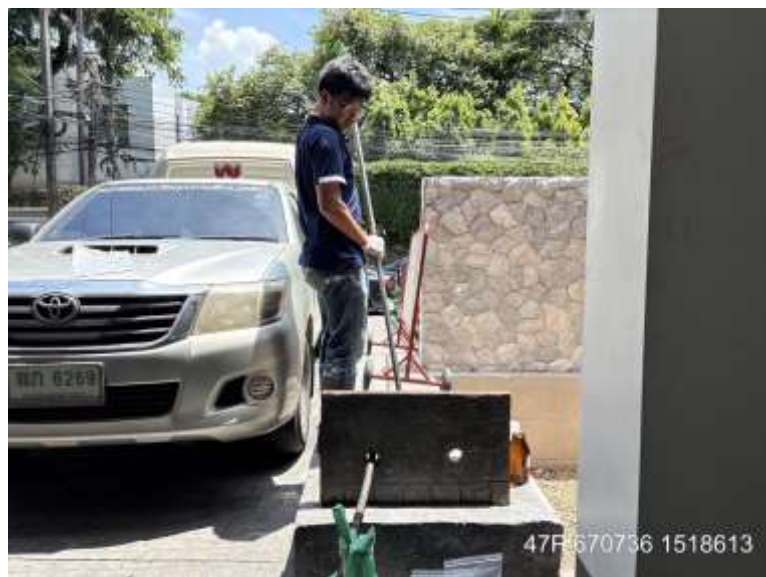
รูปที่ 3-1 จุดตรวจวัดคุณภาพน้ำทิ้ง (Wastewater Quality)

น้ำทิ้งก่อนเข้าระบบ

น้ำจากบ่อกักน้ำสุดท้ายก่อนระบายออกระบบระบายน้ำทิ้งสาธารณะ

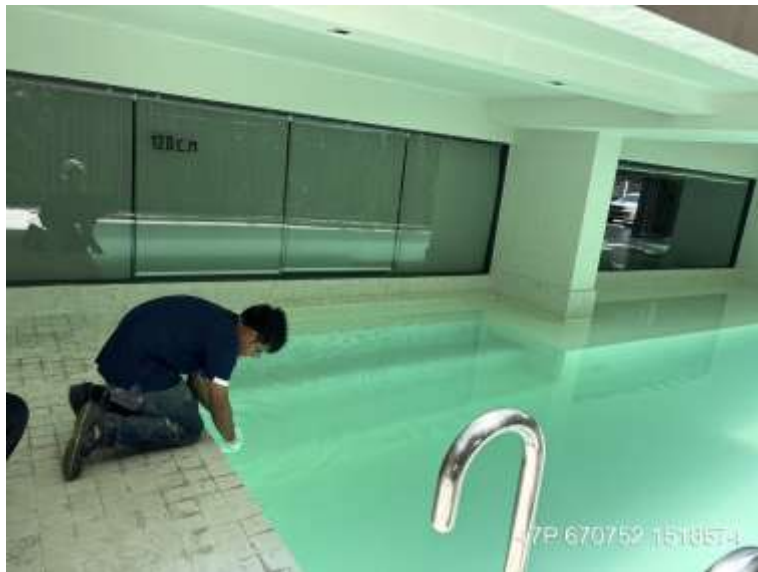
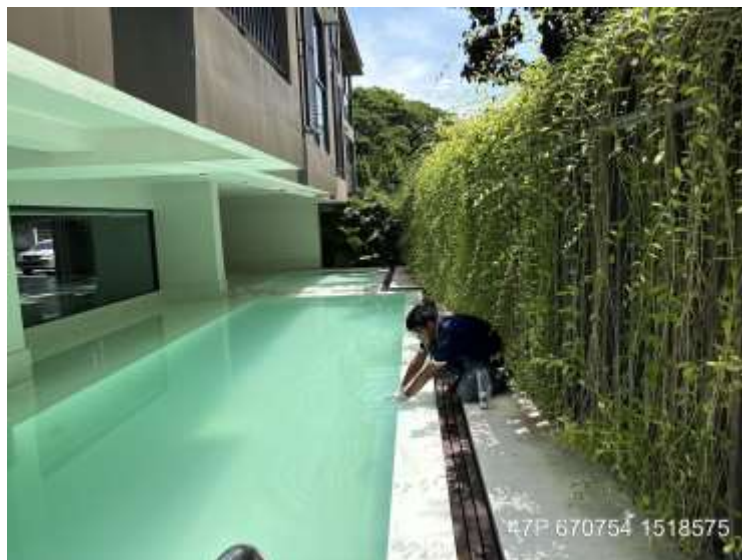
รูปที่ 3-2 จุดตรวจวัดคุณภาพน้ำจากสระว่ายน้ำ (Swimming pool Quality)

น้ำในสระว่ายน้ำจากฝั้วน้ำสระ

น้ำในสระว่ายน้ำความลึกกึ่งกลางสระ
