บทที่ 1 บทนำ

1.1 ความเป็นมาในการจัดทำรายงาน

1.2 รายละเอียดโครงการโดยสังเขป

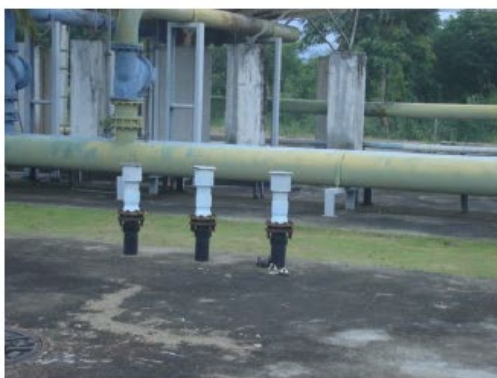
จ. เครื่องเติมอากาศแบบ Air Blower

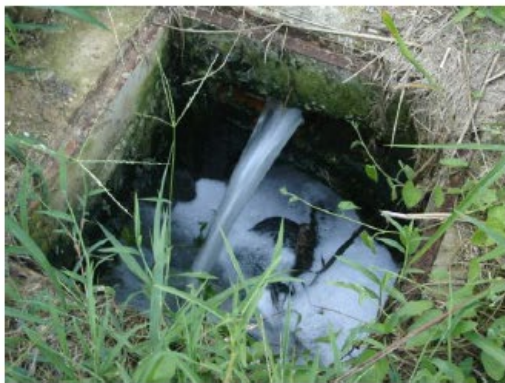
ข. บ่อพัก (Manhole) รับน้ำทิ้งผ่านการบำบัด

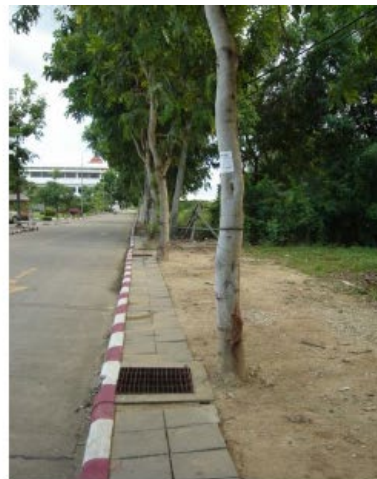
ข. แนวท่อรวบรวมน้ำที่รับน้ำทิ้งของ รพ.

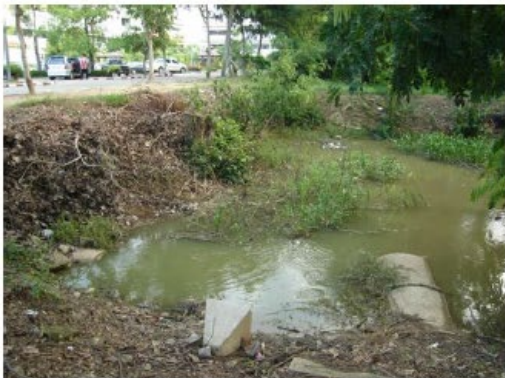
ณ. จุดปล่อยน้ำทิ้ง รพ. ของมหาวิทยาลัยและของ
ชุมชนนอกมหาวิทยาลัย

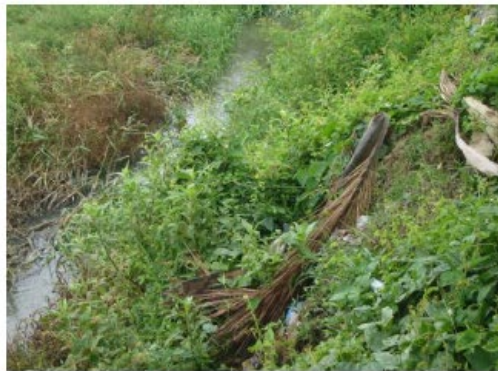
ณ. รางรวบรวมน้ำทิ้งของ รพ. ของมหาวิทยาลัยและ
น้ำเสียจากนอกมหาวิทยาลัยก่อนลงสู่คลองหนองเหล็ก

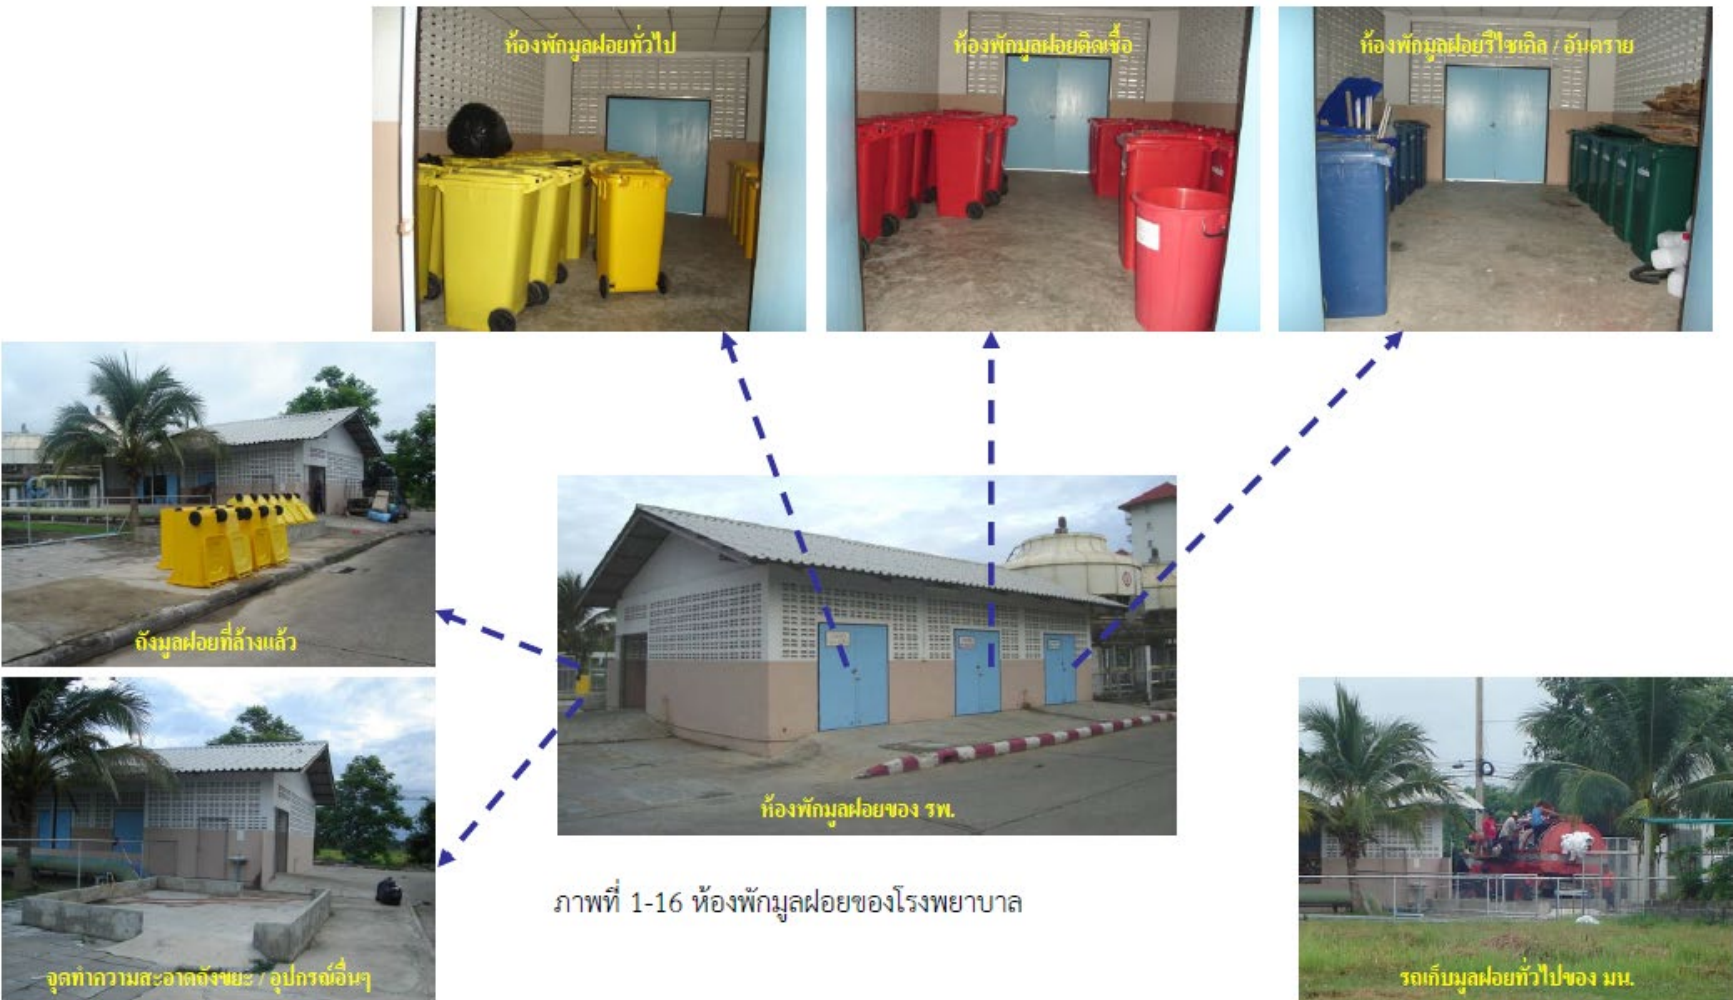
ขยะจากบนอาคาร จะนำมาเก็บรวบรวมในอาคารพักขยะที่อยู่ข้างระบบบำบัด น้ำเสียลักษณะดัง
ภาพที่ 1-15 แบ่งเป็น 3 ห้อง เพื่อแยกจัดเก็บขยะ 3 ประเภท รายละเอียดดังนี้

- อาคารพักขยะขนาด กว้าง 6 เมตร ยาว 12 เมตร สูง 5.5 เมตร
- แบ่งอาคารเป็น 3 ห้อง แต่ละห้องกว้าง 4 เมตร ยาว 4 เมตร โดย ห้องที่ 1 เก็บขยะทั่วไป
ห้องที่ 2 เก็บขยะติดเชื้อ ห้องที่ 3 เก็บขยะอันตรายและขยะรีไซเคิล โดยแต่ละห้องจะมีถัง
ขยะพลาสติกขนาด 200 ลิตร สำหรับใส่ขยะด้วย
- ขยะทั่วไปจะมีรถเก็บขยะของมหาวิทยาลัยนเรศวรเข้ามาจัดเก็บวันละ 1 ครั้ง
- ขยะติดเชื้อจะมี หจก.ไทยเอ็นไวรอนเม้นท์ ซีเอสทีเอ็มส์ จำกัด รับไปกำจัด ความถี่ 2 ครั้ง/
สัปดาห์ ณ โรงงานเตาเผามูลฝอยติดเชื้อ ตั้งอยู่ตำบลท่าทอง อำเภอเมือง จังหวัดพิษณุโลก
- ขยะอันตรายจะเก็บรวบรวมไว้เพื่อประสานงานบริษัทเอกชนที่มีใบอนุญาตรับไปกำจัด
ต่อไป

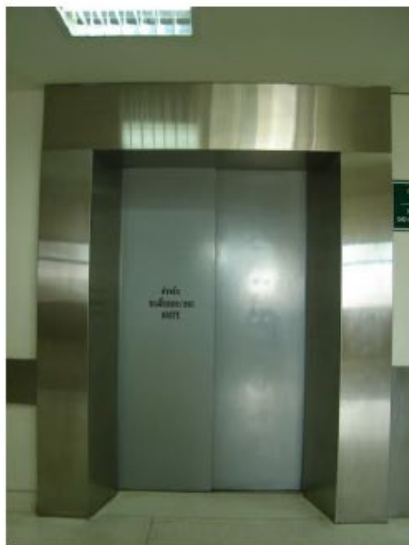
- เก็บขยะจากแต่ละหน่วยงานตามความรับผิดชอบในเวลาที่กำหนด โดยเริ่มเก็บขยะจากชั้นสูงสุดลงมา
- การเก็บขยะใช้รถเข็นไปตามเส้นทางขนขยะจากชั้นสูงสุดลงมา
- การจัดเก็บขยะใช้รถเข็นไปตามเส้นทาง เพื่อไปยังจุดพักขยะ โดยมีการขนย้ายและการจัดเก็บขยะผ่านลิฟท์ตัวที่ 4 เมื่อเก็บเสร็จแล้วทำความสะอาดลิฟท์ด้วยผงซักฟอกและเช็ดให้แห้ง

จ. ลิฟท์ขยะสิ่งของ/ขยะ ซึ่งจะแยกจาก
ลิฟท์อาหาร ผู้ป่วยและบุคลากร
