รายงานผลการปฏิบัติตามมาตรการป้องกันและแก้ไขผลกระทบสิ่งแวดล้อม  
และมาตรการติดตามตรวจสอบผลกระทบสิ่งแวดล้อม  
โครงการโรงแรม แฟร์มอนท์ ภูเก็ต (ระยะก่อสร้าง)  
ของบริษัท อาร์พี โฮเทล (ประเทศไทย) จำกัด  
ตั้งอยู่เลขที่ 100 หมู่ที่ 2 ถนนวิเศษ ตำบลราไวย์ อำเภอเมืองภูเก็ต จังหวัดภูเก็ต

เดือนมกราคม – มิถุนายน 2568

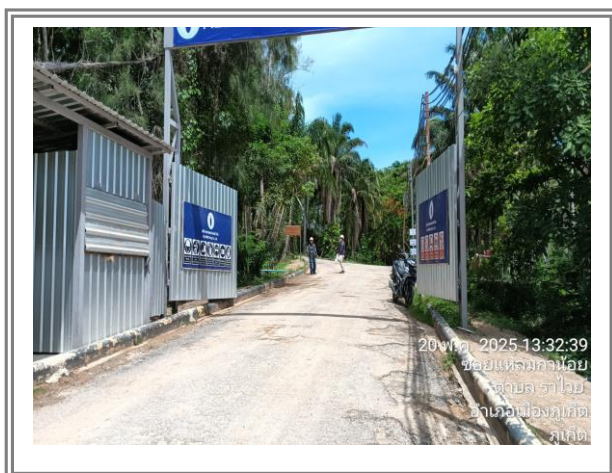
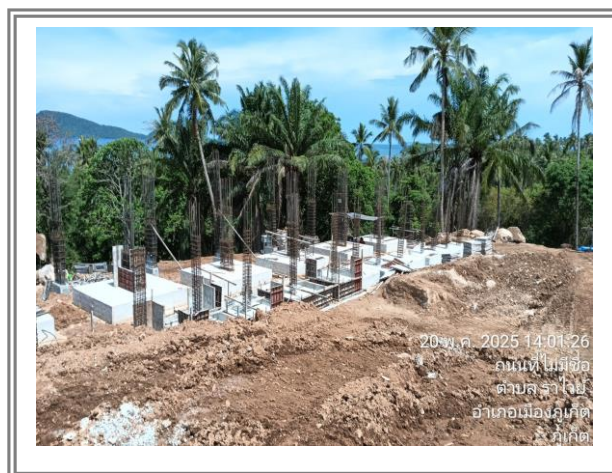
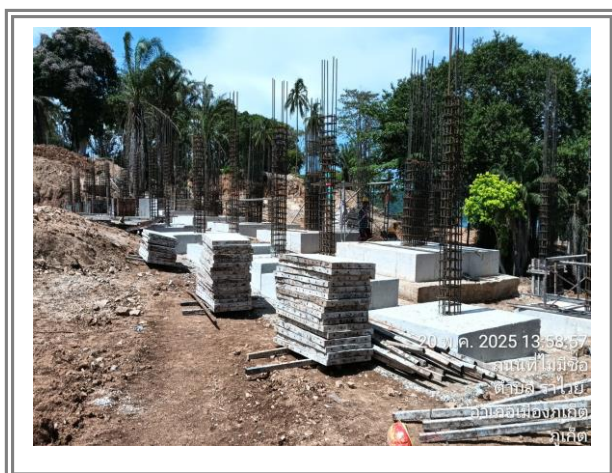
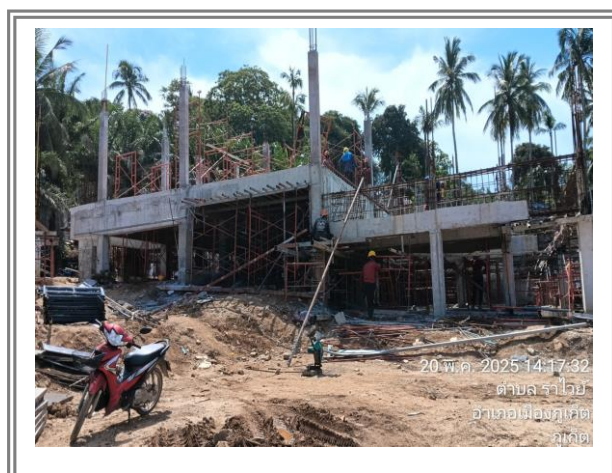
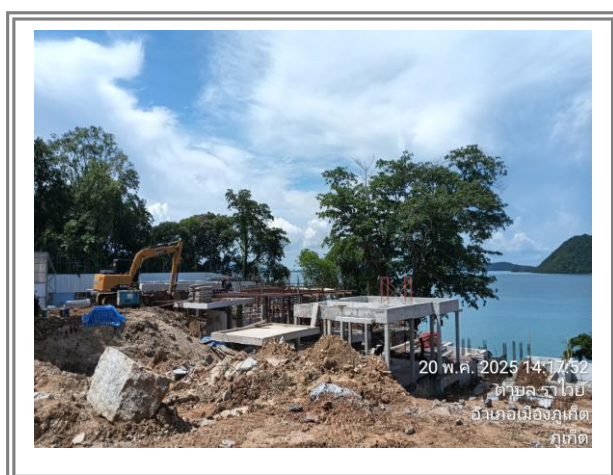
รูปที่ 1.6-1 สถานภาพการก่อสร้างโครงการในปัจจุบัน (พฤษภาคม 2568)

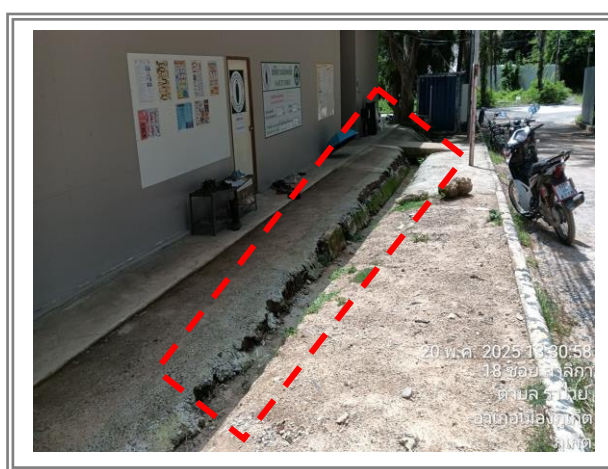
การระบายน้ำและป้องกันน้ำท่วมบริเวณพื้นที่ก่อสร้างโครงการ ในกรณีที่เกิดฝนตกในช่วงการก่อสร้าง ซึ่งอาจก่อให้เกิดการชะล้างของตะกอนดินภายในพื้นที่โครงการออกสู่บริเวณข้างเคียง โครงการจะจัดให้มีรางระบายน้ำชั่วคราวโดยรอบพื้นที่โครงการ ซึ่งมีลักษณะเป็นรางระบายน้ำชั่วคราวโดยรอบพื้นที่โครงการ โครงการจัดให้มีบ่อดักตะกอน จำนวน 4 บ่อ ขนาด 700 ลูกบาศก์เมตร, 600 ลูกบาศก์เมตร 750 ลูกบาศก์เมตร และ 350 ลูกบาศก์เมตร สำหรับดักขยะ ตะกอนดิน กรวด และทราย ก่อนปล่อยออกสู่ท่อระบายน้ำสาธารณะประโยชน์และทะเลต่อไป โครงการจัดให้มีการขุดลอกบ่อดักตะกอนเป็นประจำทุกเดือน ตลอดระยะเวลาก่อสร้าง เพื่อเพิ่มประสิทธิภาพในการรองรับได้อย่างเพียงพอ แสดงดังรูปที่ 2.4.5-1

รูปที่ 2.4.5-1 รางระบายน้ำชั่วคราว

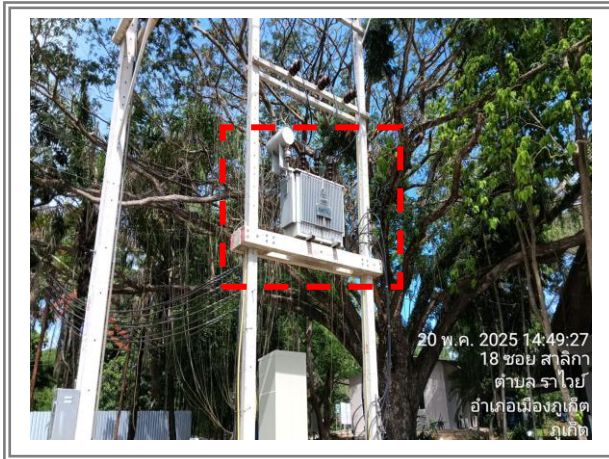
รูปที่ 2.4.7-1 หม้อแปลงไฟฟ้า

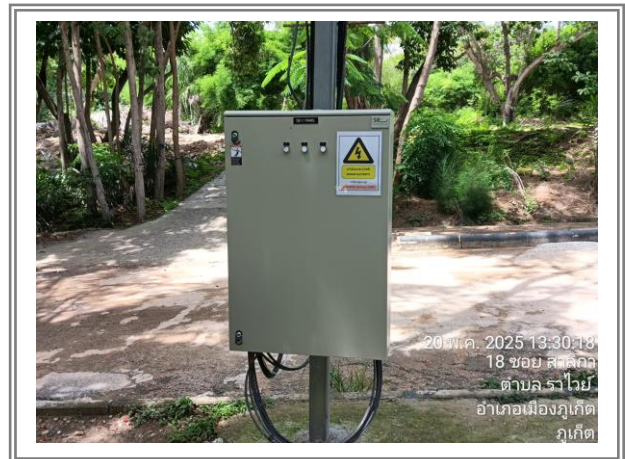
รูปที่ 2.4.7-2 ระบบตัดไฟอัตโนมัติ

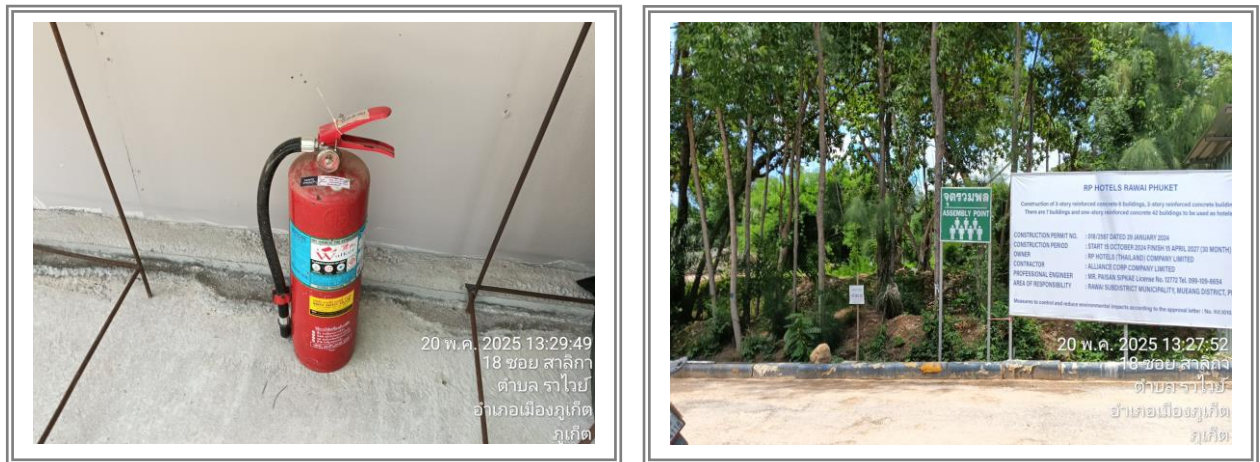
ระบบป้องกันอัคคีภัยและความปลอดภัยในระหว่างการก่อสร้างโครงการจะร่วมกับบริษัทผู้รับเหมาก่อสร้าง คอยควบคุมในการปฏิบัติงานของคณงานก่อสร้างให้มีประสิทธิภาพและลดการเกิดอุบัติเหตุในการทำงาน รวมทั้งเพื่อความปลอดภัยของผู้พักอาศัยรอบโครงการ แสดงดังรูปที่ 2.4.9-1

รูปที่ 2.4.9-1 ระบบป้องกันอัคคีภัยและความปลอดภัย

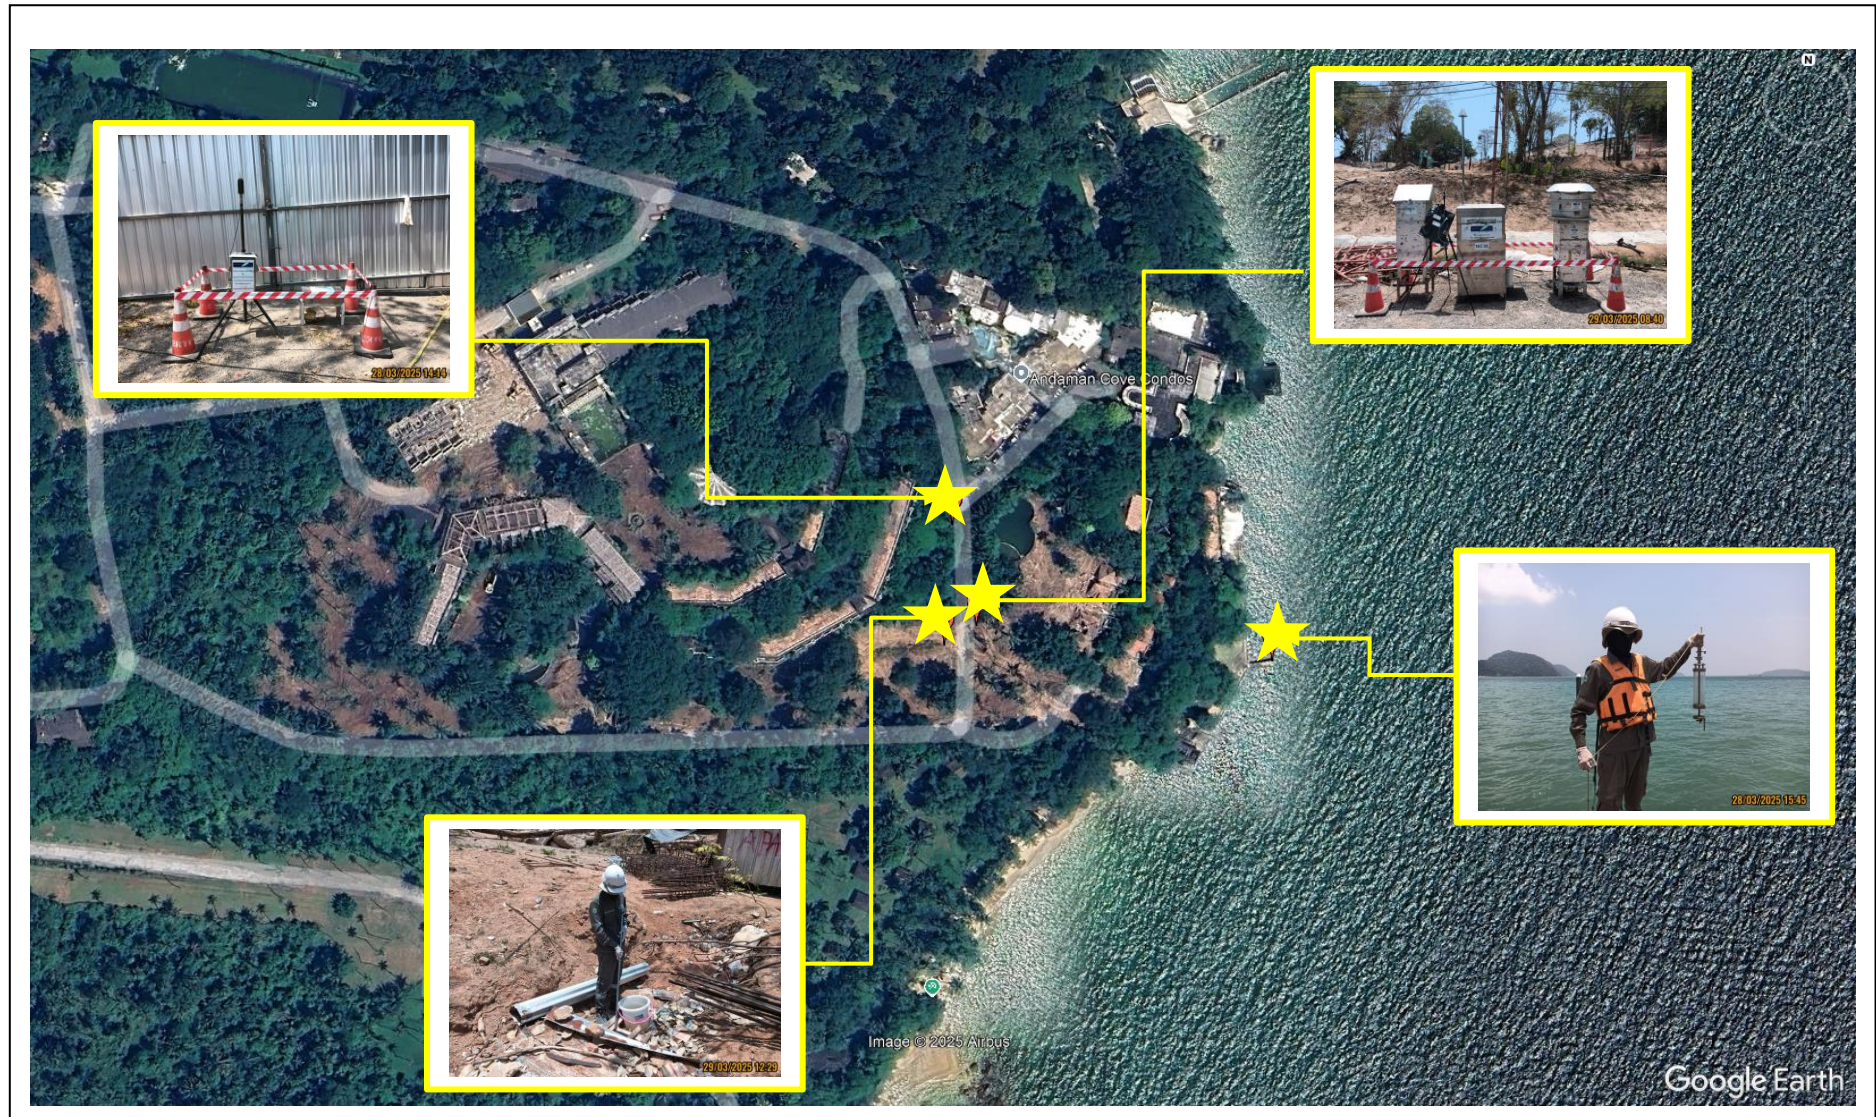
รูปที่ 4.1-1 ตำแหน่งตรวจวัดคุณภาพสิ่งแวดล้อม โครงการโรงแรม แฟร์มอนท์ ภูเก็ต (ระยะก่อสร้าง) บริเวณพื้นที่ก่อสร้าง

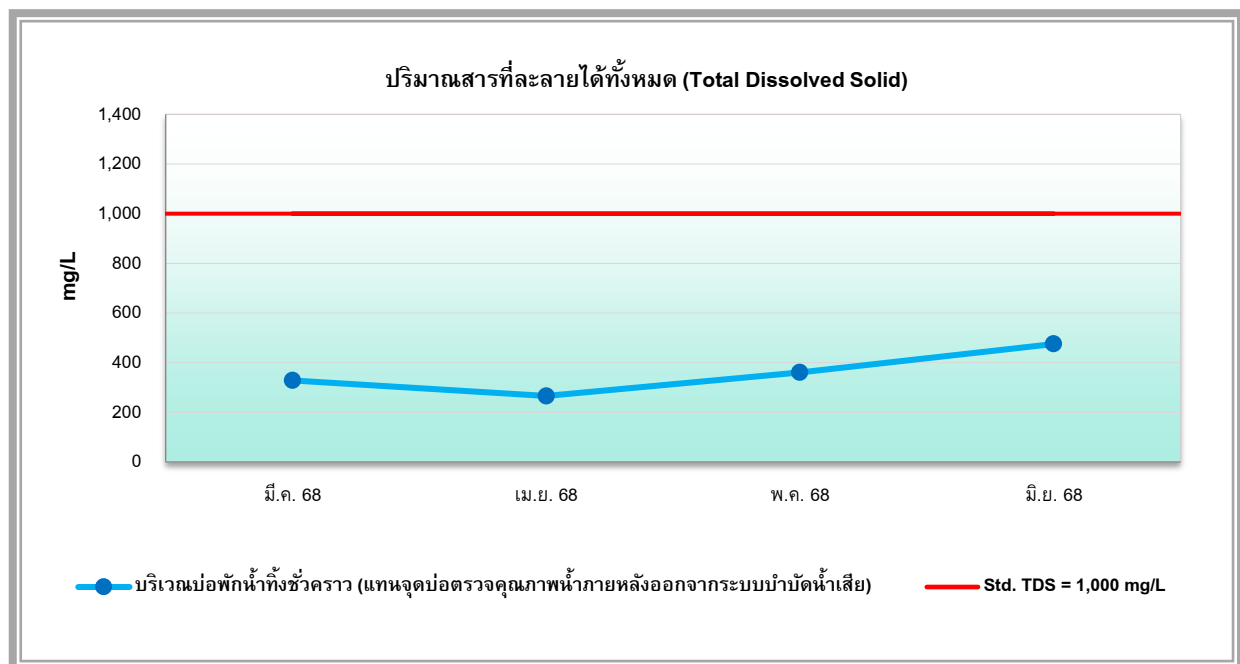
**รูปที่ 4.3-23** กราฟเปรียบเทียบผลการตรวจวิเคราะห์ปริมาณสารที่ละลายได้ทั้งหมด (Total Dissolved Solids) ในน้ำทิ้ง  
โครงการโรงแรม แฟร์มอนท์ ภูเก็ต (ระยะก่อสร้าง)  
ตรวจวิเคราะห์ระหว่างเดือนมีนาคม – มิถุนายน 2568

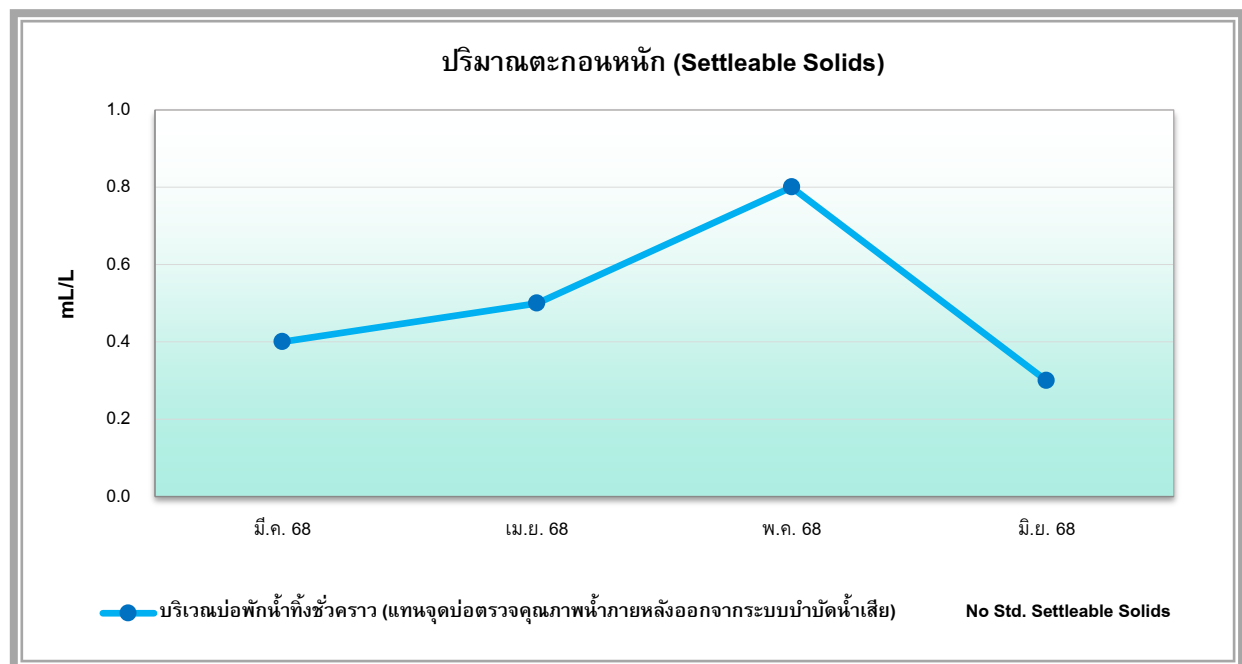
**รูปที่ 4.3-27** กราฟเปรียบเทียบผลการตรวจวิเคราะห์ปริมาณตะกอนหนัก (Settleable Solids) ในน้ำทิ้ง  
โครงการโรงแรม แฟร์มอนท์ ภูเก็ต (ระยะก่อสร้าง)  
ตรวจวิเคราะห์ระหว่างเดือนมีนาคม – มิถุนายน 2568
