บทที่ 2

ผลการปฏิบัติตามมาตรการป้องกันและแก้ไขผลกระทบสิ่งแวดล้อม และมาตรการติดตามตรวจสอบผลกระทบสิ่งแวดล้อม

ผลการตรวจสอบการปฏิบัติตามมาตรการป้องกันและแก้ไขผลกระทบสิ่งแวดล้อม ตามที่ระบุไว้ในหนังสือแจ้งผลการพิจารณารายงานการประเมินผลกระทบสิ่งแวดล้อม โครงการเหมืองแร่หินอุตสาหกรรมชนิดหินบะซอลต์ เพื่ออุตสาหกรรมก่อสร้าง คำขอประทานบัตรที่ 11/2559 ของห้างหุ้นส่วนจำกัด ศิลาโชคชัย ตั้งอยู่ที่ตำบลหนองหัวแรต อำเภอหนองบุญมาก จังหวัดนครราชสีมา ตามหนังสือที่ ทส 1010.2/17051 ลงวันที่ 9 ธันวาคม 2562 โดยได้รับอนุญาตเป็นประทานบัตรที่ 28858/16499 ซึ่งรายละเอียดผลการปฏิบัติตามมาตรการฯ แสดงดังตารางที่ 2-1 ถึงตารางที่ 2-2

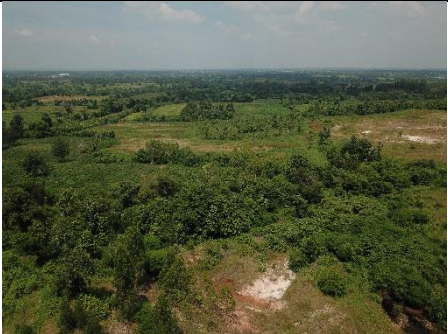
<p>สภาพปัจจุบันทางด้านทิศเหนือ</p>

6. ให้ปลูกพืชคลุมดิน เช่น หญ้าแฝก พืชตระกูลถั่ว และปลูกไม้ยืนต้นโตเร็วหรือต้นไม้ท้องถิ่นบริเวณขอบเขตพื้นที่โครงการด้านทิศเหนือและคันทำนบดิน พร้อมดูแลรักษาต้นไม้ที่ปลูกไว้ให้เจริญเติบโตอย่างสม่ำเสมอหากพบว่าต้นไม้ตายหรือไม่เจริญเติบโต ให้ทำการปลูกซ่อมแซมโดยทันที	- ขอบแปลงประทานบัตรทางด้านทิศเหนือปัจจุบันยังคงมีสภาพเป็นพื้นที่ตามธรรมชาติเดิม โดยมีลักษณะเป็นพื้นที่รกร้าง ส่วนบริเวณที่เป็นคันทำนบดิน โครงการจะรีบดำเนินการปลูกไม้ยืนต้นและพืชคลุมดินโดยเร็ว	- ไม่มี	-

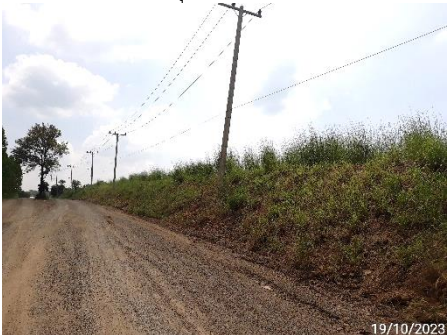
<p>แนวคันทำนบดินทางด้านทิศเหนือ</p><p>19/10/2023</p></div>

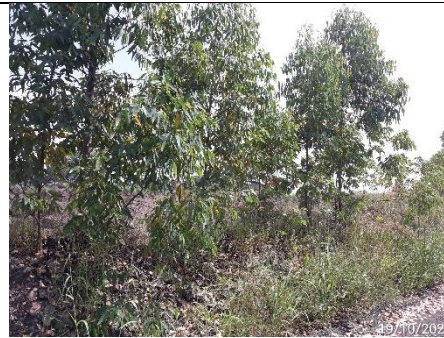
มาตรการป้องกันและแก้ไข ผลกระทบสิ่งแวดล้อม	ผลการปฏิบัติตามมาตรการฯ	ปัญหา อุปสรรค ที่ไม่สามารถปฏิบัติ ตามมาตรการ และแนวทางแก้ไข	ภาพประกอบ
1.2 คุณภาพอากาศ 1. ให้ดูแลรักษาไม้ยืนต้นในบริเวณพื้นที่แนวกันเขต ไม่ทำเหมืองเพื่อใช้เป็นแนวกรองฝุ่นซึ่งสามารถ ลดการฟุ้งกระจายของฝุ่นละอองจากพื้นที่หน้า เหมืองของโครงการ	- โครงการได้ทำการดูแลรักษาไม้ยืนต้นบริเวณพื้นที่ แนวเว้นเขตไม่ทำเหมือง เพื่อใช้เป็นแนวกรองฝุ่น ละออง อย่างไรก็ตามโครงการจะทำการปลูกไม้ยืน ต้นเพิ่มเติมบริเวณแนวคันทำนบดิน เพื่อเพิ่มแนว กรองฝุ่นละอองให้มากขึ้น	- ไม่มี

<p>แนวต้นไม้ยืนต้นบริเวณพื้นที่แนวการทำเหมือง</p>

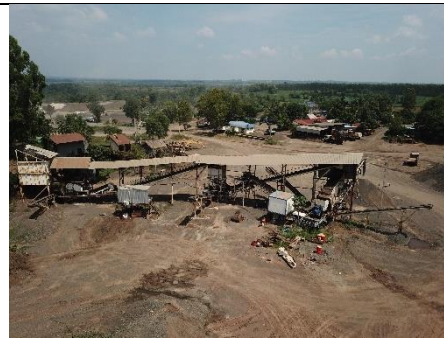
<p>สภาพโรงโมหินของโครงการในปัจจุบัน</p>

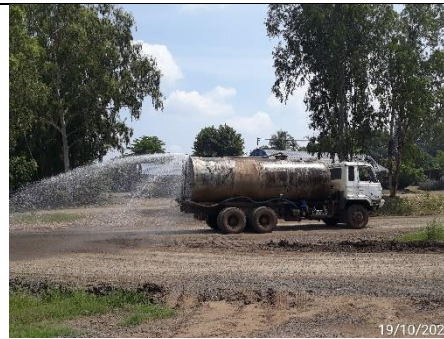
มาตรการป้องกันและแก้ไขผลกระทบสิ่งแวดล้อม	ผลการปฏิบัติตามมาตรการฯ	ปัญหา อุปสรรค ที่ไม่สามารถปฏิบัติตามมาตรการ และแนวทางแก้ไข	ภาพประกอบ
6. จัดให้มีรถบรรทุกน้ำฉีดพรมน้ำบริเวณเส้นทางขนส่งแร่ช่วงหน้าเหมืองถึงโรงโม่หินและจากโรงโม่หินถึงถนนคอนกรีต ซึ่งจำนวนครั้งของการฉีดพรมน้ำจะต้องพิจารณาจากสภาพอากาศและฤดูกาล เช่น ในช่วงฤดูร้อนและฤดูหนาวควรฉีดพรมน้ำประมาณ 3-4 ครั้งต่อวัน ส่วนในช่วงฤดูฝนควรฉีดพรมเพียงวันละ 1-2 ครั้งหรือไม่จำเป็นต้องทำการฉีดพรมน้ำหากมีฝนตกอยู่เสมอ โดยให้ใช้น้ำจากบ่อดักตะกอนของโครงการหรือน้ำจากบ่อบาดาลของโครงการในกรณีที่น้ำจากบ่อดักตะกอนไม่เพียงพอ	- โครงการได้จัดให้มีรถบรรทุกน้ำทำการฉีดพรมตามแนวเส้นทางขนส่งแร่และบริเวณภายในโครงการวันละ 3-4 ครั้ง ในวันที่ไม่มีฝนตก โดยน้ำที่นำมาใช้ในการฉีดพรมถนน มาจากบ่อดักตะกอนบริเวณใกล้เคียงโรงโม่หิน	- ไม่มี

<p>รถบรรทุกน้ำทำการฉีดพรมตามแนวเส้นทางขนส่งแร่</p>

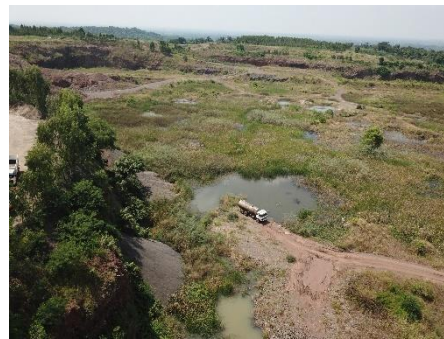
<p>บ่อดักตะกอนที่เป็นแหล่งน้ำสำหรับฉีดพรมถนน</p>

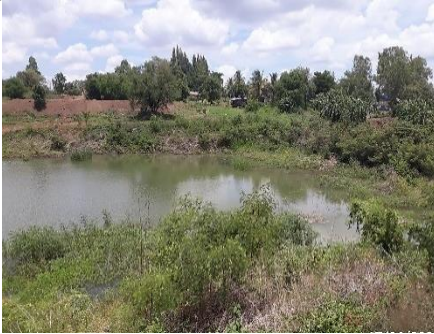
2. ให้สร้างบ่อดักตะกอน จำนวน 2 บ่อ โดยกำหนดให้บ่อที่ 1 มีความกว้าง 40 เมตร ยาว 40 เมตร และลึก 3 เมตร กำหนดให้บ่อที่ 2 มีความกว้าง 30 เมตร ยาว 30 เมตร และลึก 3 เมตร เพื่อรองรับน้ำฝนชะล้างจากบริเวณหน้าเหมือง โดยใช้บริเวณพื้นที่บ่อเหมืองเก่าจุดต่ำสุดรวบรวมน้ำให้ไหลไปรวมกัน	- ปัจจุบันโครงการได้จัดเตรียมบ่อดักตะกอนไว้จำนวน 2 บ่อ ตามเงื่อนไขกำหนด บริเวณใกล้กับคลังเก็บวัตถุดิบและใกล้กับบริเวณอาคารสำนักงาน ทั้งนี้ได้ใช้พื้นที่จุดต่ำสุดบริเวณหน้าเหมืองเป็นบ่อรับน้ำ (Sump) ในช่วงที่มีฝนตก	- ไม่มี

บ่อดักตะกอนใกล้กับอาคารสำนักงาน

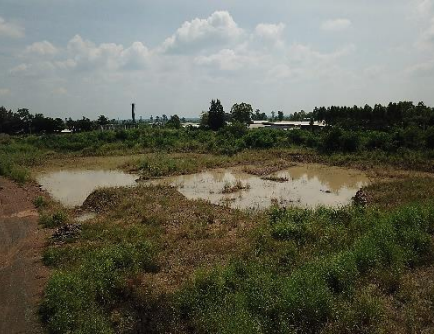
บ่อดักตะกอนใกล้กับคลังเก็บวัตถุดิบ

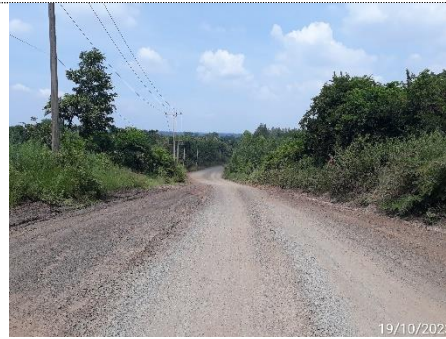
3. ให้ดูแลรักษาเส้นทางขนส่งแร่ช่วงจากพื้นที่โครงการถึงทางหลวงหมายเลข 24 ให้อยู่ในสภาพพร้อมใช้งานได้ดีอยู่เสมอ หากเกิดการชำรุดเสียหาย ทางโครงการต้องซ่อมบำรุงให้เส้นทางดังกล่าวอยู่ในสภาพใช้งานได้ทันที	- โครงการได้ทำการดูแลรักษาสภาพเส้นทางขนส่งแร่ช่วงจากพื้นที่โครงการถึงทางหลวงหมายเลข 24 ให้สามารถใช้งานได้ดีอยู่เสมอ ซึ่งหากเส้นทางช่วงดังกล่าวเกิดการชำรุดเสียหาย จะทำการซ่อมแซมอย่างเร่งด่วน	- ไม่มี

<p>เส้นทางขนส่งแร่ของโครงการ</p>

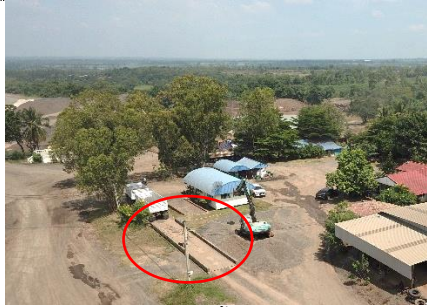
8. ให้ความสำคัญน้ำของรถบรรทุกแร่ทุกคัน ไม่ให้ มีการบรรทุกน้ำหนักเกินอัตราที่กฎหมาย กำหนด เพื่อลดการชำรุดของถนนและป้องกัน การเกิดอุบัติเหตุ	- โครงการได้กำชับให้พนักงานที่ควบคุมตาชั่งคอย ตรวจสอบมิให้มีการบรรทุกน้ำหนักเกินกว่าที่ กฎหมายกำหนด ซึ่งหากมีการบรรทุกเกินจะ ดำเนินการให้เทหินออกจนกว่าน้ำหนักบรรทุกจะอยู่ ในเกณฑ์ที่กฎหมายกำหนด	- ไม่มี

<p>การควบคุมและตรวจสอบน้ำหนักรถบรรทุกด้วยตาชั่ง</p>

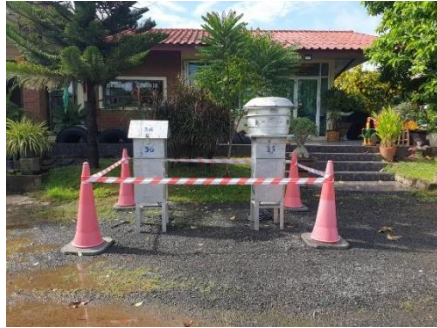
มาตรการติดตามตรวจสอบ ผลกระทบสิ่งแวดล้อม	ผลการปฏิบัติตามมาตรการฯ	ปัญหา อุปสรรค ที่ไม่สามารถปฏิบัติ ตามมาตรการ และแนวทางแก้ไข	ภาพประกอบ
1. คุณภาพอากาศ ให้ทำการตรวจวัดปริมาณฝุ่นละอองแขวนลอย รวม (TSP) และฝุ่นละอองขนาดเล็ก (PM-10) จำนวน 4 สถานี ประกอบด้วย <ul style="list-style-type: none"> - บ้านหนองกกพัฒนา - บ้านโนนสมบูรณ์ (บ้านหลังที่ใกล้ที่สุด) - วัดป่าห้วยไผ่ - โรงโม่หินของโครงการ ตรวจวัด 3 วันต่อเนื่อง ปีละ 2 ครั้ง ในช่วง เดือนกุมภาพันธ์ และเดือนกันยายน	- ได้ทำการตรวจวัดคุณภาพอากาศในรูปของปริมาณ TSP และ PM-10 จำนวน 4 สถานี ตามเงื่อนไข กำหนด จำนวน 3 วันต่อเนื่อง ในช่วงวันที่ 28 กันยายน-1 ตุลาคม 2566 พบว่า มีค่า TSP อยู่ ในช่วง 0.156-0.233 มิลลิกรัม/ลูกบาศก์เมตร และ ค่า PM-10 อยู่ในช่วง 0.055-0.095 มิลลิกรัม/ ลูกบาศก์เมตร ซึ่งมีค่าอยู่ในเกณฑ์ที่มาตรฐาน กำหนด	- ไม่มี

<p>ตรวจวัดคุณภาพอากาศ บริเวณโรงโม่หินของโครงการ</p>

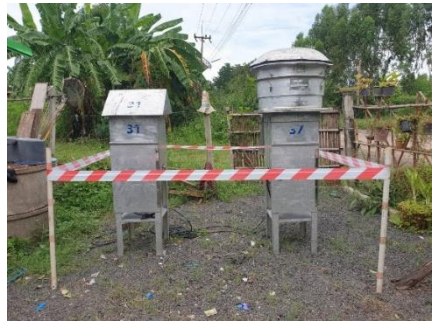
<p>ตรวจวัดคุณภาพอากาศ บริเวณบ้านหนองกกพัฒนา</p>

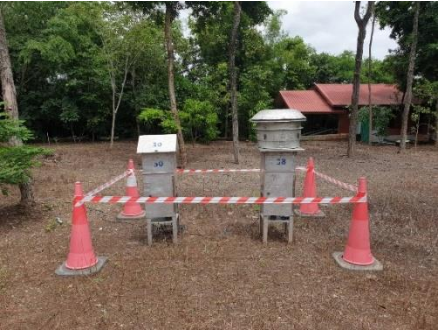
<p>ตรวจวัดคุณภาพอากาศ บริเวณบ้านป่าห้วยไผ่</p>

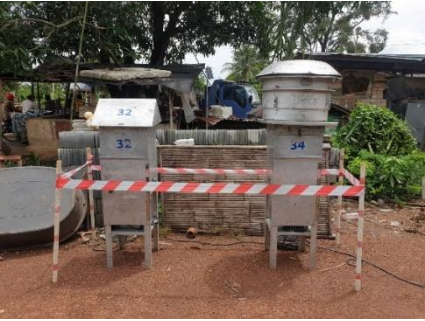
<p>ตรวจวัดคุณภาพอากาศ บริเวณบ้านโนนสมบูรณ์</p></div>

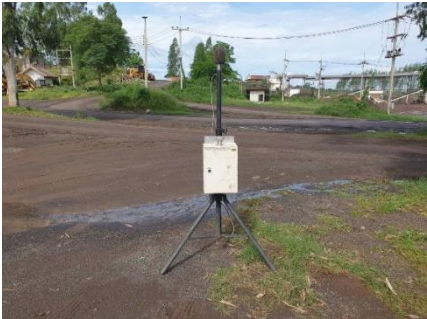
มาตรการติดตามตรวจสอบ ผลกระทบสิ่งแวดล้อม	ผลการปฏิบัติตามมาตรการฯ	ปัญหา อุปสรรค ที่ไม่สามารถปฏิบัติ ตามมาตรการ และแนวทางแก้ไข	ภาพประกอบ
<p>2. เสียง</p> <p>ให้ทำการตรวจวัดระดับเสียงเฉลี่ย 24 ชั่วโมง (Leq 24 hr.) และระดับเสียงสูงสุด (Lmax) จำนวน 4 สถานี ประกอบด้วย</p> <ul style="list-style-type: none"> - บ้านหนองกกพัฒนา - บ้านโนนสมบูรณ์ (บ้านหลังที่ไกลที่สุด) - วัดป่าห้วยไผ่ - โรงไม้หินของโครงการ <p>ตรวจวัด 3 วันต่อเนื่อง ปีละ 2 ครั้ง ในช่วงเดือน กุมภาพันธ์ และเดือนกันยายน</p>	<p>- ได้ทำการตรวจวัดระดับเสียงเฉลี่ย 24 ชั่วโมง และระดับเสียงสูงสุด จำนวน 4 สถานี ตามเงื่อนไขกำหนด จำนวน 3 วันต่อเนื่อง ในช่วงวันที่ 28 กันยายน-1 ตุลาคม 2566 พบว่า มีค่า Leq 24 hr. อยู่ในช่วง 50.0-69.8 เดซิเบล เอ และระดับเสียงสูงสุด อยู่ในช่วง 81.1-99.2 เดซิเบล เอ ซึ่งมีค่าอยู่ในเกณฑ์ที่มาตรฐานกำหนด</p>	<p>- ไม่มี</p>

<p>ตรวจวัดระดับเสียงบริเวณโรงไม้หินของโครงการ</p>

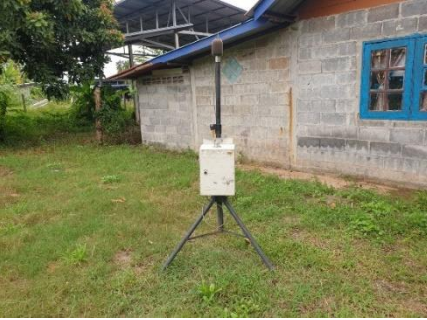
<p>ตรวจวัดระดับเสียงบริเวณบ้านหนองกกพัฒนา</p>

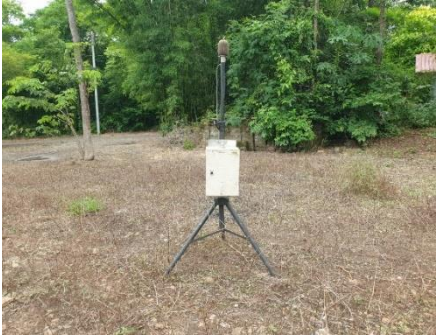
<p>ตรวจวัดระดับเสียงบริเวณบ้านป่าห้วยไผ่</p> </div> <div>

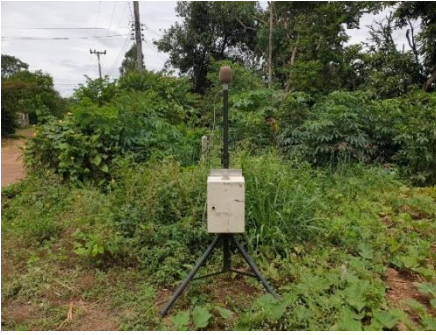
<p>ตรวจวัดระดับเสียงบริเวณบ้านโนนสมบูรณ์</p> </div>

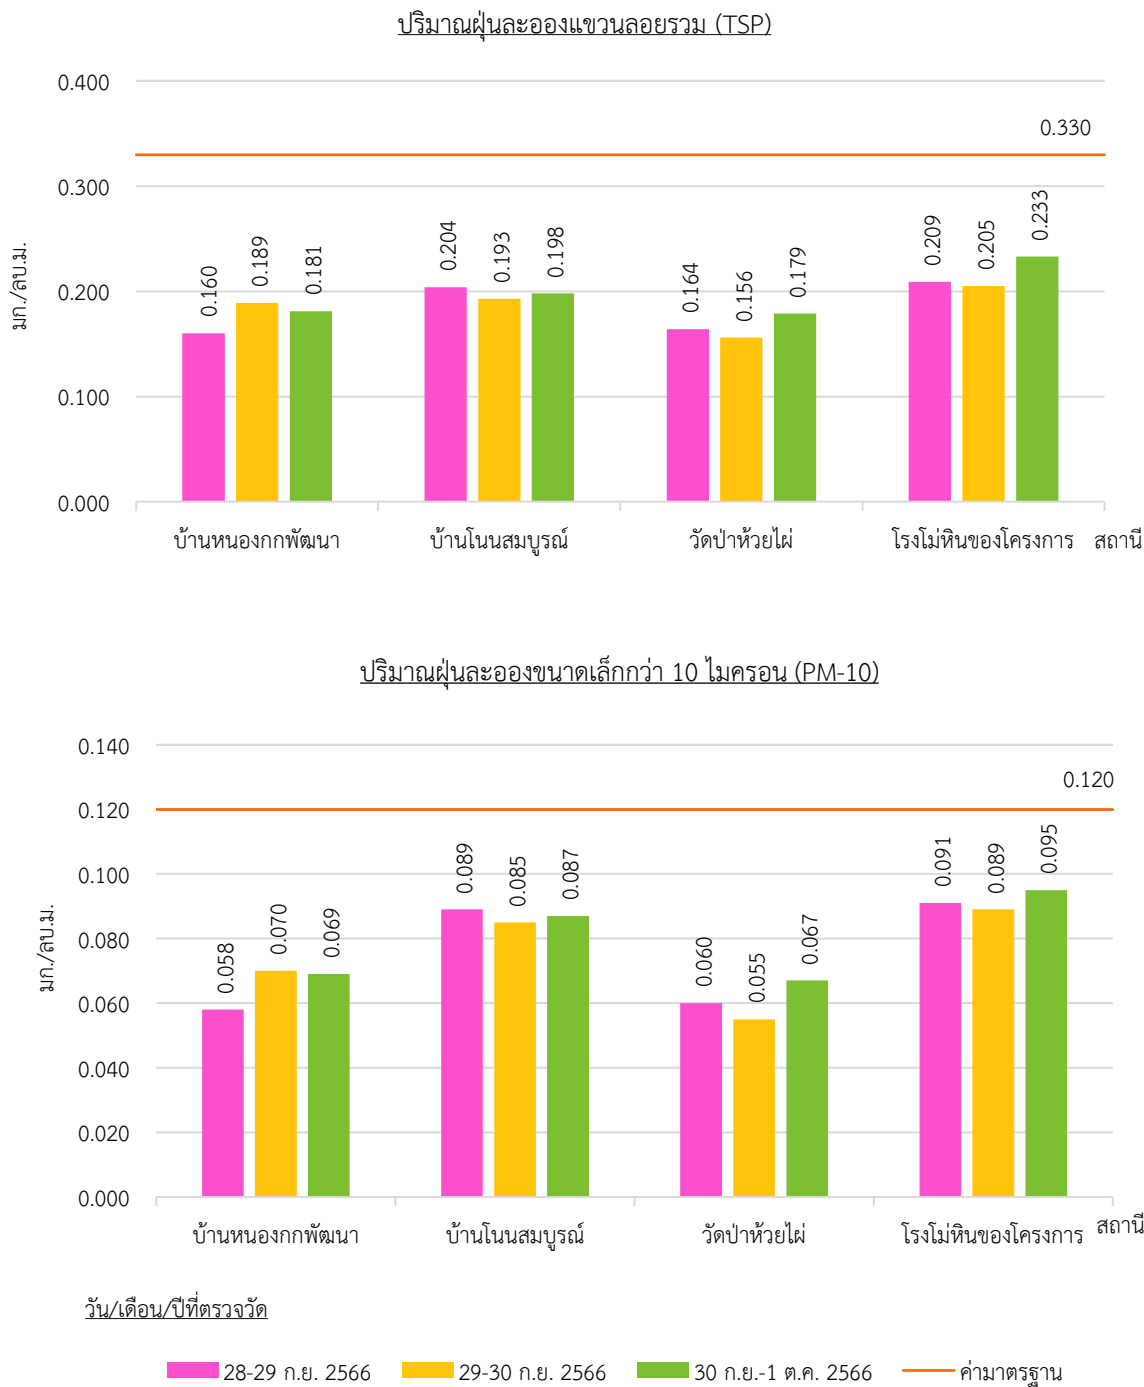
จากผลการตรวจวัดคุณภาพอากาศในรูปของปริมาณฝุ่นละอองแขวนลอยรวม (TSP) และฝุ่นละอองขนาดเล็ก (PM-10) ในช่วงวันที่ 28 กันยายน - 1 ตุลาคม 2566 พบว่า บ้านหนองกกพัฒนา มีค่า TSP อยู่ในช่วง 0.160-0.189 มิลลิกรัม/ลูกบาศก์เมตร ค่า PM-10 อยู่ในช่วง 0.058-0.070 มิลลิกรัม/ลูกบาศก์เมตร บ้านโนนสมบูรณ์ (บ้านหลังที่ใกล้ที่สุด) มีค่า TSP อยู่ในช่วง 0.193-0.204 มิลลิกรัม/ลูกบาศก์เมตร ค่า PM-10 อยู่ในช่วง 0.085-0.089 มิลลิกรัม/ลูกบาศก์เมตร วัดป่าห้วยไผ่ มีค่า TSP อยู่ในช่วง 0.156-0.179 มิลลิกรัม/ลูกบาศก์เมตร ค่า PM-10 อยู่ในช่วง 0.055-0.067 มิลลิกรัม/ลูกบาศก์เมตร และโรงโม่หินของโครงการ มีค่า TSP อยู่ในช่วง 0.205-0.233 มิลลิกรัม/ลูกบาศก์เมตร ค่า PM-10 อยู่ในช่วง 0.089-0.095 มิลลิกรัม/ลูกบาศก์เมตร ซึ่งมีค่าอยู่ในเกณฑ์มาตรฐานตามประกาศคณะกรรมการสิ่งแวดล้อมแห่งชาติ ฉบับที่ 24 พ.ศ. 2547 เรื่อง กำหนดมาตรฐานคุณภาพอากาศในบรรยากาศโดยทั่วไป ที่กำหนดค่า TSP ไว้ไม่เกิน 0.330 มิลลิกรัม/ลูกบาศก์เมตร และค่า PM-10 ไว้ไม่เกิน 0.120 มิลลิกรัม/ลูกบาศก์เมตร

รูปที่ 2-2 กราฟแสดงผลการตรวจวัดปริมาณฝุ่นละอองแขวนลอยรวม (TSP) ในช่วงวันที่ 28 กันยายน -1 ตุลาคม 2566
