บทที่ 2

ผลการปฏิบัติตามมาตรการป้องกันและแก้ไขผลกระทบสิ่งแวดล้อม และมาตรการติดตามตรวจสอบผลกระทบสิ่งแวดล้อม

ผลการตรวจสอบการปฏิบัติตามมาตรการป้องกันและแก้ไขผลกระทบสิ่งแวดล้อม ตามที่ระบุไว้ในหนังสือแจ้งผลการพิจารณารายงานการประเมินผลกระทบสิ่งแวดล้อม โครงการเหมืองแร่หินอุตสาหกรรมชนิดหินบะซอลต์ เพื่ออุตสาหกรรมก่อสร้าง คำขอประทานบัตรที่ 11/2559 ของห้างหุ้นส่วนจำกัด ศิลาโชคชัย ตั้งอยู่ที่ตำบลหนองหัวแรต อำเภอหนองบุญมาก จังหวัดนครราชสีมา ตามหนังสือที่ ทส 1010.2/17051 ลงวันที่ 9 ธันวาคม 2562 โดยได้รับอนุญาตเป็นประทานบัตรที่ 28858/16499 ซึ่งรายละเอียดผลการปฏิบัติตามมาตรการฯ แสดงดังตารางที่ 2-1 ถึงตารางที่ 2-2

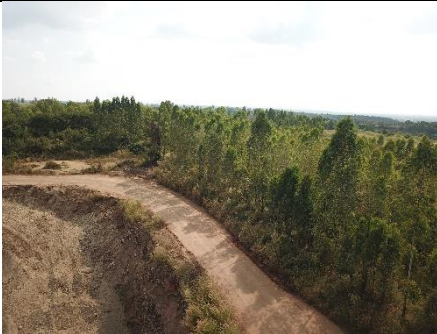
มาตรการป้องกันและแก้ไข ผลกระทบสิ่งแวดล้อม	ผลการปฏิบัติตามมาตรการฯ	ปัญหา อุปสรรค ที่ไม่สามารถปฏิบัติ ตามมาตรการ และแนวทางแก้ไข	ภาพประกอบ
1.2 คุณภาพอากาศ 1. ให้ดูแลรักษาไม้ยืนต้นในบริเวณพื้นที่แนวกันเขต ไม่ทำเหมืองเพื่อใช้เป็นแนวกรองฝุ่นซึ่งสามารถ ลดการฟุ้งกระจายของฝุ่นละอองจากพื้นที่หน้า เหมืองของโครงการ	- โครงการได้ทำการดูแลรักษาไม้ยืนต้นบริเวณพื้นที่ แนวเว้นเขตไม่ทำเหมือง เพื่อใช้เป็นแนวกรองฝุ่น ละออง อย่างไรก็ตามโครงการจะทำการปลูกไม้ยืน ต้นเพิ่มเติมบริเวณแนวคันทำนบกั้นดิน เพื่อเพิ่มแนว กรองฝุ่นละอองให้มากขึ้น	- ไม่มี

<p>แนวต้นไม้ยืนต้นบริเวณพื้นที่เว้นการทำเหมือง</p>

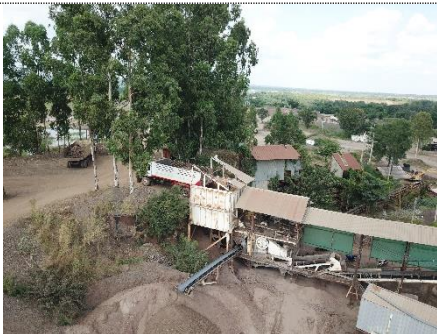
3. ให้มีการดูแลบำรุงรักษาและใช้ระบบป้องกัน และลดผลกระทบสิ่งแวดล้อมในขณะทำการ ผลิตแร่อย่างสม่ำเสมอ โดยเฉพาะระบบป้องกัน และลดการแพร่กระจายของฝุ่นละออง ตาม ประกาศกรมอุตสาหกรรมพื้นฐานและการ เหมืองแร่ เรื่อง ให้โรงโม่ บด หรือย่อยหินให้มี ระบบป้องกันผลกระทบสิ่งแวดล้อมลงวันที่ 12 มกราคม 2548 ให้ครบถ้วนและมีประสิทธิภาพ	- โรงโม่หินของโครงการปัจจุบันได้ทำการบดย่อยหิน อย่างต่อเนื่อง โดยมีการปิดคลุมยังรับหินใหญ่ แต่ยัง ยังไม่ได้ดำเนินการปิดคลุมระบบสายพานลำเลียง และปิดคลุมอาคารโรงโม่หิน ซึ่งได้แนะนำให้ ผู้ประกอบการเร่งดำเนินการปรับปรุงโรงโม่หินให้ เป็นไปตามเงื่อนไขที่กำหนดแล้ว	- ไม่มี

<p>การปิดคลุมยังรับหินใหญ่</p>

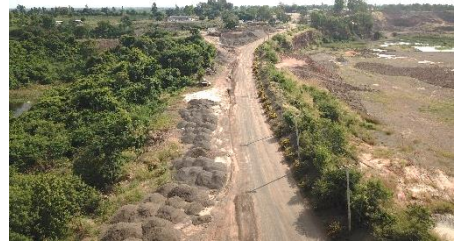
3. ให้ดูแลรักษาเส้นทางขนส่งแร่ช่วงจากพื้นที่โครงการถึงทางหลวงหมายเลข 24 ให้อยู่ในสภาพพร้อมใช้งานได้ดีอยู่เสมอ หากเกิดการชำรุดเสียหาย ทางโครงการต้องซ่อมบำรุงให้เส้นทางดังกล่าวอยู่ในสภาพใช้งานได้ดีทันที	- โครงการได้ทำการดูแลรักษาสภาพเส้นทางขนส่งแร่ช่วงจากพื้นที่โครงการถึงทางหลวงหมายเลข 24 ให้สามารถใช้งานได้ดีอยู่เสมอ ซึ่งหากเส้นทางช่วงดังกล่าวเกิดการชำรุดเสียหาย จะทำการซ่อมแซมอย่างเร่งด่วน	- ไม่มี

<p>เส้นทางขนส่งแร่ของโครงการ</p>

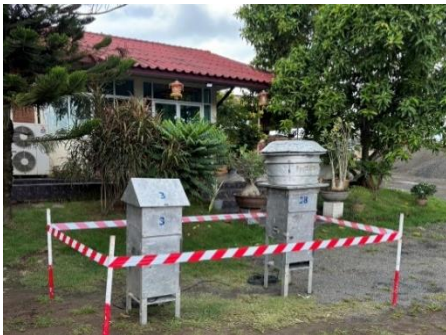
มาตรการติดตามตรวจสอบ ผลกระทบสิ่งแวดล้อม	ผลการปฏิบัติตามมาตรการฯ	ปัญหา อุปสรรค ที่ไม่สามารถปฏิบัติ ตามมาตรการ และแนวทางแก้ไข	ภาพประกอบ
1. คุณภาพอากาศ ให้ทำการตรวจวัดปริมาณฝุ่นละอองแขวนลอย รวม (TSP) และฝุ่นละอองขนาดเล็ก (PM-10) จำนวน 4 สถานี ประกอบด้วย <ul style="list-style-type: none"> - บ้านหนองกกพัฒนา - บ้านโนนสมบูรณ์ (บ้านหลังที่ใกล้ที่สุด) - วัดป่าห้วยไผ่ - โรงโมหินของโครงการ ตรวจวัด 3 วันต่อเนื่อง ปีละ 2 ครั้ง ในช่วง เดือนกุมภาพันธ์ และเดือนกันยายน	- ได้ทำการตรวจวัดคุณภาพอากาศในรูปของปริมาณ TSP และ PM-10 จำนวน 4 สถานี ตามเงื่อนไข กำหนด จำนวน 3 วันต่อเนื่อง ในช่วงวันที่ 17-20 กันยายน 2567 พบว่า มีค่า TSP อยู่ในช่วง 0.111- 0.198 มิลลิกรัม/ลูกบาศก์เมตร และค่า PM-10 อยู่ในช่วง 0.032-0.071 มิลลิกรัม/ลูกบาศก์เมตร ซึ่งมีค่าอยู่ในเกณฑ์ที่มาตรฐานกำหนด	- ไม่มี

<p>ตรวจวัดคุณภาพอากาศ บริเวณโรงโมหินของโครงการ</p>

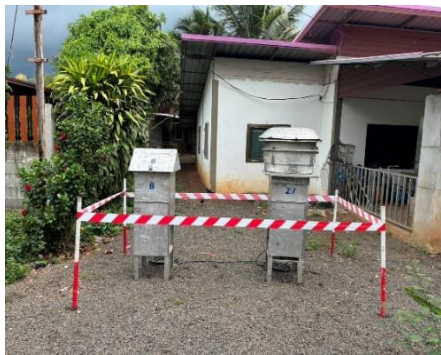
<p>ตรวจวัดคุณภาพอากาศ บริเวณบ้านหนองกกพัฒนา</p>

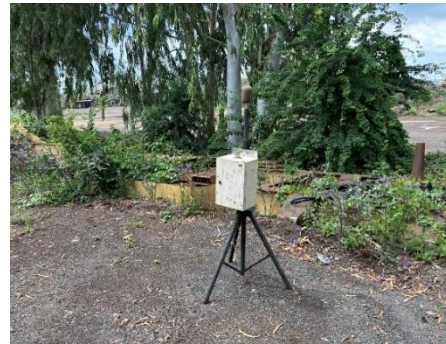
มาตรการติดตามตรวจสอบ ผลกระทบสิ่งแวดล้อม	ผลการปฏิบัติตามมาตรการฯ	ปัญหา อุปสรรค ที่ไม่สามารถปฏิบัติ ตามมาตรการ และแนวทางแก้ไข	ภาพประกอบ
<p>2. เสียง</p> <p>ให้ทำการตรวจวัดระดับเสียงเฉลี่ย 24 ชั่วโมง (Leq 24 hr.) และระดับเสียงสูงสุด (Lmax) จำนวน 4 สถานี ประกอบด้วย</p> <ul style="list-style-type: none"> - บ้านหนองกกพัฒนา - บ้านโนนสมบูรณ์ (บ้านหลังที่ไกลที่สุด) - วัดป่าห้วยไผ่ - โรงโม่หินของโครงการ <p>ตรวจวัด 3 วันต่อเนื่อง ปีละ 2 ครั้ง ในช่วงเดือน กุมภาพันธ์ และเดือนกันยายน</p>	<p>- ได้ทำการตรวจวัดระดับเสียงเฉลี่ย 24 ชั่วโมง และระดับเสียงสูงสุด จำนวน 4 สถานี ตามเงื่อนไขกำหนด จำนวน 3 วันต่อเนื่อง ในช่วงวันที่ 17-20 กันยายน 2567 พบว่า มีค่า Leq 24 hr. อยู่ในช่วง 51.4-61.7 เดซิเบล เอ และระดับเสียงสูงสุด อยู่ในช่วง 71.6-100.1 เดซิเบล เอ ซึ่งมีค่าอยู่ในเกณฑ์ที่มาตรฐานกำหนด</p>	<p>- ไม่มี</p>

<p>ตรวจวัดระดับเสียงบริเวณโรงโม่หินของโครงการ</p>

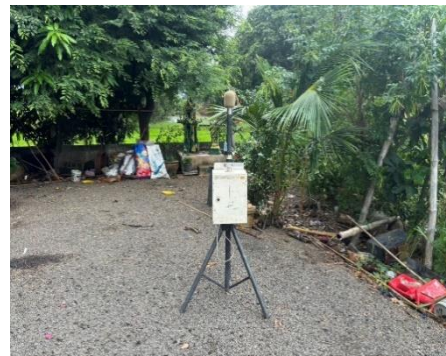
<p>ตรวจวัดระดับเสียงบริเวณบ้านหนองกกพัฒนา</p>

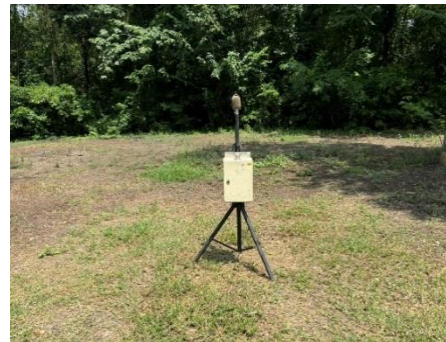
<p>ตรวจวัดระดับเสียงบริเวณบ้านป่าห้วยไผ่</p>

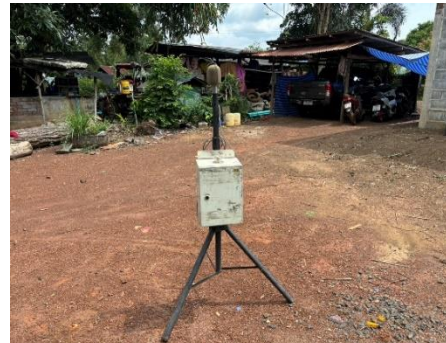
<p>ตรวจวัดระดับเสียงบริเวณบ้านโนนสมบูรณ์</p>

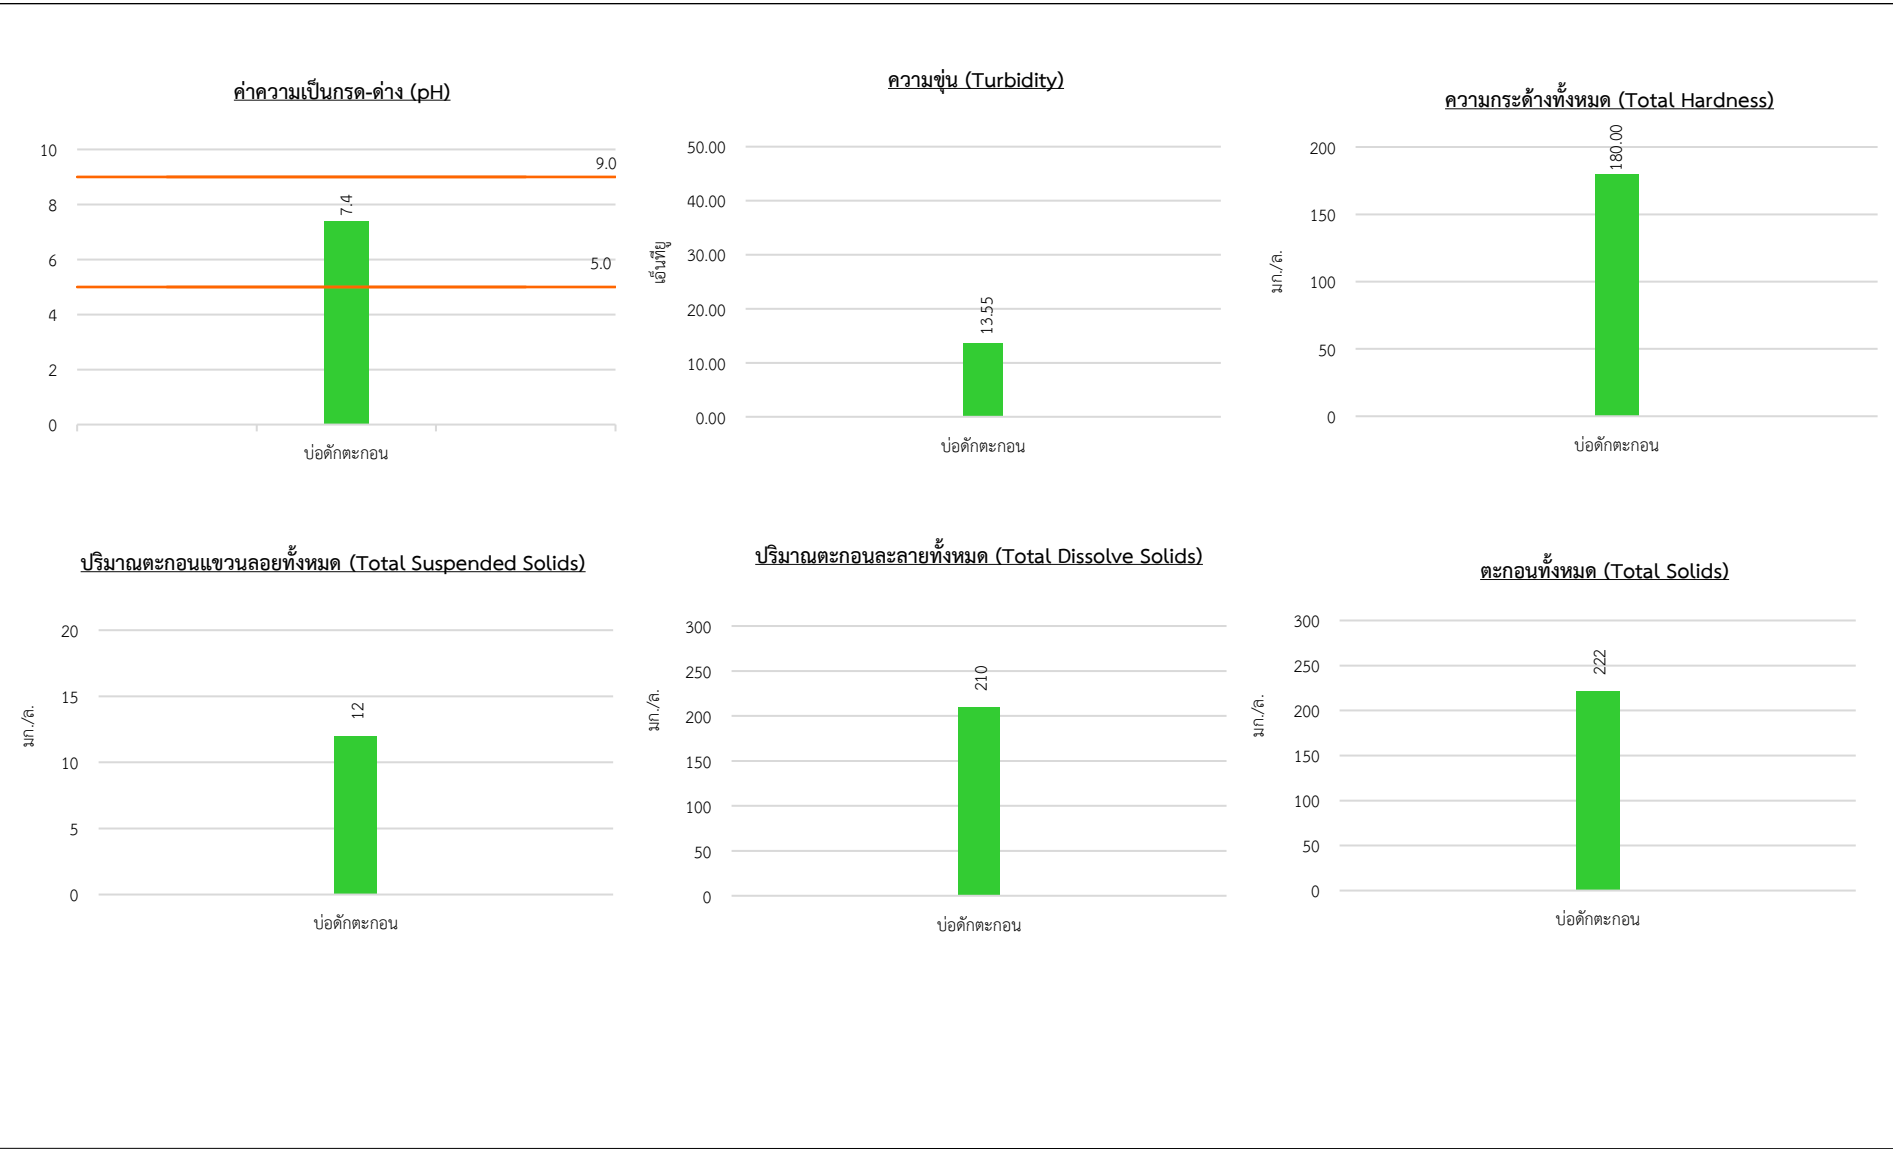
รูปที่ 2-4 กราฟแสดงผลการวิเคราะห์คุณภาพน้ำผิวดินที่เก็บตัวอย่างในวันที่ 25 กันยายน 2567

หมายเหตุ : * มาตรฐานตามประกาศคณะกรรมการสิ่งแวดล้อมแห่งชาติ ฉบับที่ 8 พ.ศ. 2537 เรื่อง กำหนดมาตรฐานคุณภาพน้ำในแหล่งน้ำผิวดิน ประเภทที่ 3
