**รายงานผลปฏิบัติตามมาตรการป้องกันและแก้ไขผลกระทบสิ่งแวดล้อม  
และมาตรการติดตามตรวจสอบผลกระทบสิ่งแวดล้อมในระยะดำเนินการ**

1. ชื่อโครงการ                      โรงพยาบาลมิตรประชา
2. สถานที่ตั้ง                      ถนนเพชรเกษม แขวงบางหว้า เขตภาษีเจริญ กรุงเทพมหานคร
3. ชื่อเจ้าของโครงการ          บริษัท เพชรเกษมการแพทย์ จำกัด
4. จัดทำโดย                      เจ้าหน้าที่สิ่งแวดล้อม (บริษัท เพชรเกษมการแพทย์ จำกัด)
5. โรงพยาบาลมิตรประชา ผ่านการพิจารณาของคณะกรรมการผู้ชำนาญการฯ

รายงานผลปฏิบัติตามมาตรการป้องกันและแก้ไขผลกระทบสิ่งแวดล้อม  
และมาตรการติดตามตรวจสอบผลกระทบสิ่งแวดล้อม  
ในระยะดำเนินการโครงการโรงพยาบาลมิตรประชา  
ถนนเพชรเกษม แขวงบางหว้า เขตภาษีเจริญ กรุงเทพมหานคร  
ประจำเดือน มกราคม – มิถุนายน 2568

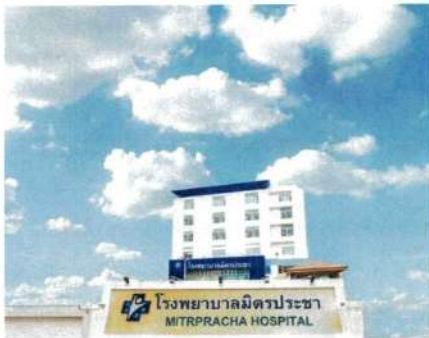
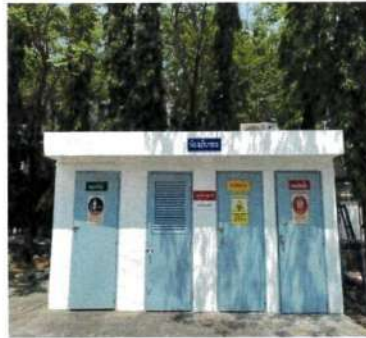
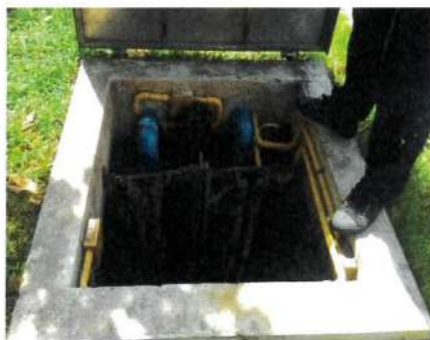
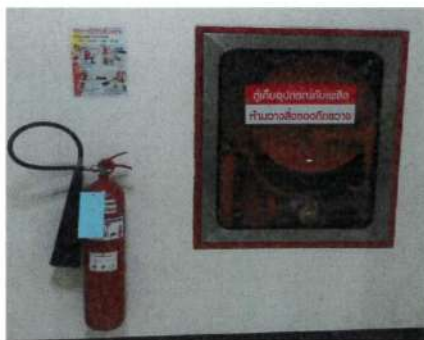
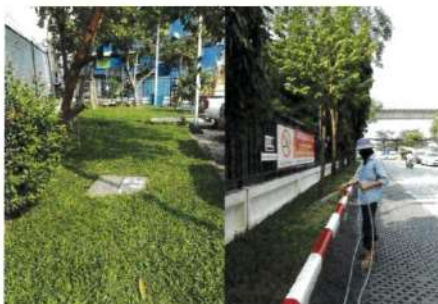
#### รูปที่ 1.2-1 สถานภาพปัจจุบันของโครงการโรงพยาบาลมิตรประชา

อาคารโรงพยาบาลมิตรประชา

ห้องพักขยะมูลฝอยด้านหลังโรงพยาบาล

บ่อหนองน้ำหน้าโรงพยาบาล

ระบบดับเพลิงและอุปกรณ์ป้องกันอัคคีภัย  
ในโรงพยาบาล

พื้นที่สีเขียวของโรงพยาบาล

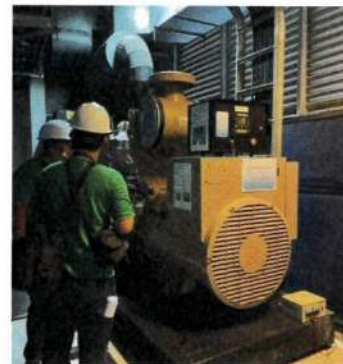
(ฉ) การตรวจสอบระบบไฟฟ้าโดยวิศวกรไฟฟ้าที่ได้รับอนุญาตภายในโรงพยาบาล และบำรุงรักษาหม้อแปลงไฟฟ้า
