มาตรการป้องกันและแก้ไข ผลกระทบสิ่งแวดล้อมและ มาตรการติดตามตรวจสอบ คุณภาพสิ่งแวดล้อม

มาตรการป้องกันและแก้ไขผลกระทบสิ่งแวดล้อม และมาตรการติดตามตรวจสอบคุณภาพสิ่งแวดล้อม

2.1 มาตรการป้องกันและแก้ไขผลกระทบสิ่งแวดล้อม

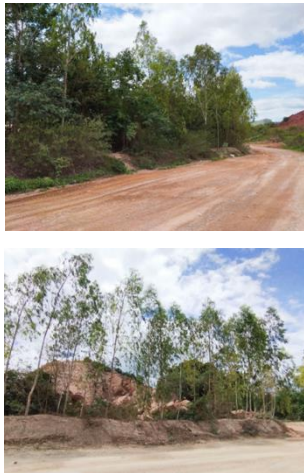
เงื่อนไขตามมาตรการ	ผลการปฏิบัติตามมาตรการ	ปัญหา อุปสรรค ที่ไม่สามารถปฏิบัติตามมาตรการ และแนวทางแก้ไข	รูปภาพ/เอกสารอ้างอิง
3. ปลุกพืชคลุมดิน ได้แก่ หญ้าแฝก และปลูกพันธุ์ไม้ท้องถิ่น ได้แก่ ประดู่ สมสาร เสี้ยวป่า ตะแบก และพันธุ์ไม้ที่มีผลเป็นอาหารของสัตว์ป่าและนก ได้แก่ ตะขบฝรั่ง และพุทรา ในพื้นที่เวนไม่ทำเหมืองปลูกเป็นแถวสลับฟันปลาระยะห่างระหว่างต้นและแถวประมาณ 2x2 เมตร	<ul style="list-style-type: none"> ผู้ถือประทานบัตรได้ดำเนินการปลูกต้นไม้ในบริเวณพื้นที่เวนการทำเหมือง แนวคันทำนบดิน และบริเวณอื่นๆ ที่สามารถดำเนินการได้ พร้อมทั้งมีการรักษาแนวต้นไม้เดิมที่อยู่ทางด้านทิศใต้และทิศตะวันออกให้คงอยู่ตามธรรมชาติ 	-	<ul style="list-style-type: none"> เอกสารแนบ 3 รูปที่ 5

<p>แนวต้นไม้ในพื้นที่โครงการ</p>

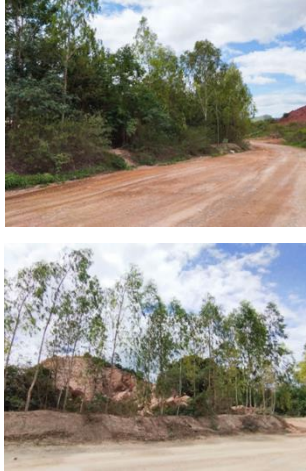
เงื่อนไขตามมาตรการ	ผลการปฏิบัติตามมาตรการ	ปัญหา อุปสรรค ที่ไม่สามารถปฏิบัติ ตามมาตรการ และแนวทางแก้ไข	รูปภาพ/เอกสารอ้างอิง
4. ประวัติศาสตร์ โบราณคดี โบราณสถาน ศาสนสถาน และแหล่งท่องเที่ยว			
1. ดำเนินการปลูกพืชคลุมดิน ได้แก่ หญ้าแฝก และปลูก พันธุ์ไม้ท้องถิ่น ได้แก่ ประดู่ แสมสาร เสี้ยวป่า ตะแบก และพันธุ์ไม้ที่มีผลเป็นอาหารของสัตว์ป่า และนก ได้แก่ ตะขบฝรั่ง และพุทรา ในบริเวณที่ว่าง ในเขตพื้นที่เวนไม่ทำเหมืองตามแผนผังโครงการ ปลูกเป็นแถวสลับฟันปลาระยะห่างระหว่างต้นและ แถว 2x2 เมตร เพื่อเป็นแนวคั่นบังทัศนียภาพจาก การทำเหมืองของโครงการ	<ul style="list-style-type: none"> ผู้ถือประทานบัตรได้ดำเนินการปลูกต้นไม้ในบริเวณ พื้นที่เวนการทำเหมือง แนวคั่นทำนบดิน และบริเวณ อื่นๆ ที่สามารถดำเนินการได้ พร้อมทั้งมีการรักษา แนวต้นไม้เดิมที่อยู่ทางด้านทิศใต้และทิศตะวันออก ให้คงอยู่ตามธรรมชาติ 	-	<ul style="list-style-type: none"> เอกสารแนบ 3 รูปที่ 5

<p>แนวต้นไม้ในพื้นที่โครงการ</p>

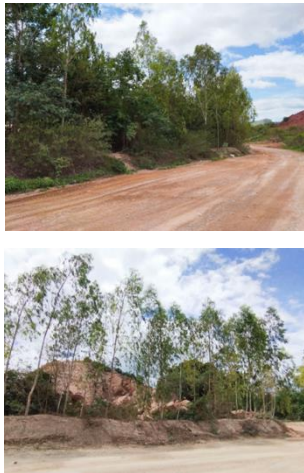
เงื่อนไขตามมาตรการ	ผลการปฏิบัติตามมาตรการ	ปัญหา อุปสรรค ที่ไม่สามารถปฏิบัติตามมาตรการ และแนวทางแก้ไข	รูปภาพ/เอกสารอ้างอิง
3. ดูแลรักษาดินไม้ที่ปลูกไว้ให้เจริญเติบโตอย่างสม่ำเสมอ หากพบว่าต้นใดตายหรือไม่เจริญเติบโต ให้ปลูกทดแทนทันที	<ul style="list-style-type: none"> ผู้ถือประทานบัตรได้ดูแลรักษาดินไม้ที่ปลูกไว้ให้มีการเจริญเติบโตอย่างสม่ำเสมอ หากพบว่าต้นใดตายลง จะดำเนินการปลูกทดแทนทันที 	-	<ul style="list-style-type: none"> เอกสารแนบ 3 รูปที่ 5

<p>แนวต้นไม้ในพื้นที่โครงการ</p>

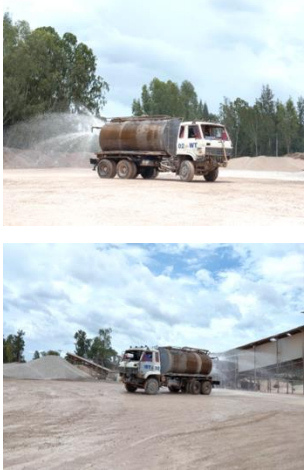
เงื่อนไขตามมาตรการ	ผลการปฏิบัติตามมาตรการ	ปัญหา อุปสรรค ที่ไม่สามารถปฏิบัติตามมาตรการ และแนวทางแก้ไข	รูปภาพ/เอกสารอ้างอิง
2. ฉีดพรมน้ำบนเส้นทางถนนลูกรังตั้งแต่หน้าเหมืองถึงถนนลาดยางส่วนบุคคลของกลุ่มโรงโม่หินอย่างน้อยวันละ 4 ครั้ง หรือตามสภาพอากาศในแต่ละวันและหมั่นดูแลสภาพผิวถนนให้มีสภาพดีอยู่เสมอ	<ul style="list-style-type: none"> การดำเนินโครงการได้มีมาตรการในการลดผลกระทบด้านการฟุ้งกระจายของฝุ่นละออง โดยมีการฉีดพรมน้ำบริเวณเส้นทางขนส่งแร่ระหว่างหน้าเหมืองถึงโรงโม่หิน และเส้นทางภายในบริเวณพื้นที่โรงโม่หินจนถึงถนนลาดยางส่วนบุคคลของกลุ่มโรงโม่วันละ 3-4 ครั้ง หรือตามความเหมาะสมของสภาพอากาศในแต่ละวัน 	-	<ul style="list-style-type: none"> เอกสารแนบ 3 รูปที่ 7

<p>การฉีดพรมน้ำลดการฟุ้งกระจายของฝุ่นละออง</p>

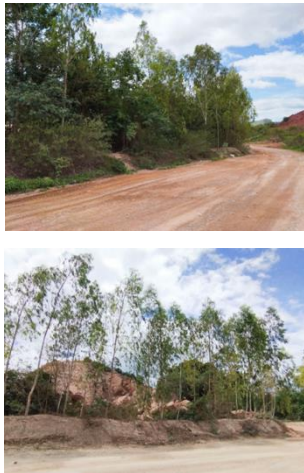
เงื่อนไขตามมาตรการ	ผลการปฏิบัติตามมาตรการ	ปัญหา อุปสรรค ที่ไม่สามารถปฏิบัติตามมาตรการ และแนวทางแก้ไข	รูปภาพ/เอกสารอ้างอิง
7. ดำเนินการฟื้นฟูพื้นที่ที่ผ่านการทำเหมืองตามแผนการฟื้นฟูที่กำหนดไว้อย่างเคร่งครัด โดยปลูกพืชคลุมดิน ได้แก่ หญ้าแฝก และปลูกพันธุ์ไม้ท้องถิ่น ได้แก่ ประดู่ แสมสาร เสี้ยวป่า ตะแบก และพันธุ์ไม้ที่มีผลเป็นอาหารของสัตว์ป่าและนก ได้แก่ ตะขบฝรั่ง และพุทรา	<ul style="list-style-type: none"> ผู้ถือประทานบัตรได้ดำเนินการปลูกต้นไม้ในบริเวณพื้นที่เว้นการทำเหมือง แนวคันทำนบดิน และบริเวณอื่นๆ ที่สามารถดำเนินการได้ พร้อมทั้งมีการรักษาแนวต้นไม้เดิมที่อยู่ทางด้านทิศใต้และทิศตะวันออกให้คงอยู่ตามธรรมชาติ 	-	<ul style="list-style-type: none"> เอกสารแนบ 3 รูปที่ 5

<p>แนวต้นไม้ในพื้นที่โครงการ</p>

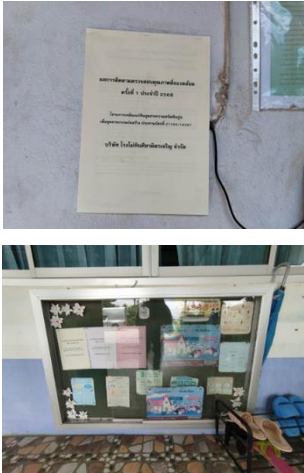
4. ประชาสัมพันธ์ข้อมูลเกี่ยวกับการดำเนินงานของโครงการและมาตรการป้องกันและแก้ไขผลกระทบสิ่งแวดล้อมที่ผ่านความเห็นชอบจากสำนักงานนโยบายและแผนทรัพยากรธรรมชาติและสิ่งแวดล้อม โดยการติดประกาศไว้ในสถานที่ที่ประชาชนสามารถเข้าถึงได้ง่าย ได้แก่ ที่ทำการผู้ใหญ่บ้านศาลาประชาคมหมู่บ้าน ศาลาอเนกประสงค์ และหน่วยงานสาธารณสุขในพื้นที่ ให้ประชาชนในชุมชนใกล้เคียงและหน่วยงานสาธารณสุขในพื้นที่รับทราบอย่างทั่วถึง พร้อมทั้งรับฟังความคิดเห็น เพื่อปรับปรุงแก้ไขให้สอดคล้องกับความต้องการของชุมชนต่อไป	<ul style="list-style-type: none"> ผู้ถือประทานบัตรได้ประชาสัมพันธ์ข้อมูลเกี่ยวกับการดำเนินงานของโครงการและมาตรการป้องกันและแก้ไขผลกระทบสิ่งแวดล้อมที่ผ่านความเห็นชอบจากสำนักงานนโยบายและแผนทรัพยากรธรรมชาติและสิ่งแวดล้อม โดยการติดประกาศไว้บริเวณด้านหน้าสำนักงานโครงการ โรงพยาบาลส่งเสริมสุขภาพประจำตำบลอ่างหิน และโรงพยาบาลส่งเสริมสุขภาพประจำตำบลทุ่งหลวง 	-	<ul style="list-style-type: none"> เอกสารแนบ 3 รูปที่ 23

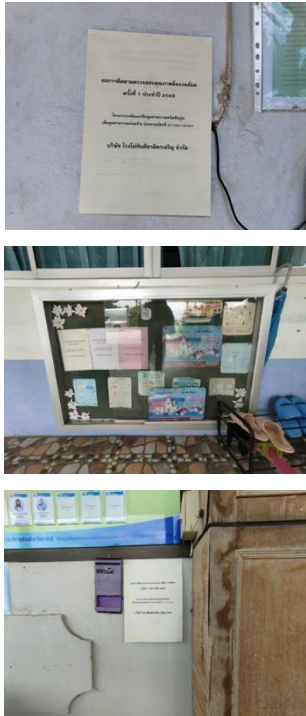
เงื่อนไขตามมาตรการ	ผลการปฏิบัติตามมาตรการ	ปัญหา อุปสรรค ที่ไม่สามารถปฏิบัติตามมาตรการ และแนวทางแก้ไข	รูปภาพ/เอกสารอ้างอิง
<p>3. เผยแพร่ข้อมูลผลการติดตามตรวจสอบผลกระทบสิ่งแวดล้อมต่อโรงพยาบาลส่งเสริมสุขภาพตำบลทุ่งหลวง โรงพยาบาลส่งเสริมสุขภาพตำบลอ่างหิน โรงพยาบาลส่งเสริมสุขภาพตำบลหนองไร่ และโรงพยาบาลส่งเสริมสุขภาพตำบลดอนแร่ พร้อมทั้งติดตั้งป้ายแสดงผลการตรวจวัดคุณภาพสิ่งแวดล้อมไว้บริเวณศาลาประชาคมหมู่บ้านกลุ่มบ้านห้วยน้อย และบ้านเขาพระเอก ให้สามารถมองเห็นอย่างชัดเจน ปีละ 2 ครั้ง</p>	<ul style="list-style-type: none"> ผู้ถือประทานบัตรได้เผยแพร่ข้อมูลผลการติดตามตรวจสอบผลกระทบสิ่งแวดล้อมต่อโรงพยาบาลส่งเสริมสุขภาพตำบลอ่างหิน และโรงพยาบาลส่งเสริมสุขภาพตำบลทุ่งหลวงอย่างต่อเนื่อง 	<p>-</p>	<ul style="list-style-type: none"> เอกสารแนบ 3 รูปที่ 23

<p>การประชาสัมพันธ์ผลการตรวจวัด คุณภาพสิ่งแวดล้อม</p>
