รายงานผลการปฏิบัติตามมาตรการป้องกันและแก้ไขผลกระทบสิ่งแวดล้อม  
และมาตรการติดตามตรวจสอบคุณภาพสิ่งแวดล้อม  
ระหว่างเดือนมกราคม-มิถุนายน 2567 (ระยะดำเนินการ)  
(ฉบับปกปิดข้อมูลที่มีกฎหมายคุ้มครอง)

## โครงการอาคารชุด เบล แอร์ พันวา

ตำบลวิชิต อำเภอเมืองภูเก็ต จังหวัดภูเก็ต

นิติบุคคลอาคารชุด เบล แอร์ พันวา

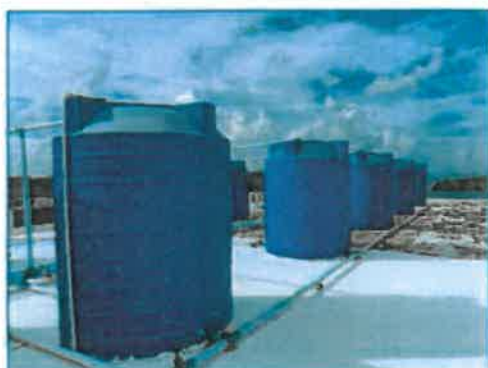
น้ำใช้เพื่ออุปโภคและบริโภคของโครงการในช่วงเปิดดำเนินการจะใช้น้ำประปาจากการประปาภูเก็ต โดยการต่อท่อน้ำเข้ามาเก็บไว้ในถังเก็บน้ำใต้ดินขนาดความจุ 220 ลูกบาศก์เมตร อยู่บริเวณอาคารด้านหน้าโครงการ ก่อนสูบขึ้นไปเก็บไว้ในถังเก็บน้ำชั้นดาดฟ้าขนาด 50 ลบ.ม. จำนวน 1 ถัง ซึ่งอยู่บนดาดฟ้าของอาคาร KRABURI 2

ถังเก็บน้ำดาดฟ้า

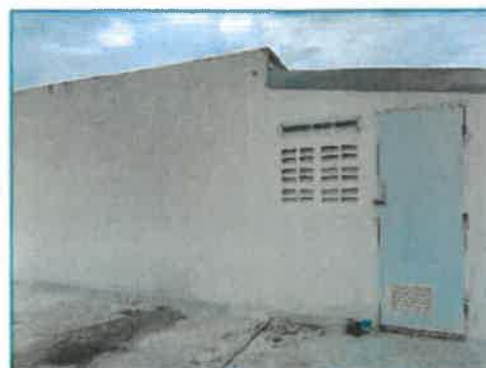
ในการสูบน้ำโครงการจะรับบริการน้ำประปาจากการประปาส่วนภูมิภาคจังหวัดภูเก็ต โดยจะไหลผ่านมิเตอร์ของโครงการ และเก็บกักไว้ในบ่อเก็บน้ำใต้ดินขนาด 220 ลูกบาศก์เมตร ก่อนจะสูบขึ้นไปเก็บไว้ในบ่อเก็บน้ำชั้นดาดฟ้าของอาคาร KRABURI 2 ขนาด 50 ลูกบาศก์เมตร จำนวน 1 ถัง ก่อนส่งจ่ายน้ำไปยังแต่ละอาคารภายในโครงการโดยใช้ระบบปั๊มแรงดันสูงอัตโนมัติ สูบเข้าท่อขนาด Ø 0.4 เมตร เข้าสู่แต่ละอาคารเพื่อไปประโยชน์ภายในโครงการต่อไป

ห้องปั๊มควบคุมระบบสูบน้ำใช้

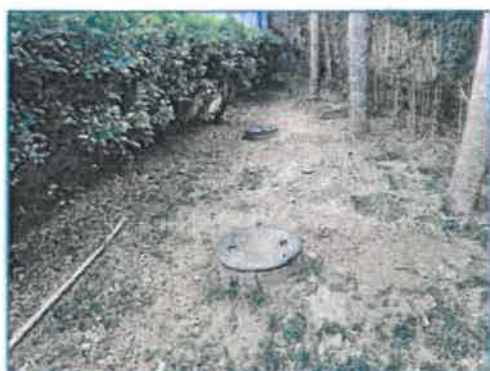
โครงการเลือกใช้ถังบำบัดน้ำเสียสำเร็จรูปชนิดเกรอะ-เติมอากาศ (Septic Aerobic) ภายในถังเดียวกัน โดยน้ำเสียจากแต่ละยูนิต จะผ่านการดักจับไขมันด้วยถังดักไขมันได้ซึ่งค์ทุกยูนิต ก่อนที่จะรวบรวมน้ำเสียเข้าสู่ถังบำบัดน้ำเสียที่ติดตั้งไว้ประจำสำหรับอาคารแต่ละหลัง

ถังบำบัดน้ำเสีย

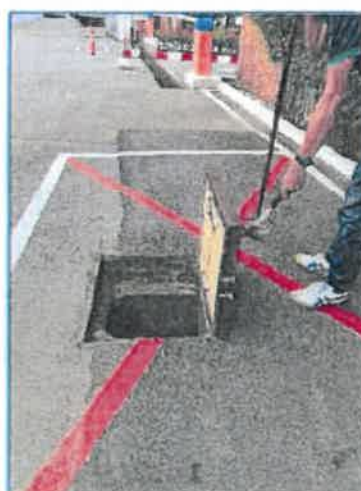
น้ำทิ้งที่ผ่านการบำบัดแล้วจนเหลือค่าความสกปรก (BOD) ไม่เกิน 20 มิลลิกรัม/ลิตร จะถูกรวบรวมไปยังบ่อเก็บน้ำรีไซเคิลขนาด 25 ลูกบาศก์เมตร แล้วนำไปใช้ประโยชน์ในการรดน้ำต้นไม้ภายในโครงการต่อไป หากมีปริมาณน้ำทิ้งมากกว่า 25 ลูกบาศก์เมตร ส่วนที่เกินจะถูกรวบรวมเข้าสู่ท่อรวบรวมน้ำทิ้งขนาด Ø 6 นิ้ว แล้วจึงปล่อยเข้าสู่บ่อตรวจคุณภาพน้ำขนาด 1x1 เมตร ที่มีอยู่ทุกระยะ 10 เมตร แล้วจึงปล่อยน้ำทิ้งออกสู่ท่อระบายน้ำภายในโครงการ ก่อนระบายลงสู่ท่อระบายน้ำสาธารณะขนาด Ø 1.20 เมตร ริมถนนศักดิ์เดชต่อไป

บ่อพักน้ำทิ้งสุดท้ายก่อนระบายออกสู่สาธารณะ

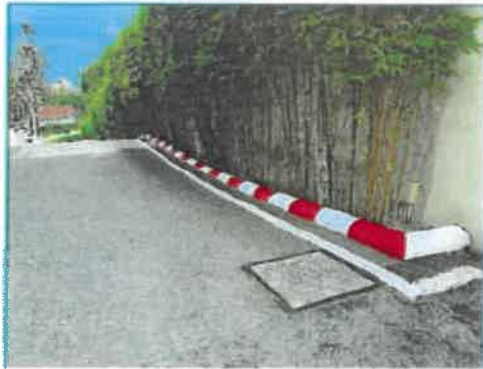
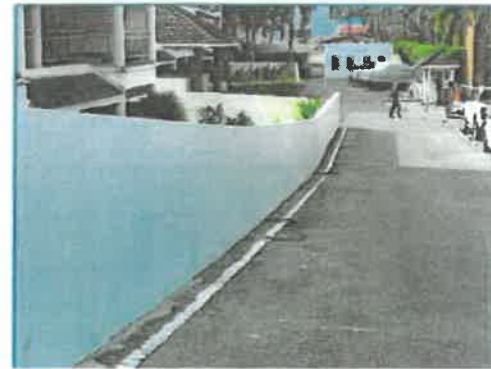
โครงการจัดให้มีรางรับน้ำฝนบนชั้นดาดฟ้า จากแต่ละอาคาร โดยน้ำฝนจากแต่ละอาคารจะถูกรวบรวมให้ไหลลงสู่ท่อรวบรวมน้ำฝนแนวตั้งขนาด Ø 3 นิ้ว แล้วปล่อยลงสู่ชั้นล่างของอาคารเข้าสู่ท่อขนาด Ø 6 นิ้ว และ Ø 8 นิ้ว โดยรอบโครงการเข้าสู่บ่อหน่วงน้ำขนาด 375 ลูกบาศก์เมตร เพื่อทำการหน่วงน้ำก่อนการระบายน้ำออกอย่างน้อย 3 ชั่วโมง แล้วทำการสูบน้ำออกจากโครงการด้วยอัตราการสูบ 0.12 ลบ.ม./วินาที (ไม่เกินอัตราการระบายน้ำฝนก่อนมีโครงการ) แล้วระบายลงสู่ท่อระบายน้ำสาธารณะขนาด Ø 1.20 เมตร ก่อนไหลไปบรรจบกับคลองระบายน้ำแล้วไหลลงสู่ทะเลต่อไป

ภาพถ่ายระบบระบายน้ำ

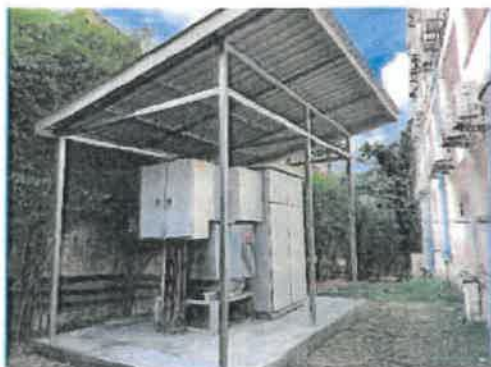
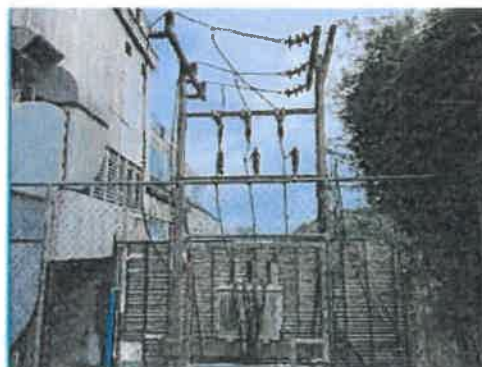
โครงการให้บริการกระแสไฟฟ้าจากการไฟฟ้าส่วนภูมิภาคจังหวัดภูเก็ต โดยแต่ละอาคารจะมีการติดตั้งผ่านหม้อแปลงขนาด 1,000 KVA ก่อนที่จะเข้าสู่แผงควบคุมวงจรไฟฟ้ารวม แล้วจึงจ่ายกระแสไฟฟ้าให้กับอุปกรณ์ไฟฟ้า เครื่องใช้ไฟฟ้า และสิ่งอำนวยความสะดวกต่าง ๆ ภายในโครงการ ซึ่งโครงการได้เลือกใช้ชนิดที่ประหยัดพลังงานเพื่อเป็นการประหยัดค่าไฟฟ้าให้กับโครงการ

ภาพถ่ายหม้อแปลงไฟฟ้า

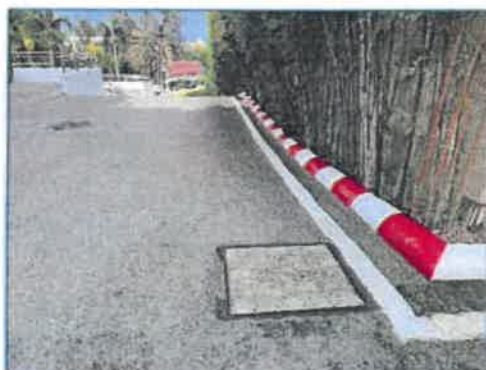
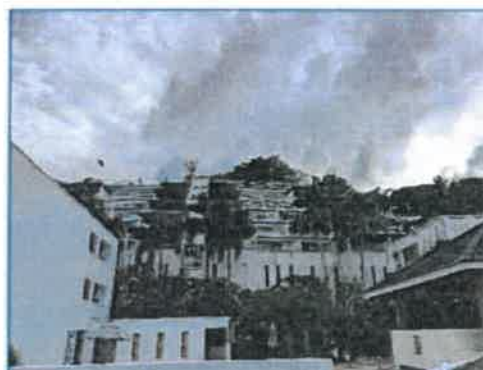
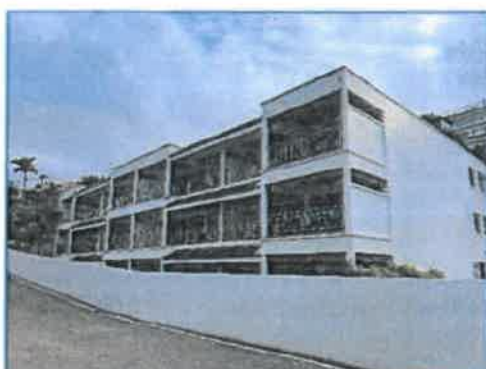
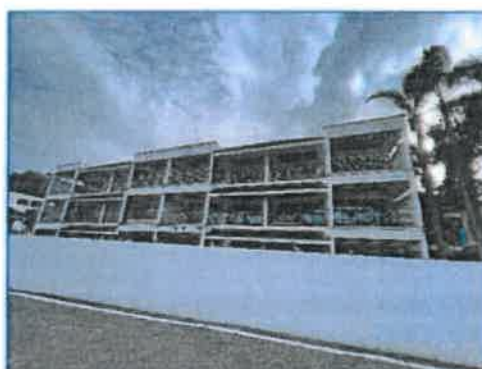
1.4 ทรัพยากรดิน (การพังทลายของดิน)	ในพื้นที่ที่ไม่เกี่ยวข้องกับอาคารก่อสร้างอาคารต้องเทพับ ด้วยซีเมนต์ และปลูกหญ้าคลุมดินไว้	<input checked="" type="checkbox"/> โครงการอยู่ระหว่างติดป้ายประชาสัมพันธ์ให้ดับเครื่องยนต์พื้นที่ที่จอดรถ	-
	ในการเทพื้นหน้าดินด้วยคอนกรีตจะต้องมีการต่อท่อ ระบายน้ำเพื่อรองรับน้ำที่ซึมออกจากดินอย่างเพียงพอ	✓ โครงการมีการวางท่อระบายน้ำโดยรอบพื้นที่โครงการตั้งแต่ขั้นตอนการ ก่อสร้างเพื่อวางระบบระบายน้ำและป้องกันน้ำชะล้างการพังทลายของดิน โดยมีทั้งพื้นที่เป็นคอนกรีต และพื้นที่สีเขียว	- ภาพถ่ายที่ 2.2-1 พื้นที่สีเขียวภายใน โครงการ  - ภาพถ่ายที่ 2.2-2 สภาพพื้นที่โครงการ และการวางระบบ ระบายน้ำรอบ โครงการ

ภาพถ่ายที่ 2.2-2 สภาพพื้นที่โครงการและการวางระบบระบายน้ำรอบโครงการ

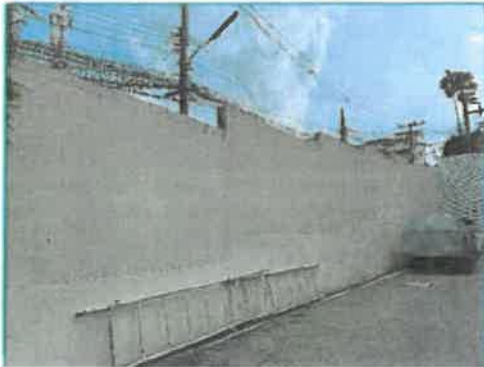
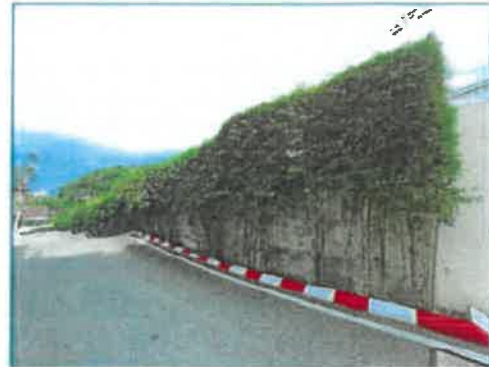
1.4 ทรัพยากรดิน (การพังทลายของดิน) (ต่อ)	ดูแลสภาพกำแพงกันดินโดยรอบให้มีสภาพดีอยู่เสมอ	✓ โครงการจัดให้มีกำแพงกันดินโดยรอบ และมีฝายกั้นดินบริเวณอาคาร ดูแลสภาพกำแพงกันดินโดยรอบให้มีสภาพที่ดีอยู่เสมอ	- ภาพถ่ายที่ 2-2-4 กำแพงกันดินรอบโครงการ

ภาพถ่ายที่ 2.2-4 กำแพงกันดินรอบโครงการ

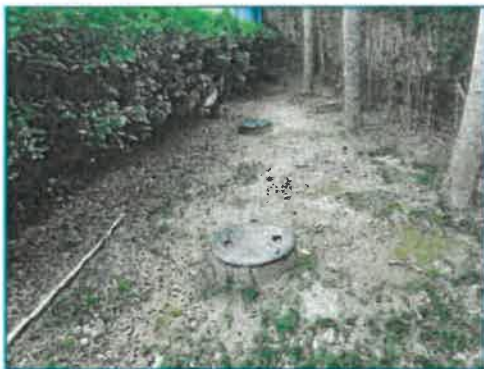
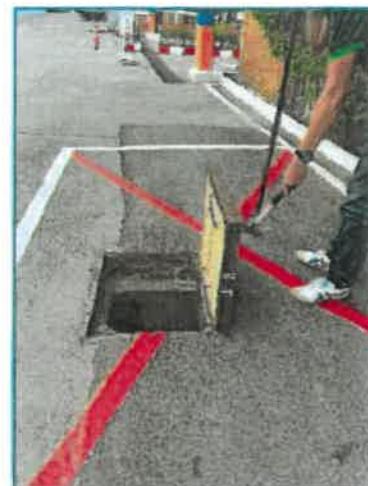
2. ทรัพยากรชีวภาพ 2.1 นิเวศวิทยาทางบก	หมั่นบำรุงดูแลรักษาพื้นที่สีเขียวภายในโครงการอยู่เสมอ การปลูกต้นไม้จะต้องเน้นพืชที่มีใบสีเขียวขนาดใหญ่เพื่อให้มีอัตราการหายใจของต้นไม้ได้มาก ซึ่งจะช่วยให้เกิดความชื้นในอากาศได้ดี	✓ ✓ โครงการจัดให้มีระบบบำบัดน้ำเสียแต่ละอาคารก่อนเข้าสู่ท่อพักทิ้ง และระบบย่อยกสู่ท่อระบายน้ำสาธารณะด้านหน้าโครงการ	- ภาพถ่ายที่ 2-2-5 ระบบบำบัดน้ำเสียของโครงการ

ถังบำบัดน้ำเสีย

บ่อพักน้ำทิ้งสุดท้ายก่อนระบายออกสู่สาธารณะ

ภาพถ่ายที่ 2.2-5 ระบบบำบัดน้ำเสียของโครงการ

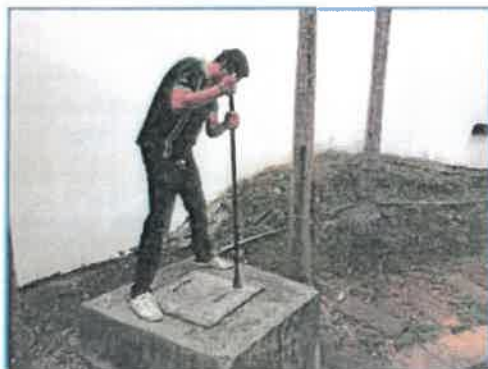
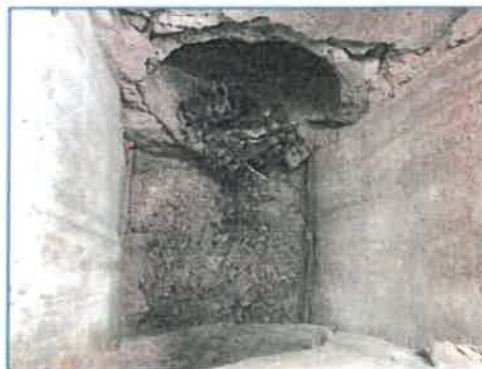
ภาพถ่ายที่ 2.2-6 การขุดลอกที่ระบายน้ำโครงการ

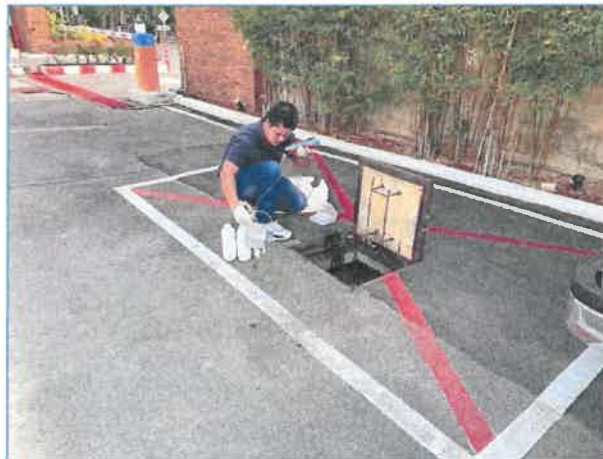
โครงการได้จ้างบริษัท เซาท์เทิร์น แล็บ แอนด์ เอ็นจิเนียริง จำกัด เข้าดำเนินการตรวจวัดคุณภาพน้ำทิ้งหลังการบำบัดด้วยระบบบำบัดน้ำเสียรวมของโครงการ ระหว่างเดือนมกราคม-มิถุนายน 2567 ภาพถ่ายการตรวจวัดคุณภาพน้ำทิ้งจากบ่อตรวจสอบคุณภาพน้ำ แสดงดังภาพถ่ายที่ 3.3.1-1

ภาพถ่ายที่ 3.3.1-1 ตำแหน่งตรวจวัดคุณภาพน้ำทิ้งหลังการบำบัดด้วยระบบบำบัดน้ำเสียรวม  
ของโครงการ
