มาตรการป้องกันและแก้ไข ผลกระทบสิ่งแวดล้อมและ มาตรการติดตามตรวจสอบ คุณภาพสิ่งแวดล้อม

มาตรการป้องกันและแก้ไขผลกระทบสิ่งแวดล้อม และมาตรการติดตามตรวจสอบคุณภาพสิ่งแวดล้อม

บริษัท เขาคินสวอย จำกัด ได้มอบหมายให้ บริษัท ไมน์ เอ็นจิเนียริง คอนซัลแตนท์ จำกัด ดำเนินการตรวจสอบผลการปฏิบัติตามมาตรการป้องกันและแก้ไขผลกระทบสิ่งแวดล้อม โครงการเหมืองแร่หินอุตสาหกรรมชนิดหินปูน เพื่ออุตสาหกรรมก่อสร้าง ประทานบัตรที่ 21125/16427 ของบริษัท เขาคินสวอย จำกัด ตั้งอยู่ที่ หมู่ที่ 1 ตำบลอ่างหิน และหมู่ที่ 8 ตำบลทุ่งหลวง อำเภอปากท่อ จังหวัดราชบุรี ที่กำหนดตามผลการพิจารณารายงานการวิเคราะห์ผลกระทบสิ่งแวดล้อม หนังสือที่ ทส 1010.2/1490 ลงวันที่ 31 มกราคม 2563 มีรายละเอียดผลการดำเนินงานดังตารางที่ 2-1 ถึงตารางที่ 2-3

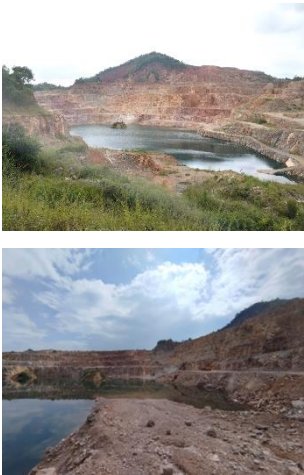
เงื่อนไขตามมาตรการ	ผลการปฏิบัติตามมาตรการ	ปัญหา อุปสรรค ที่ไม่สามารถปฏิบัติตามมาตรการ และแนวทางแก้ไข	เอกสารอ้างอิง
<p>2. ให้เปิดหน้าเหมืองในลักษณะขั้นบันได โดยให้แต่ละขั้นมีความสูงไม่เกิน 10 เมตร และมีความกว้างไม่น้อยกว่า 12 เมตร และต้องควบคุมความลาดเอียงทั้งหมดของหน้าเหมือง (Overall Slope) ไม่ให้เกิน 45 องศา เพื่อป้องกันมิให้เกิดการพังถล่มหรือการร่วงหล่นของดินและเศษหิน ซึ่งทำให้บริเวณหน้าเหมืองมีสภาพที่ปลอดภัยอยู่เสมอ</p>	<ul style="list-style-type: none"> วิศวกรผู้ควบคุมการทำเหมืองได้วางแผนการทำเหมืองในลักษณะขั้นบันไดที่มีความสูงประมาณ 10 เมตร มีความกว้างประมาณ 10 เมตร และควบคุมความลาดชันรวม (Overall Slope) ไม่ให้เกิน 45 องศาตามแผนผังโครงการและเงื่อนไขมาตรการกำหนด โดยการทำเหมืองจะเป็นการพัฒนาหน้าเหมืองต่อเนื่องจากช่วงประทานบัตรเดิม และดำเนินการทำเหมืองให้เป็นไปตามแผนการทำเหมืองในแต่ละช่วงเวลา 	-	<ul style="list-style-type: none"> เอกสารแนบ 3 รูปที่ 2

<p>หน้าเหมืองปัจจุบัน</p>
<p>3. ให้ตรวจสอบเสถียรภาพบริเวณหน้าเหมืองให้มีความมั่นคงแข็งแรงและปลอดภัยอยู่เสมอ โดยสังเกตจากสิ่งบอเหตุที่มักเกิดขึ้นก่อนการพังทลายของหน้าเหมือง ดังนี้</p> <ul style="list-style-type: none"> - เกิดรอยแยกบนหรือด้านหลังยอดของขั้นบันไดหรือความลาดชันมีน้ำไหลออกมา - หน้าความลาดชันเกิดการโป่งบวมหรือมีการเคลื่อนที่ขยับออกจากกันของรอยชั้นไม่ต่อเนื่อง - มีวัสดุตกลงหล่นลงมาหรือมีน้ำไหลซึมออกจากหน้าเหมือง 	<ul style="list-style-type: none"> วิศวกรผู้ควบคุมการทำเหมืองของโครงการได้จัดให้มีคนงานเข้าไปตรวจสอบเสถียรภาพของหน้าเหมืองทุกครั้งก่อนที่จะเข้าไปปฏิบัติงานบริเวณหน้าเหมืองในแต่ละวัน โดยสังเกตจากรอยแยกบนหรือด้านหลังยอดของขั้นบันได หน้าความลาดชันเกิดการโป่งบวม มีวัสดุตกลงหล่นหรือมีน้ำไหลซึมออกจากหน้าเหมือง มีมวลวัสดุที่ขยับเคลื่อนที่หรือมีน้ำไหลออกบริเวณด้านหน้าของดินขั้นบันได และหน้าความลาดชันมีความขรุขระไม่สม่ำเสมอหรือมีความราบเรียบเป็นเงามัน 	-	-

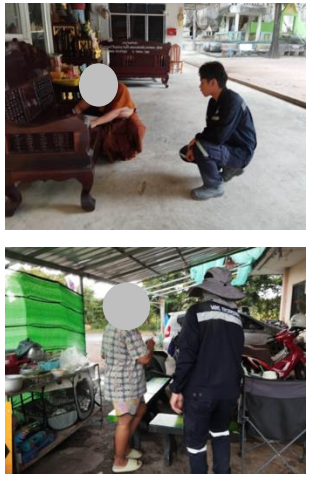
เงื่อนไขตามมาตรการ	ผลการปฏิบัติตามมาตรการ	ปัญหา อุปสรรค ที่ไม่สามารถปฏิบัติตามมาตรการ และแนวทางแก้ไข	เอกสารอ้างอิง
5. เศรษฐกิจและสังคม			
1. สำรวจสภาพเศรษฐกิจและสังคม ผลกระทบทางสิ่งแวดล้อมจากโครงการ และความคิดเห็นต่อโครงการ และวิเคราะห์การเปลี่ยนแปลงด้านเศรษฐกิจ สังคม และสิ่งแวดล้อม ความวิตกกังวล ผลกระทบสิ่งแวดล้อม และข้อเสนอแนะต่อโครงการ ปีละ 1 ครั้ง ในช่วงเดือนพฤศจิกายน	<ul style="list-style-type: none"> ผู้ถือประทานบัตรได้มอบหมายให้บริษัท ไมน์ เอ็นจิเนียริง คอนซัลแตนท์ จำกัด เป็นผู้สำรวจสภาพเศรษฐกิจและสังคม ผลกระทบทางสิ่งแวดล้อมจากโครงการ และความคิดเห็นต่อโครงการ ของประชาชนที่อาศัยอยู่ใกล้เคียงพื้นที่โครงการ ระหว่างวันที่ 1-4 พฤศจิกายน 2568 	-	<ul style="list-style-type: none"> เอกสารแนบ 3 รูปที่ 26 เอกสารแนบ 12

<p>การสำรวจความคิดเห็นของประชาชน</p>
